Asbestinventarisatetest

Bloemendale 32, 9940 Evergem

Attestnummer : 20250322-000014.000

Uitgegeven op : 22.03.2025

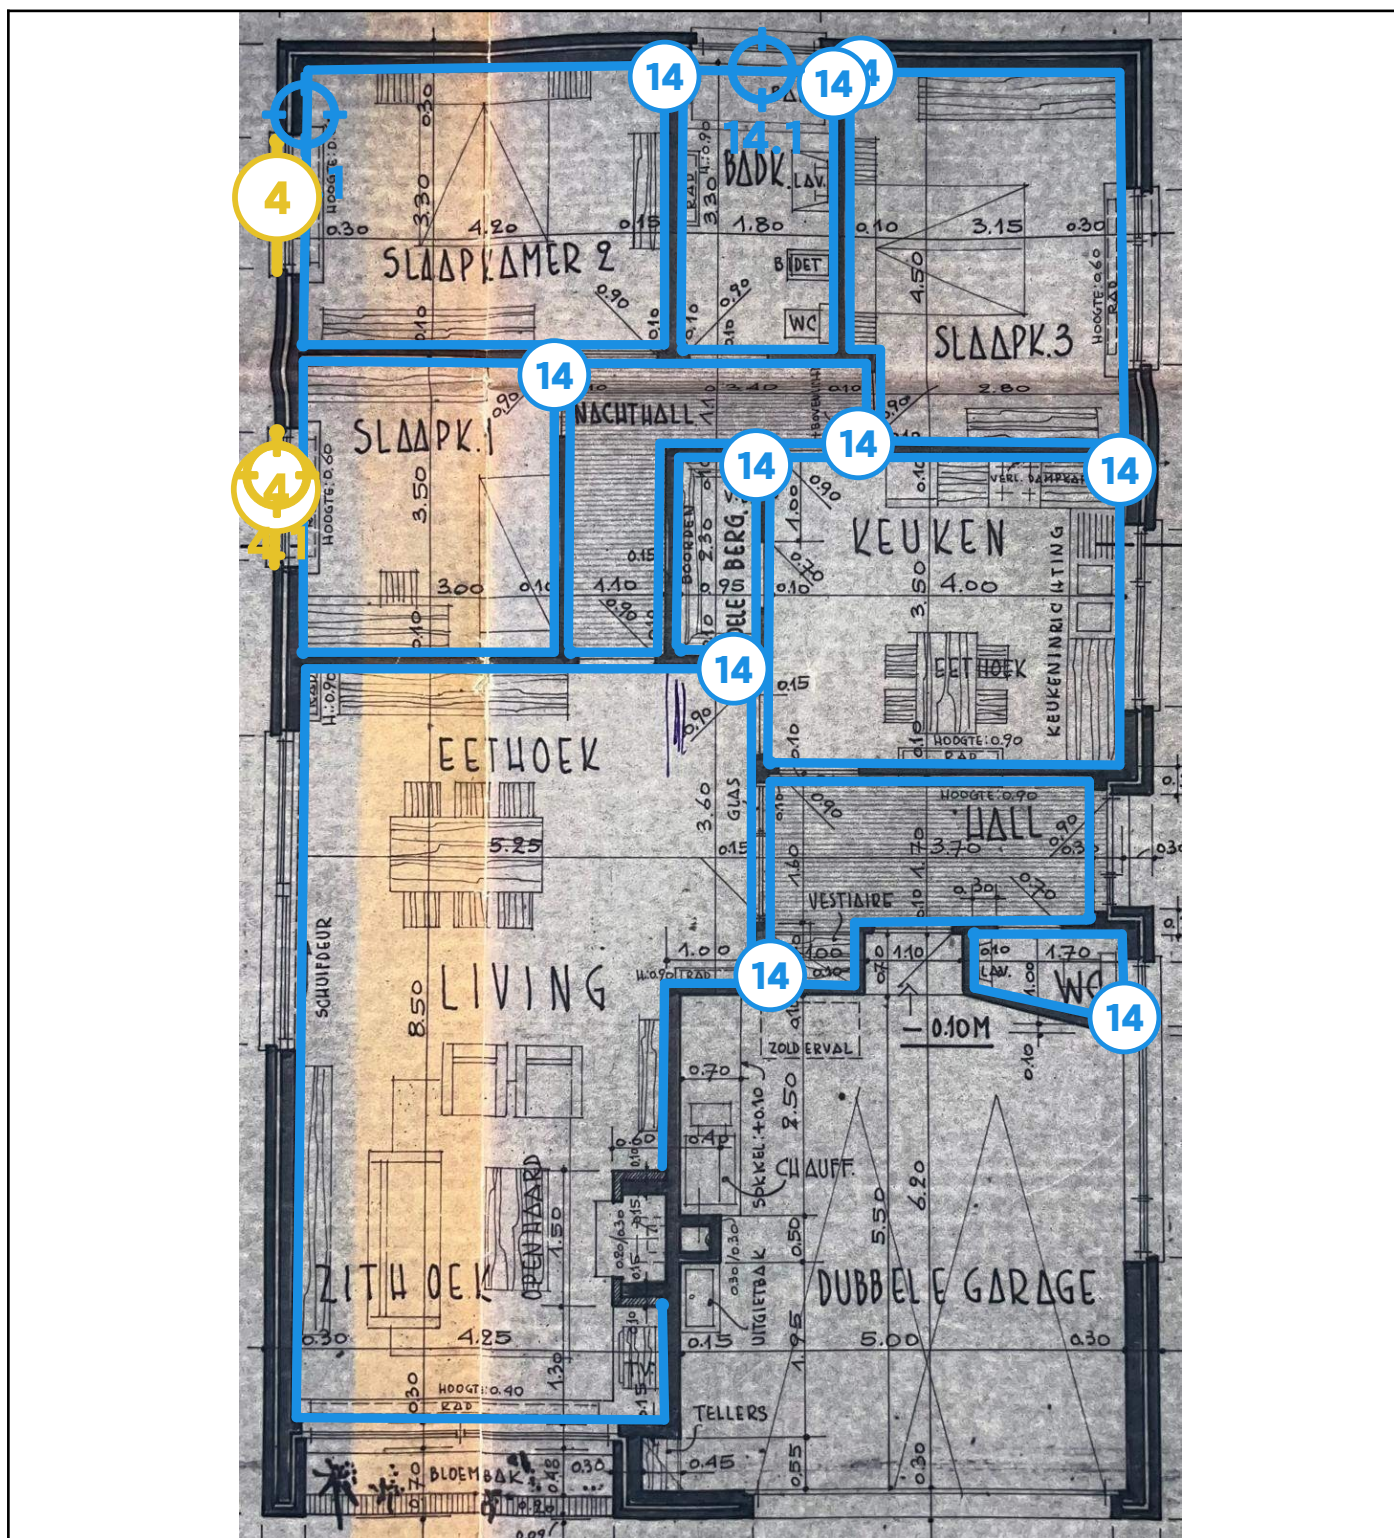
Plan 1.5: Niveau 0 - pleisterwerk wand - cementplaat

Beschrijving	Type	Actie
4. cementplaat	Asbestmateriaal	Zorgvuldig beheren

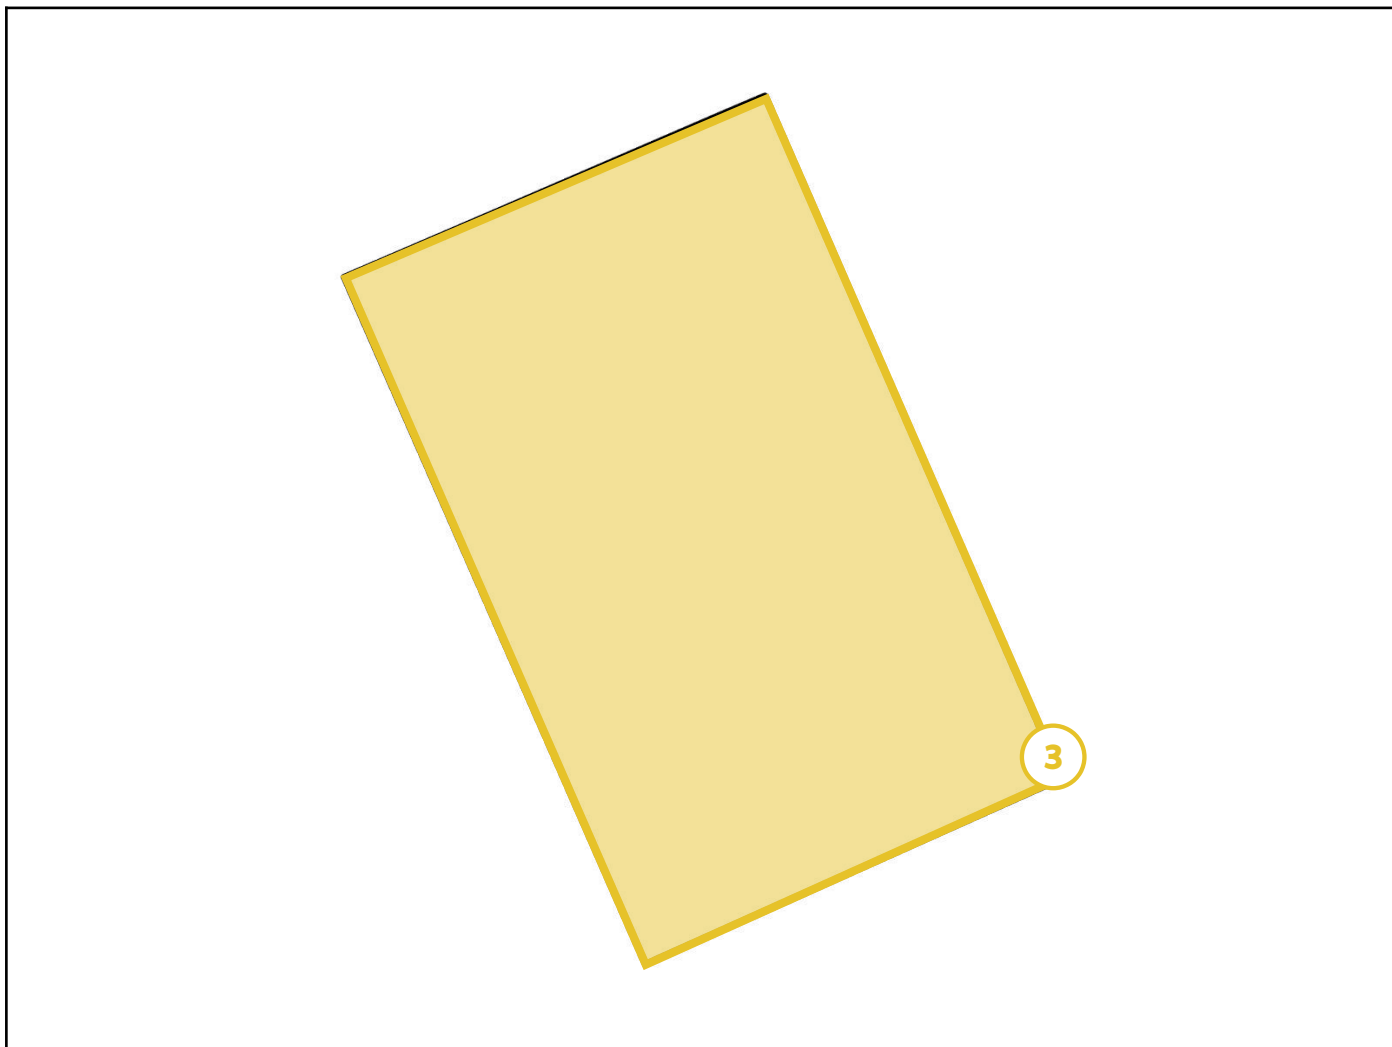
Plan 1.6: Niveau +1 - onderdak

Beschrijving	Type	Actie
3. onderdak - menuiserie	Asbestmateriaal	Zorgvuldig beheren

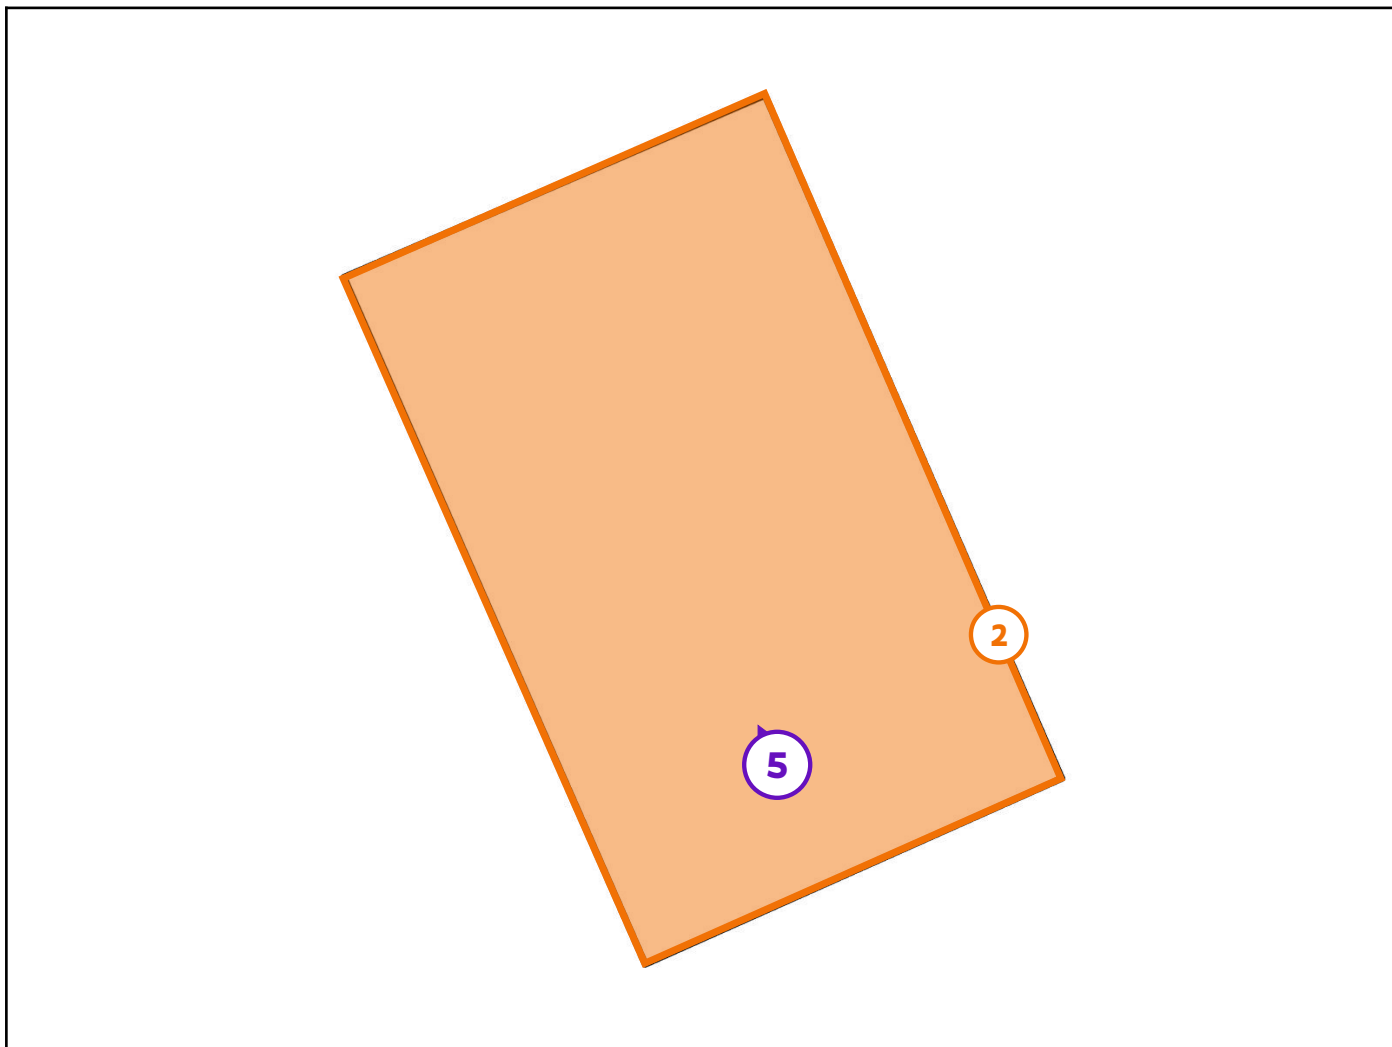
Plan 1.7: Dak - leien/shingles - schoorsteen/schouw

Beschrijving	Type	Actie
2. dak - leien/shingles	Asbestmateriaal	Verwijderen
5. schoorsteen - schouw	Beperking	-

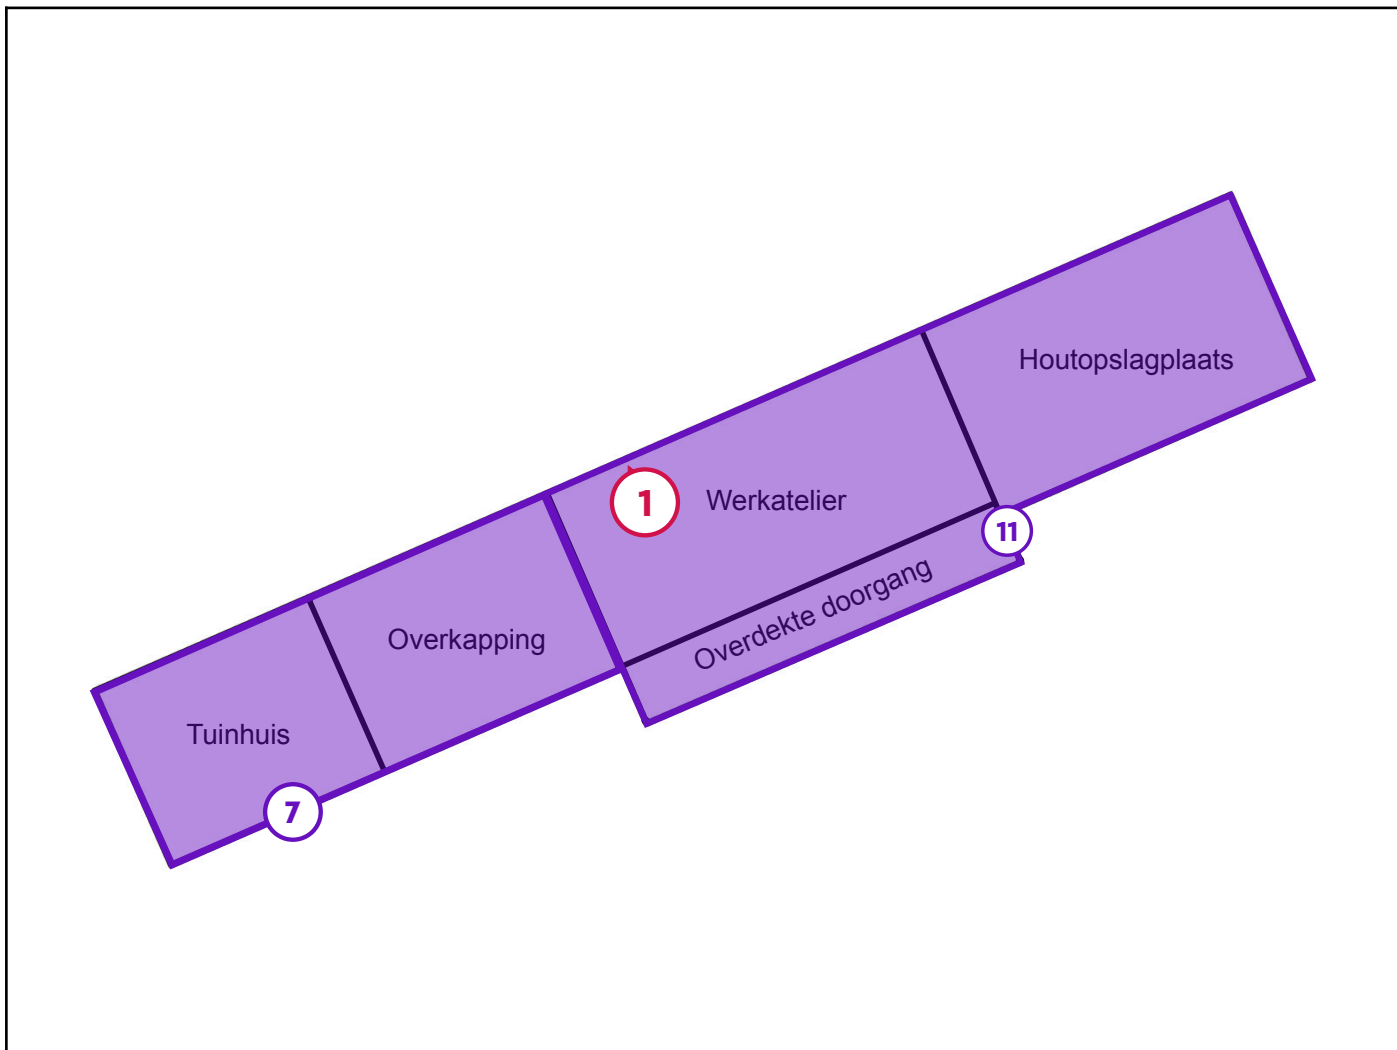
Plan 2.1: Bijgebouw - afval

Beschrijving	Type	Actie
1. menuiserie	Asbestmateriaal	Dringend verwijderen
7. tuinhuis & overkapping	Advies	-
11. houtopslagplaats & werkatelier	Advies	-

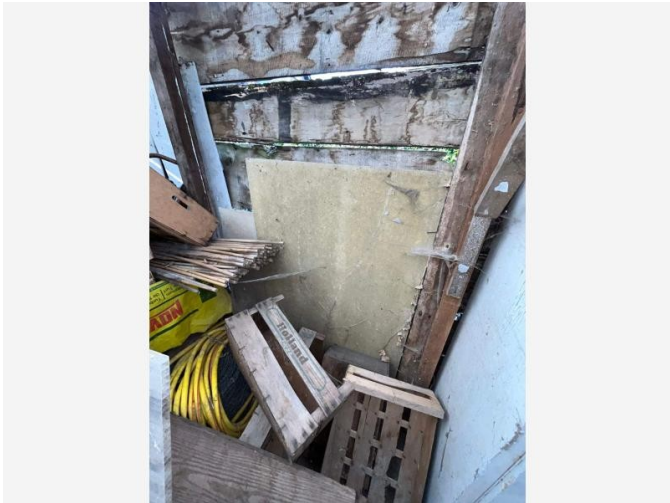
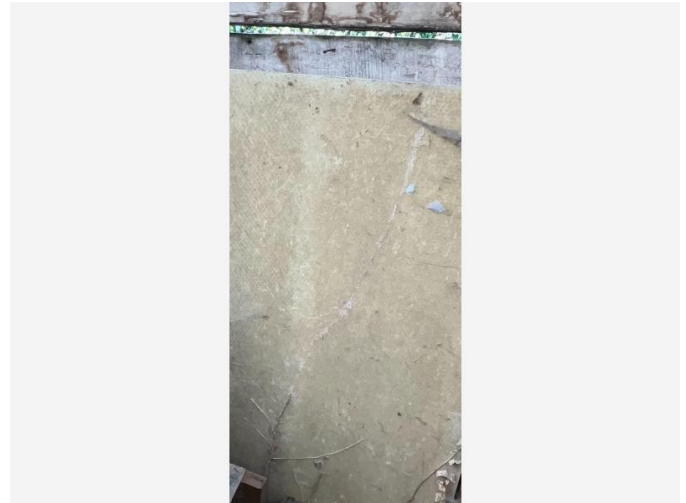
Het asbestmateriaal valt onder de mijlpaal van 2040.

Dringend verwijderen

Beschrijving	menuiserite
Type afvalstof	Betreft stock-voorraad of gedemonteerde asbestmaterialen
Aanwezige resten	Onderdak woning.
Omgeving	Buiten
Primaire drager	Schuin dak
Asbestmaterialen	<ul style="list-style-type: none">• Plaat, paneel, tablet - Type Menuiserite
Bindmiddel van asbestmateriaal	Cement
Gebondenheid op basis van bindmiddel	Hecht
Hoeveelheid (gewicht - aantal)	<ul style="list-style-type: none">• 1,00 kg - 2 stuks
Totaal gewicht	2,00 kg
Eenvoudig bereikbaar	Ja
Identificatiemethode	Vaststelling zonder monsternamen

- Verwijder het asbestafval.

- Eenvoudige handelingen: mag via doe-het-zelf of door werknemer(s) met opleidingsattest eenvoudige handelingen
Verwijder het asbestafval zo snel mogelijk. Het materiaal breken is verboden, dit zou vezelvrijgave veroorzaken. Het materiaal zorgvuldig beheeren en dubbel verpakken bij transport. Breng het asbestafval naar een asbestverwerker/recyclagepark. Zorg ervoor dat er GEEN resten gecontamineerd materiaal overblijven op de plaats van afbraak.

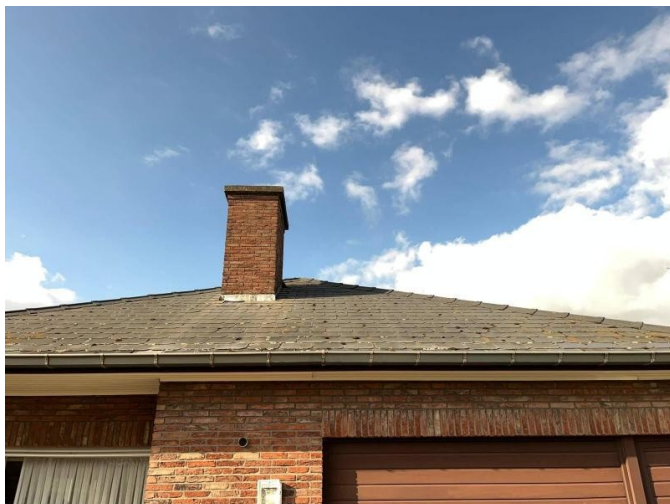
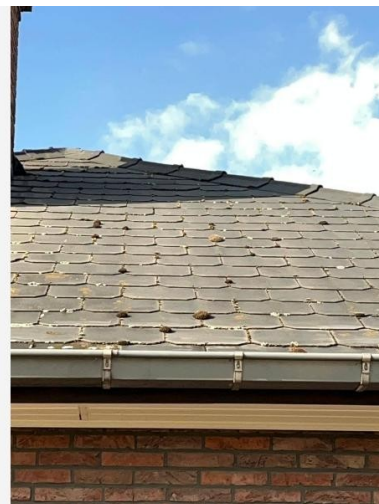
Het asbestmateriaal valt onder de mijlpaal van 2034.

Verwijderen

Eindbeoordeling materiaalrisico	Verhoogd materiaalrisico en/of verhoogde kans op vezelvrijgave
---------------------------------	--

Gebondenheid	Categorie 1: hechtgebonden in oorsprong
Asbestsoort (vezeltype)	Crocidoliet aanwezig
Asbestconcentratie	Laag (< 50%)
Afschermingsgraad van het gehele materiaal	Geheel of deels vrij aan de buitenlucht
Toestand van het materiaal	Matig beschadigd, matig verweerd

Beschrijving	dak - leien/shingles
Omgeving	Buiten
Primaire drager	Schuin dak
Asbestmateriaal	Dak- en gevelbekleding - Lei, shingle
Bindmiddel van asbestmateriaal	Cement
Gebondenheid op basis van bindmiddel	Hecht
Hoeveelheid (oppervlakte - aantal)	<ul style="list-style-type: none">• 287,90 m² - 1 stuk
Totale oppervlakte	287,90 m ²
Eenvoudig bereikbaar	Ja
Bevestigingswijze	<ul style="list-style-type: none">• Geklemd• Genageld, geniet
Identificatiemethode	Vaststelling zonder monsternamen
Destructieve handeling voor identificatie	Nee
Opmerking	De aangegeven hoeveelheden en gewichten zijn grove schattingen en kunnen niet worden gebruikt voor een gedetailleerde meetstaat voor werkzaamheden.

- Zorg voor een veilig beheer. Vermijd het beschadigen van het asbestmateriaal. Controleer de toestand jaarlijks op wijzigingen.
- Hemelwater dat afspoelt van asbestcement daken of gevels kan asbestdeeltjes bevatten. Gebruik het enkel voor gesloten circuits (bv. spoelen toiletten). Reinig na het vervangen van het dak of de gevel de dakgoten en regenwaterput of -ton om asbesthoudend sediment of slib te verwijderen

- Eenvoudige handelingen: mag via doe-het-zelf of door werknemer(s) met opleidingsattest eenvoudige handelingen
Toepassing mag verwijderd worden mits opleiding eenvoudige handelingen. Leien mogen niet beschadigd of gebroken worden, de te verwijderen leien bevochtigen/fixeren, in daarvoor voorziene afvalzakken steken en dubbel verpakken bij transport naar een asbestverwerker. Beschermingsmaatregelen (masker FFP3, tyvek pak, wegwerp handschoenen, afwasbaar schoeisel) in acht nemen voor de verwijderaar en voor de omgeving. Het materiaal breken is ten strengste verboden, dit zou vezelvrijgave veroorzaken. Zorg ervoor dat er GEEN resten gecontamineerd materiaal overblijven op de plaats van afbraak. Het is ten strengste verboden momenteel het dak te reinigen omdat het sporen van asbest bevat. Op het dak mogen ook geen zonnepanelen worden geplaatst.

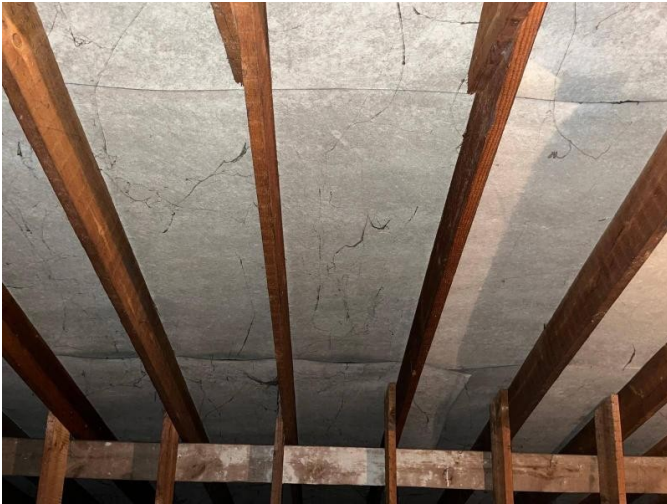
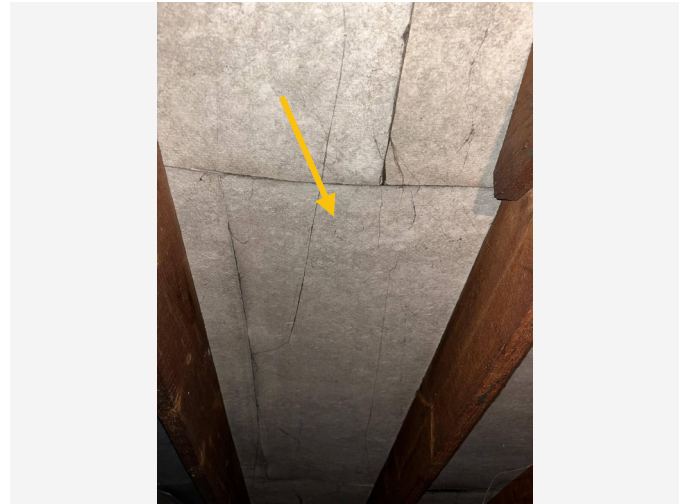
Het asbestmateriaal valt onder de mijlpaal van 2040.

Zorgvuldig beheren

Eindbeoordeling materiaalrisico	Laag materiaalrisico en/of verlaagde kans op vezelvrijgave
---------------------------------	--

Gebondenheid	Categorie 1: hechtgebonden in oorsprong
Asbestsoort (vezeltype)	Crocidoliet aanwezig
Asbestconcentratie	Laag (< 50%)
Afschermingsgraad van het gehele materiaal	Geheel of deels (ook) vrij aan de binnenlucht
Toestand van het materiaal	Onbeschadigd, niet verweerd

Beschrijving	onderdak - menuiserite
Omgeving	Binnen
Primaire drager	Schuin dak
Asbestmateriaal	Plaat, paneel, tablet - Type Menuiserite
Bindmiddel van asbestmateriaal	Cement
Gebondenheid op basis van bindmiddel	Hecht
Hoeveelheid (oppervlakte - dikte - aantal)	<ul style="list-style-type: none">• 287,90 m² - 0,30 cm - 1 stuk
Totaal volume	0,864 m ³
Eenvoudig bereikbaar	Nee <ul style="list-style-type: none">• Het asbestmateriaal is bedekt (uitgezonderd laag verf, coating, behang, kunststof, textiel) en het wegnemen van het bedekkende materiaal kan niet zonder het bedekkende materiaal te beschadigen.
Bevestigingswijze	<ul style="list-style-type: none">• Geklemd• Onbekend
Identificatiemethode	Vaststelling zonder monsternamen
Destructieve handeling voor identificatie	Nee
Opmerking	<p>De aangegeven hoeveelheden en gewichten zijn grove schattingen en kunnen niet worden gebruikt voor een gedetailleerde meetstaat voor werkzaamheden.</p> <p>Meerdere foto's in bijlage, raadpleegbaar via de Woningpas.</p>

- Zorg voor een veilig beheer en verwijder dit asbestmateriaal wanneer het bij werken eenvoudig bereikbaar wordt. Controleer de toestand jaarlijks op wijzigingen.

- Eenvoudige handelingen: mag via doe-het-zelf of door werknemer(s) met opleidingsattest eenvoudige handelingen
Onderdak mag verwijderd worden door werknemers met opleidingsattest eenvoudige handelingen. Het onderdak mag niet worden beschadigd bij afbraak. Het materiaal breken is ten strengste verboden, dit zou vezelvrijgave veroorzaken. Draag de nodige bescherming: wegwerp overall, mondkap ffp3, wegwerp handschoenen en afwasbaar schoeisel/wegwerp overschoenen. Bij afbraak het materiaal zorgvuldig beheren en dubbel verpakken bij transport. Breng het asbestafval zo snel mogelijk naar een asbestverwerker. Zorg ervoor dat er GEEN resten gecontamineerd materiaal overblijven op de plaats van afbraak. De buitenschil van het dak moet worden weggenomen. Nadat het dak is weggenomen, moeten de menuiserite platen verwijderd worden. Bij het wegnemen van de menuiserite platen mogen deze platen absoluut niet breken of splijten anders kan dit leiden tot verspreiding van asbestvezels en blootstelling aan deze vezels. De ADI spreekt slechts een advies uit. Bij twijfel schakel een aannemer met opleidingsattest eenvoudige handelingen of een erkende asbestverwijderaer in.

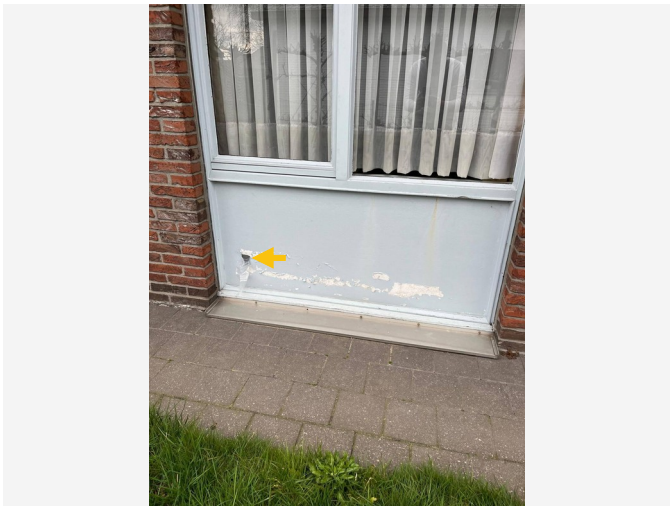
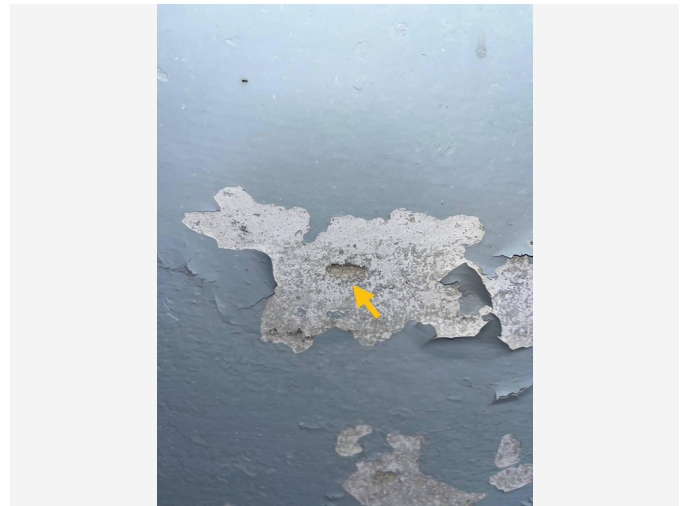
Het asbestmateriaal valt onder de mijlpaal van 2040.

Zorgvuldig beheren

Eindbeoordeling materiaalrisico	Laag materiaalrisico en/of verlaagde kans op vezelvrijgave
---------------------------------	--

Gebondenheid	Categorie 1: hechtgebonden in oorsprong
Asbestsoort (vezeltype)	Amfibool aanwezig, uitgezonderd crocidoliet
Asbestconcentratie	Laag (< 50%)
Afschermingsgraad van het gehele materiaal	Geheel of deels vrij aan de buitenlucht
Toestand van het materiaal	Licht beschadigd, licht verweerd. Intact calciumsilicaatmateriaal of categorie III 'gebondenheid'

#	Type	Referentie	Resultaat
4.1	Puntmonster	SLE004	Amosiet, Chrysotiel

Beschrijving	cementplaat
Omgeving	Buiten
Primaire drager	Binnenwand
Asbestmateriaal	Plaat, paneel, tablet - Generiek
Bindmiddel van asbestmateriaal	Cement
Gebondenheid op basis van bindmiddel	Hecht
Hoeveelheid (oppervlakte - dikte - aantal)	• 0,75 m ² - 2,00 cm - 2 stuks
Totaal volume	0,03 m ³
Eenvoudig bereikbaar	Ja
Bevestigingswijze	<ul style="list-style-type: none">• Geklemd• Onbekend
Identificatiemethode	Vaststelling met monstername
Destructieve handeling voor identificatie	Nee
Opmerking	De aangegeven hoeveelheden en gewichten zijn grove schattingen en kunnen niet worden gebruikt voor een gedetailleerde meetstaat voor werkzaamheden. Meerdere foto's in bijlage, raadpleegbaar via de Woningpas.

- Zorg voor een veilig beheer. Vermijd het beschadigen van het asbestmateriaal. Controleer de toestand jaarlijks op wijzigingen.

- Eenvoudige handelingen: mag via doe-het-zelf of door werknemer(s) met opleidingsattest eenvoudige handelingen
Platen mogen niet beschadigd of gebroken worden, het te verwijderen materiaal bevochtigen/fixeren, in daarvoor voorziene afvalzakken steken en dubbel verpakken bij transport. Beschermingsmaatregelen (masker FFP3, wegwerp overall, wegwerp handschoenen, afwasbaar schoeisel) in acht nemen voor de verwijderaar en voor de omgeving. Het materiaal breken is verboden, dit zou vezelvrijgave veroorzaken. Indien twijfel of niet voldoende kennis schakel dan een erkend aannemer met attest eenvoudige handelingen of een asbestverwijderaar in. Zorg ervoor dat er GEEN resten gecontamineerd materiaal overblijven op de plaats van afbraak.

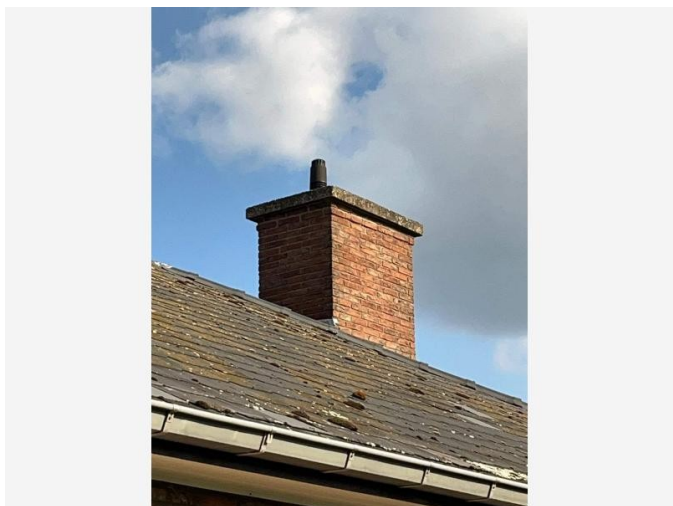
Situeringfoto

Tijdelijke beperking

Reden: Het te onderzoeken materiaal situeert zich hoger dan 3,50 m te rekenen vanaf een veilige ondergrond

Uitleg van de asbestdeskundige: Bij eventuele afbraak of renovatie dienen de binnenmaterialen van de schoorstenen/schouwen te worden gecontroleerd om vast te stellen dat deze als niet-asbestverdacht kunnen worden beschouwd. Aan de buitenzijde zijn er geen asbestverdachte materialen waarneembaar. Op het bijgebouw is het rookgaskanaal vervaardigd uit vuurvast aardewerk.

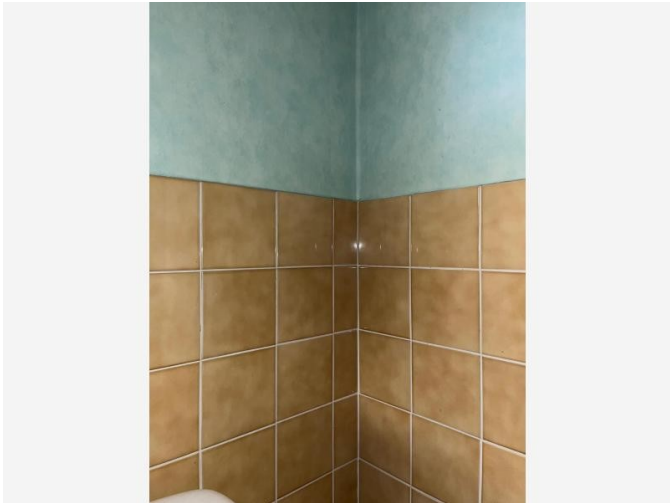
In de keuken, het afzonderlijk toilet en de badkamer werden wandtegels aan de muren aangebracht. Deze tegels zijn in goede staat, vertonen geen tekenen van verwerking en zijn niet beschadigd.

Bij eventuele latere renovatie moeten de materialen en producten (zoals lijm en cement) onder de wandtegels gecontroleerd worden om te bepalen of ze als niet-asbestverdacht gecatalogiseerd kunnen worden. Volgens het inspectieprotocol van het niet-destructief onderzoek zijn deze materialen niet bemonsterbaar.

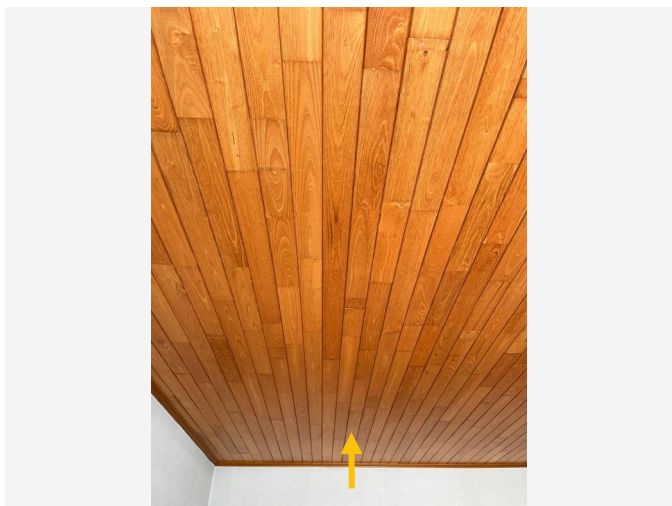
Er werden verlaagde (valse) plafonds aangebracht. Deze plafonds bestaan uit volgende materialen: hout & gipsplaatkarton (beschilderd). Bij eventuele latere renovatie moeten de materialen/producten (lijm-pleisterwerk-sputlagen-andere) die zich mogelijks achter de verlaagde plafonds bevinden gecontroleerd worden om als niet-asbestverdacht gecatalogeerd te worden. Inspectie van het bovengenoemde valt buiten de scope van het niet-destructief onderzoek.

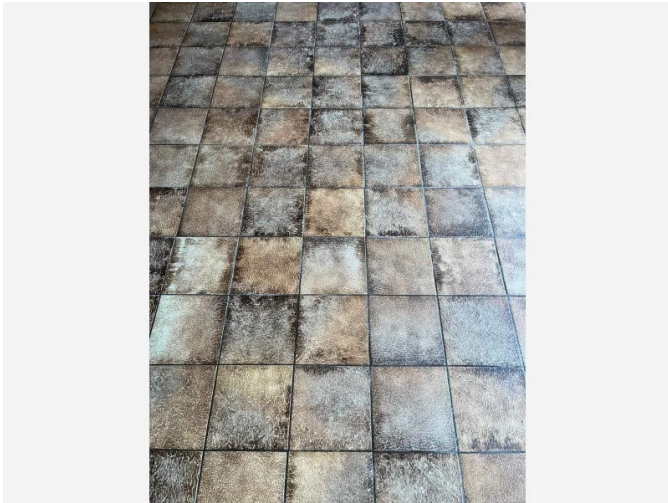
Er werden vloeren bovenop de chape of grondplaat aangebracht. De vloeren bestaan uit de volgende materialen: tegels (terracotta - keramisch), hout (laminaat) en vinylzeil (niet-asbesthoudend, zie afzonderlijke bronfiche). In de garage is een redocrete betonvloer waarneembaar.

Bij eventuele latere renovatie moeten de materialen en producten (zoals lijm, cement of andere) die zich onder de vloeren, plinten en dorpels bevinden worden gecontroleerd om als niet-asbestverdacht gecatalogiseerd te worden. Inspectie van het bovengenoemde valt buiten de scope van het niet-destructief onderzoek.

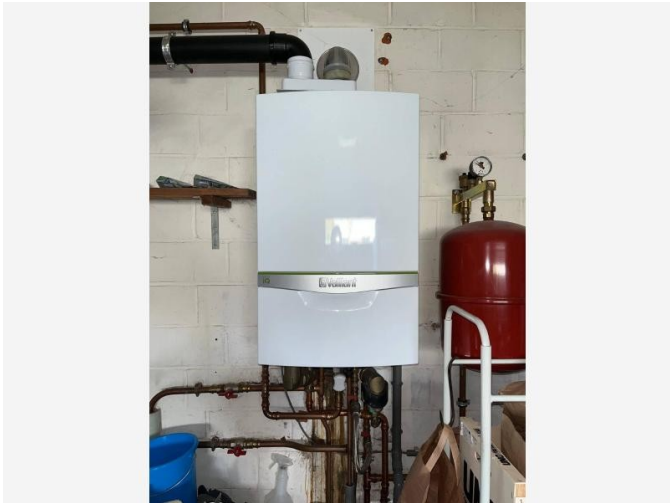
In de garage hangt een werkende condenserende gaswandketel. Het betreft een gaswandketel van het merk Vaillant type ecoTEC exclusive, productiejaar van dit toestel is 2017. Het toestel bevat geen asbesthoudende pakkingen of andere materialen.
