Asbestinventarisatetest

Boerenstraat 31, 9060 Zelzate

Attestnummer : 20230804-000138.001

Uitgegeven op : 17.08.2023

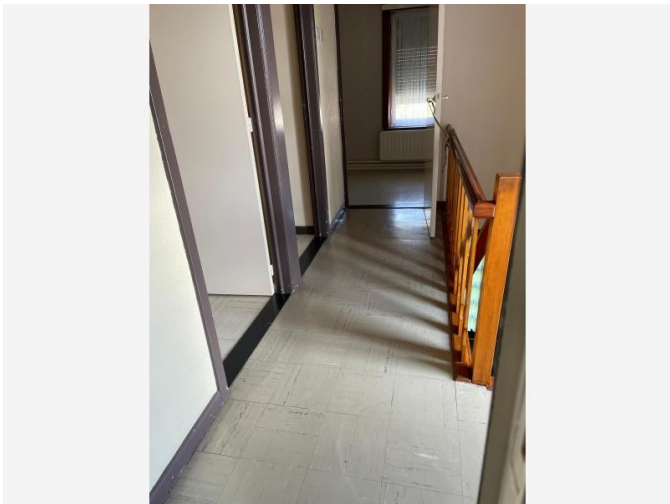
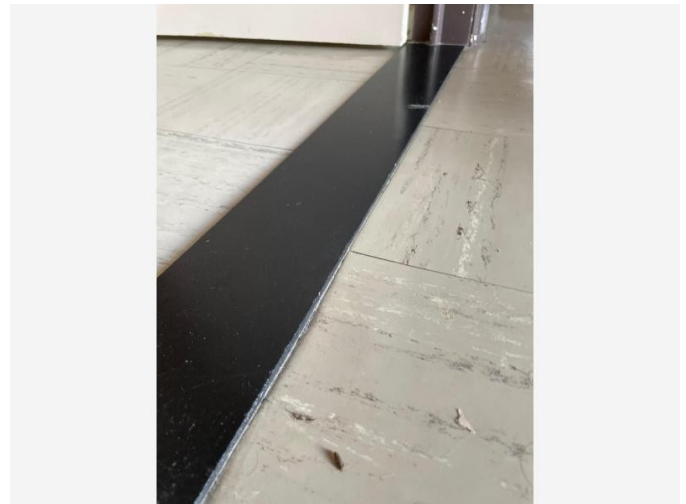
Het asbestmateriaal valt onder de mijlpaal van 2040.

Eindbeoordeling materiaalrisico	Laag materiaalrisico en/of verlaagde kans op vezelvrijgave
---------------------------------	--

Gebondenheid	Categorie 1: hechtgebonden in oorsprong
Asbestsoort (vezeltype)	Crocidoliet aanwezig
Asbestconcentratie	Laag (< 50%)
Afschermingsgraad van het gehele materiaal	Geheel of deels (ook) vrij aan de binnenlucht
Toestand van het materiaal	Onbeschadigd, niet verweerd

Beschrijving	Dorpels in asbestcement
Omgeving	Binnen
Primaire drager	Wandopening verticaal (raam, deur, ...)
Asbestmateriaal	Plaat, paneel, tablet - Type Massal
Bindmiddel van asbestmateriaal	Cement
Gebondenheid op basis van bindmiddel	Hecht
Hoeveelheid (oppervlakte - dikte - aantal)	• 0,20 m ² - 4,00 cm - 4 stuks
Totaal volume	0,032 m ³
Eenvoudig bereikbaar	Ja
Bevestigingswijze	• Verlijmd, ingegoten, versmeerd
Identificatiemethode	Vaststelling zonder monsternamen

- Zorg voor een veilig beheer. Vermijd het beschadigen van het asbestmateriaal. Controleer de toestand jaarlijks op wijzigingen.

- Eenvoudige handelingen: mag via doe-het-zelf of door werknemer(s) met opleidingsattest eenvoudige handelingen
De dorpels kunnen eenvoudig in één gegeel verwijderd worden zonder het materiaal te beschadigen, door het omringende materiaal los te kappen.

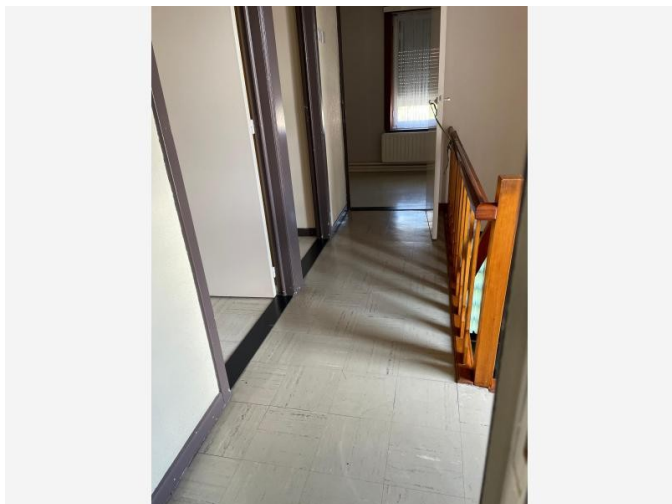
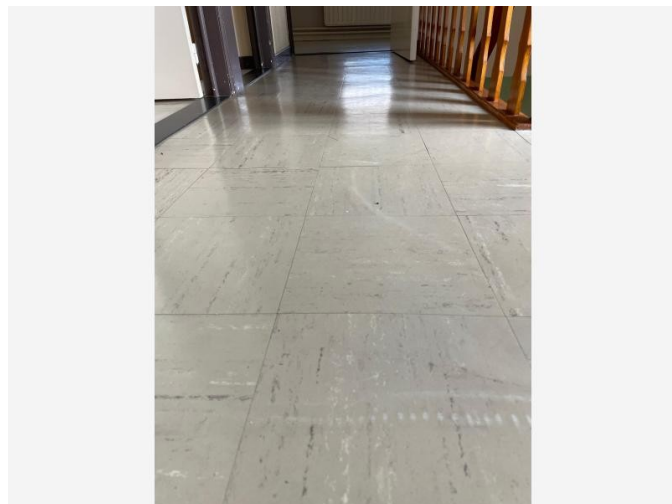
Het asbestmateriaal valt onder de mijlpaal van 2040.

Eindbeoordeling materiaalrisico	Laag materiaalrisico en/of verlaagde kans op vezelvrijgave
---------------------------------	--

Gebondenheid	Categorie 1: hechtgebonden in oorsprong
Asbestsoort (vezeltype)	Alleen chrysotiel
Asbestconcentratie	Laag (< 50%)
Afschermingsgraad van het gehele materiaal	Geheel of deels (ook) vrij aan de binnenlucht
Toestand van het materiaal	Licht beschadigd, licht verweerd. Intact materiaal type Pical – asbestboard of categorie III 'gebondenheid'

#	Type	Referentie	Resultaat
2.1	Puntmonster	4	Chrysotiel

Beschrijving	Vinyltegels met zwarte lijm
Omgeving	Binnen
Primaire drager	Vloer
Asbestmateriaal	Prefab - afwerking - Tegel
Bindmiddel van asbestmateriaal	Kunststof of -hars
Gebondenheid op basis van bindmiddel	Hecht
Hoeveelheid (oppervlakte - dikte - aantal)	• 50,00 m ² - 1,00 cm - 1 stuk

- Zorg voor een veilig beheer. Vermijd het beschadigen van het asbestmateriaal. Controleer de toestand jaarlijks op wijzigingen.

- Eenvoudige handelingen: mag via doe-het-zelf of door werknemer(s) met opleidingsattest eenvoudige handelingen
De lijmlaag kan als eenvoudige handeling worden afgevoerd indien de chape laag wordt losgekapt en in één geheel met lijmlaag wordt afgevoerd.

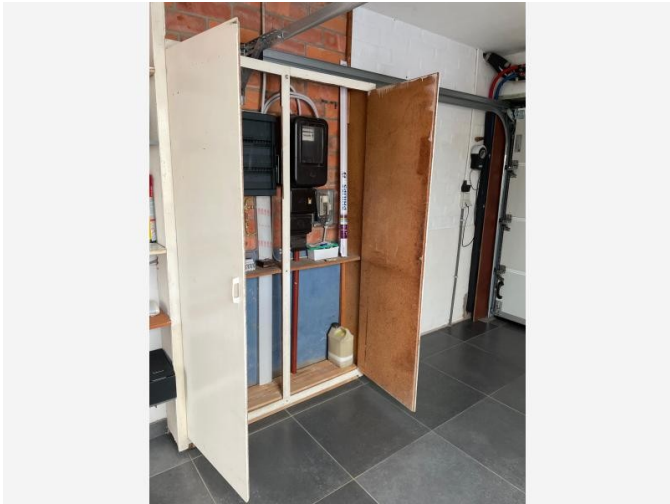
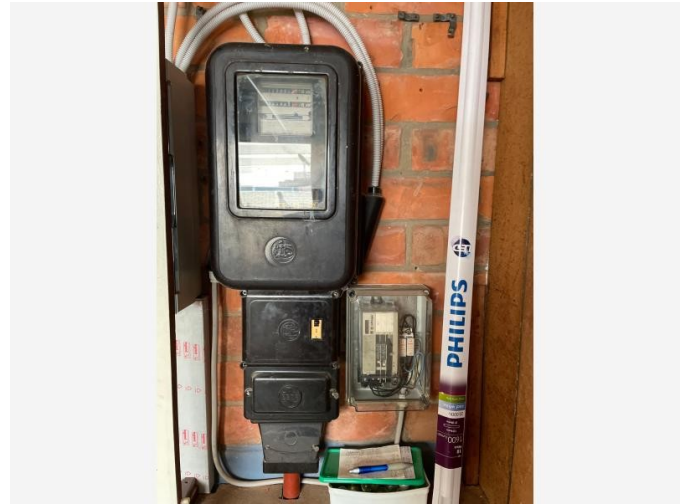
Het asbestmateriaal valt onder de mijlpaal van 2040.

Eindbeoordeling materiaalrisico	Zeer laag materiaalrisico en/of zeer lage kans op vezelvrijgave
---------------------------------	---

Gebondenheid	Categorie 1: hechtgebonden in oorsprong
Asbestsoort (vezeltype)	Crocidoliet aanwezig
Asbestconcentratie	Laag (< 50%)
Afschermingsgraad van het gehele materiaal	Stootvaste afscherming of omkasting
Toestand van het materiaal	Onbeschadigd, niet verweerd

Beschrijving	Zekeringskast met Bakkeliet
Omgeving	Binnen
Primaire drager	Communicatie en elektrische infrastructuur en uitrusting
Asbestmateriaal	Plaat, paneel, tablet - Type Bakeliet
Bindmiddel van asbestmateriaal	Kunststof of -hars
Gebondenheid op basis van bindmiddel	Hecht
Hoeveelheid (oppervlakte - dikte - aantal)	• 1,00 m ² - 1,00 cm - 1 stuk
Totaal volume	0,01 m ³
Eenvoudig bereikbaar	Ja
Bevestigingswijze	• Geschroefd
Identificatiemethode	Vaststelling zonder monsternamen

- Zorg voor een veilig beheer. Vermijd het beschadigen van het asbestmateriaal. Controleer de toestand jaarlijks op wijzigingen.

- Eenvoudige handelingen: mag via doe-het-zelf of door werknemer(s) met opleidingsattest eenvoudige handelingen
De zekeringkast kan eenvoudig in één geheel verwijderd worden zonder het materiaal te beschadigen.

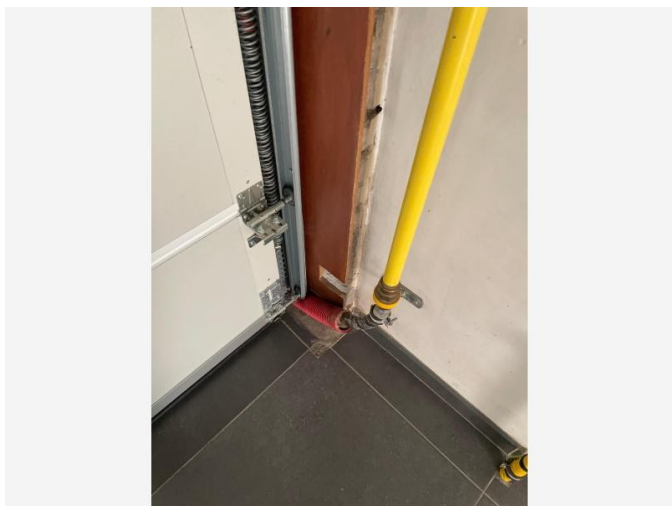
Vrije foto

Er werd tijdens de inspectie geen verdachte doorvoeren waargenomen. De doorvoeren zijn uit PVC of metaal.

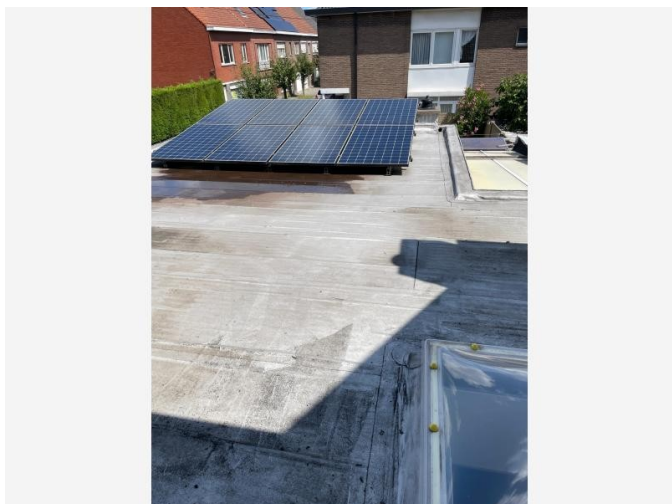
Vrije foto

Het platte dak is afgewerkt met EPDM. Er werd tijdens de inspectie geen verdachte roofinglaag waargenomen. Het is echter wel mogelijk dat er nog een verdachte roofing laag onder de EPDM laag aanwezig is.

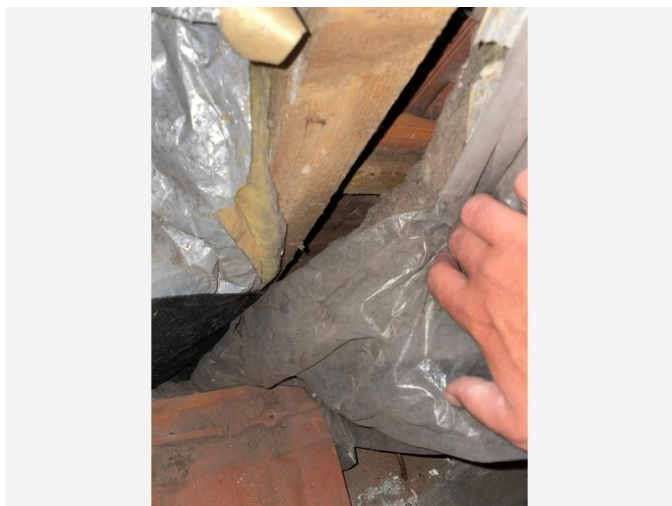
Vrije foto

Er werd geen verdachty onderdak waargenomen tijdens de inspectie.

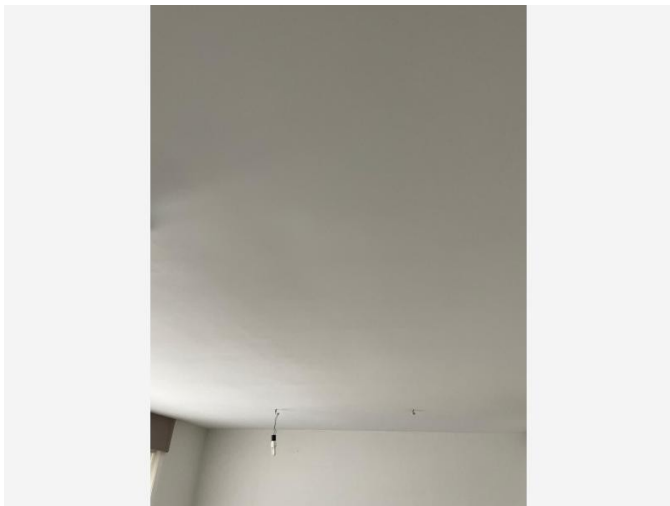
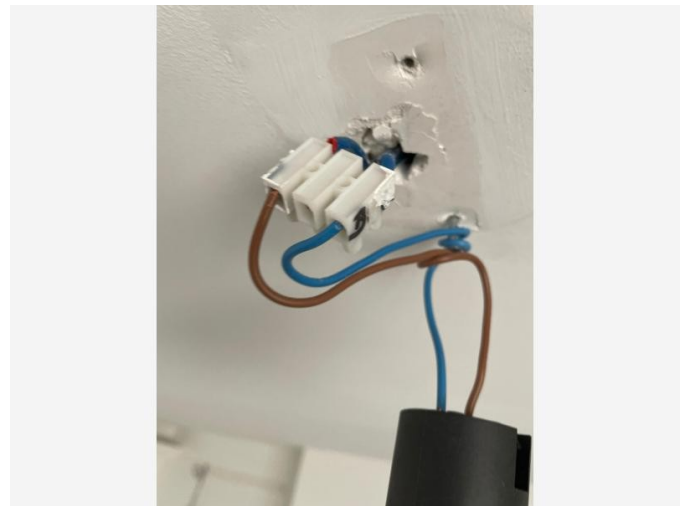
Geen asbest

#	Type	Referentie	Resultaat
7.1	Mengmonster	2	Geen asbest

Beschrijving	pleisterwerk plafond
Omgeving	Binnen
Primaire drager	Plafond
Bindmiddel van materiaal	Gips - kalk

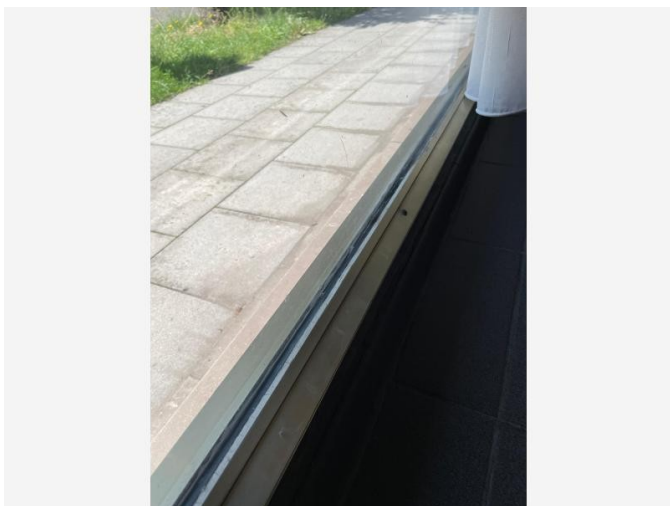
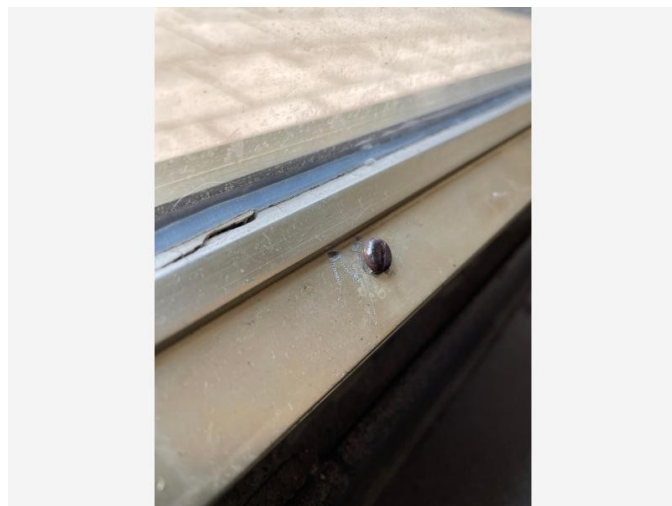
Geen asbest

#	Type	Referentie	Resultaat
8.1	Mengmonster	3	Geen asbest

Beschrijving	mastiek metalen raamkaders
Omgeving	Grenst aan binnen- en buitenlucht
Primaire drager	Wandopening verticaal (raam, deur, ...)
Bindmiddel van materiaal	Kitten, mastiek, pasta

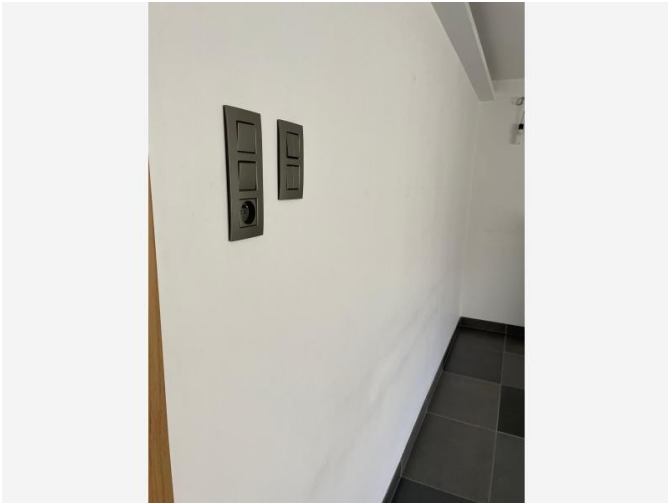
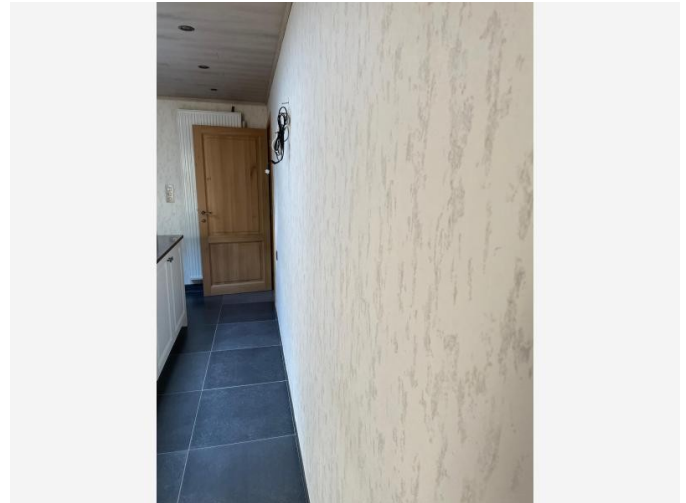
Geen asbest

#	Type	Referentie	Resultaat
9.1	Mengmonster	1	Geen asbest

Beschrijving	Pleisterwerk muur
Omgeving	Binnen
Primaire drager	Binnenwand
