Asbestinventarisatetest

Kanaalstraat 100, 9940 Evergem

Attestnummer : 20231016-000120.000

Uitgegeven op : 16.10.2023

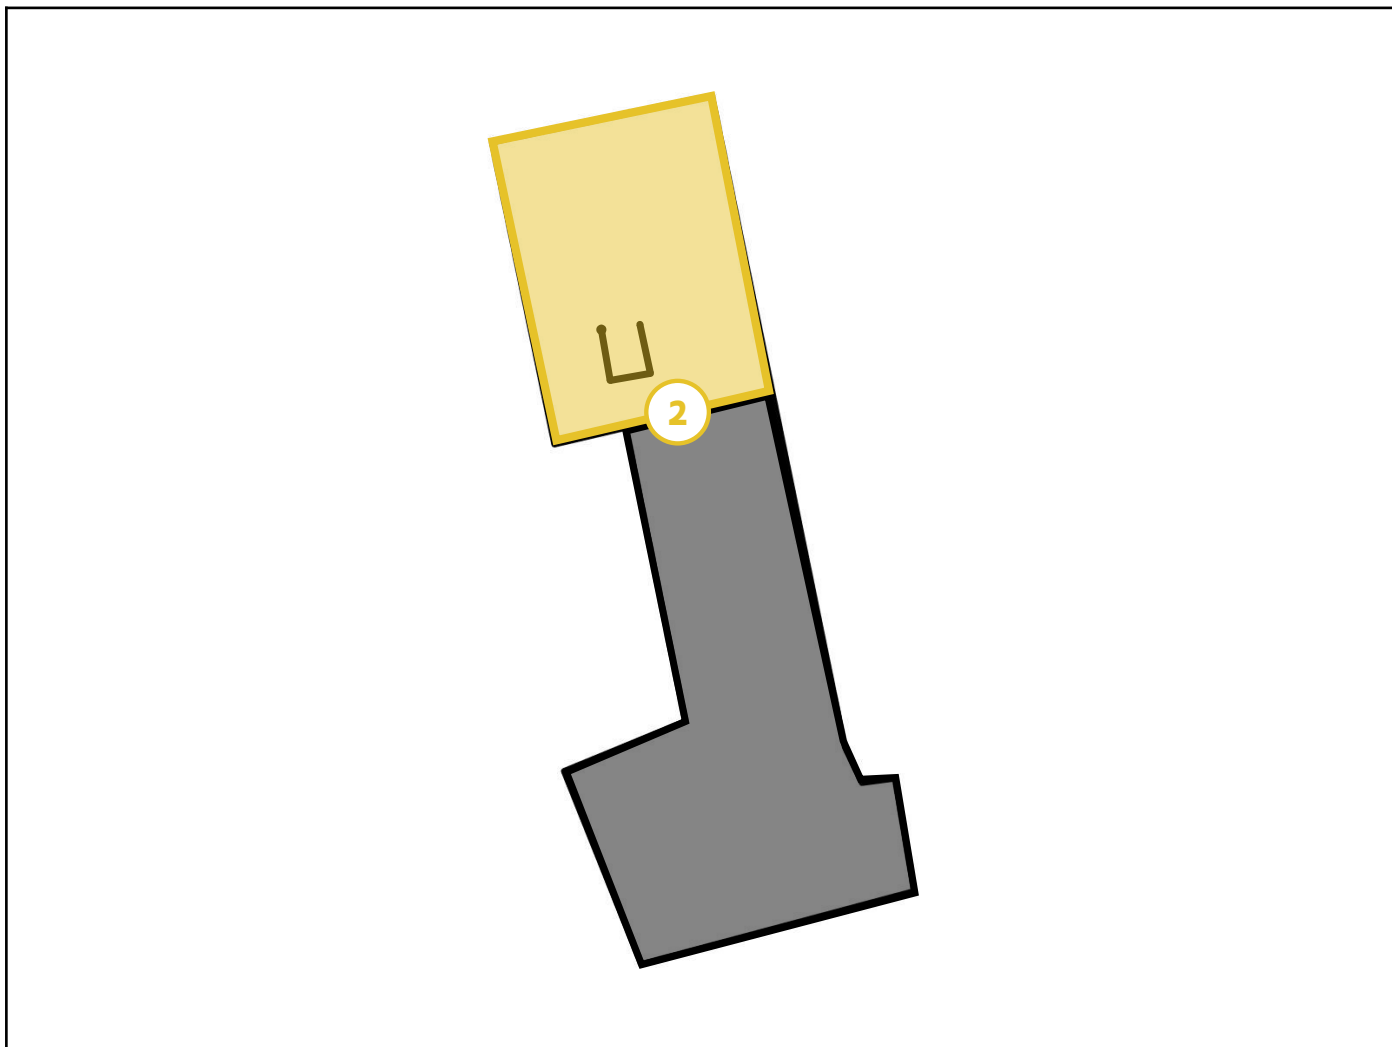
Plan 1.3: Zolder

Beschrijving	Type	Actie
2. Onderdakplaten schuin dak	Asbestmateriaal	Zorgvuldig beheren

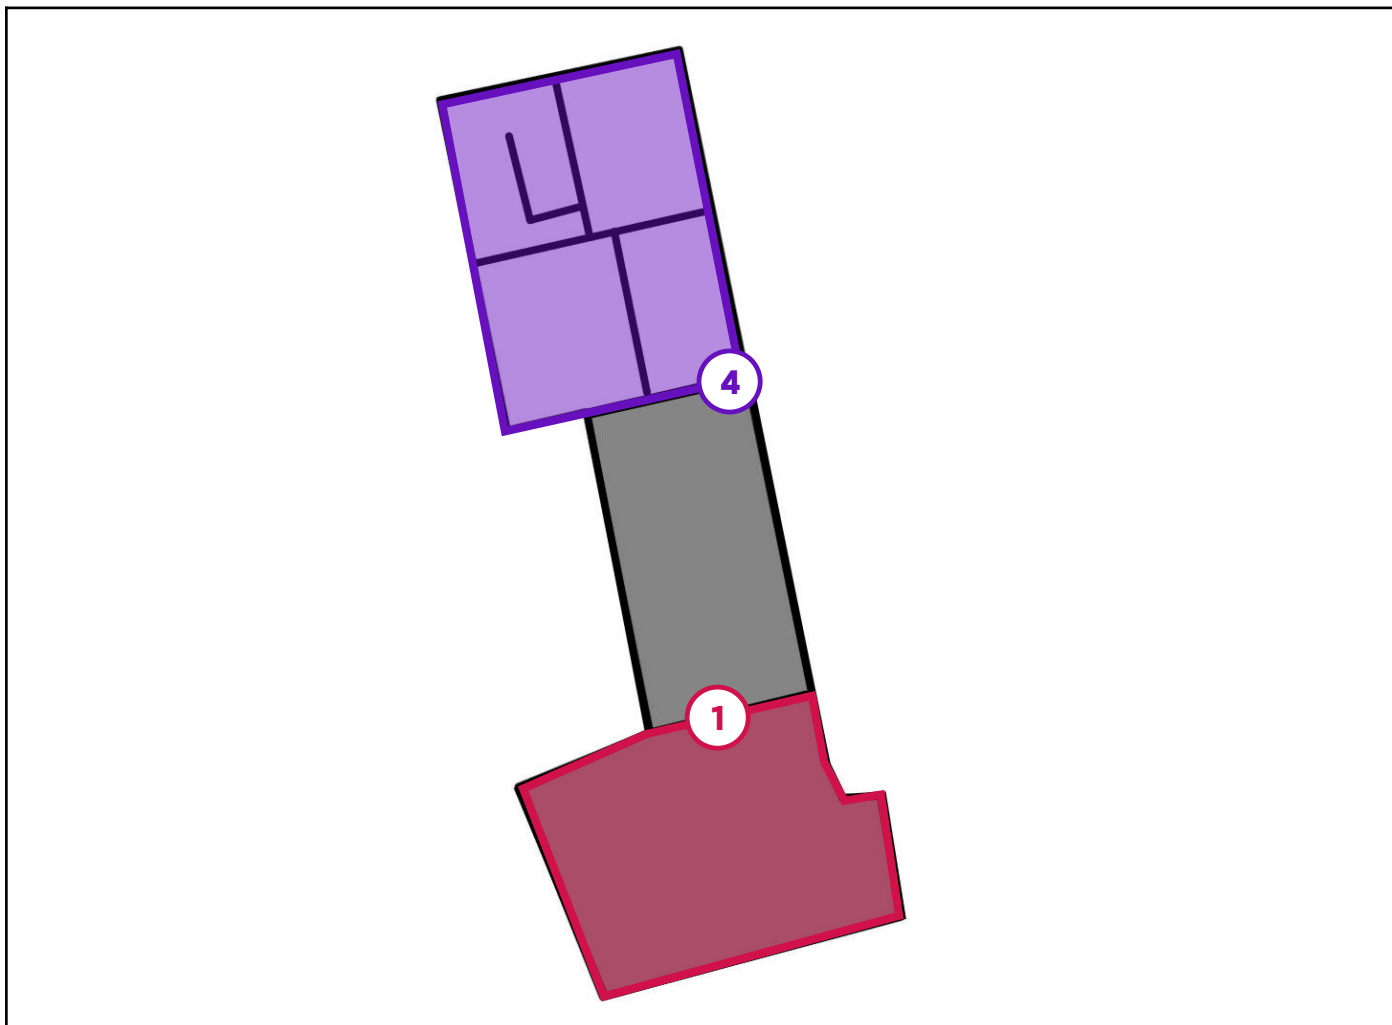
Plan 1.4: Eerste verdiep

Beschrijving	Type	Actie
1. Golfplaten in asbestcement	Asbestmateriaal	Dringend verwijderen
4. Plafonds met hout, kunststof of gipsplaten	Advies	-

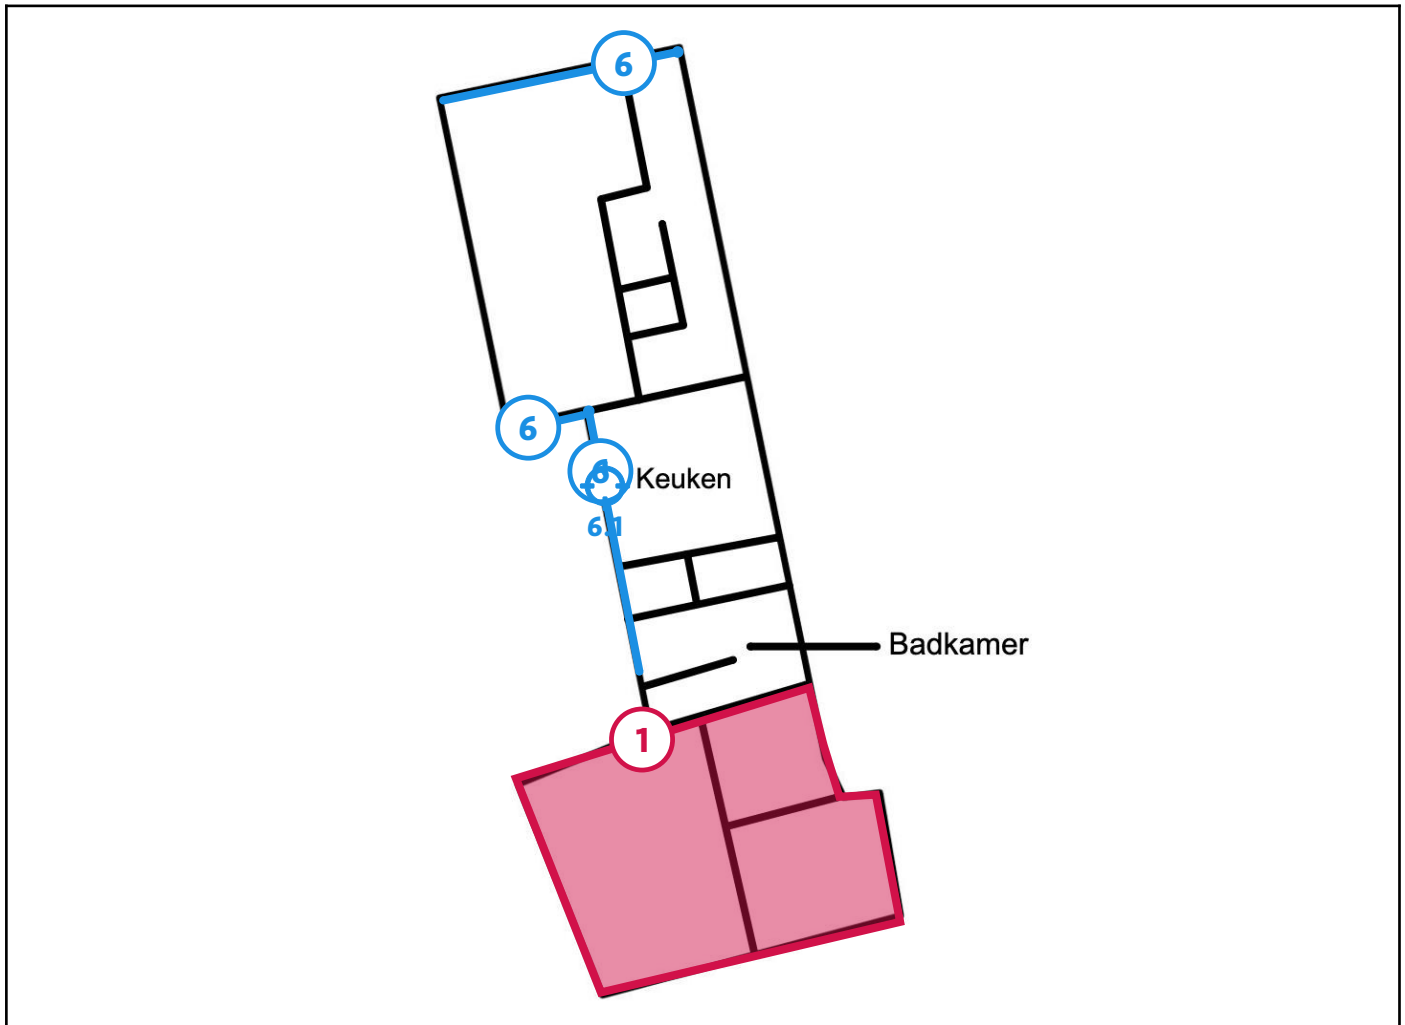
Plan 1.7: Gelijkvloers

Beschrijving	Type	Actie
1. Golfplaten in asbestcement	Asbestmateriaal	Dringend verwijderen
6. Mastiek raamkaders	Geen asbest	-
6.1 Code: 2	Puntmonster	-

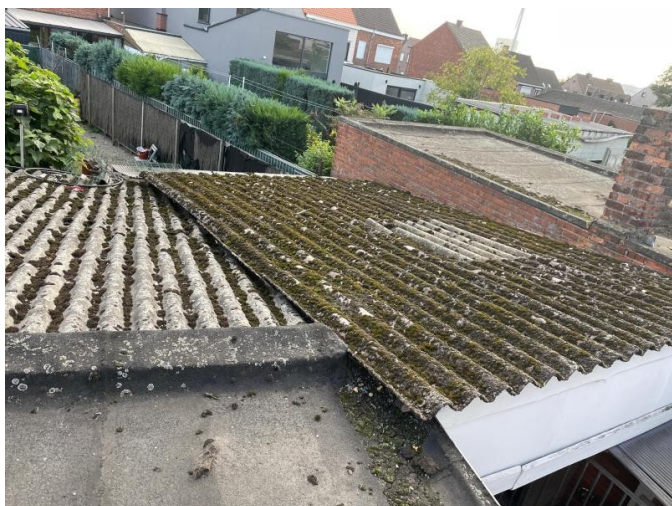
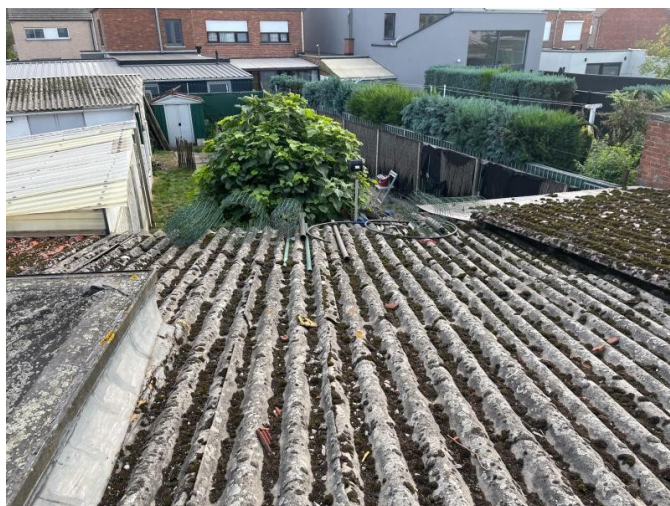
Het asbestmateriaal valt onder de mijlpaal van 2034.

Eindbeoordeling materiaalrisico	Hoog materiaalrisico en/of hoge kans op vezelvrijgave
---------------------------------	-------------------------------------------------------

Gebondenheid	Categorie 1: hechtgebonden in oorsprong
Asbestsoort (vezeltype)	Crocidoliet aanwezig
Asbestconcentratie	Laag (< 50%)
Afschermingsgraad van het gehele materiaal	Geheel of deels (ook) vrij aan de binnenlucht
Toestand van het materiaal	Matig beschadigd, matig verweerd

Beschrijving	Golfplaten in asbestcement
Omgeving	Grenst aan binnen- en buitenlucht
Primaire drager	Schuin dak
Asbestmateriaal	Dak- en gevelbekleding - Golfplaat
Bindmiddel van asbestmateriaal	Cement
Gebondenheid op basis van bindmiddel	Hecht
Hoeveelheid (oppervlakte - aantal)	• 40,00 m ² - 1 stuk
Totale oppervlakte	40,00 m ²
Eenvoudig bereikbaar	Ja
Bevestigingswijze	• Geschroefd

Dringend verwijderen

- Zorg voor een veilig beheer. Vermijd het beschadigen van het asbestmateriaal. Controleer de toestand jaarlijks op wijzigingen.
- Hemelwater dat afspoelt van asbestcement daken of gevels kan asbestdeeltjes bevatten. Gebruik het enkel voor gesloten circuits (bv. spoelen toiletten). Reinig na het vervangen van het dak of de gevel de dakgoten en regenwaterput of -ton om asbesthoudend sediment of slib te verwijderen

- Eenvoudige handelingen: mag via doe-het-zelf of door werknemer(s) met opleidingsattest eenvoudige handelingen
De Golfplaten kunnen eenvoudig verwijderd, ingepakt en afgevoerd worden in één geheel zonder het materiaal te beschadigen.

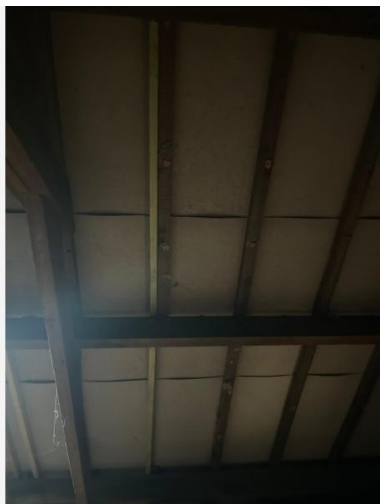
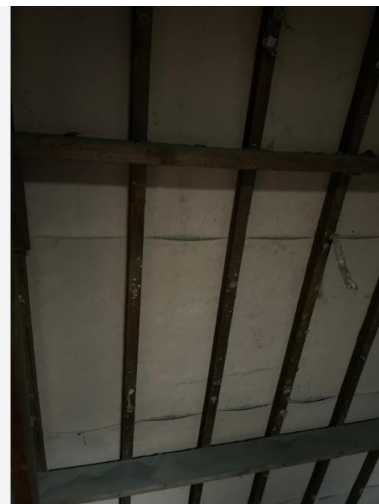
Het asbestmateriaal valt onder de mijlpaal van 2040.

Eindbeoordeling materiaalrisico	Laag materiaalrisico en/of verlaagde kans op vezelvrijgave
---------------------------------	------------------------------------------------------------

Gebondenheid	Categorie 1: hechtgebonden in oorsprong
Asbestsoort (vezeltype)	Crocidoliet aanwezig
Asbestconcentratie	Laag (< 50%)
Afschermingsgraad van het gehele materiaal	Geheel of deels (ook) vrij aan de binnenlucht
Toestand van het materiaal	Onbeschadigd, niet verweerd

Beschrijving	Onderdakplaten schuin dak
Omgeving	Grenst aan binnen- en buitenlucht
Primaire drager	Schuin dak
Asbestmateriaal	Plaat, paneel, tablet - Type Menuiserite
Bindmiddel van asbestmateriaal	Cement
Gebondenheid op basis van bindmiddel	Hecht
Hoeveelheid (oppervlakte - dikte - aantal)	<ul style="list-style-type: none">60,00 m² - 1,00 cm - 1 stuk
Totaal volume	0,60 m ³
Eenvoudig bereikbaar	Nee <ul style="list-style-type: none">Het asbestmateriaal is bedekt (uitgezonderd laag verf, coating, behang, kunststof, textiel) en het wegnemen van het bedekkende materiaal kan niet zonder het bedekkende materiaal te beschadigen.
Bevestigingswijze	<ul style="list-style-type: none">Genageld, geniet

Zorgvuldig beheren

- Zorg voor een veilig beheer. Vermijd het beschadigen van het asbestmateriaal. Controleer de toestand jaarlijks op wijzigingen.

- Eenvoudige handelingen: mag via doe-het-zelf of door werknemer(s) met opleidingsattest eenvoudige handelingen
De platen kunnen eenvoudig in één geheel verwijderd, ingepakt en afgevoerd worden zonder het materiaal te beschadigen.

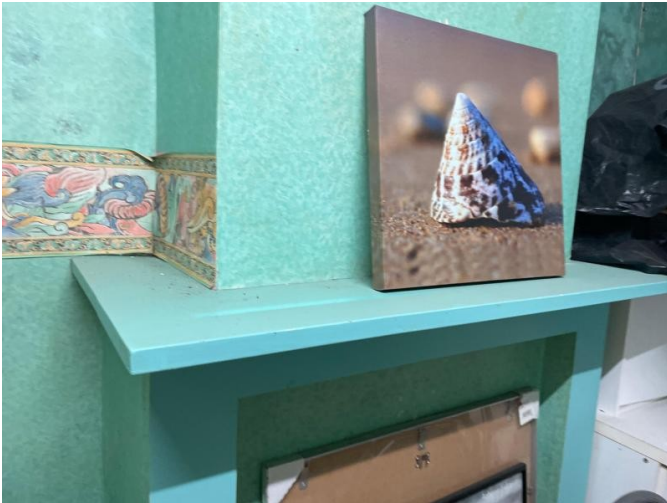
Vrije foto

Er is tijdens de inspectie geen verdachte afwerking waargenomen. Vensterbanken, dorpels, etc. zijn vervaardigd uit natuursteen hout of andere niet verdachte materialen.

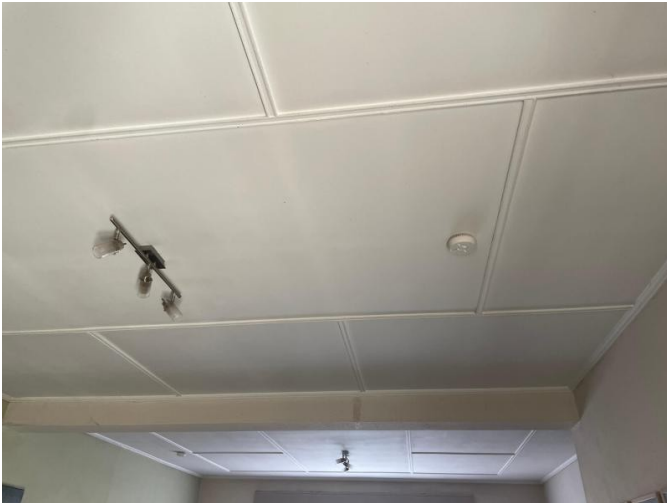
Vrije foto

De plafonds zijn over het gehele gebouw afgewerkt met hout, kunststof of gipsplaten.
Er werd geen verdacht pleisterwerk waargenomen ter hoogte van de plafonds.

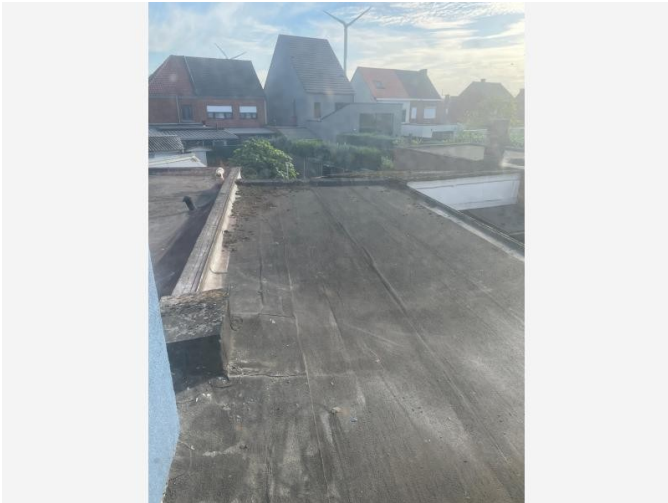
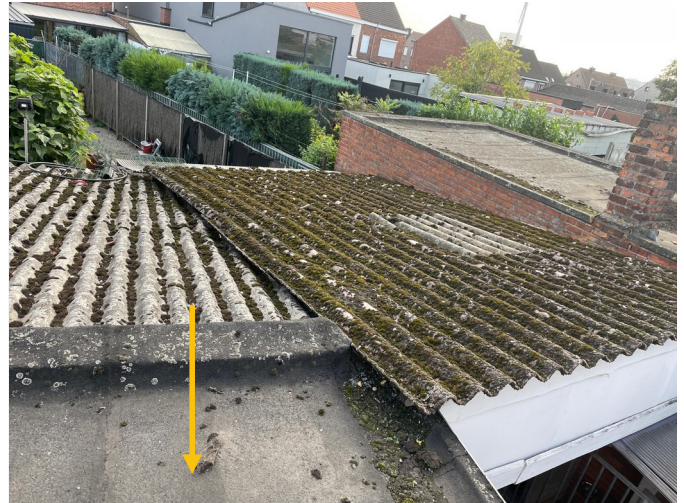
Fiche 5: Roofing plat dak

Geen asbest

#	Type	Referentie	Resultaat
5.1	Puntmonster	3	Geen asbest

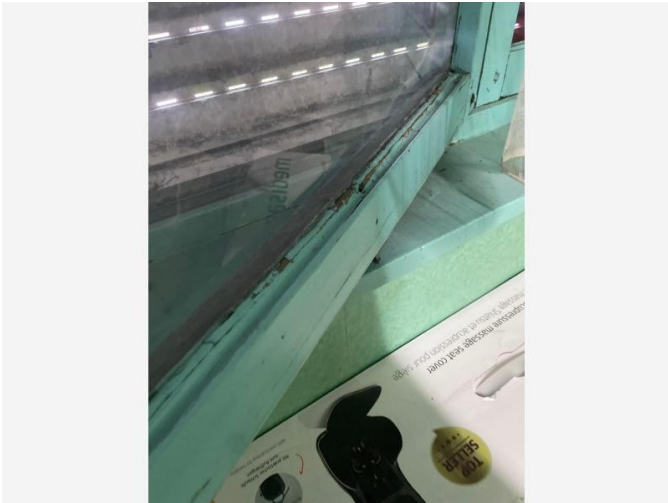
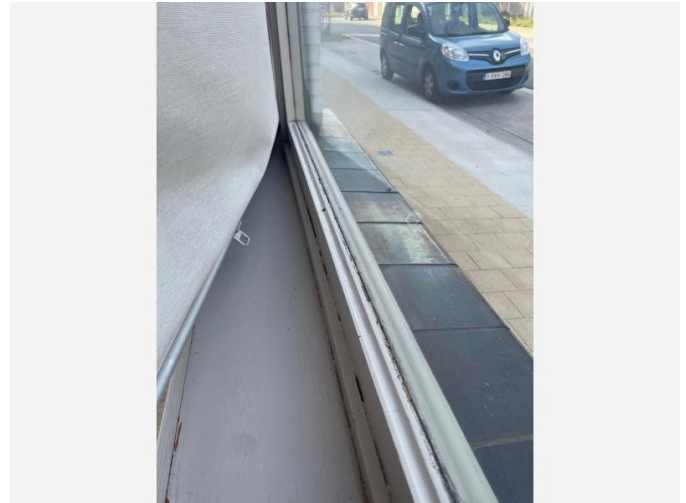
Geen asbest

#	Type	Referentie	Resultaat
6.1	Puntmonster	2	Geen asbest

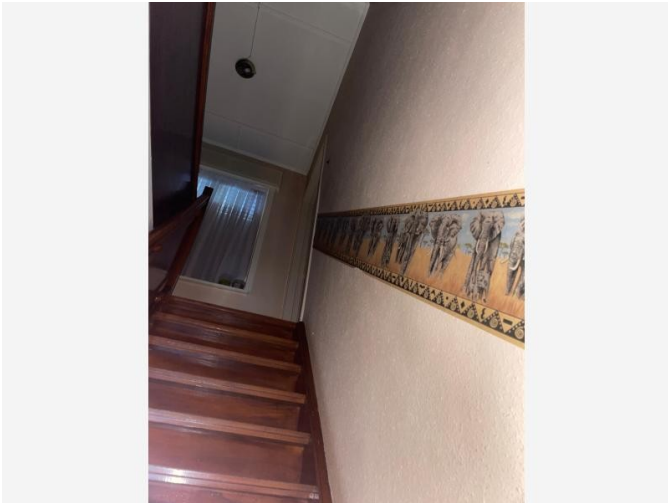
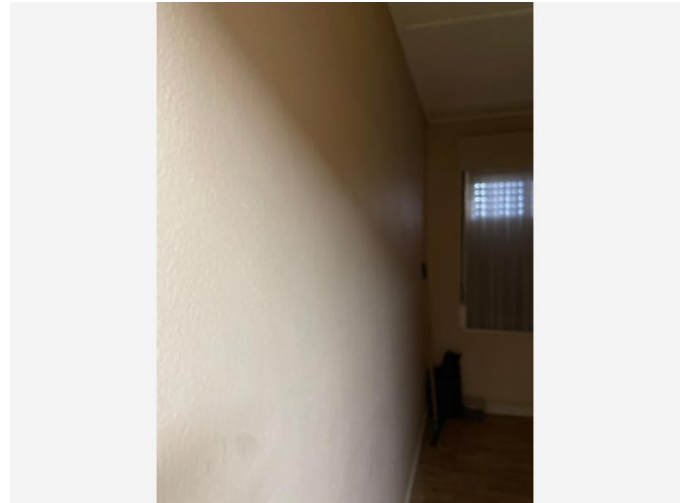
Geen asbest

#	Type	Referentie	Resultaat
7.1	Mengmonster	1	Geen asbest
