Asbestinventarisatetest

Reibroekstraat 81, 9940 Evergem

Attestnummer : 20230708-000079.001

Uitgegeven op : 08.07.2023

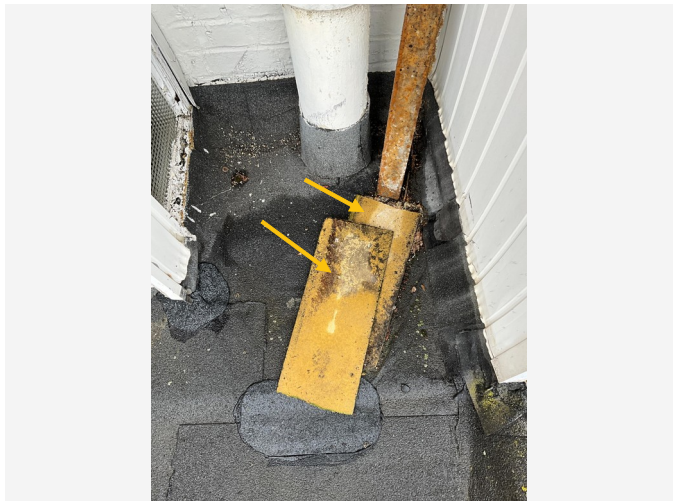
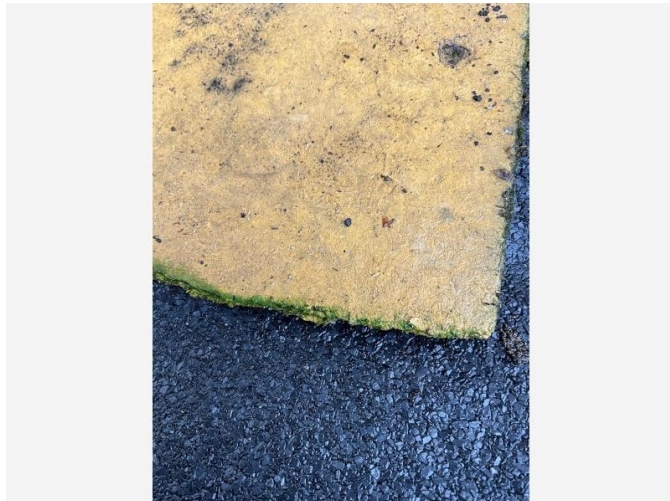
Fiche 1: Losliggende asbestcement platen - plat dak

Asbestmateriaal - afvalstof

Dringend verwijderen

- Verwijder het asbestafval.

- Eenvoudige handelingen: mag via doe-het-zelf of door werknemer(s) met opleidingsattest eenvoudige handelingen
Deze asbestcement platen mag u zelf naar het containerpark brengen, verpakt in een afgesloten dubbelwandige (asbest)zak.

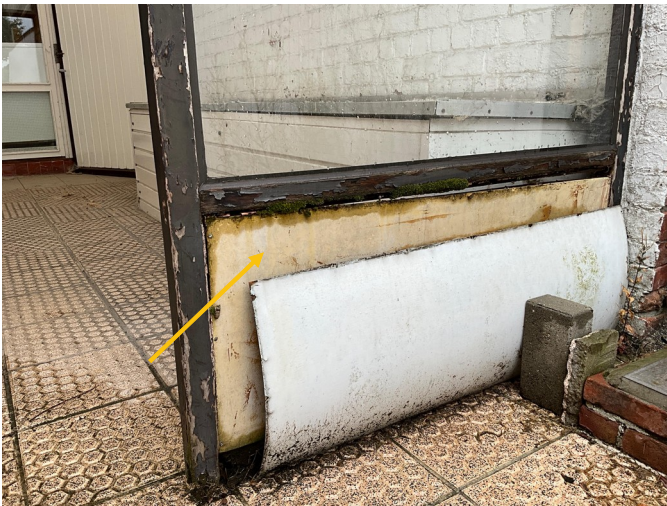
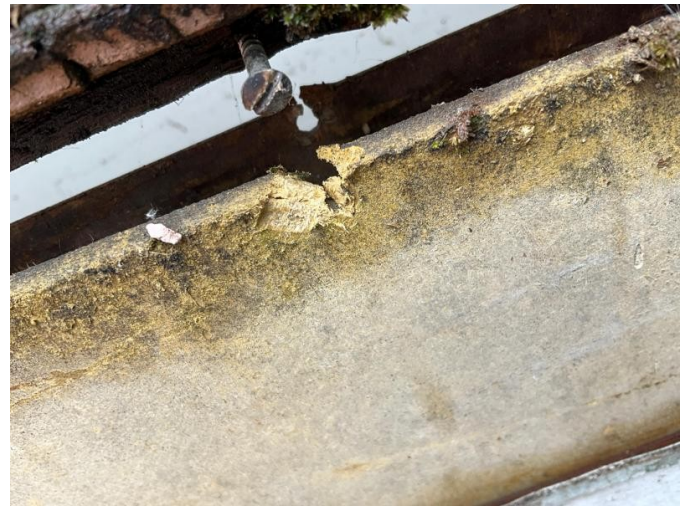
Het asbestmateriaal valt onder de mijlpaal van 2040.

Verwijderen

Eindbeoordeling materiaalrisico	Verhoogd materiaalrisico en/of verhoogde kans op vezelvrijgave
Opmerking	Aanwezigheid van (korst)mossen. breuklijnen aanwezig.

Gebondenheid	Categorie 1: hechtgebonden in oorsprong
Asbestsoort (vezeltype)	Alleen chrysotiel
Asbestconcentratie	Laag (< 50%)
Afschermingsgraad van het gehele materiaal	Geheel of deels vrij aan de buitenlucht
Toestand van het materiaal	Matig beschadigd, matig verweerd

#	Type	Referentie	Resultaat
2.1	Puntmonster	MM04	Chrysotiel

Beschrijving	Asbestcement raamplaat
Omgeving	Buiten
Primaire drager	Wandopening verticaal (raam, deur, ...)
Asbestmateriaal	Plaat, paneel, tablet - Generiek

- Verwijder dit asbestmateriaal zo snel mogelijk. Volg de toestand goed op.

- Eenvoudige handelingen: mag via doe-het-zelf of door werknemer(s) met opleidingsattest eenvoudige handelingen
Deze asbestcementplaat als buitentoepassing mag u volgens de regelgeving als particulier zelf verwijderen indien er aan de plaat geen verdere schade wordt toegebracht tijdens de verwijdering (voorzichtig losschroeven). U dient voor de verwijdering de nodige beschermingsmaatregelen te nemen (beschermepak met bijhorend masker met P3 filter en handschoenen). De plaat kan u in een asbestzak naar het containerpark brengen.

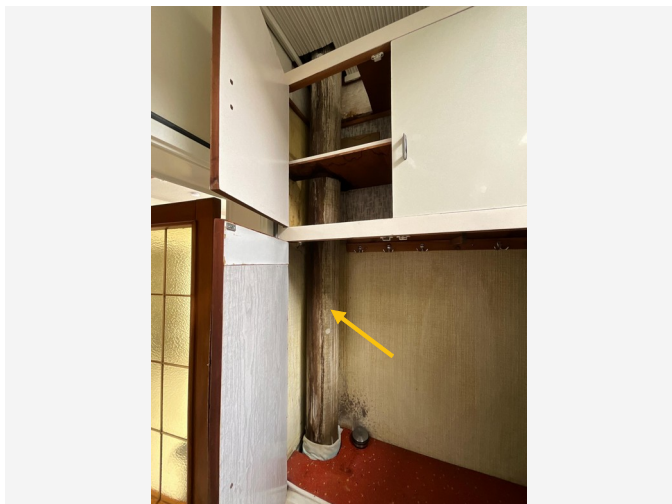
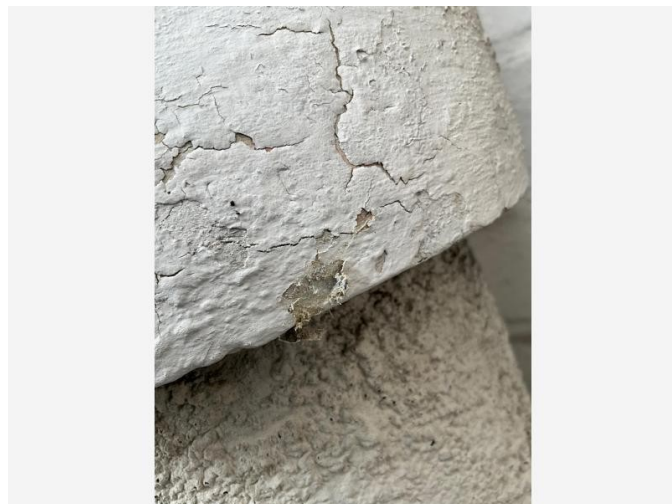
Het asbestmateriaal valt onder de mijlpaal van 2034.

Verwijderen

Eindbeoordeling materiaalisico	Verhoogd materiaalisico en/of verhoogde kans op vezelvrijgave
Opmerking	<p>Het deel rookgaskanaal dat door de woning loopt is in goede staat (licht beschadigd)</p> <p>Het deel rookgaskanaal ter hoogte van het dak is matig verweerd (aanwezigheid korstmossen)</p> <p>Als risicobeoordeling werd de combinatie 'contact binnenlucht' en 'licht beschadigd' aangeduid</p>

Gebondenheid	Categorie 1: hechtgebonden in oorsprong
Asbestsoort (vezeltype)	Crocidoliet aanwezig
Asbestconcentratie	Laag (< 50%)
Afschermingsgraad van het gehele materiaal	Geheel of deels (ook) vrij aan de binnenlucht
Toestand van het materiaal	Licht beschadigd, licht verweerd. Intact materiaal type Pical – asbestboard of categorie III 'gebondenheid'

Beschrijving	Rookgaskanaal woning
Omgeving	Grenst aan binnen- en buitenlucht
Primaire drager	Ruimteverwarming

- Verwijder dit asbestmateriaal zo snel mogelijk. Volg de toestand goed op.

- Eenvoudige handelingen: mag via doe-het-zelf of door werknemer(s) met opleidingsattest eenvoudige handelingen
Een asbestcement rookgaskanaal als binnentoepassing in goede staat mag u als particulier zelf verwijderen indien het tijdens het verwijderen niet beschadigd geraakt en bijgevolg in zijn geheel kan verwijderd worden (niet slijpen, boren, schuren, breken). Tijdens de verwijdering dient u de nodige bescherming te dragen (beschermepak en masker met P3 filter). Gezien de lengte van het rookgaskanaal, is het niet eenvoudig om dit zonder breken/beschadiging te verwijderen. Daarom is het sterk aangewezen om de verwijdering door een erkend aannemer of asbestverwijderaar te laten uitvoeren

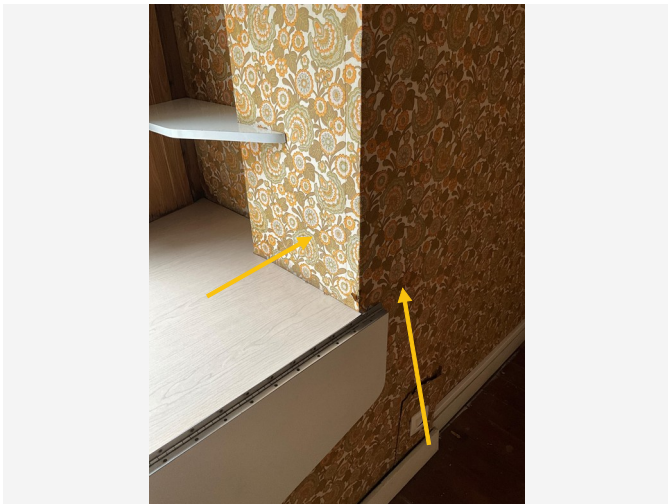
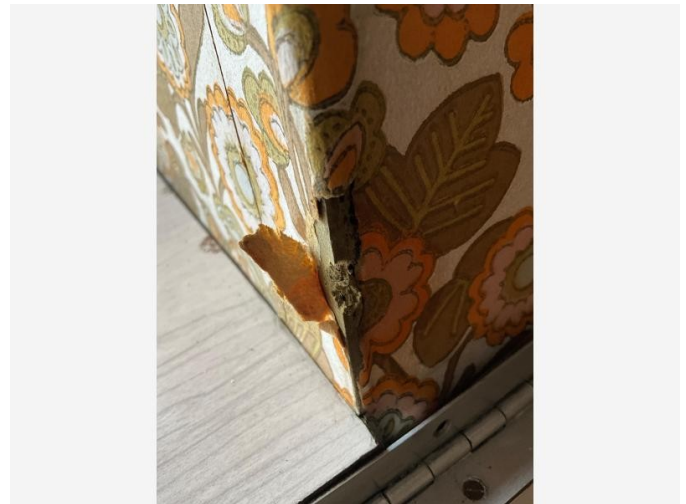
Het asbestmateriaal valt onder de mijlpaal van 2040.

Zorgvuldig beheren

Eindbeoordeling materiaalrisico	Laag materiaalrisico en/of verlaagde kans op vezelvrijgave
Opmerking	De platen zijn in goede staat en bijna volledig afgedekt met behangpapier.

#	Type	Referentie	Resultaat
4.1	Puntmonster	MM06	Chrysotiel

Beschrijving	Wandplaten slaapkamer 1
Omgeving	Binnen
Primaire drager	Binnenwand
Asbestmateriaal	Plaat, paneel, tablet - Generiek

- Zorg voor een veilig beheer. Vermijd het beschadigen van het asbestmateriaal. Controleer de toestand jaarlijks op wijzigingen.

- Eenvoudige handelingen: mag via doe-het-zelf of door werknemer(s) met opleidingsattest eenvoudige handelingen
asbestboard hechtgebonden in goede staat mag u als particulier zelf verwijderen indien u deze kan demonteren zonder dat de platen hierbij beschadigd geraken (bv. voorzichtig losschroeven). U dient voor de verwijdering de nodige beschermingsmaatregelen te nemen (beschermepak met bijhorend masker met P3 filter en handschoenen). Het aangehechte behangpapier laat u beter op de platen zitten om te vermijden dat de platen beschadigd geraken door de verwijdering van het behangpapier. Indien u de platen niet in zijn geheel kan verwijderen zonder beschadigen, dient u de verwijdering door een erkend aannemer of asbestverwijderaar te laten uitvoeren

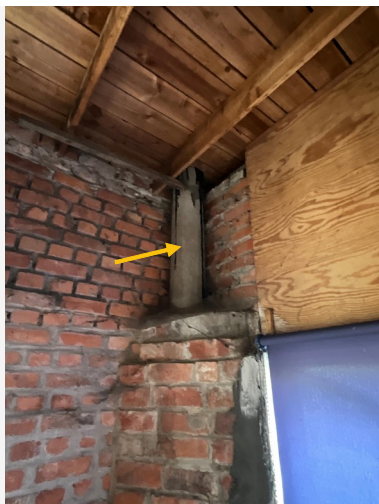
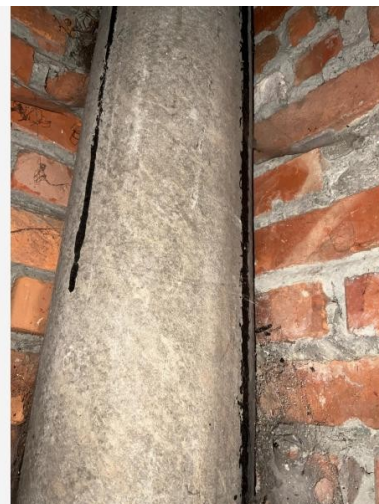
Het asbestmateriaal valt onder de mijlpaal van 2040.

Zorgvuldig beheren

Eindbeoordeling materiaalrisico	Laag materiaalrisico en/of verlaagde kans op vezelvrijgave
Opmerking	Rookgaskanaal in goede staat, geen beschadigingen waarneembaar

Gebondenheid	Categorie 1: hechtgebonden in oorsprong
Asbestsoort (vezeltype)	Crocidoliet aanwezig
Asbestconcentratie	Laag (< 50%)
Afschermingsgraad van het gehele materiaal	Geheel of deels (ook) vrij aan de binnenlucht
Toestand van het materiaal	Onbeschadigd, niet verweerd

Beschrijving	Rookgaskanaal achterbouw
Omgeving	Binnen
Primaire drager	Ruimteverwarming
Asbestmateriaal	Rookgaskanaal
Bindmiddel van asbestmateriaal	Cement
Gebondenheid op basis van bindmiddel	Hecht
Hoeveelheid (lengte - omtrek - dikte - aantal)	<ul style="list-style-type: none"> 1,50 m - 50,00 cm - 3,00 cm - 1 stuk
Totaal volume	0,023 m ³
Eenvoudig bereikbaar	Ja

- Zorg voor een veilig beheer. Vermijd het beschadigen van het asbestmateriaal. Controleer de toestand jaarlijks op wijzigingen.

- Eenvoudige handelingen: mag via doe-het-zelf of door werknemer(s) met opleidingsattest eenvoudige handelingen
Een asbestcement rookgaskanaal als binnentoepassing in goede staat mag u als particulier zelf verwijderen indien het tijdens het verwijderen niet beschadigd geraakt en bijgevolg in zijn geheel kan verwijderd worden (niet slijpen, boren, schuren, breken). Tijdens de verwijdering dient u de nodige bescherming te dragen (beschermepak en masker met P3 filter). Doordat de buis zit ingegoten in een betonnen plaat en bijgevolg moeilijk te verwijderen is zonder beschadigen, is het aangeraden om de verwijdering door een werknemer met opleidingsattest eenvoudige handelingen te laten uitvoeren.

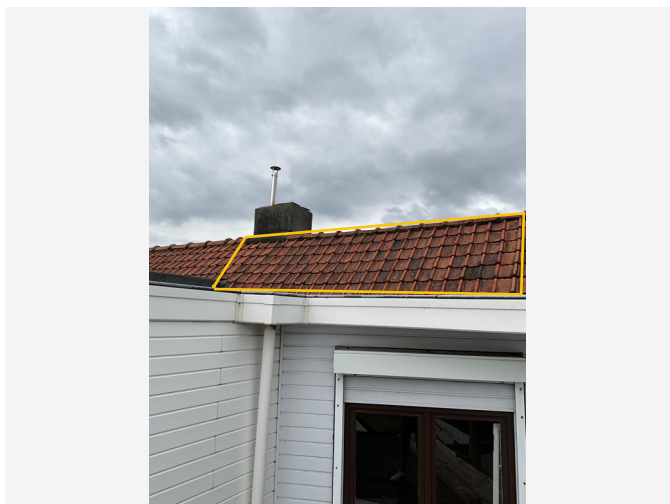
Permanente beperking

Reden: Het te onderzoeken materiaal situeert zich hoger dan 3,50 m te rekenen vanaf een veilige ondergrond

Uitleg van de asbestdeskundige: Het pannendak situeert zich hoger dan 3,5m vanaf een veilige ondergrond (het plat dak wordt niet als veilig beschouwd). De binnenkant van het dak is afgewerkt met planchetten waardoor het onderdak langs de binnenzijde niet waarneembaar is. De kans is reeel (gezien het bouwjaar en geen dakrenovaties uitgevoerd) dat het onderdak uit asbesthoudende menuiserie platen is opgebouwd.

(Asbest)materiaal	Plaat, paneel, tablet - Type Menuiserie
Karakterisatie	Asbest (verdacht)
Primaire drager	Schuin dak

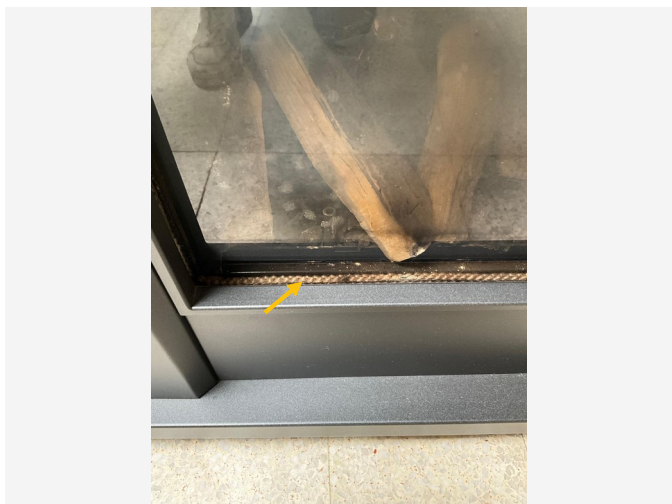
Koord van de gaskachel is vervaardigd uit glasvezel (= niet asbestverdacht)

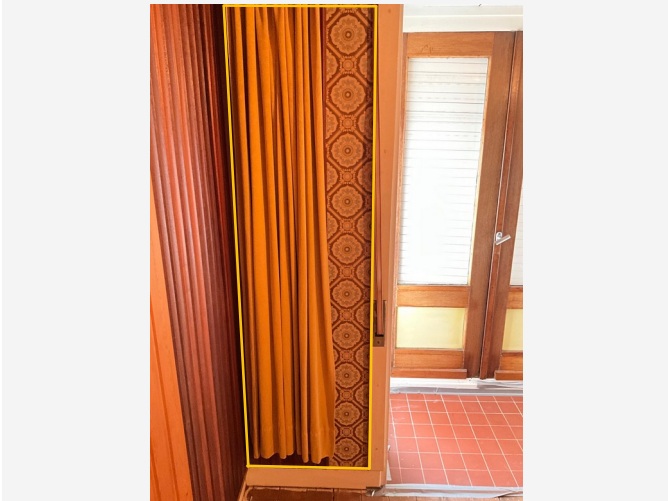
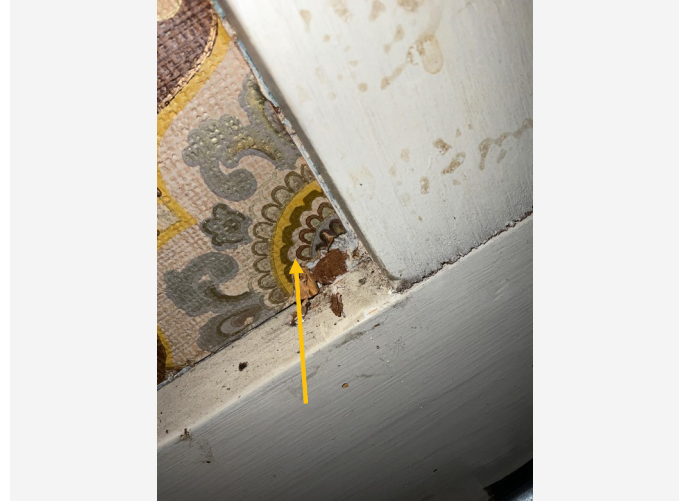
Fiche 8: Wandplaten overloop

Geen asbest

#	Type	Referentie	Resultaat
8.1	Puntmonster	MM07	Geen asbest

Beschrijving	Wandplaten overloop
Omgeving	Binnen
Primaire drager	Binnenwand
Bindmiddel van materiaal	Cement

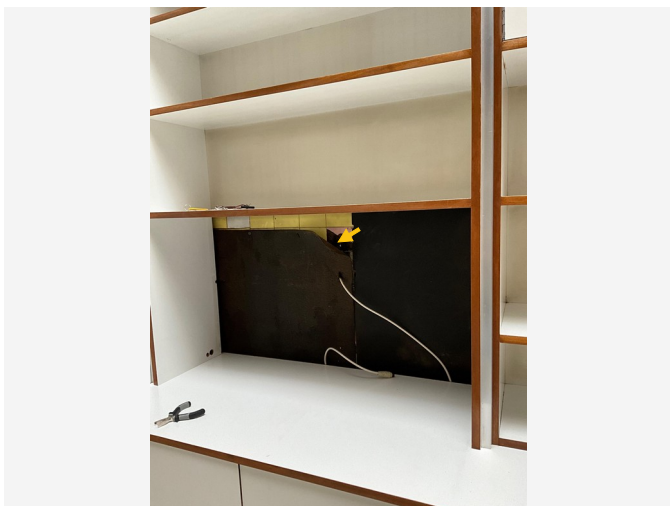
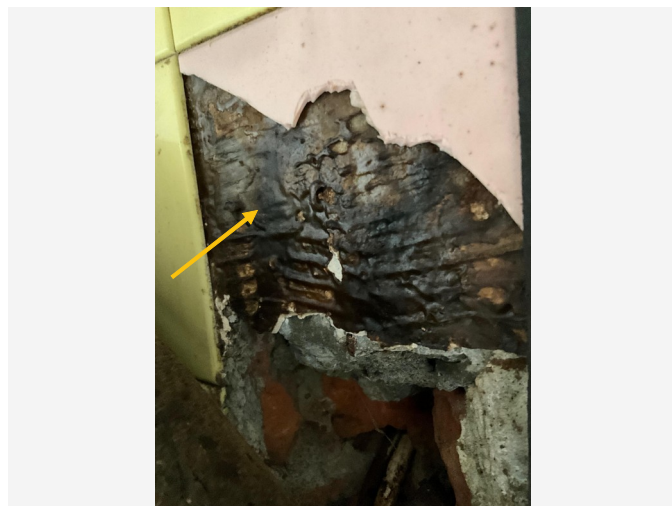
Geen asbest

#	Type	Referentie	Resultaat
9.1	Mengmonster	MM02	Geen asbest

Beschrijving	Lijm faiencetegels eetplaats
Omgeving	Binnen
Primaire drager	Binnenwand
Bindmiddel van materiaal	Lijm

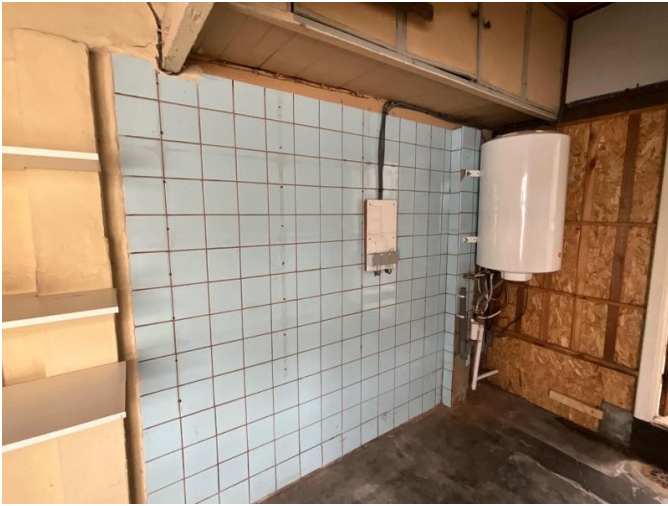
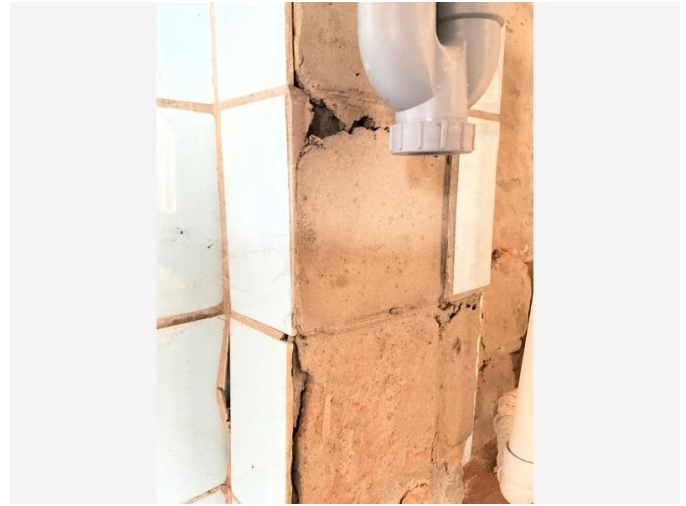
Geen asbest

#	Type	Referentie	Resultaat
10.1	Mengmonster	MM05	Geen asbest

Beschrijving	Cementlijm faiencetegels achterbouw
Omgeving	Binnen
Primaire drager	Binnenwand
Bindmiddel van materiaal	Cement

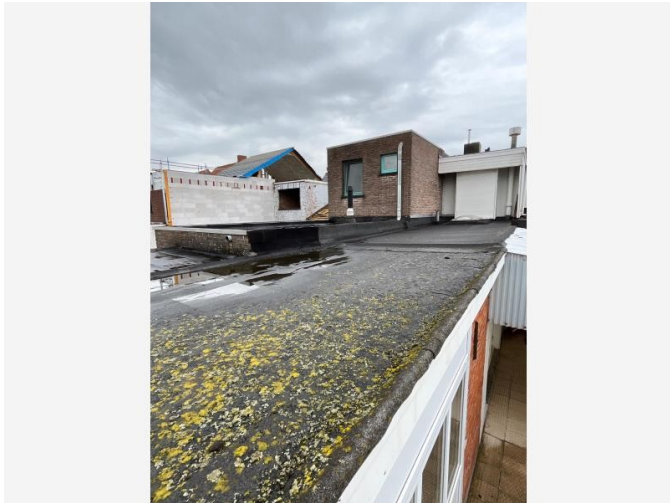
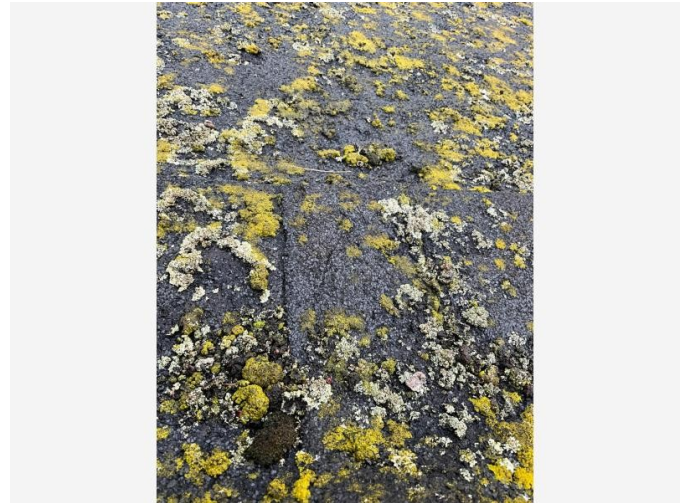
Fiche 11: Roofing plat dak

Geen asbest

#	Type	Referentie	Resultaat
11.1	Mengmonster	MM09	Geen asbest

Beschrijving	Roofing plat dak
Omgeving	Buiten
Primaire drager	Plat dak
Bindmiddel van materiaal	Bitumen (roofing, teer, asfalt)

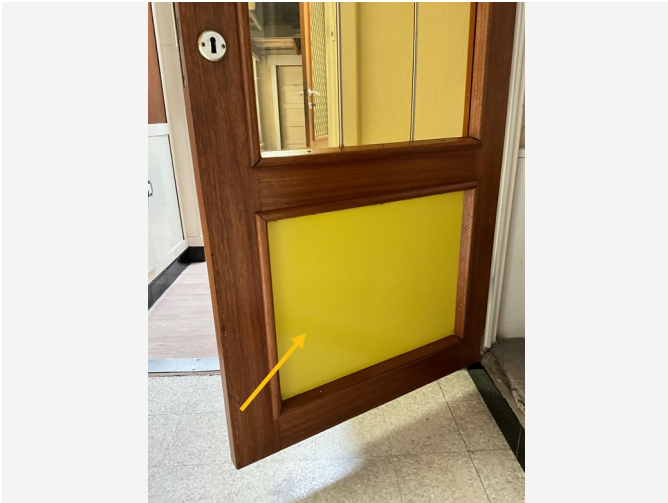
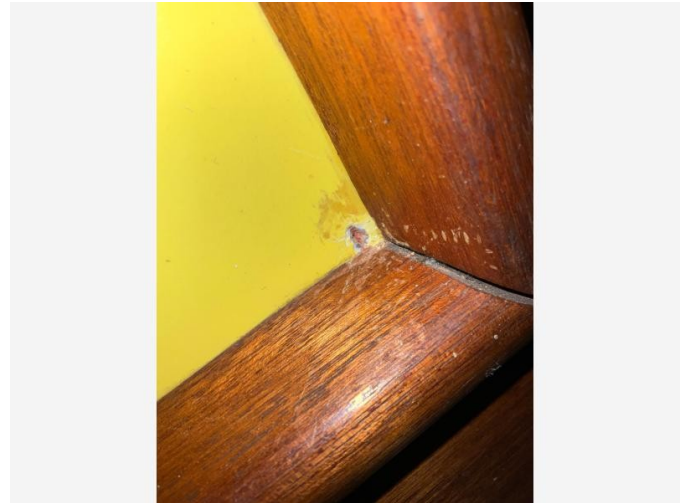
Geen asbest

#	Type	Referentie	Resultaat
12.1	Puntmonster	MM03	Geen asbest

Beschrijving	Deur/raamplaten
Omgeving	Binnen
Primaire drager	Wandopening verticaal (raam, deur, ...)

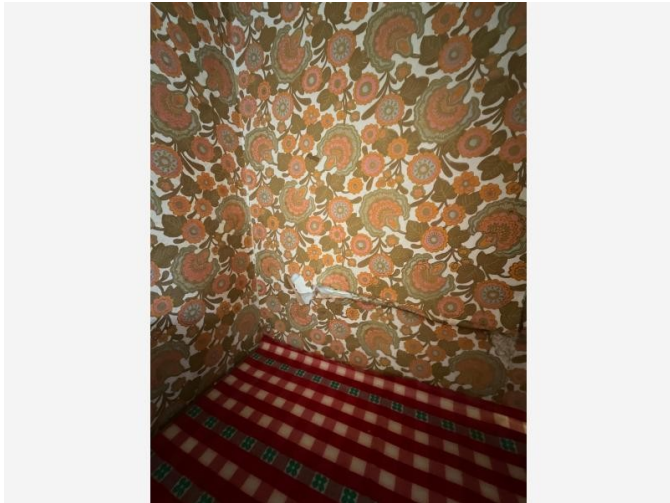
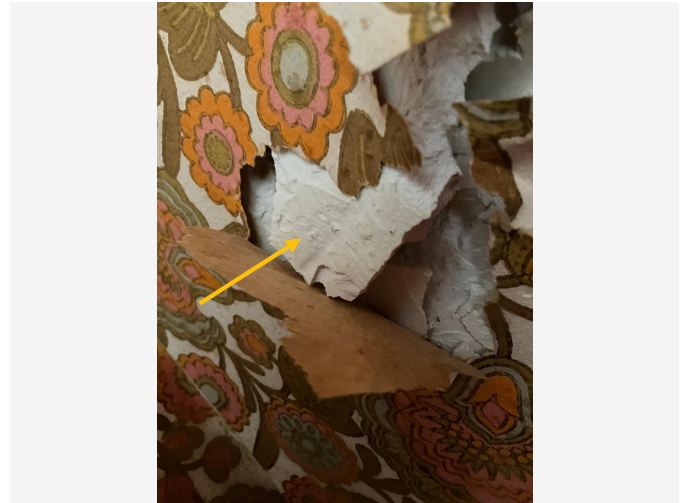
Geen asbest

#	Type	Referentie	Resultaat
13.1	Mengmonster	MM08	Geen asbest

Beschrijving	Pleisterwerk wanden
Omgeving	Binnen
Primaire drager	Binnenwand

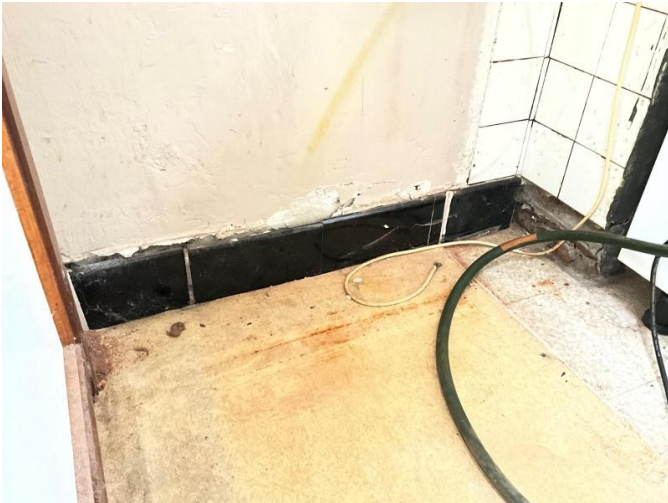
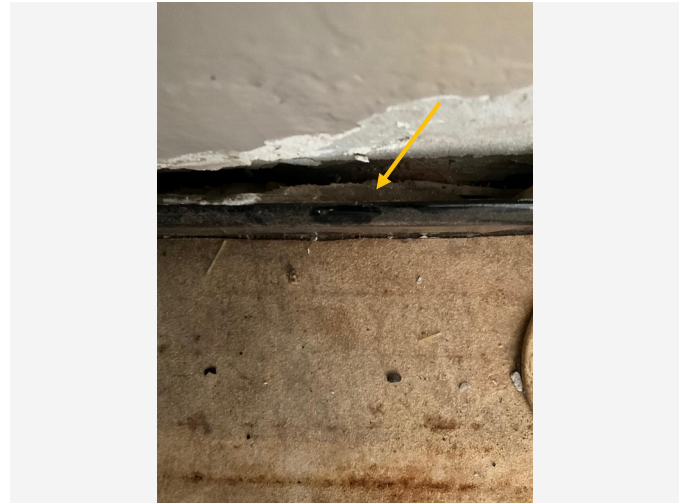
Fiche 14: Lijm tegelplinten

Geen asbest

#	Type	Referentie	Resultaat
14.1	Mengmonster	MM01	Geen asbest

Beschrijving	Lijm tegelplinten
Omgeving	Binnen
Primaire drager	Binnenwand
Bindmiddel van materiaal	Cement
