# Asbestinventarisatetest

Leegstraat 189, 9060 Zelzate

Attestnummer : 20240126-000287.000

Uitgegeven op : 26.01.2024

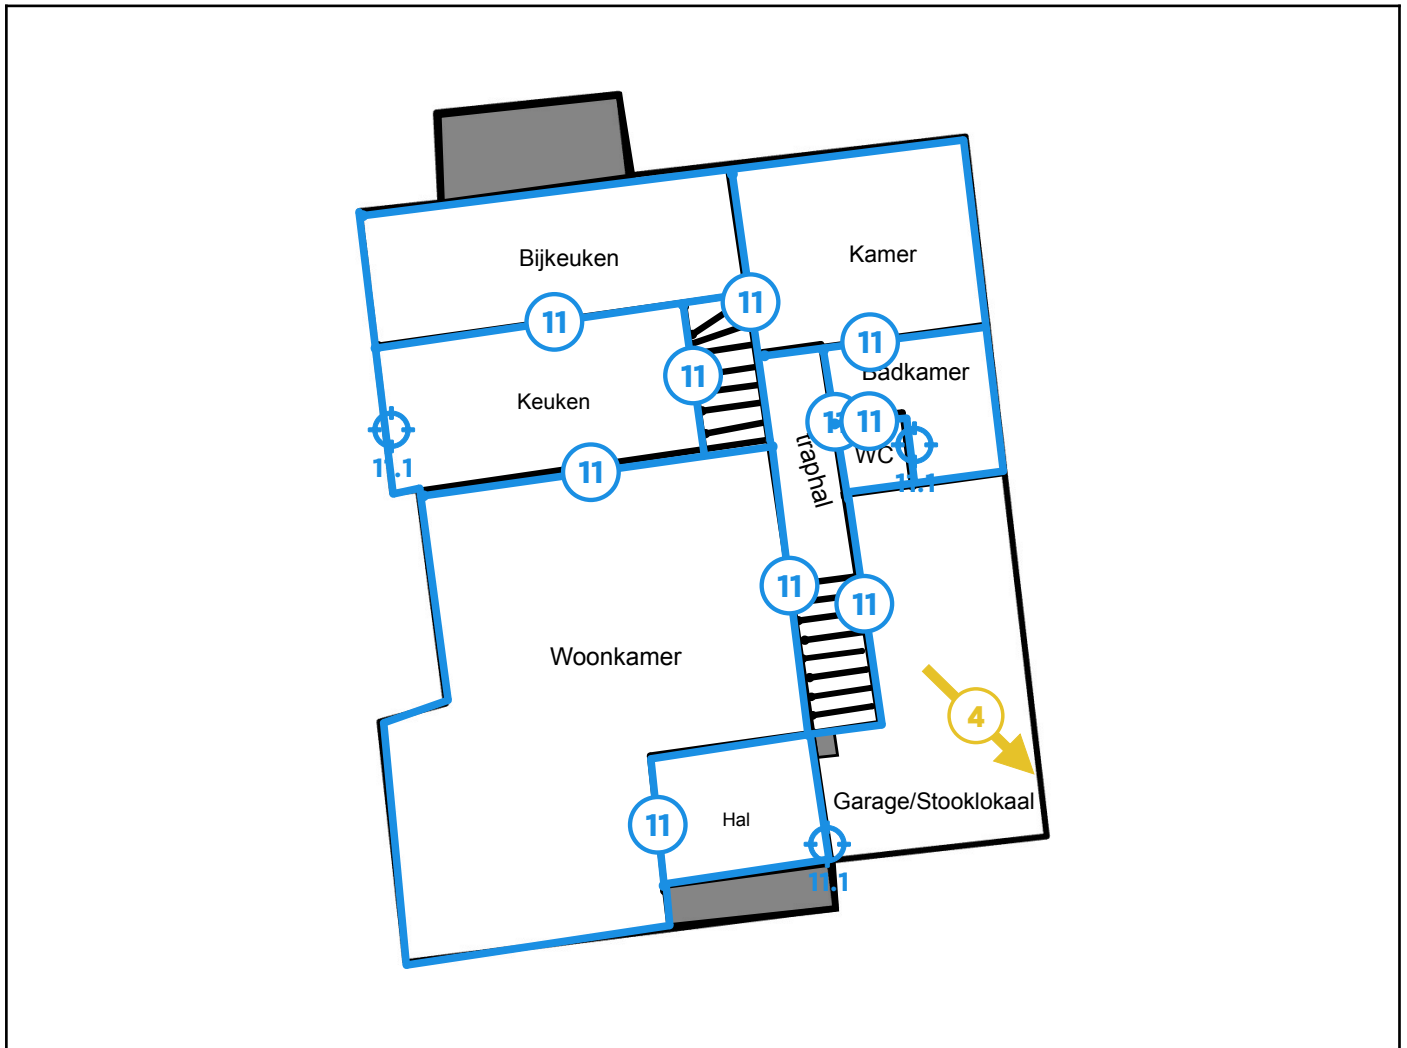
# Plan 1.1: Gelijkvloers

Beschrijving	Type	Actie
4. Zekeringskast en schakelaars in bakkeliet	Asbestmateriaal	Zorgvuldig beheren
11. Pleisterwerk muur	Geen asbest	-
11.1 Code: 1	Mengmonster	-

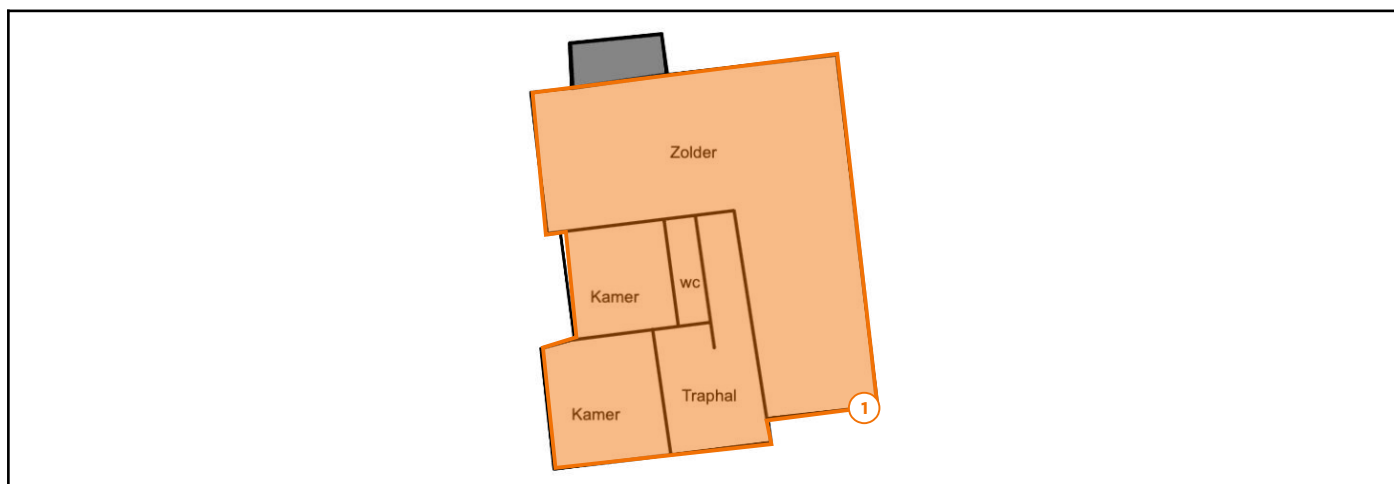
## Plan 1.3: Eerste verdiep

Beschrijving	Type	Actie
1. Dakbedekking met asbesthoudende Leien	Asbestmateriaal	<a href="#">Verwijderen</a>

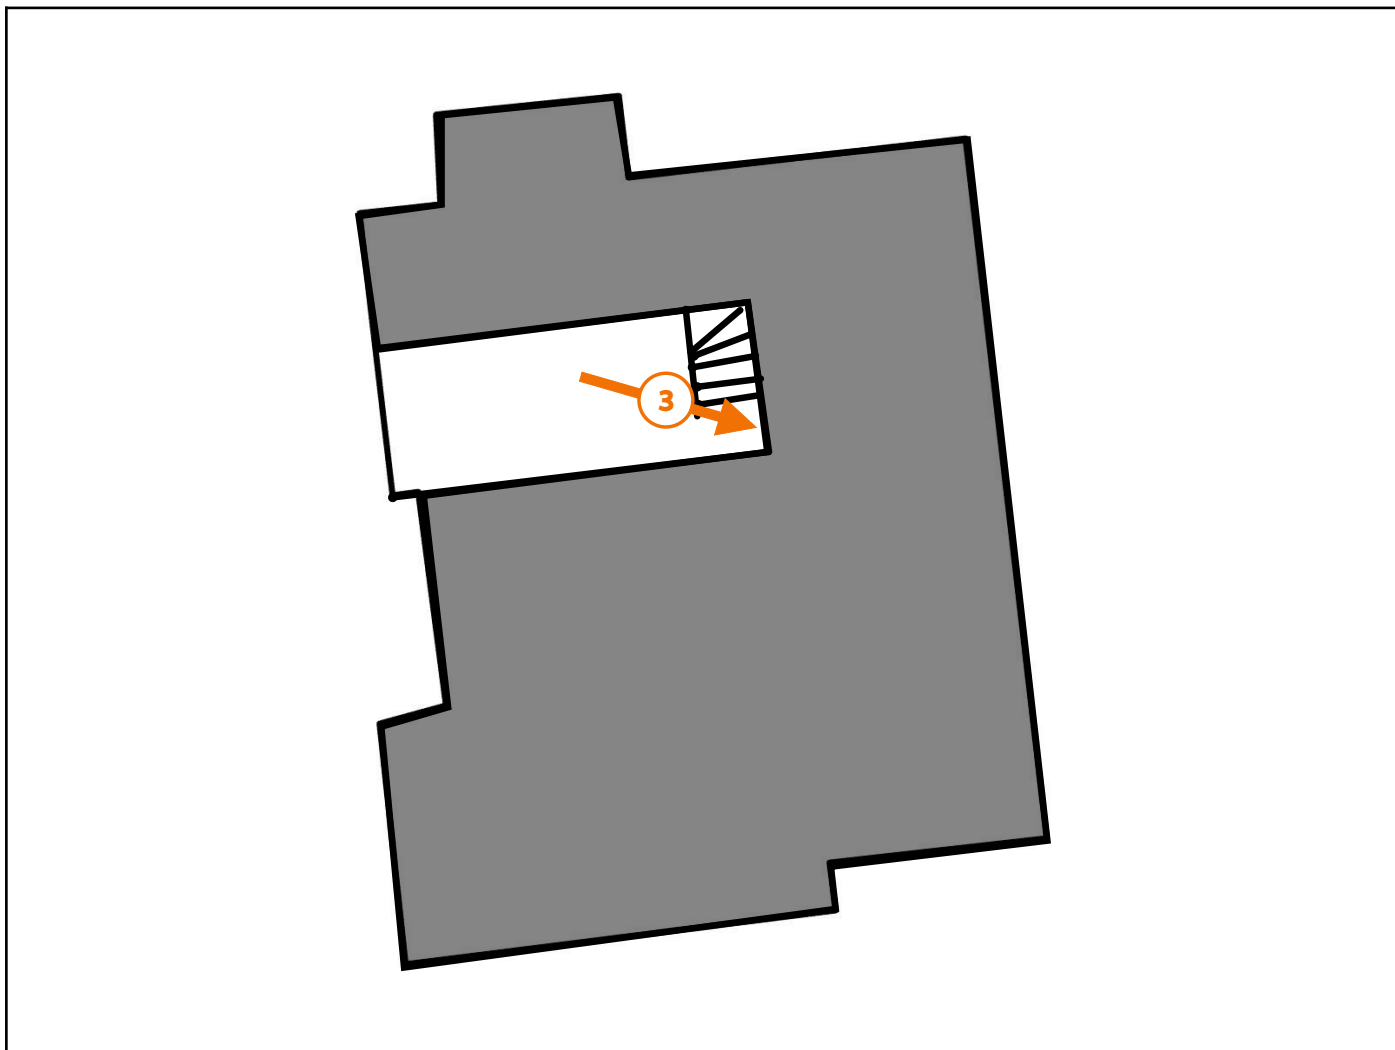
## Plan 1.4: Kelder

Beschrijving	Type	Actie
3. ventilatie buis in asbestcement	Asbestmateriaal	Maatregelen nemen

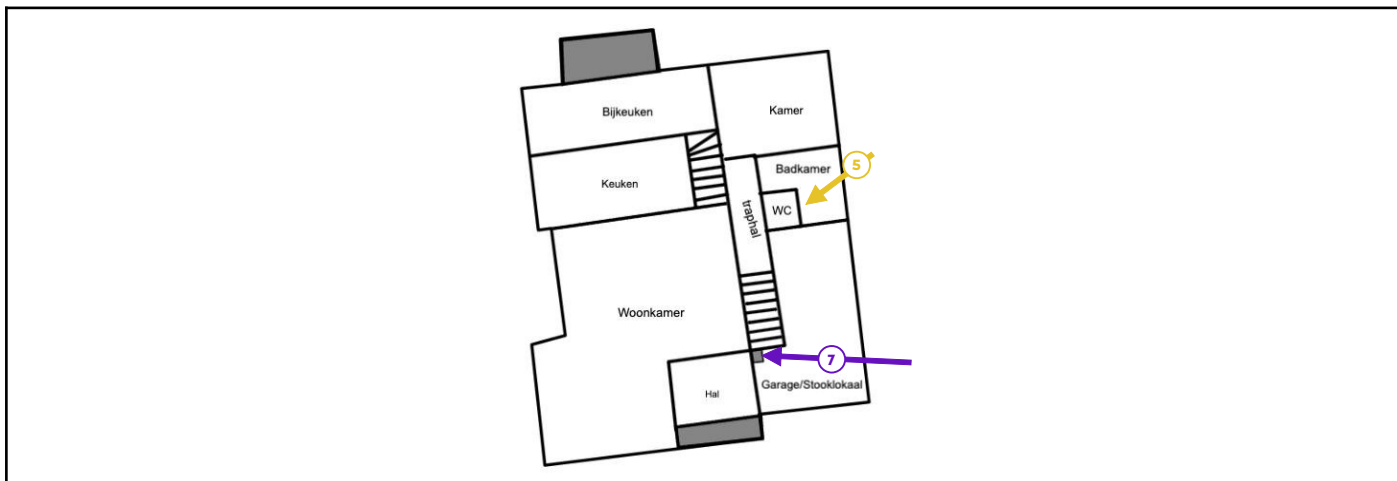
## Plan 1.5: Gelijkvloers

Beschrijving	Type	Actie
5. Plaatmateriaal in asbestcement	Asbestmateriaal	Zorgvuldig beheren
7. Geen verdachte koker in schouw waargenomen	Advies	-

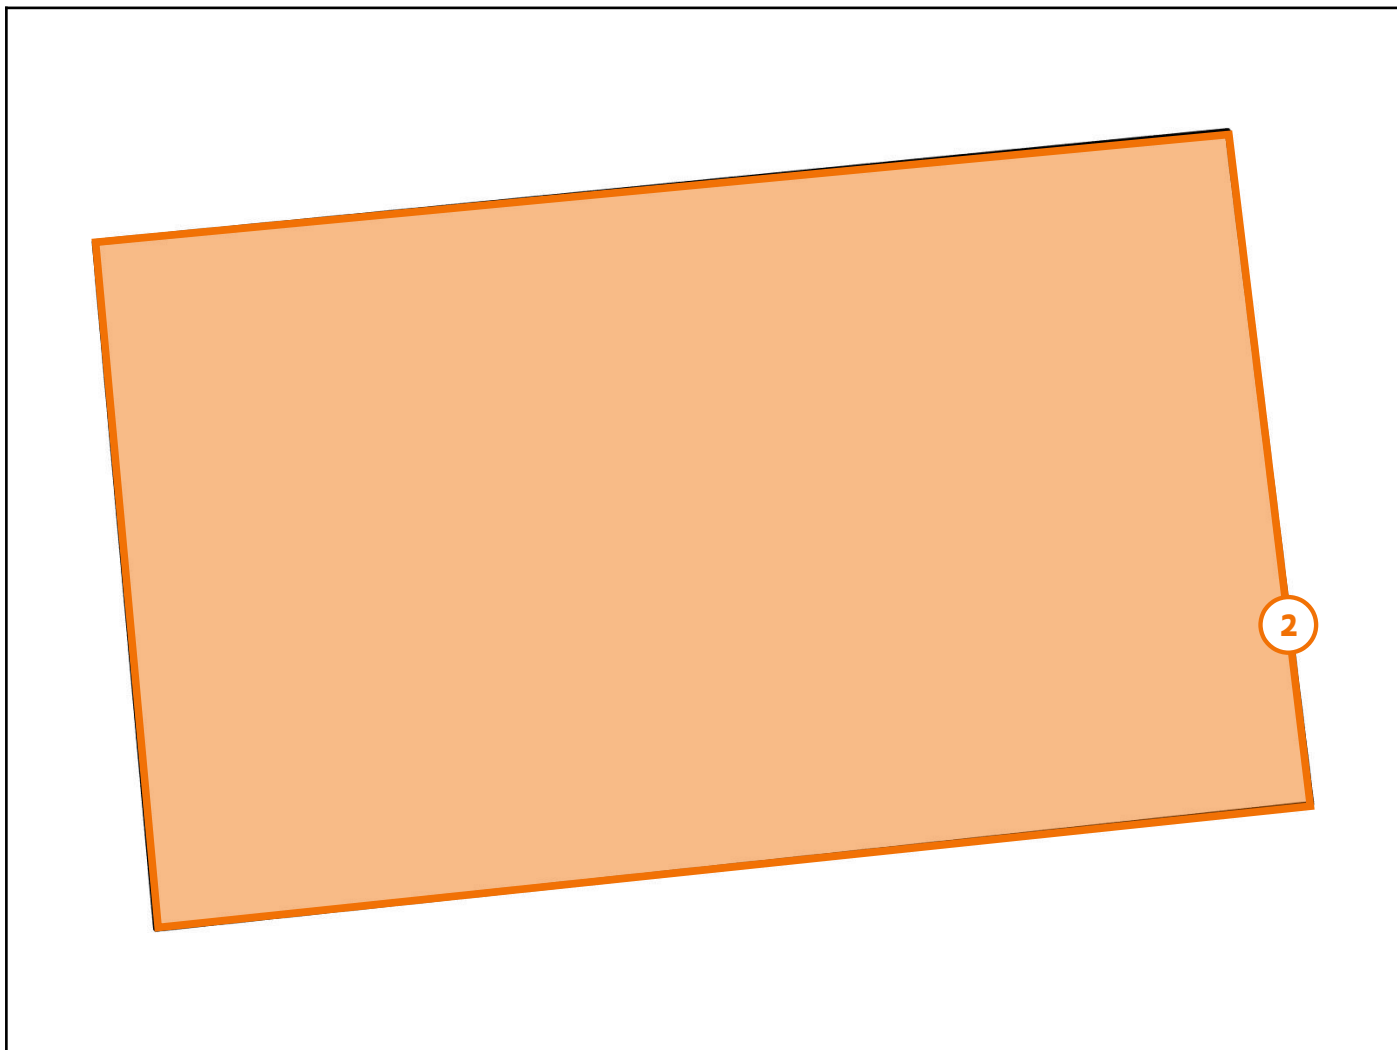
## Plan 2.1: Tuinhuis

Beschrijving	Type	Actie
2. Dakbedekking met golfplaten uit asbestcement	Asbestmateriaal	<a href="#">Verwijderen</a>

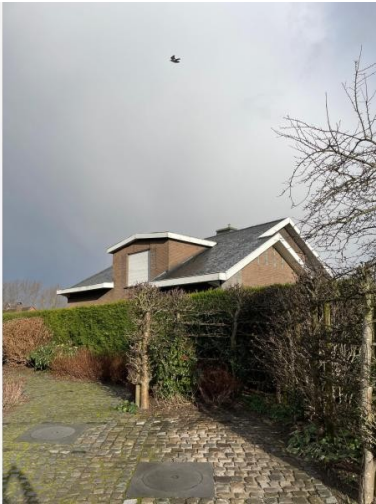
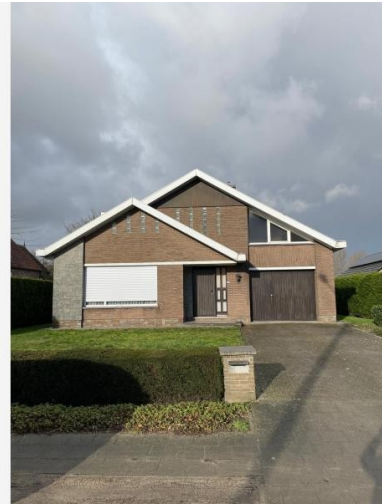
Het asbestmateriaal valt onder de mijlpaal van 2034.

Eindbeoordeling materiaalrisico	Verhoogd materiaalrisico en/of verhoogde kans op vezelvrijgave
---------------------------------	--

Gebondenheid	Categorie 1: hechtgebonden in oorsprong
Asbestsoort (vezeltype)	Crocidoliet aanwezig
Asbestconcentratie	Laag (< 50%)
Afschermingsgraad van het gehele materiaal	Geheel of deels vrij aan de buitenlucht
Toestand van het materiaal	Matig beschadigd, matig verweerd

Beschrijving	Dakbedekking met asbesthoudende Leien
Omgeving	Buiten
Primaire drager	Schuin dak
Asbestmateriaal	Dak- en gevelbekleding - Lei, shingle
Bindmiddel van asbestmateriaal	Cement
Gebondenheid op basis van bindmiddel	Hecht
Hoeveelheid (oppervlakte - aantal)	<ul style="list-style-type: none"><li>• 180,00 m<sup>2</sup> - 1 stuk</li></ul>
Totale oppervlakte	180,00 m <sup>2</sup>
Eenvoudig bereikbaar	Ja
Bevestigingswijze	<ul style="list-style-type: none"><li>• Genageld, geniet</li></ul>
Identificatiemethode	Vaststelling zonder monsternamen

[Verwijderen](#)

- Zorg voor een veilig beheer. Vermijd het beschadigen van het asbestmateriaal. Controleer de toestand jaarlijks op wijzigingen.

- Eenvoudige handelingen: mag via doe-het-zelf of door werknemer(s) met opleidingsattest eenvoudige handelingen  
De leien kunnen in één geheel verwijderd, ingepakt en afgevoerd worden zonder het materiaal te beschadigen.

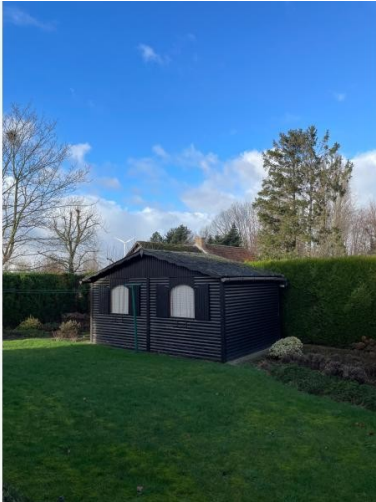
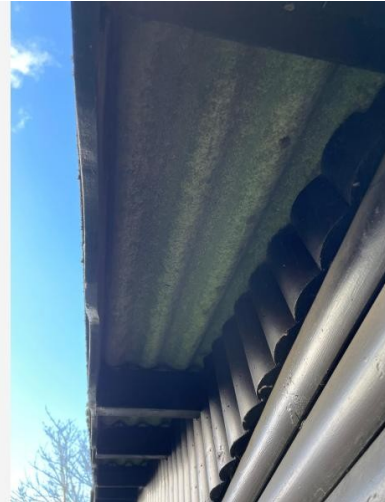
# Fiche 2: Dakbedekking met golfplaten uit asbestcement

Het asbestmateriaal valt onder de mijlpaal van 2034.

Eindbeoordeling materiaalrisico	Verhoogd materiaalrisico en/of verhoogde kans op vezelvrijgave
---------------------------------	--

Gebondenheid	Categorie 1: hechtgebonden in oorsprong
Asbestsoort (vezeltype)	Crocidoliet aanwezig
Asbestconcentratie	Laag (< 50%)
Afschermingsgraad van het gehele materiaal	Geheel of deels vrij aan de buitenlucht
Toestand van het materiaal	Matig beschadigd, matig verweerd

Beschrijving	Dakbedekking met golfplaten uit asbestcement
Omgeving	Buiten
Primaire drager	Schuin dak
Asbestmateriaal	Dak- en gevelbekleding - Golfplaat
Bindmiddel van asbestmateriaal	Cement
Gebondenheid op basis van bindmiddel	Hecht
Hoeveelheid (oppervlakte - aantal)	<ul style="list-style-type: none"><li>• 24,00 m<sup>2</sup> - 1 stuk</li></ul>
Totale oppervlakte	24,00 m <sup>2</sup>
Eenvoudig bereikbaar	Ja
Bevestigingswijze	<ul style="list-style-type: none"><li>• Geschroefd</li></ul>
Identificatiemethode	Vaststelling zonder monsternamen

[Verwijderen](#)

- Zorg voor een veilig beheer. Vermijd het beschadigen van het asbestmateriaal. Controleer de toestand jaarlijks op wijzigingen.

- Eenvoudige handelingen: mag via doe-het-zelf of door werknemer(s) met opleidingsattest eenvoudige handelingen  
De platen kunnen in één geheel verwijderd, ingepakt en afgevoerd worden zonder het materiaal te beschadigen. Door de golfplaten voorzichtig los te schroeven.

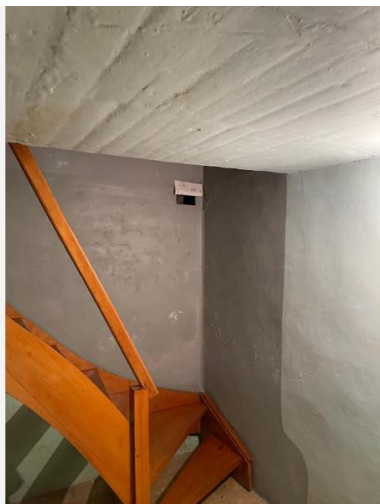
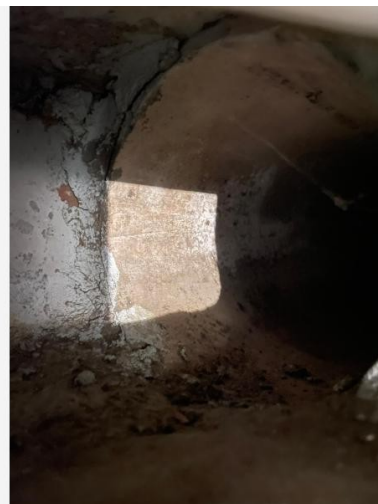
Het asbestmateriaal valt onder de mijlpaal van 2040.

Eindbeoordeling materiaalrisico	Verhoogd materiaalrisico en/of verhoogde kans op vezelvrijgave
---------------------------------	--

Gebondenheid	Categorie 1: hechtgebonden in oorsprong
Asbestsoort (vezeltype)	Crocidoliet aanwezig
Asbestconcentratie	Laag (< 50%)
Afschermingsgraad van het gehele materiaal	Geheel of deels (ook) vrij aan binnenluchtstromen
Toestand van het materiaal	Licht beschadigd, licht verweerd. Intact materiaal type Pical – asbestboard of categorie III 'gebondenheid'

Beschrijving	ventilatie buis in asbestcement
Omgeving	Binnen
Primaire drager	HVAC infrastructuur en uitrusting
Asbestmateriaal	Buis, koker, leiding, pijp, doorvoer
Bindmiddel van asbestmateriaal	Cement
Gebondenheid op basis van bindmiddel	Hecht
Hoeveelheid (lengte - omtrek - dikte - aantal)	<ul style="list-style-type: none"><li>• 10,00 m - 42,00 cm - 2,00 cm - 1 stuk</li></ul>
Totaal volume	0,084 m <sup>3</sup>
Eenvoudig bereikbaar	Nee <ul style="list-style-type: none"><li>• Het asbestmateriaal is bedekt (uitgezonderd laag verf, coating, behang, kunststof, textiel) en het wegnemen van het bedekkende materiaal kan niet zonder het bedekkende materiaal te beschadigen.</li></ul>

Maatregelen nemen

- Zorg voor een veilig beheer. Vermijd het beschadigen van het asbestmateriaal. Controleer de toestand jaarlijks op wijzigingen.

- Eenvoudige handelingen: mag via doe-het-zelf of door werknemer(s) met opleidingsattest eenvoudige handelingen  
De koker kan in één geheel verwijderd worden zonder het materiaal te beschadigen door het omringende materiaal las te kappen.

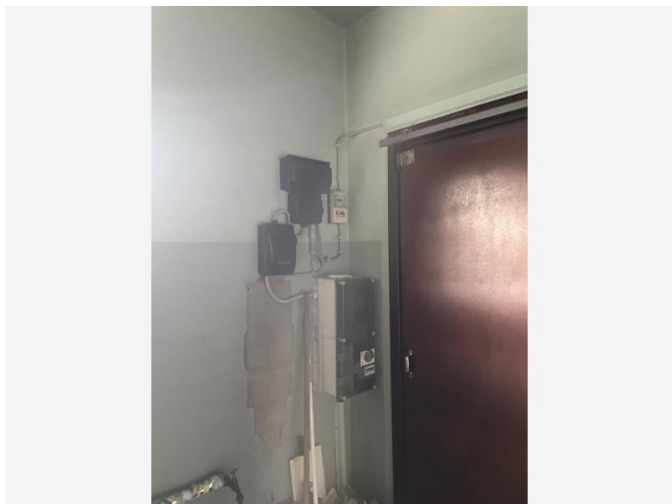
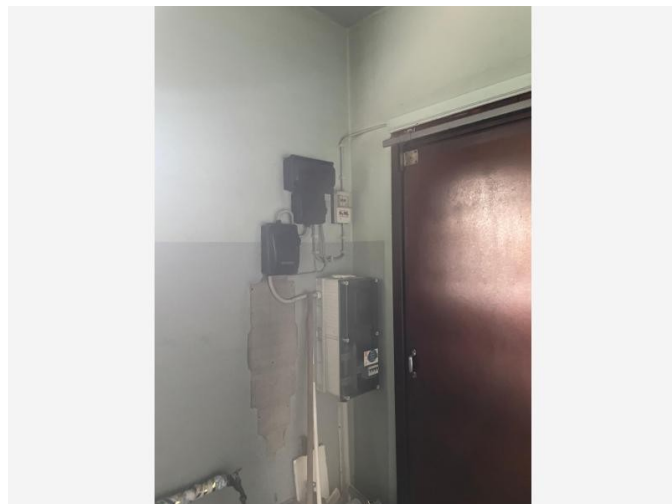
Het asbestmateriaal valt onder de mijlpaal van 2040.

Eindbeoordeling materiaalrisico	Zeer laag materiaalrisico en/of zeer lage kans op vezelvrijgave
---------------------------------	---

Gebondenheid	Categorie 1: hechtgebonden in oorsprong
Asbestsoort (vezeltype)	Alleen chrysotiel
Asbestconcentratie	Laag (< 50%)
Afschermingsgraad van het gehele materiaal	Geheel of deels (ook) vrij aan de binnenlucht
Toestand van het materiaal	Onbeschadigd, niet verweerd

Beschrijving	Zekeringskast en schakelaars in bakkeliet
Omgeving	Binnen
Primaire drager	Communicatie en elektrische infrastructuur en uitrusting
Asbestmateriaal	Plaat, paneel, tablet - Type Bakeliet
Bindmiddel van asbestmateriaal	Kunststof of -hars
Gebondenheid op basis van bindmiddel	Hecht
Hoeveelheid (oppervlakte - dikte - aantal)	• 1,00 m <sup>2</sup> - 1,00 cm - 1 stuk
Totaal volume	0,01 m <sup>3</sup>
Eenvoudig bereikbaar	Ja
Bevestigingswijze	• Geschroefd
Identificatiemethode	Vaststelling zonder monsternamen

Zorgvuldig beheren

- Zorg voor een veilig beheer. Vermijd het beschadigen van het asbestmateriaal. Controleer de toestand jaarlijks op wijzigingen.

- Eenvoudige handelingen: mag via doe-het-zelf of door werknemer(s) met opleidingsattest eenvoudige handelingen  
De zekeringskasten en schakelaars kunnen eenvoudig losgeschroefd, ingepakt en afgevoerd worden zonder het materiaal te beschadigen.

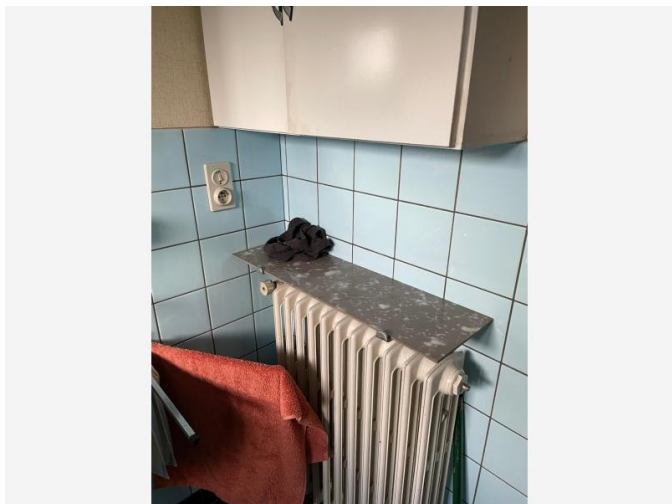
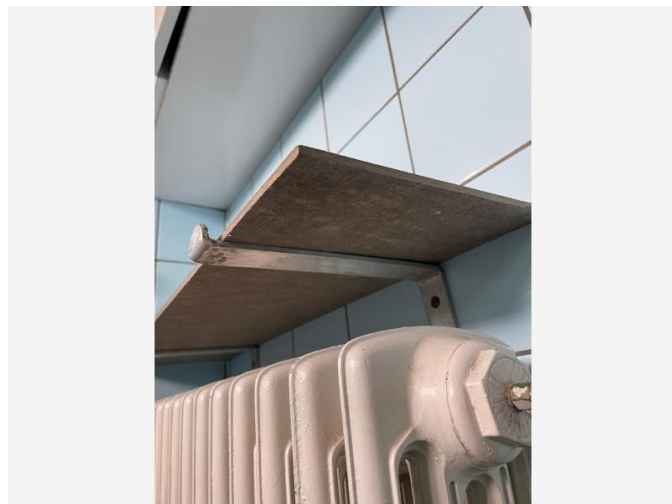
Het asbestmateriaal valt onder de mijlpaal van 2040.

Eindbeoordeling materiaalrisico	Laag materiaalrisico en/of verlaagde kans op vezelvrijgave
---------------------------------	--

Gebondenheid	Categorie 1: hechtgebonden in oorsprong
Asbestsoort (vezeltype)	Crocidoliet aanwezig
Asbestconcentratie	Laag (< 50%)
Afschermingsgraad van het gehele materiaal	Geheel of deels (ook) vrij aan binnenluchtstromen
Toestand van het materiaal	Onbeschadigd, niet verweerd

Beschrijving	Plaatmateriaal in asbestcement
Omgeving	Binnen
Primaire drager	Binnenwand
Asbestmateriaal	Plaat, paneel, tablet - Geëmailleerd, type Glasal
Bindmiddel van asbestmateriaal	Cement
Gebondenheid op basis van bindmiddel	Hecht
Hoeveelheid (oppervlakte - dikte - aantal)	• 0,25 m <sup>2</sup> - 0,52 cm - 1 stuk
Totaal volume	0,001 m <sup>3</sup>
Eenvoudig bereikbaar	Ja
Bevestigingswijze	• Los (al dan niet bedekt)
Identificatiemethode	Vaststelling zonder monsternamen

Zorgvuldig beheren

- Zorg voor een veilig beheer. Vermijd het beschadigen van het asbestmateriaal. Controleer de toestand jaarlijks op wijzigingen.

- Eenvoudige handelingen: mag via doe-het-zelf of door werknemer(s) met opleidingsattest eenvoudige handelingen  
De plaat kan in één geheel verwijderd, ingepakt en afgevoerd worden zonder het materiaal te beschadigen.

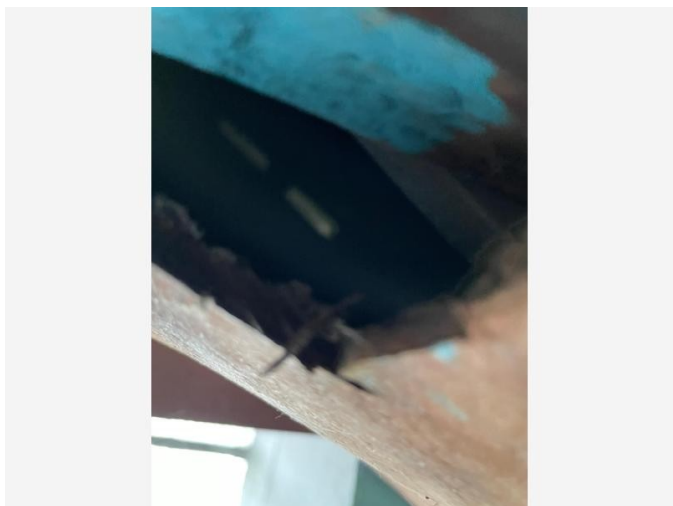
Er werd tijdens de inspectie geen verdacht onderdakwaargenomen.

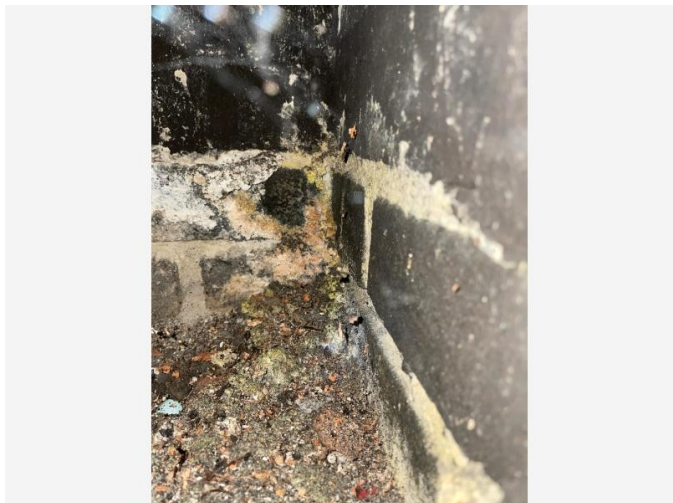
# Fiche 7: Geen verdachte koker in schouw waargenomen

Er werd tijdens de inspectie geen verdachte koker in schouw waargenomen.

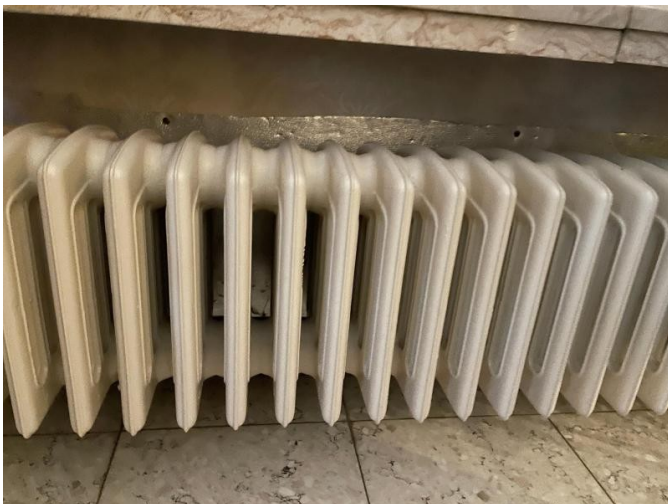
Het is mogelijk dat er in gietijzeren radiators asbesthoudende pakkingen aanwezig zijn.

Het is niet mogelijk om dit op een niet destructieve manier te onderzoeken.

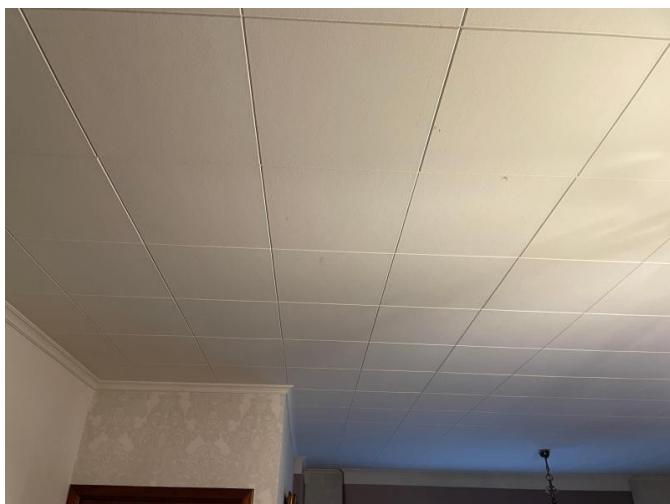
## Fiche 9: plafonds zijn afgewerkt met gipsplaten of hout

Alle plafonds zijn afgewerkt met hout of gipsplaten er werd tijdens de inspectie geen pleisterwerk waargenomen ter hoogte van het plafond.

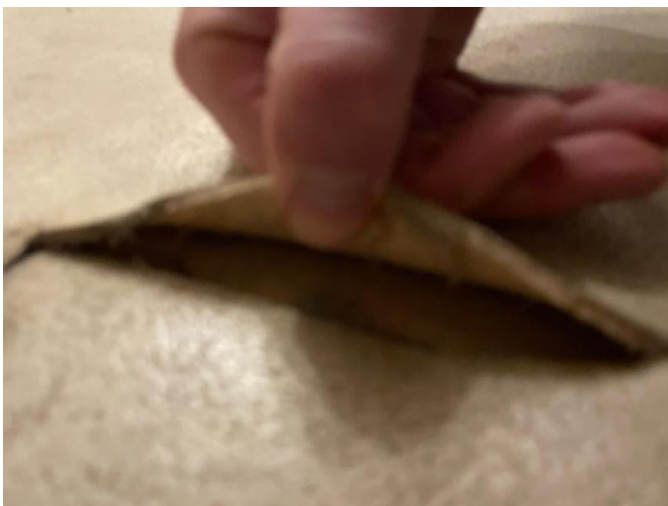
Er werd tijdens de inspectie geen verdachte viltlaag als onderlaag van de viltvloerwaargenomen.

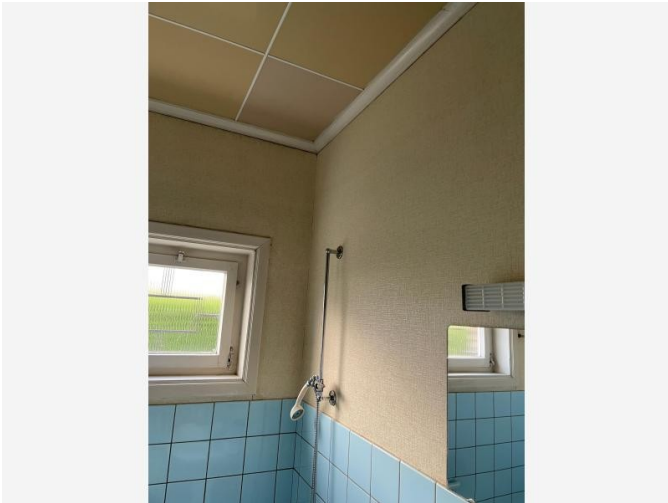
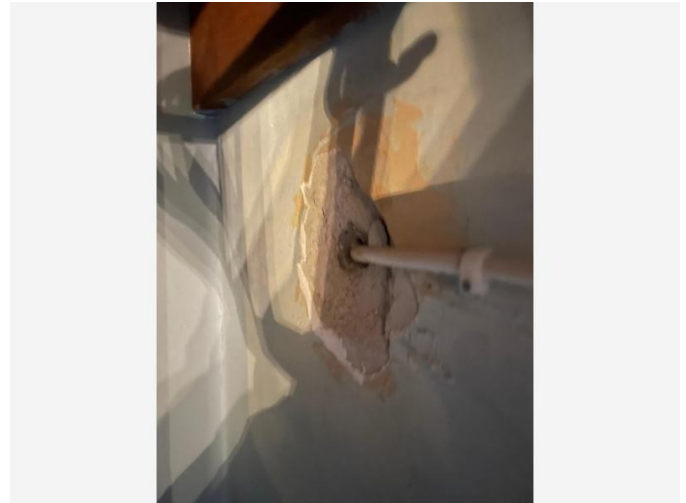
Geen asbest

#	Type	Referentie	Resultaat
11.1	Mengmonster	1	Geen asbest

Beschrijving	Pleisterwerk muur
Omgeving	Binnen
Primaire drager	Binnenwand
