# Asbestinventarisatetest

Rabautstraat 23, 9940 Evergem

Attestnummer : 20240328-000338.000

Uitgegeven op : 28.03.2024

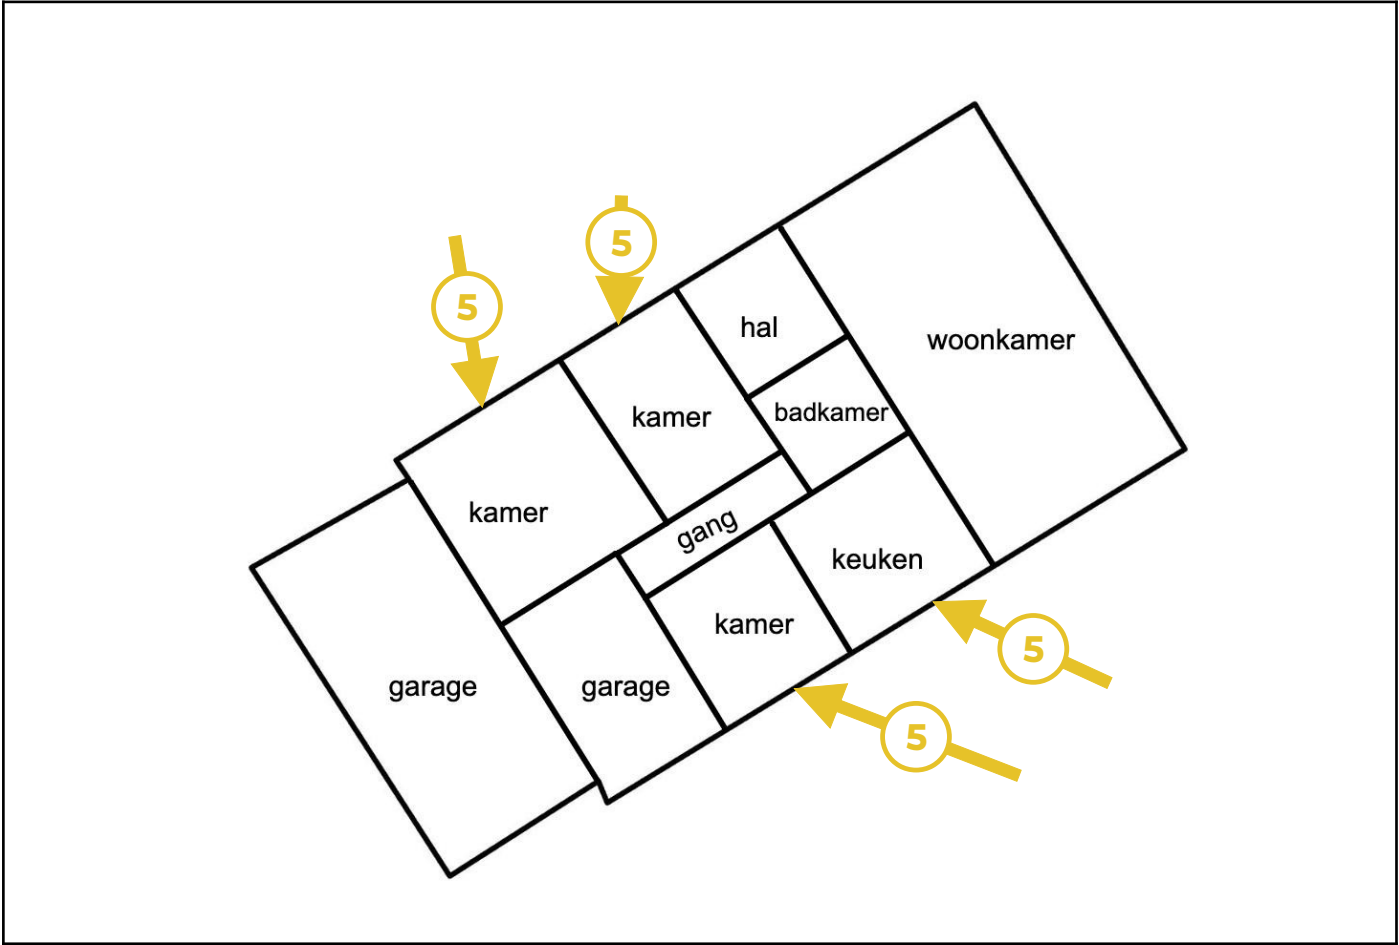
Plan 1.3: Schermafbeelding 2024-03-28 om 13.56.22

| Beschrijving | Type | Actie |
|---|---|---|
| 5. Vensterbanken binnenzijde | Asbestmateriaal | Zorgvuldig beheren |

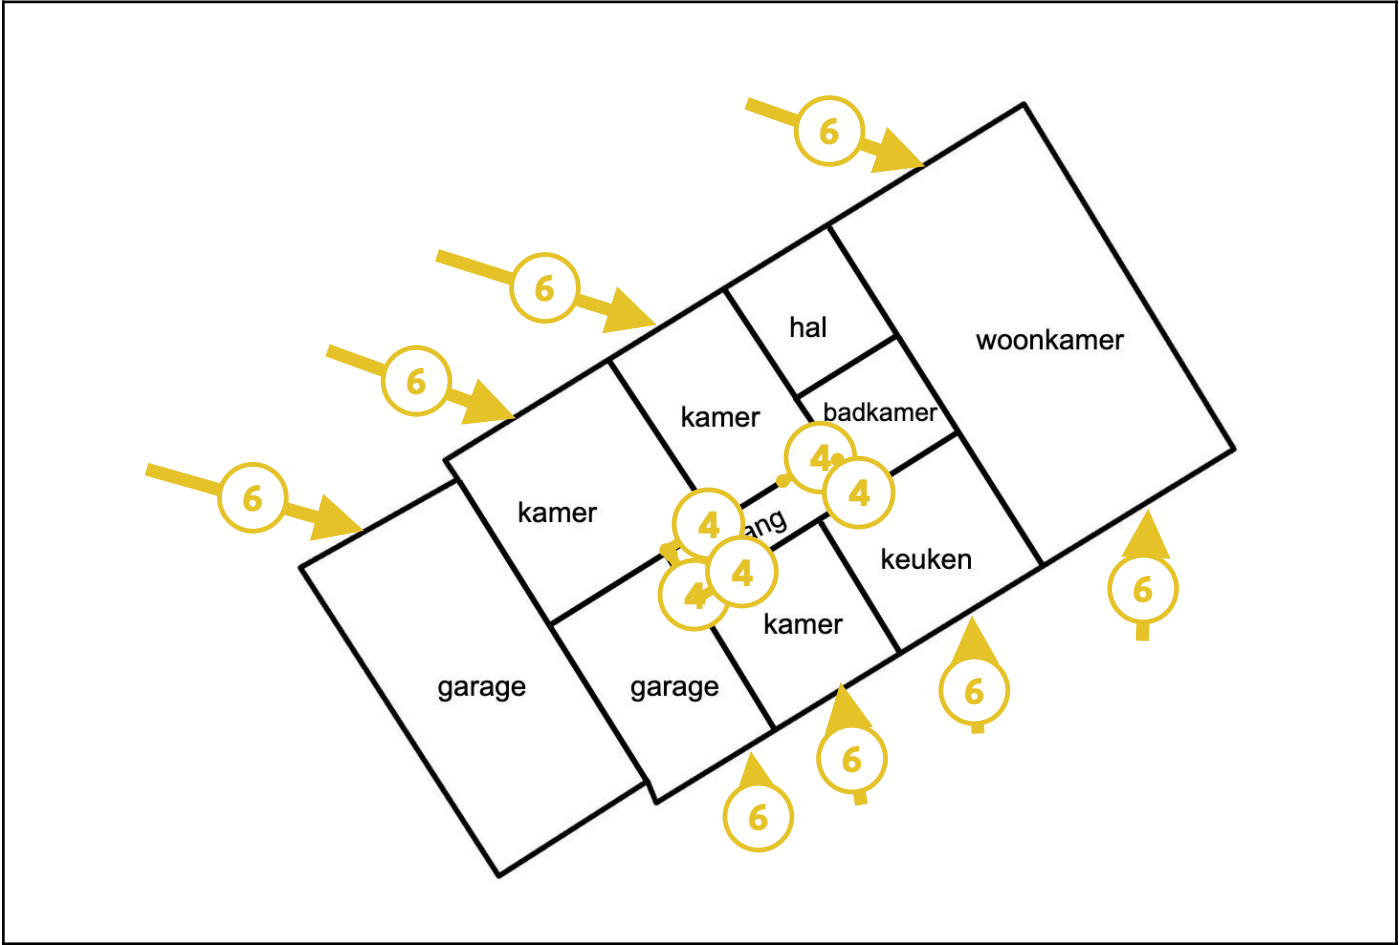
Plan 1.4: Schermafbeelding 2024-03-28 om 13.56.22

| Beschrijving | Type | Actie |
|---|---|---|
| 4. Deurdoprels in massal | Asbestmateriaal | Zorgvuldig beheren |
| 6. Vensterbanken buitenzijde | Asbestmateriaal | Zorgvuldig beheren |

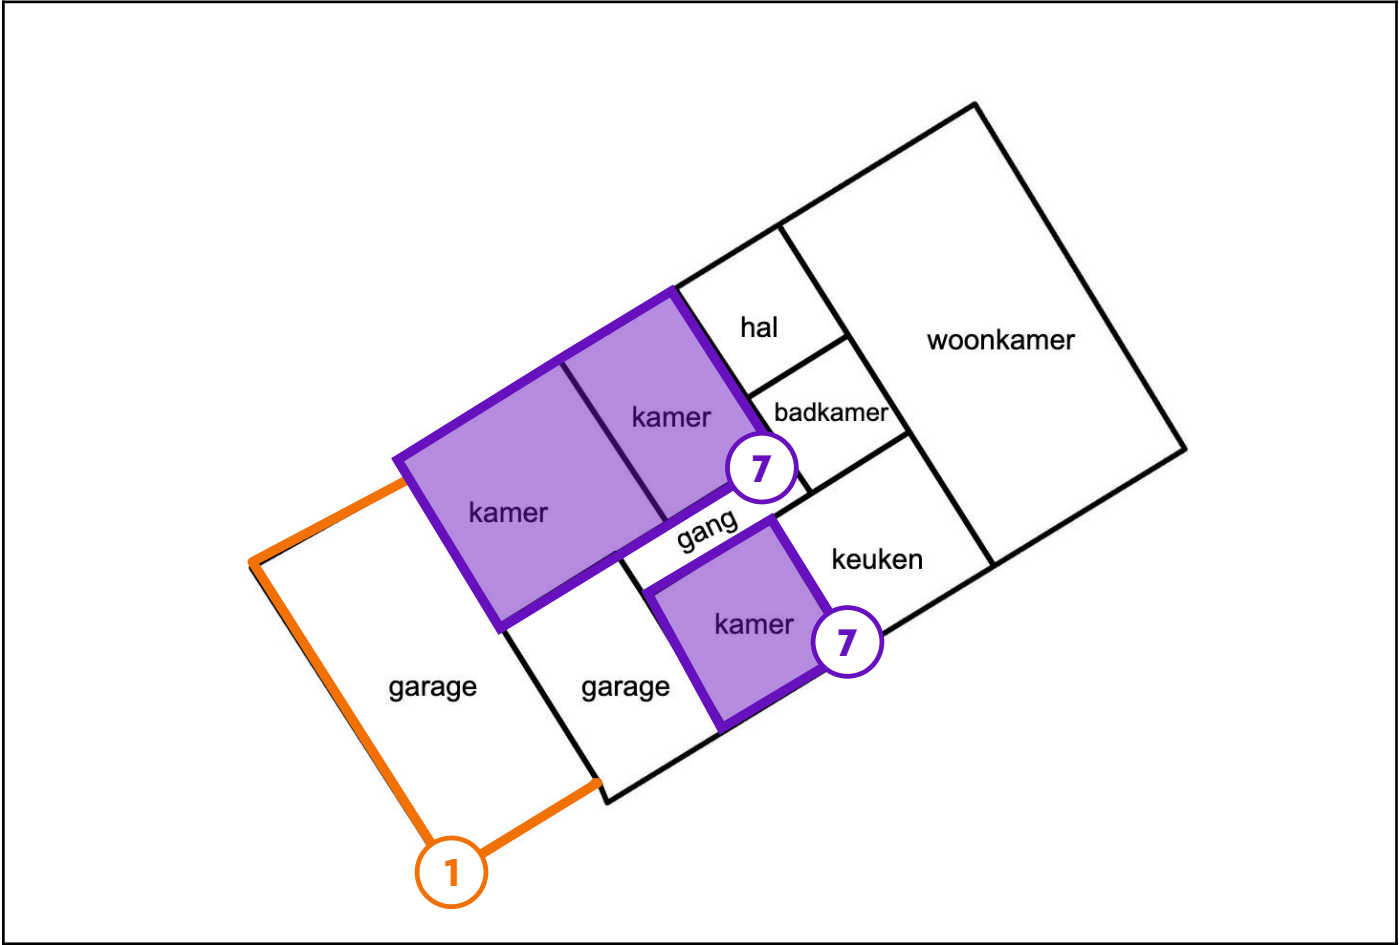
Plan 1.6: Schermafbeelding 2024-03-28 om 13.56.22

| Beschrijving | Type | Actie |
|---|---|---|
| 1. Dekstenen in asbestcement | Asbestmateriaal | Verwijderen |
| 7. Vinylvloer niet verdacht | Advies | - |

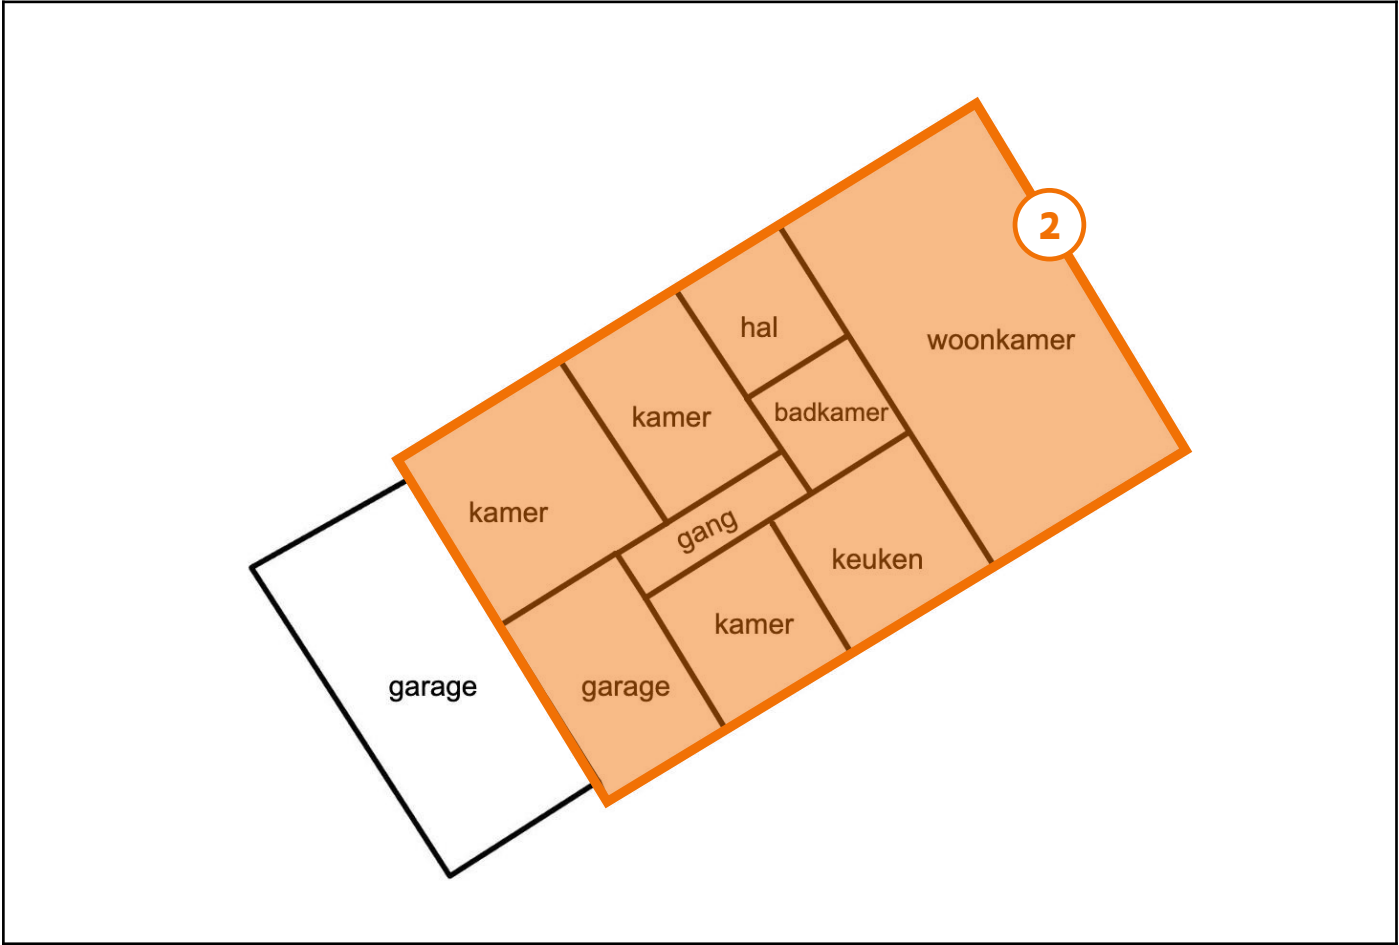
Plan 1.8: Schermafbeelding 2024-03-28 om 13.56.22

| Beschrijving | Type | Actie |
|---|---|---|
| 2. Dakbedekking met leien | Asbestmateriaal | <a href="#">Verwijderen</a> |

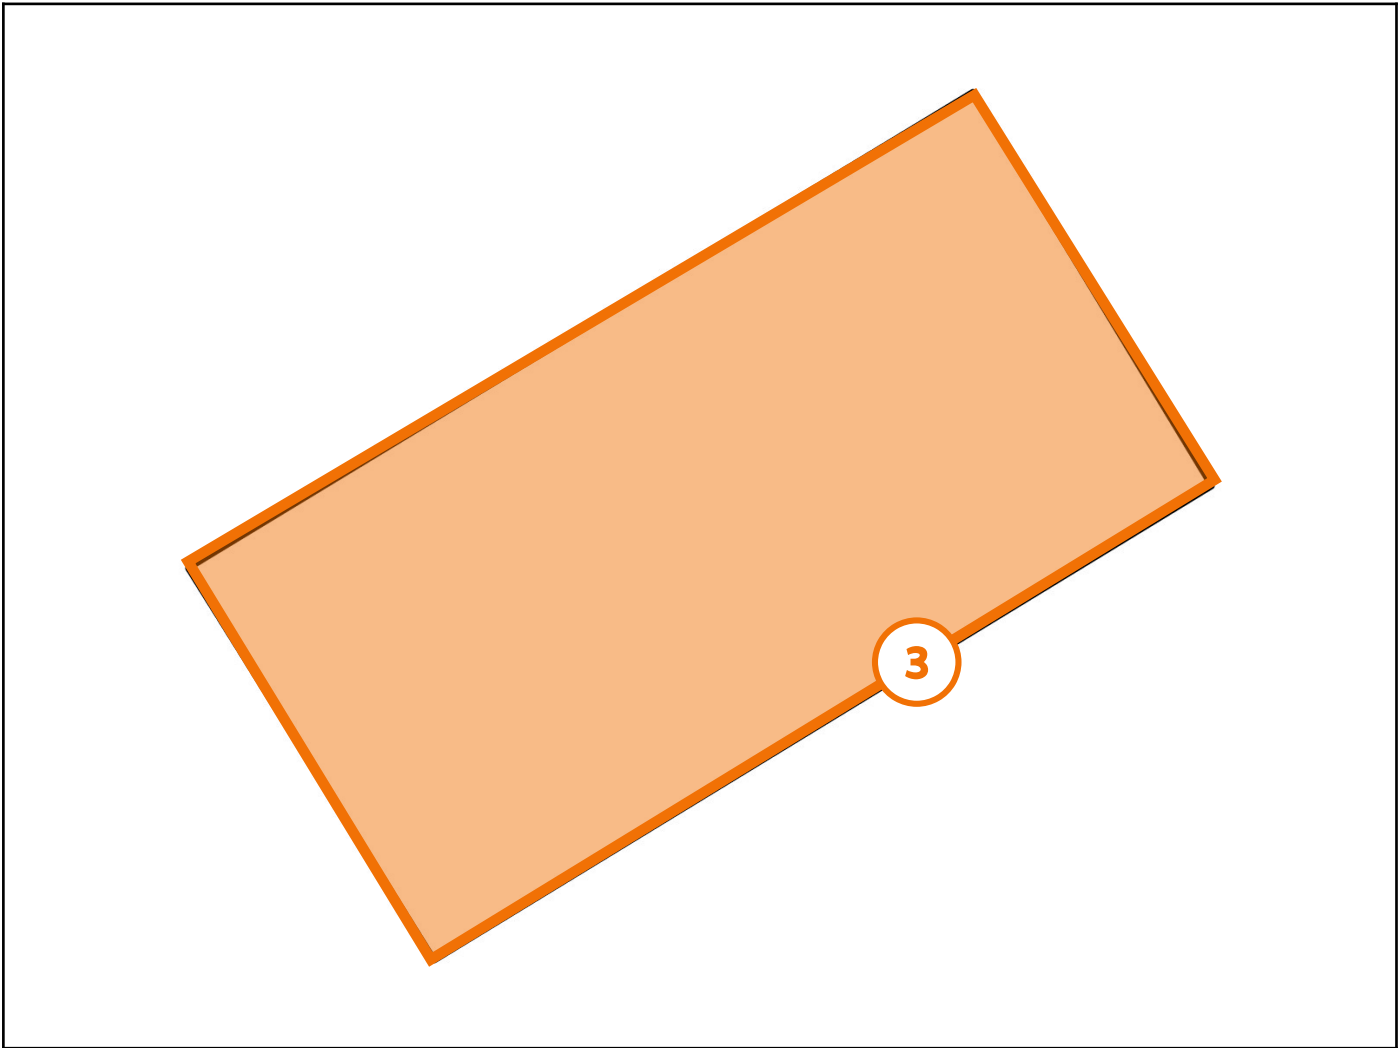
# Plan 2.1: Bijgebouw plan

| Beschrijving | Type | Actie |
|---|---|---|
| 3. Golfplaten in asbestcement | Asbestmateriaal | Verwijderen |

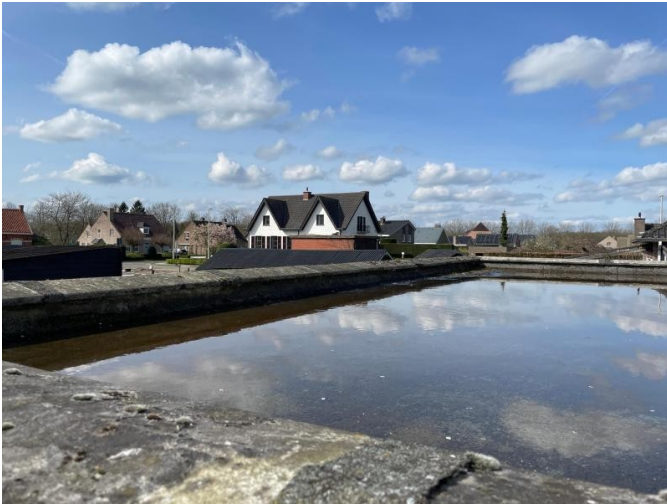
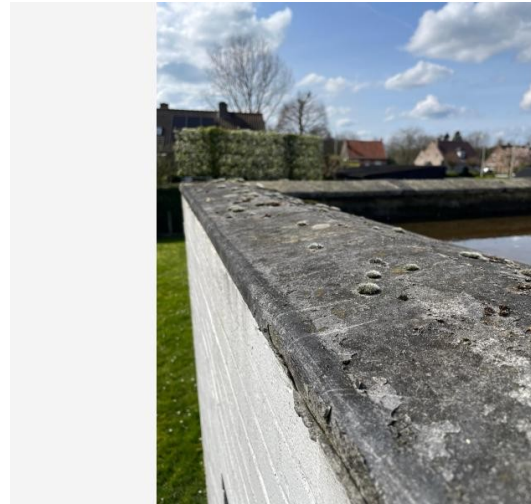
Het asbestmateriaal valt onder de mijlpaal van 2040.

Verwijderen

| Eindbeoordeling materiaalrisico | Verhoogd materiaalrisico en/of verhoogde kans op vezelvrijgave |

| Asbestsoort (vezeltype) | Crocidoliet aanwezig |
| Toestand van het materiaal | Matig beschadigd, matig verweerd |

| Beschrijving | Dekstenen in asbestcement |

- Zorg voor een veilig beheer. Vermijd het beschadigen van het asbestmateriaal. Controleer de toestand jaarlijks op wijzigingen.

- Eenvoudige handelingen: mag via doe-het-zelf of door werknemer(s) met opleidingsattest eenvoudige handelingen  
De dekstenen kunnen in één geheel verwijderd, ingepakt en afgevoerd worden zonder het materiaal te beschadigen door het omringende metselwerk los te kappen. Meer informatie kan teruggevonden worden achteraan dit attest.

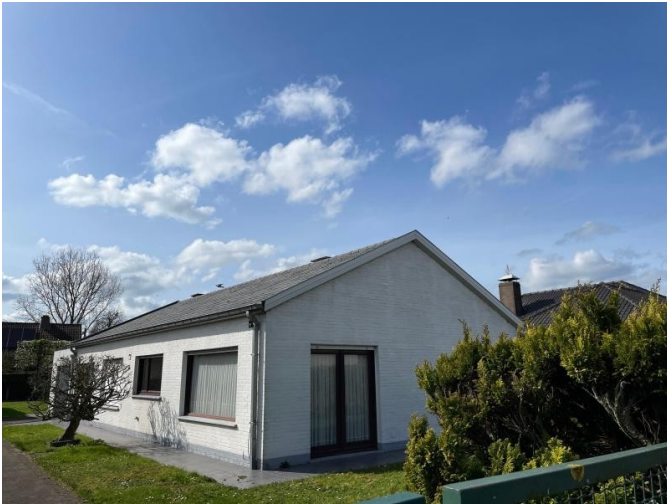
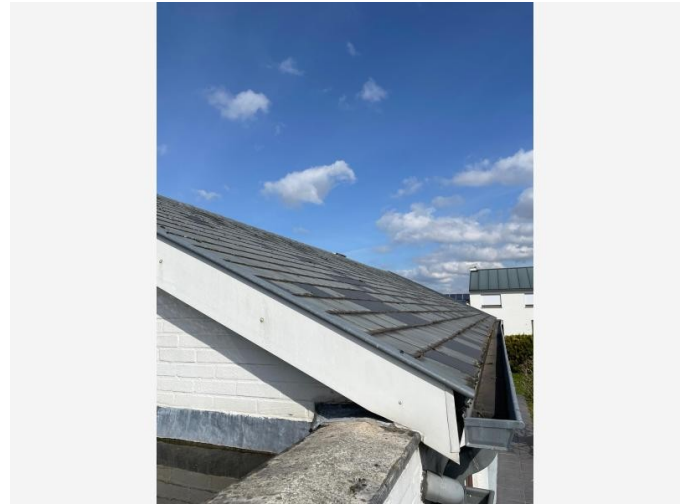
Het asbestmateriaal valt onder de mijlpaal van 2034.

Verwijderen

| Eindbeoordeling materiaalrisico | Verhoogd materiaalrisico en/of verhoogde kans op vezelvrijgave |

| Asbestsoort (vezeltype) | Crocidoliet aanwezig |
| Toestand van het materiaal | Licht beschadigd, licht verweerd. Intact materiaal type Pical – asbestboard of categorie III 'gebondenheid' |

| Beschrijving | Dakbedekking met leien |

- Zorg voor een veilig beheer. Vermijd het beschadigen van het asbestmateriaal. Controleer de toestand jaarlijks op wijzigingen.
- Hemelwater dat afspoelt van asbestcement daken of gevels kan asbestdeeltjes bevatten. Gebruik het enkel voor gesloten circuits (bv. spoelen toiletten). Reinig na het vervangen van het dak of de gevel de dakgoten en regenwaterput of -ton om asbesthoudend sediment of slib te verwijderen

- Eenvoudige handelingen: mag via doe-het-zelf of door werknemer(s) met opleidingsattest eenvoudige handelingen  
De leien kunnen in één geheel verwijderd, ingepakt en afgevoerd worden zonder het materiaal te beschadigen.

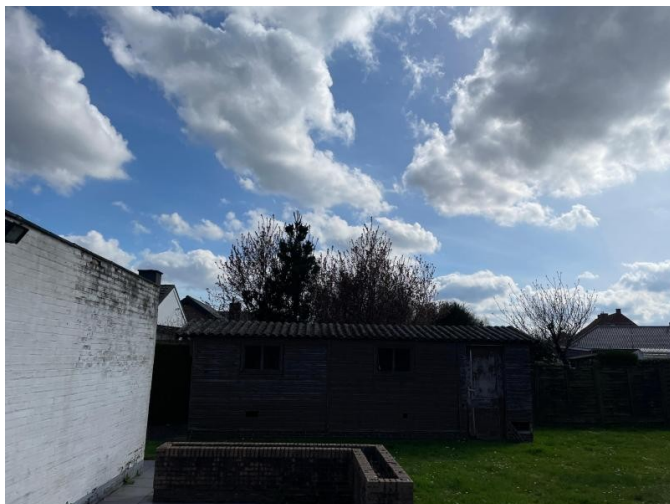
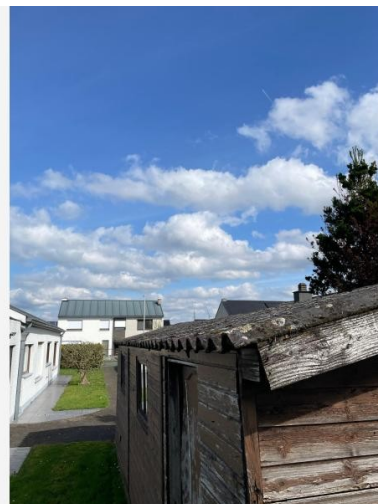
Het asbestmateriaal valt onder de mijlpaal van 2034.

Verwijderen

| Eindbeoordeling materiaalsrisico | Verhoogd materiaalsrisico en/of verhoogde kans op vezelvrijgave |

| Asbestsoort (vezeltype) | Crocidoliet aanwezig |
| Toestand van het materiaal | Matig beschadigd, matig verweerd |

| Beschrijving | Golfplaten in asbestcement |

- Zorg voor een veilig beheer. Vermijd het beschadigen van het asbestmateriaal. Controleer de toestand jaarlijks op wijzigingen.
- Hemelwater dat afspoelt van asbestcement daken of gevels kan asbestdeeltjes bevatten. Gebruik het enkel voor gesloten circuits (bv. spoelen toiletten). Reinig na het vervangen van het dak of de gevel de dakgoten en regenwaterput of -ton om asbesthoudend sediment of slib te verwijderen

- Eenvoudige handelingen: mag via doe-het-zelf of door werknemer(s) met opleidingsattest eenvoudige handelingen  
De golfplaten kunnen in één geheel verwijderd, ingepakt en afgevoerd worden zonder het materiaal te beschadigen door de platen voorzichtig los te schroeven. Meer informatie in verband met eenvoudige handelingen kan teruggevonden worden achteraan dit attest.

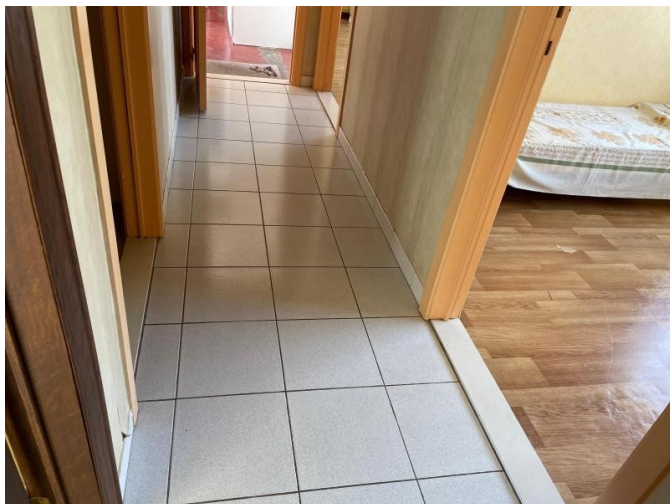
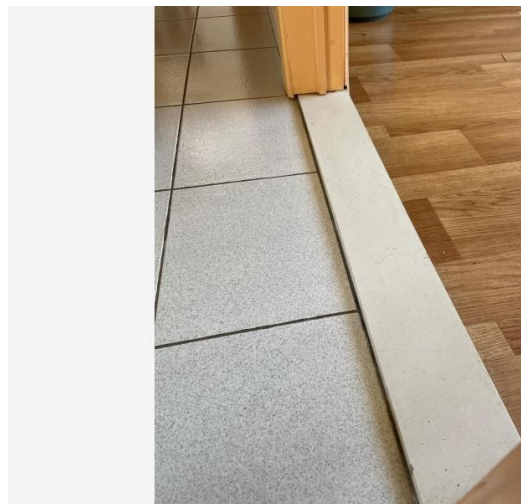
Het asbestmateriaal valt onder de mijlpaal van 2040.

Zorgvuldig beheren

| Eindbeoordeling materiaalarisico | Laag materiaalarisico en/of verlaagde kans op vezelvrijgave |

| Asbestsoort (vezeltype) | Crocidoliet aanwezig |
| Toestand van het materiaal | Onbeschadigd, niet verweerd |

| Beschrijving | Deurdoprels in massal |

- Zorg voor een veilig beheer. Vermijd het beschadigen van het asbestmateriaal. Controleer de toestand jaarlijks op wijzigingen.

- Eenvoudige handelingen: mag via doe-het-zelf of door werknemer(s) met opleidingsattest eenvoudige handelingen  
De dorpels kunnen in één geheel verwijderd, ingepakt en afgevoerd worden zonder het materiaal te beschadigen, door het omringede materiaal los te kappen. Meer informatie in verband met eenvoudige handelingen kan teruggevonden worden achteraan dit attest.

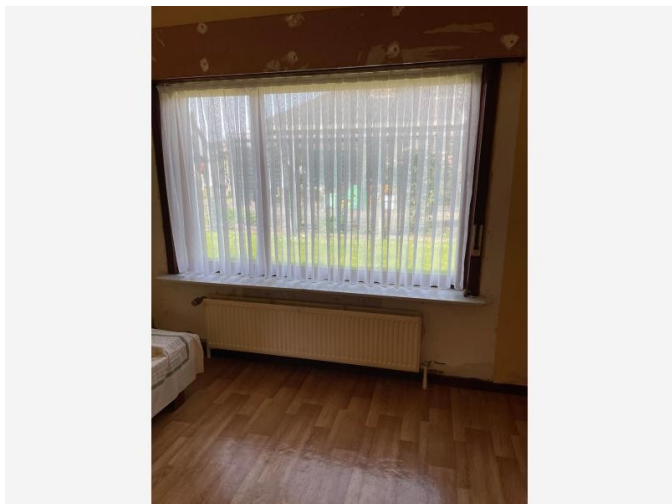
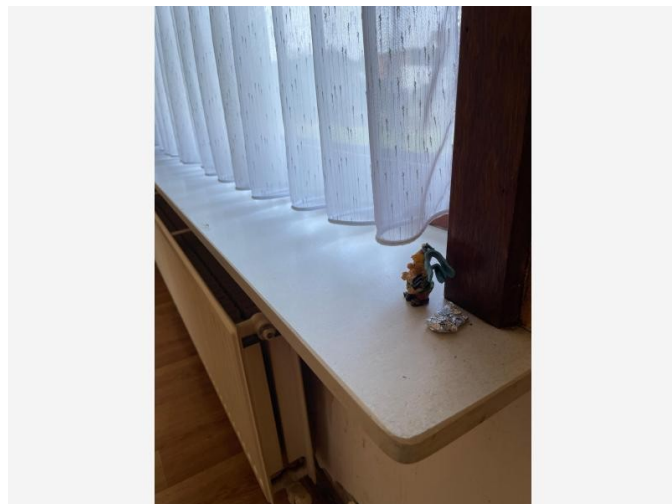
Het asbestmateriaal valt onder de mijlpaal van 2040.

Zorgvuldig beheren

| Eindbeoordeling materiaalarisico | Laag materiaalarisico en/of verlaagde kans op vezelvrijgave |

| Asbestsoort (vezeltype) | Crocidoliet aanwezig |
| Toestand van het materiaal | Onbeschadigd, niet verweerd |

| Beschrijving | Vensterbanken binnenzijde |

- Zorg voor een veilig beheer. Vermijd het beschadigen van het asbestmateriaal. Controleer de toestand jaarlijks op wijzigingen.

- Eenvoudige handelingen: mag via doe-het-zelf of door werknemer(s) met opleidingsattest eenvoudige handelingen  
De vensterbanken kunnen in één geheel verwijderd, ingepakt en afgevoerd worden zonder het materiaal te beschadigen, door het omringende metselwerk los te kappen. Meer informatie in verband met eenvoudige handelingen kan teruggevonden worden achteraan dit attest.

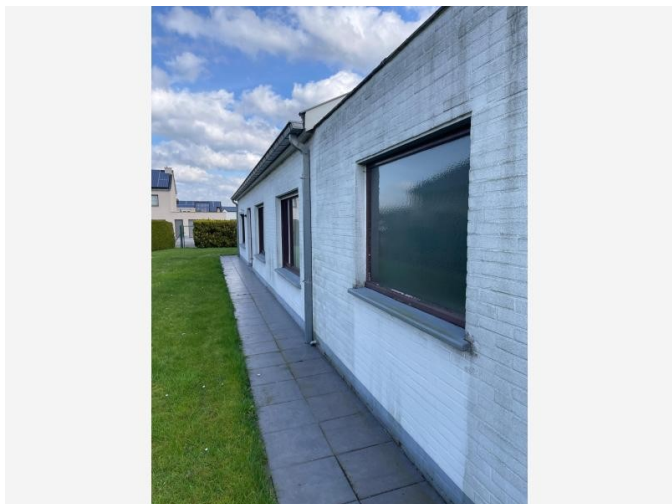
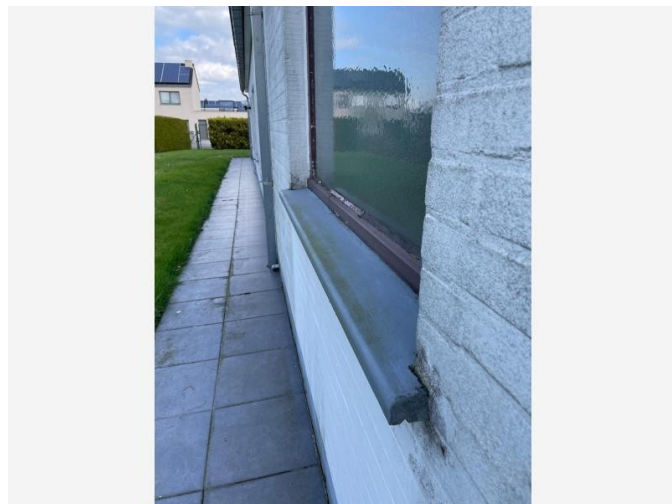
Het asbestmateriaal valt onder de mijlpaal van 2040.

Zorgvuldig beheren

| Eindbeoordeling materiaalarisico | Laag materiaalarisico en/of verlaagde kans op vezelvrijgave |

| Asbestsoort (vezeltype) | Crocidoliet aanwezig |
| Toestand van het materiaal | Licht beschadigd, licht verweerd. Intact materiaal type Pical – asbestboard of categorie III 'gebondenheid' |

| Beschrijving | Vensterbanken buitenzijde |

- Zorg voor een veilig beheer. Vermijd het beschadigen van het asbestmateriaal. Controleer de toestand jaarlijks op wijzigingen.

- Eenvoudige handelingen: mag via doe-het-zelf of door werknemer(s) met opleidingsattest eenvoudige handelingen  
De vensterbanken kunnen in één geheel verwijderd, ingepakt en afgevoerd worden zonder het materiaal te beschadigen door het omringende metselwerk los te kappen. Meer informatie in verband met eenvoudige handelingen kan teruggevonden worden achteraan dit attest.

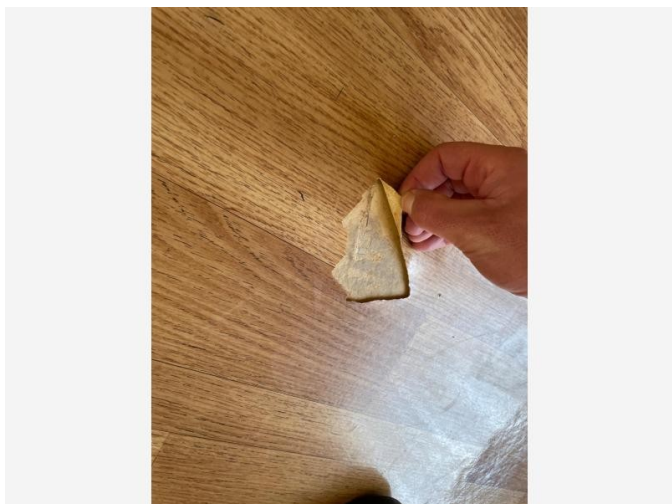
Er werd tijdens de inspectie geen verdachte viltlaag waargenomen ter hoogte van de vinylvloer.

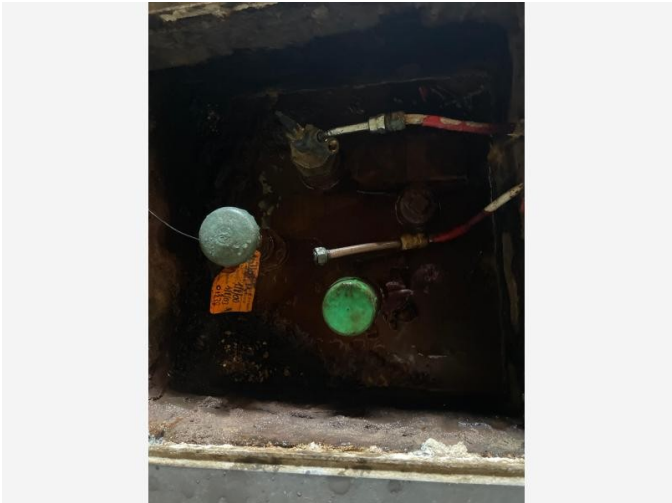
Er werden tijdens de inspectie geen verdachte doorvoeren waargenomen.
