Asbestinventarisatetest

Lepelstraat 11, 9160 Lokeren

Attestnummer : 20241025-000009.000

Uitgegeven op : 25.10.2024

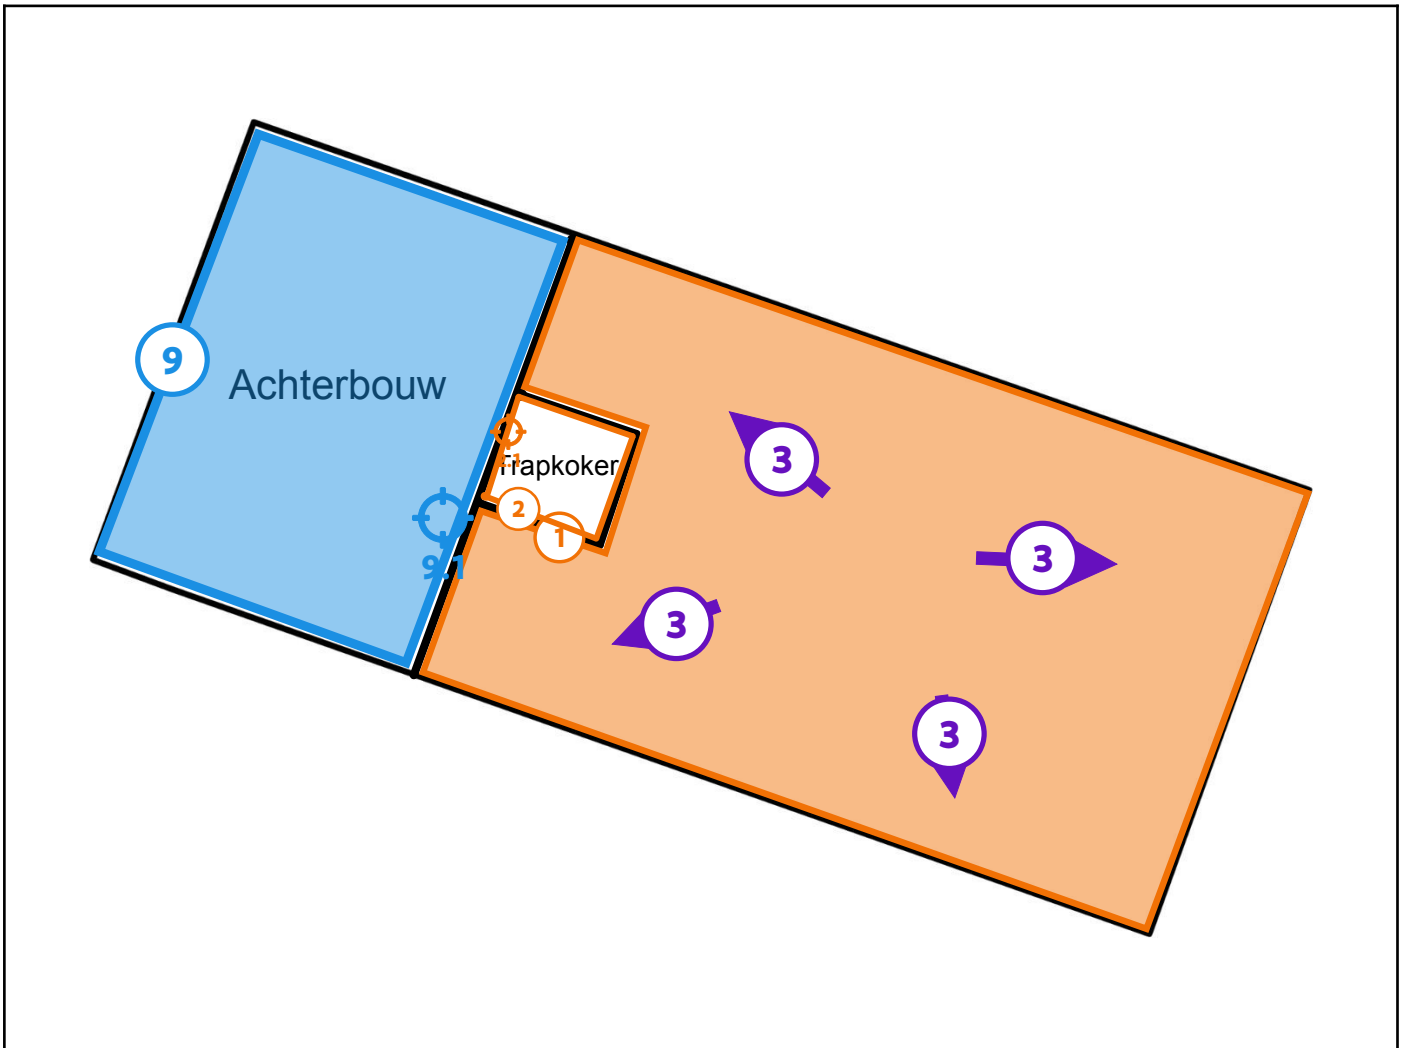
Plan 1.6: daken woning

Beschrijving	Type	Actie
1. Leien schuin dak woning	Asbestmateriaal	Verwijderen
2. Leien gevelbekleding trappenkoker	Asbestmateriaal	Verwijderen
2.1 Code: ABSW-24-53-4	Puntmonster	-
3. Onderdak woning	Advies	-
9. Toplaag roofing achterbouw	Geen asbest	-
9.1 Code: ABSW-24-53-3	Puntmonster	-

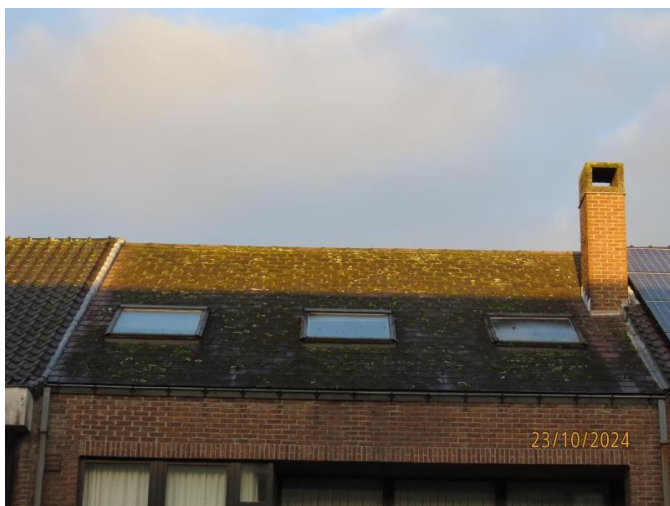
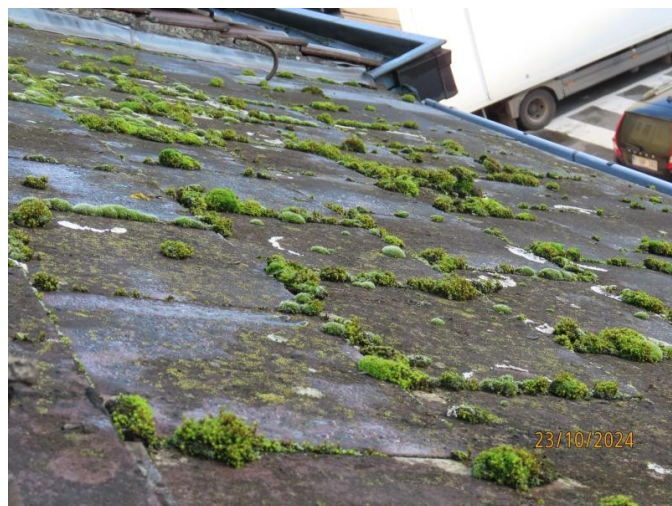
Het asbestmateriaal valt onder de mijlpaal van 2034.

Eindbeoordeling materiaalrisico	Verhoogd materiaalrisico en/of verhoogde kans op vezelvrijgave
---------------------------------	--

Gebondenheid	Categorie 1: hechtgebonden in oorsprong
Asbestsoort (vezeltype)	Crocidoliet aanwezig
Asbestconcentratie	Laag (< 50%)
Afschermingsgraad van het gehele materiaal	Geheel of deels vrij aan de buitenlucht
Toestand van het materiaal	Matig beschadigd, matig verweerd

Beschrijving	Leien schuin dak woning
Omgeving	Buiten
Primaire drager	Schuin dak
Asbestmateriaal	Dak- en gevelbekleding - Lei, shingle
Bindmiddel van asbestmateriaal	Cement
Gebondenheid op basis van bindmiddel	Hecht
Hoeveelheid (oppervlakte - aantal)	<ul style="list-style-type: none">• 120,00 m² - 1 stuk
Totale oppervlakte	120,00 m ²
Eenvoudig bereikbaar	Ja
Bevestigingswijze	<ul style="list-style-type: none">• Geklemd• Genageld, geniet
Identificatiemethode	Vaststelling zonder monsternamen
Destructieve handeling voor identificatie	Nee

Verwijderen

- Zorg voor een veilig beheer. Vermijd het beschadigen van het asbestmateriaal. Controleer de toestand jaarlijks op wijzigingen.
- Hemelwater dat afspoelt van asbestcement daken of gevels kan asbestdeeltjes bevatten. Gebruik het enkel voor gesloten circuits (bv. spoelen toiletten). Reinig na het vervangen van het dak of de gevel de dakgoten en regenwaterput of -ton om asbesthoudend sediment of slib te verwijderen

- Eenvoudige handelingen: mag via doe-het-zelf of door werknemer(s) met opleidingsattest eenvoudige handelingen
Gezien er bijkomende beheersmaatregelen noodzakelijk zijn bij verwijdering van de dakleien zoals het gebruik van aangepaste PBM's, grondige fixatie, ontstopping van dakgebinte / isolatie en zolderruimte nà de werken; wordt het beroep doen op minstens een aannemer met opgeleid personeel aanbevolen.

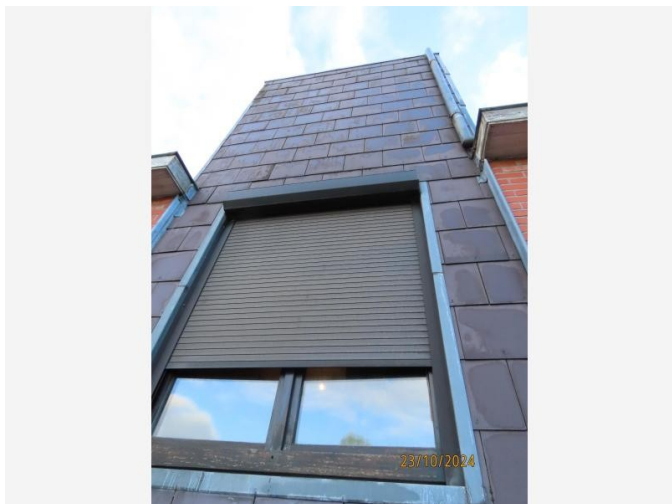
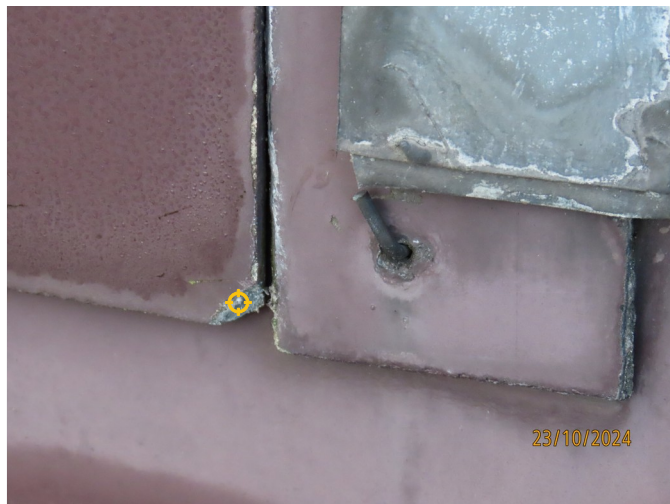
Het asbestmateriaal valt onder de mijlpaal van 2034.

Eindbeoordeling materiaalrisico	Laag materiaalrisico en/of verlaagde kans op vezelvrijgave
---------------------------------	--

Gebondenheid	Categorie 1: hechtgebonden in oorsprong
Asbestsoort (vezeltype)	Alleen chrysotiel
Asbestconcentratie	Laag (< 50%)
Afschermingsgraad van het gehele materiaal	Geheel of deels vrij aan de buitenlucht
Toestand van het materiaal	Licht beschadigd, licht verweerd. Intact calciumsilicaatmateriaal of categorie III 'gebondenheid'

#	Type	Referentie	Resultaat
2.1	Puntmonster	ABSW-24-53-4	Chrysotiel

Beschrijving	Leien gevelbekleding trappenkoker
Omgeving	Buiten
Primaire drager	Wand buitenschil
Asbestmateriaal	Dak- en gevelbekleding - Lei, shingle
Bindmiddel van asbestmateriaal	Cement
Gebondenheid op basis van bindmiddel	Hecht
Hoeveelheid (oppervlakte - aantal)	<ul style="list-style-type: none">• 15,00 m² - 1 stuk
Totale oppervlakte	15,00 m ²
Eenvoudig bereikbaar	Ja
Bevestigingswijze	<ul style="list-style-type: none">• Genageld, geniet
Identificatiemethode	Vaststelling met monstername
Destructieve handeling voor identificatie	Nee
Opmerking	De buitenmuren van de trappenkoker zijn bekleed met leien van recentere datum. Uit voorzorgsprincipe werd een monstername uitgevoerd ter identificatie.

Verwijderen

- Zorg voor een veilig beheer. Vermijd het beschadigen van het asbestmateriaal. Controleer de toestand jaarlijks op wijzigingen.
- Hemelwater dat afspoelt van asbestcement daken of gevels kan asbestdeeltjes bevatten. Gebruik het enkel voor gesloten circuits (bv. spoelen toiletten). Reinig na het vervangen van het dak of de gevel de dakgoten en regenwaterput of -ton om asbesthoudend sediment of slib te verwijderen

- Eenvoudige handelingen: mag via doe-het-zelf of door werknemer(s) met opleidingsattest eenvoudige handelingen
Gecombineerde verwijdering met de dakleien van de woning door een aannemer met opgeleid personeel wordt aanbevolen.

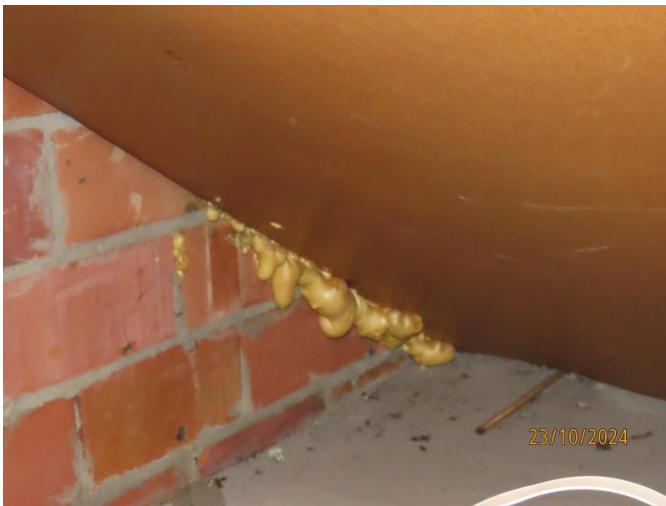
Vrije foto

De gehele zolderruimte is afgewerkt met panelen en valse plafonds, en gebruik van PUR-schuim. Nergens kon dan ook een onderdak waargenomen worden. Hieraan dient de nodige aandacht besteed te worden bij renovatie van het dak of sloop (bvb. mogelijks gebruik van menuiserite platen).

Identificatiemethode	Redelijk vermoeden
Primaire drager	Schuin dak
(Asbest)materiaal	Plaat, paneel, tablet - Type Menuiserite
Bindmiddel	Cement
Gebondenheid bindmiddel	Hecht

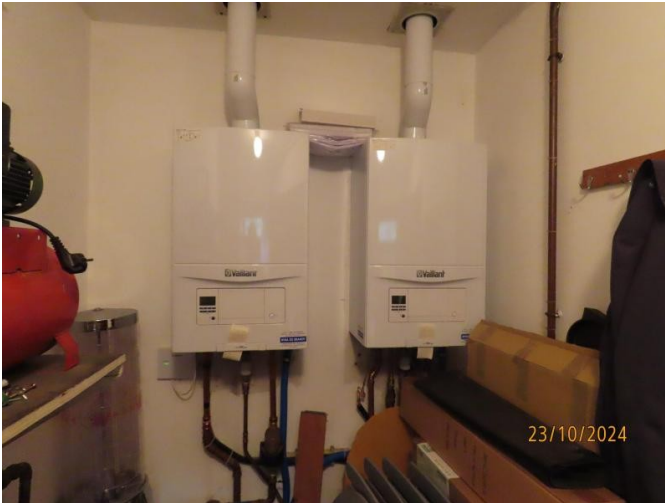
Vrije foto

In de berging naast de keuken gelijkvloers zijn 2 CV-boilers opgesteld. Deze zijn van recente datum, zodat geen asbestverdachte dichtingen of pakkingen kunnen aanwezig zijn.

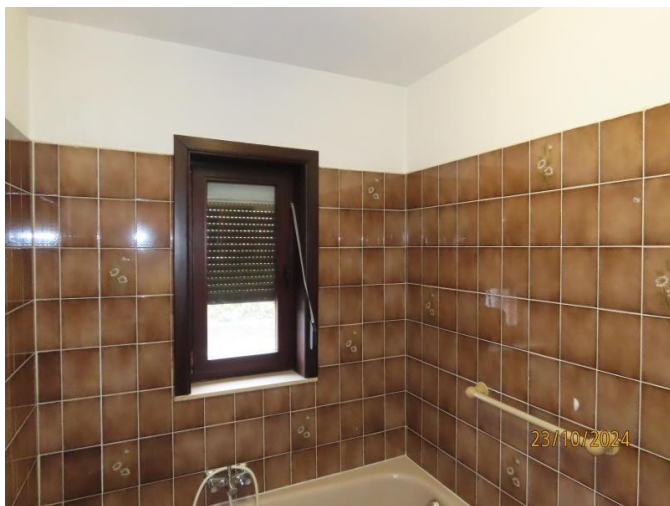
Vrije foto

In de badkamer, toiletten en deels de keuken zijn nog oude muurtegels aanwezig. Een destructieve monsternamname kan bepalen of de achterliggende kleeflagen al dan niet asbesthoudend is, en gepaste maatregelen vereisen bij renovatie of sloop.

Identificatiemethode	Redelijk vermoeden
Primaire drager	Binnenwand
(Asbest)materiaal	In-situ afwerkingslagen - Lijm laag
Bindmiddel	Lijm
Gebondenheid bindmiddel	Hecht

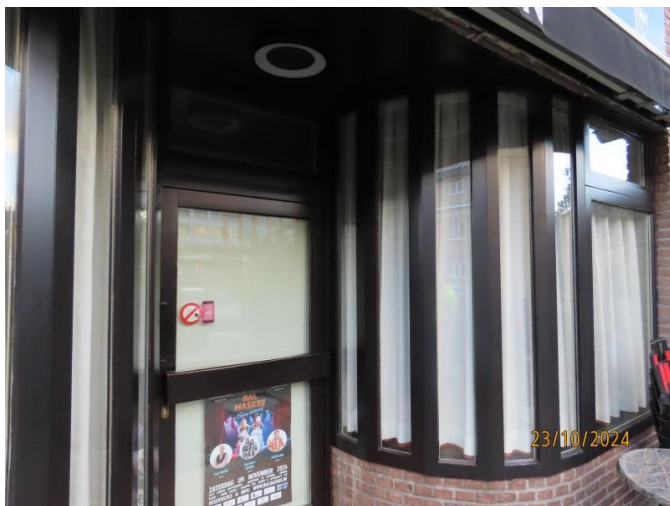
Vrije foto

De dichtingskit van het houten buitenschrijnwerk is niet asbestverdacht (siliconen)

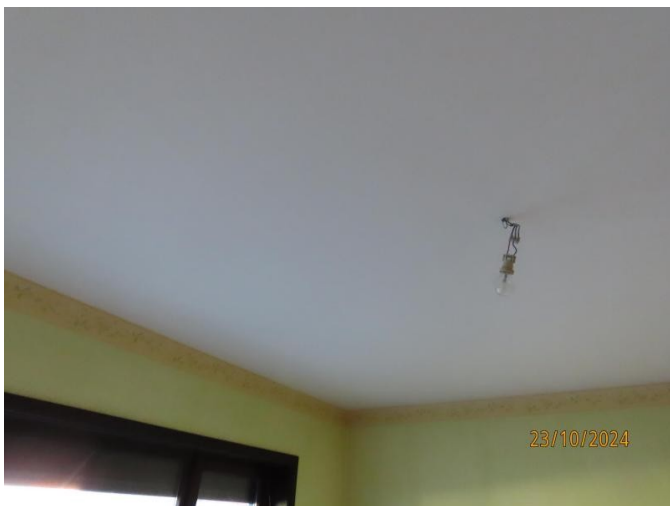
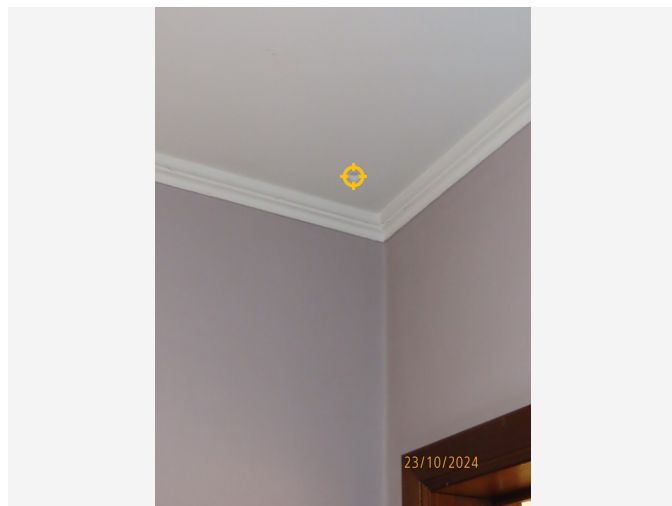
Fiche 7: Pleisterwerk plafonds

Geen asbest

#	Type	Referentie	Resultaat
7.1	Mengmonster	ABSW-24-53-2	Geen asbest

Beschrijving	Pleisterwerk plafonds
Omgeving	Binnen
Primaire drager	Plafond
Bindmiddel van materiaal	Gips - kalk
Gebondenheid op basis van bindmiddel	Niet-hechtgebonden
Hoeveelheid (oppervlakte - dikte - aantal)	• 62,00 m ² - 1,00 cm - 1 stuk
Totaal volume	0,62 m ³
Identificatiemethode	Vaststelling met monstername
Destructieve handeling voor identificatie	Nee
Opmerking	Het pleisterwerk van de plafonds werd bemonsterd in de inkomhal, berging gelijkvloers, badkamer en traphal verdieping. In de horecaruimte, keuken gelijkvloers, leefruimte & open keuken appartement en de gehele zolderruimte zijn valse plafonds aanwezig.

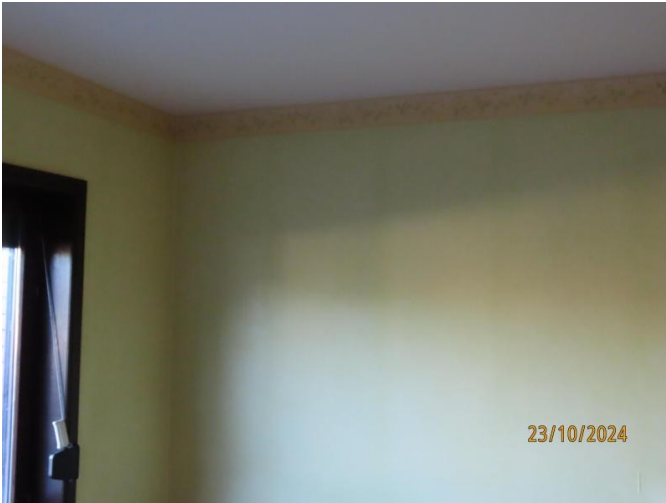
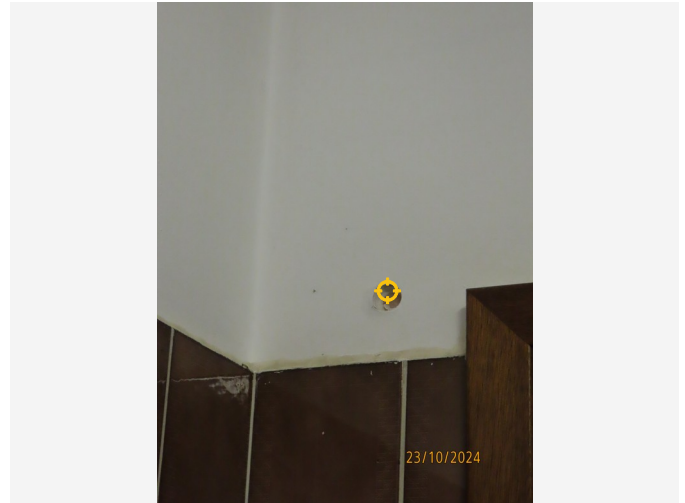
Fiche 8: Pleisterwerk binnenmuren

Geen asbest

#	Type	Referentie	Resultaat
8.1	Mengmonster	ABSW-24-53-1	Geen asbest

Beschrijving	Pleisterwerk binnenmuren
Omgeving	Binnen
Primaire drager	Binnenwand
Bindmiddel van materiaal	Gips - kalk
Gebondenheid op basis van bindmiddel	Niet-hechtgebonden
Hoeveelheid (oppervlakte - dikte - aantal)	• 190,00 m ² - 2,00 cm - 1 stuk
Totaal volume	3,80 m ³
Identificatiemethode	Vaststelling met monsternamen
Destructieve handeling voor identificatie	Nee
Opmerking	Het pleisterwerk van de muren werd bemonsterd in de inkomgang, traphal, toiletten café, badkamer en leefruimte appartement. De horecaruimte (café) is overal met muurpanelen afgewerkt.

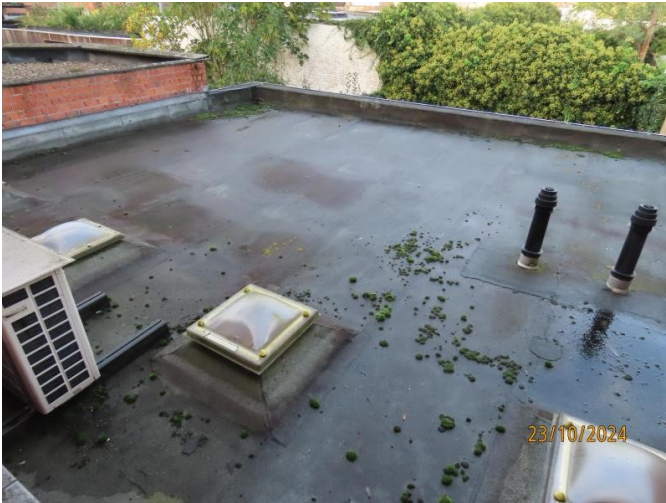
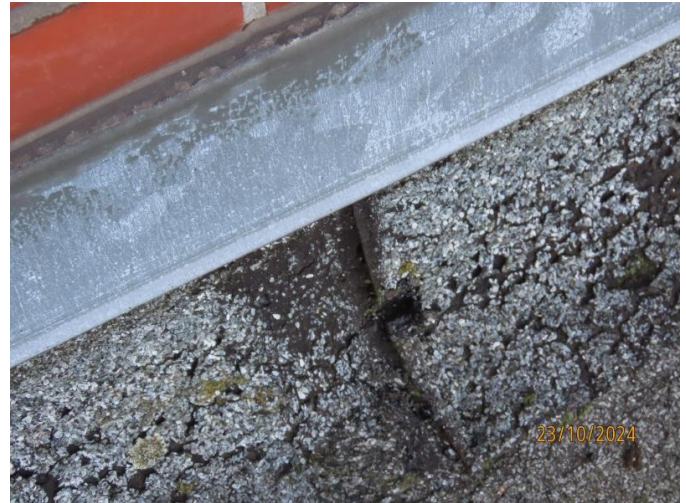
Fiche 9: Toplaag roofing achterbouw

Geen asbest

#	Type	Referentie	Resultaat
9.1	Puntmonster	ABSW-24-53-3	Geen asbest

Beschrijving	Toplaag roofing achterbouw
Omgeving	Buiten
Primaire drager	Plat dak
Bindmiddel van materiaal	Bitumen (roofing, teer, asfalt)
Gebondenheid op basis van bindmiddel	Hecht
Hoeveelheid (oppervlakte - aantal)	<ul style="list-style-type: none">• 55,00 m² - 1 stuk
Totale oppervlakte	55,00 m ²
Identificatiemethode	Vaststelling met monstername
Destructieve handeling voor identificatie	Nee

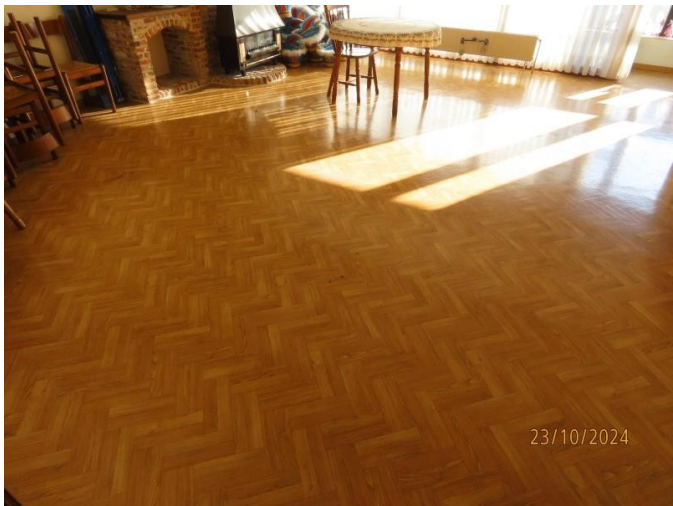
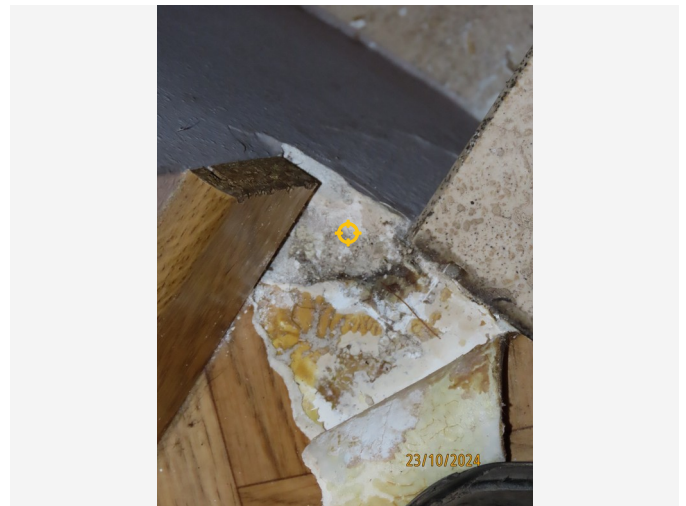
Fiche 10: Oude vloerzeilen

Geen asbest

#	Type	Referentie	Resultaat
10.1	Puntmonster	ABSW-24-53-5	Geen asbest

Beschrijving	Oude vloerzeilen
Omgeving	Binnen
Primaire drager	Vloer
Bindmiddel van materiaal	Kunststof of -hars
Gebondenheid op basis van bindmiddel	Hecht
Hoeveelheid (oppervlakte - aantal)	• 85,00 m ² - 1 stuk
Totale oppervlakte	85,00 m ²
Identificatiemethode	Vaststelling met monstername
Destructieve handeling voor identificatie	Nee
Opmerking	Onder de niet-verdachte vloerbekleding op de verdieping (parketmotief) werd door optillen nog een vermoedelijk oudere laag vastgesteld. Hierop werd een monstername uitgevoerd.
