Asbestinventarisatetest

Asschout 18, 9940 Evergem

Attestnummer : 20260108-000285.000

Uitgegeven op : 08.01.2026

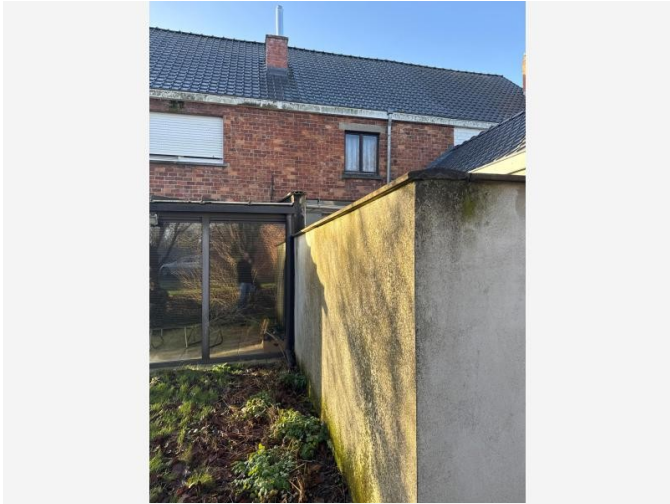
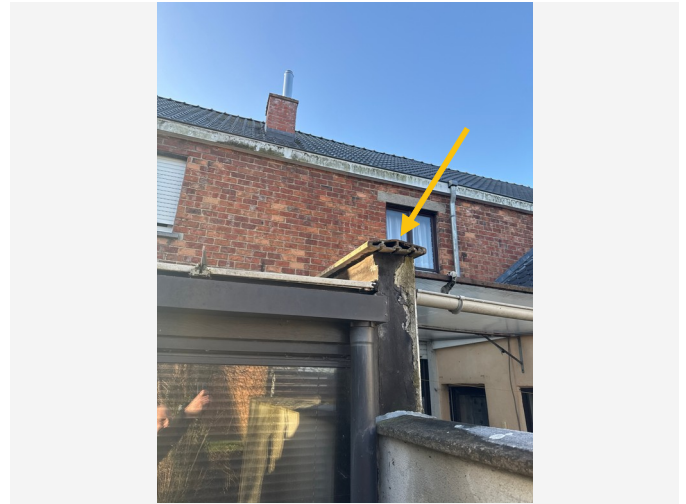
Fiche 1: Deksteen gemeenschappelijke muur uit asbestcement

Asbestmateriaal

Het asbestmateriaal valt onder de mijlpaal van 2040.

Eindbeoordeling materiaalrisico	Laag materiaalrisico en/of verlaagde kans op vezelvrijgave
---------------------------------	--

Gebondenheid	Categorie 1: hechtgebonden in oorsprong
Asbestsoort (vezeltype)	Crocidoliet aanwezig
Asbestconcentratie	Laag (< 50%)
Afschermingsgraad van het gehele materiaal	Geheel of deels vrij aan de buitenlucht
Toestand van het materiaal	Licht beschadigd, licht verweerd. Intact calciumsilicaatmateriaal of categorie III 'gebondenheid'

Beschrijving	Deksteen gemeenschappelijke muur uit asbestcement
Omgeving	Buiten
Primaire drager	Wand vrijstaand (scheidingsmuur, ...)
Asbestmateriaal	Deksteen, muurkap - Hol
Bindmiddel van asbestmateriaal	Cement
Gebondenheid op basis van bindmiddel	Hecht
Hoeveelheid (oppervlakte - dikte - aantal)	• 1,50 m ² - 5,00 cm - 1 stuk
Totaal volume	0,075 m ³
Eenvoudig bereikbaar	Ja
Bevestigingswijze	• Verlijmd, ingegoten, versmeerd
Identificatiemethode	De asbestdeskundige beoordeelt het materiaal als asbesthoudend, en dit zonder monsternamen.
Destructieve handeling voor identificatie	Nee

- Zorg voor een veilig beheer. Vermijd het beschadigen van het asbestmateriaal. Controleer de toestand jaarlijks op wijzigingen.
- Voer bijkomende staalname(s) uit.

- Eenvoudige handelingen: mag via doe-het-zelf of door werknemer(s) met opleidingsattest eenvoudige handelingen
De dekstenen kunnen in één geheel verwijderd, ingepakt en afgevoerd worden zonder het materiaal te beschadigen door het omringende metselwerk los te kappen. Voor deze toepassing is doe-het-zelf-verwijdering wettelijk toegelaten, zoals bepaald in het

Bij verwijdering van de toepassing is het cruciaal dat dit op een zorgvuldige manier gebeurt om het risico op blootstelling aan asbestvezels te beperken. Zorg ervoor dat het materiaal voor en tijdens de verwijdering

gefixeerd of bevochtigd wordt, zodat stofvorming wordt beperkt. Het is belangrijk dat het materiaal niet gebroken of beschadigd wordt, maar in geheel verwijderd wordt. Vermijd ook slepen of gooien van het materiaal.

Tijdens de verwijderings werkzaamheden is het verplicht om om de juiste persoonlijke beschermingsmiddelen te gebruiken zoals: stofmasker FFP3, wegwerpoveral categorie III type 5/6 weg werphandschoenen & afspoelbaar schoeisel of wegwerp schoenovertrekken. Na gebruik dienen deze PBM's als asbestafval behandeld te worden en samen met het verwijderde materiaal afgevoerd worden.

Het verwijderd asbestafval moet u dubbel en luchtdicht verpakken en aanbieden bij het gemeentelijke recyclagepark of erkende verwerker. Raadpleeg op voorhand de voorwaarden van het recyclagepark.

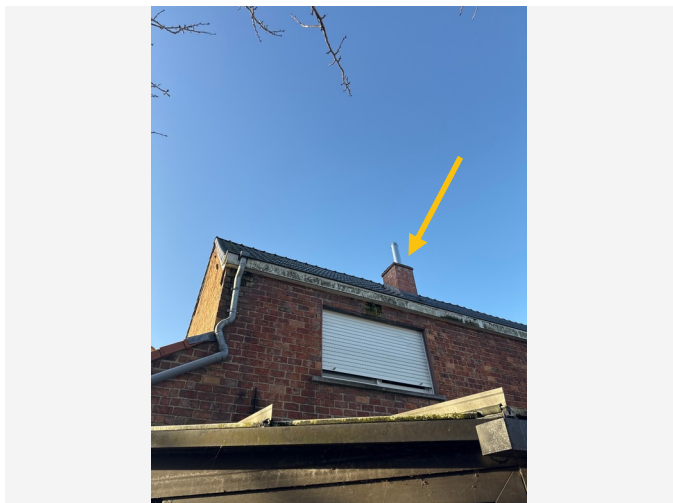
Fiche 2: Niet mogelijk om de binnen/bovenzijde van de schouw te controleren

Tijdelijke beperking

Reden: Het te onderzoeken materiaal situeert zich hoger dan 3,50 m te rekenen vanaf een veilige ondergrond

Uitleg van de asbestdeskundige: Het is niet mogelijk om de bovenzijde/binnenzijde van de schouw te inspecteren omdat de opening van de schouw hoger is dan 3,5m vanaf een veilige ondergrond. de schouw kan enkel geïnspecteerd worden met behulp van een stelling of hoogtewerker.

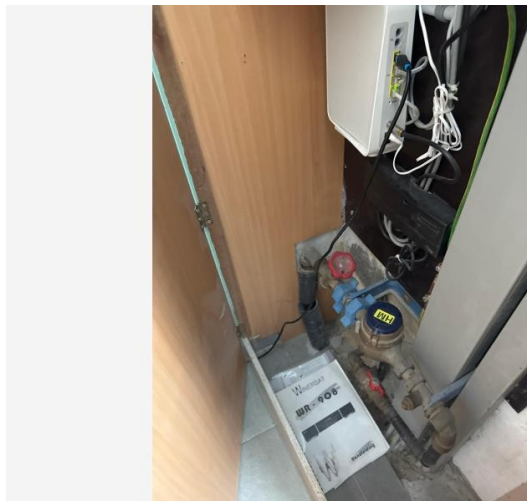
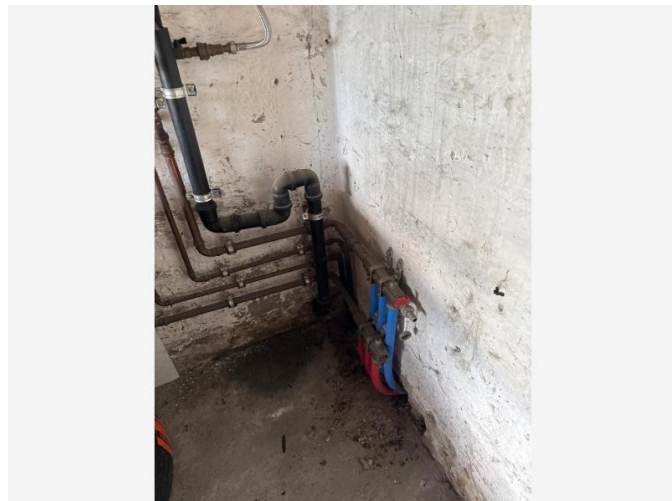
Fiche 3: Geen verdachte afvoer- of doorvoerbuizen waargenomen

Er werden tijdens de inspectie geen verdachten afvoer- of doorvoerbuizen waargenomen. De aanwezige buizen zijn vervaardigd uit kunststof, metaal of keramisch materiaal.

Basis voor advies	De asbestdeskundige beoordeelt het materiaal als niet-asbestverdacht.
-------------------	---

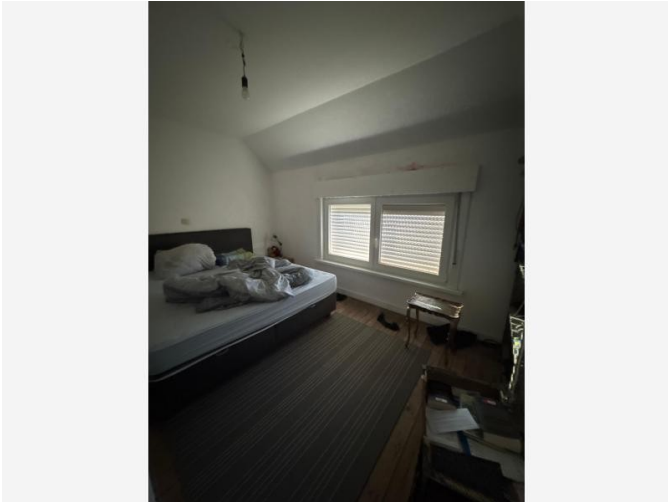
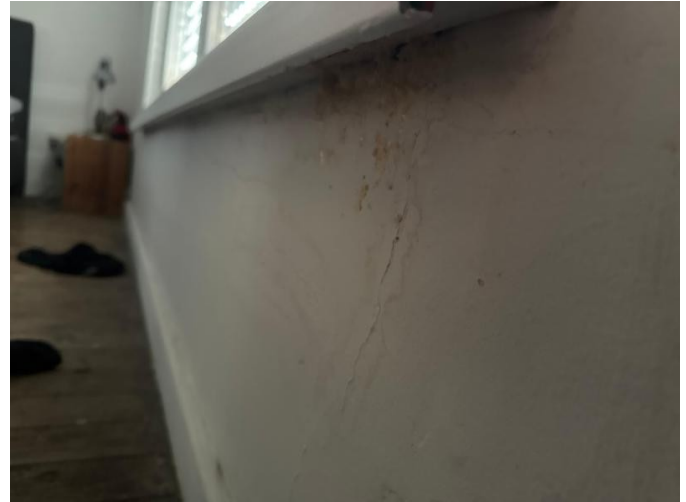
Fiche 4: Geen verdachte vensterbanken of dorpels waargenomen

Er werden tijdens de inspectie geen verdachte vensterbanken of dorpels waargenomen. De aanwezige vensterbanken en dorpels zijn vervaardigd uit natuursteen, composiet of hout.

Basis voor advies	De asbestdeskundige beoordeelt het materiaal als niet-asbestverdacht.
-------------------	---

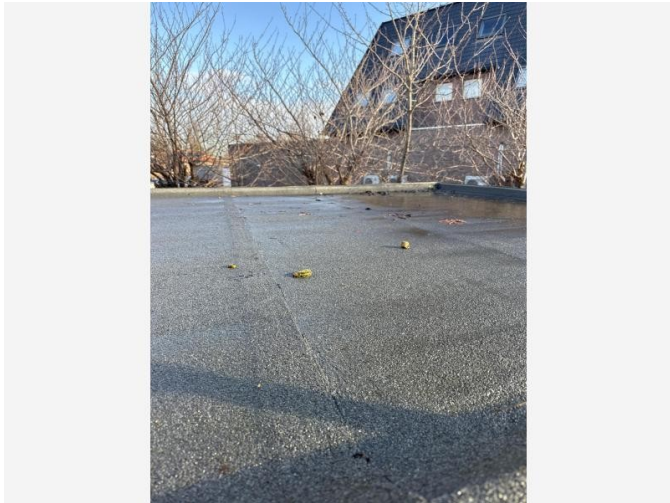
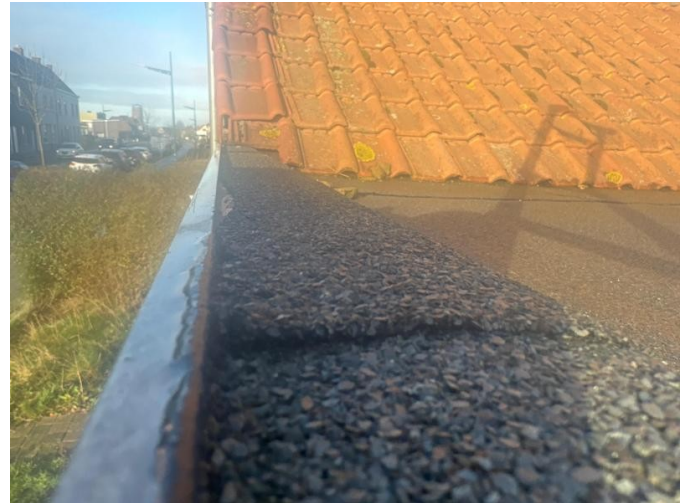
Fiche 5: Dakbedekking met roofing

Geen asbest

#	Type	Referentie	Resultaat
5.1	Puntmonster	4	Geen asbest

Beschrijving	Dakbedekking met roofing
Omgeving	Buiten
Primaire drager	Plat dak
Bindmiddel van materiaal	Bitumen (roofing, teer, asfalt)
Gebondenheid op basis van bindmiddel	Hecht
Hoeveelheid (oppervlakte - aantal)	• 40,00 m ² - 1 stuk
Totale oppervlakte	40,00 m ²
Identificatiemethode	Een monstername door de asbestdeskundige met laboanalyse door een asbestlabo.
Destructieve handeling voor identificatie	Nee

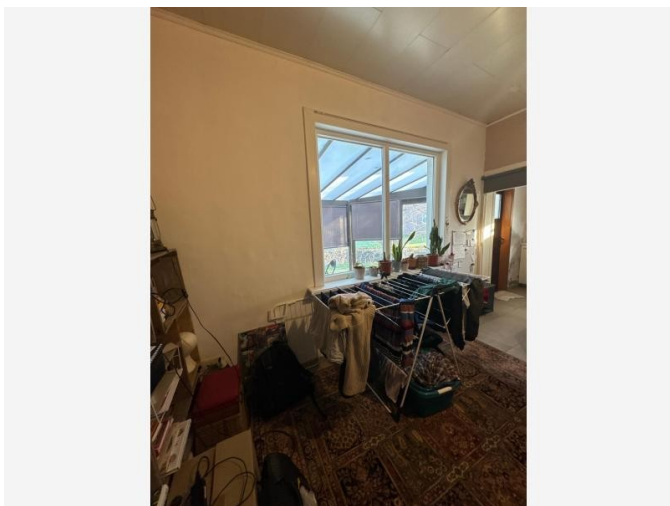
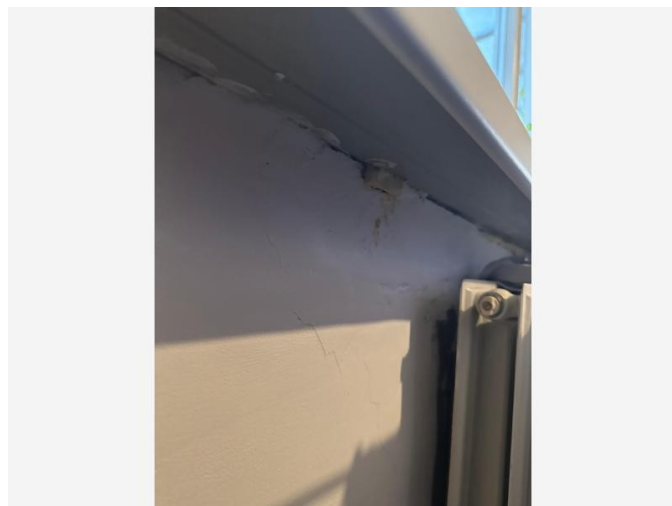
Geen asbest

#	Type	Referentie	Resultaat
6.1	Mengmonster	1	Geen asbest

Beschrijving	Pleisterwerk binnenwanden
Omgeving	Binnen
Primaire drager	Binnenwand
Bindmiddel van materiaal	Gips - kalk
Gebondenheid op basis van bindmiddel	Niet-hechtgebonden
Hoeveelheid (oppervlakte - dikte - aantal)	• 150,00 m ² - 1,00 cm - 1 stuk
Totaal volume	1,50 m ³
Identificatiemethode	Een monstername door de asbestdeskundige met laboanalyse door een asbestlabo.
Destructieve handeling voor identificatie	Nee
Opmerking	De binnenwanden ter hoogte van de badkamer zijn volledig afgewerkt met keramische tegels.

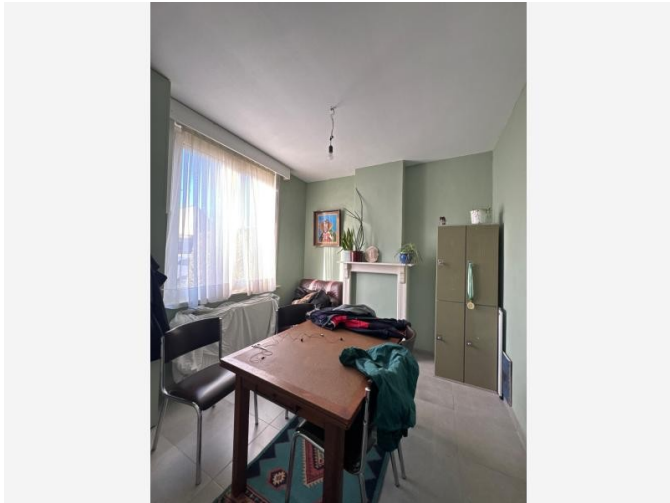
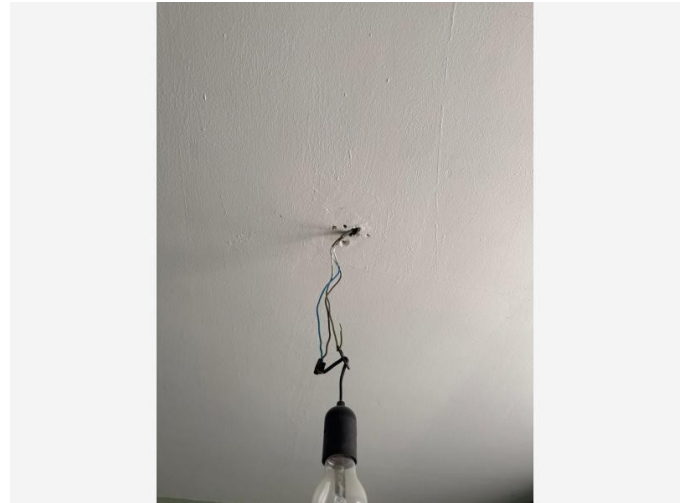
Fiche 7: pleisterwerk plafonds

Geen asbest

#	Type	Referentie	Resultaat
7.1	Mengmonster	2	Geen asbest

Beschrijving	pleisterwerk plafonds
Omgeving	Binnen
Primaire drager	Plafond
Bindmiddel van materiaal	Gips - kalk
Gebondenheid op basis van bindmiddel	Niet-hechtgebonden
Hoeveelheid (oppervlakte - dikte - aantal)	• 140,00 m ² - 1,00 cm - 1 stuk
Totaal volume	1,40 m ³
Identificatiemethode	Een monstername door de asbestdeskundige met laboanalyse door een asbestlabo.
Destructieve handeling voor identificatie	Nee

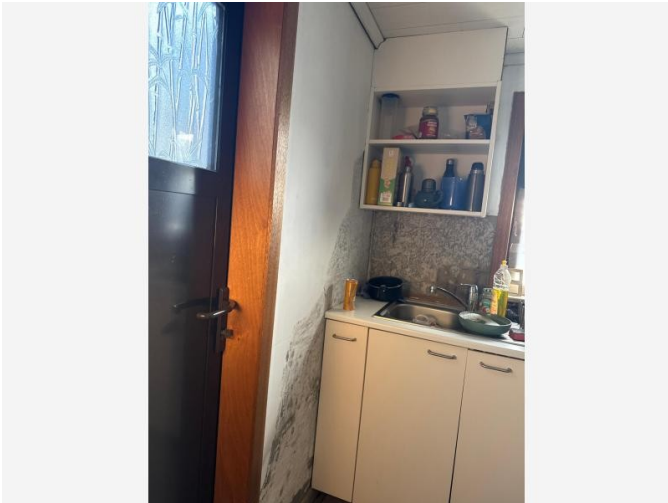
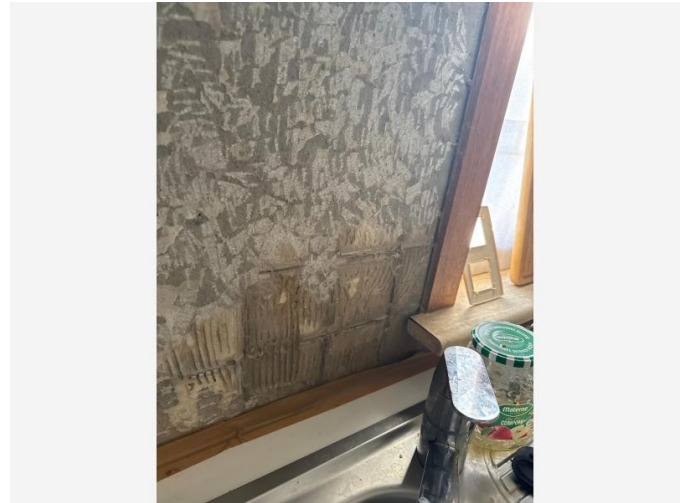
Fiche 8: Tegelijm keramische tegels

Geen asbest

#	Type	Referentie	Resultaat
8.1	Puntmonster	5	Geen asbest

Beschrijving	Tegellijm keramische tegels
Omgeving	Binnen
Primaire drager	Binnenwand
Bindmiddel van materiaal	Lijm
Gebondenheid op basis van bindmiddel	Hecht
Hoeveelheid (oppervlakte - dikte - aantal)	• 25,00 m ² - 0,30 mm - 1 stuk
Totaal volume	0,008 m ³
Identificatiemethode	Een monstername door de asbestdeskundige met laboanalyse door een asbestlabo.
Destructieve handeling voor identificatie	Nee
Opmerking	Staalname kon uitgevoerd worden ter hoogte van beschadiging van de tegels.

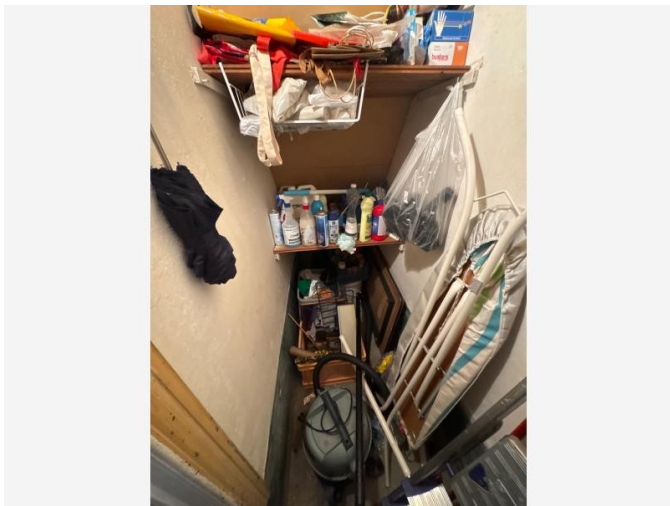
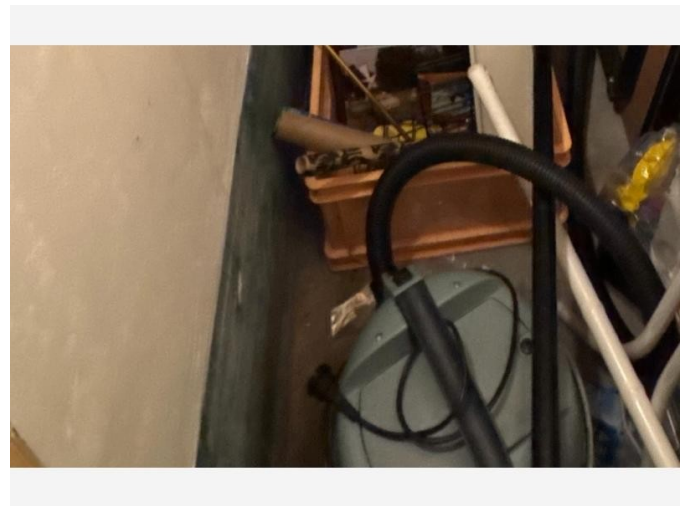
Fiche 9: Cementering kelder

Geen asbest

#	Type	Referentie	Resultaat
9.1	Puntmonster	3	Geen asbest

Beschrijving	Cementering kelder
Omgeving	Binnen
Primaire drager	Binnenwand
Bindmiddel van materiaal	Cement
Gebondenheid op basis van bindmiddel	Hecht
Hoeveelheid (oppervlakte - dikte - aantal)	• 5,00 m ² - 1,00 cm - 1 stuk
Totaal volume	0,05 m ³
Identificatiemethode	Een monstername door de asbestdeskundige met laboanalyse door een asbestlabo.
Destructieve handeling voor identificatie	Nee

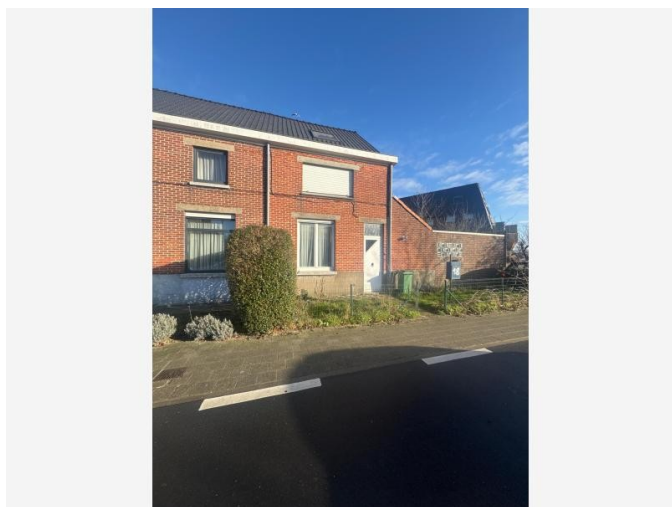
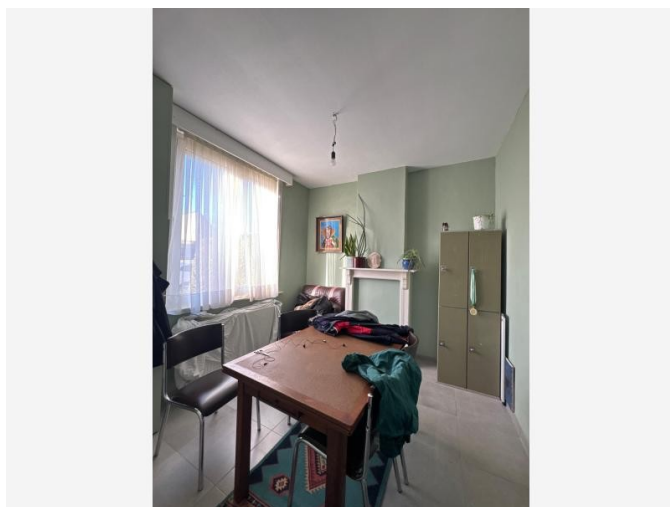
Beschrijving	Notitie	Terug te vinden op plannen
Fiche 10: Geen verdachte mastiek waargenomen	Er werd tijdens de inspectie geen verdachte mastiek waargenomen. De dichtingsvoegen ter hoogte van het buitenschijnwerk zijn afgewerkt met rubber en/of silicone.	-
Fiche 11: Geen verdachte dakbedekking - dakpannen	Het schuine dak is afgewerkt met dakpannen vervaardigd uit keramische materiaal of beton. Deze dakbekking is niet asbestverdacht.	-
Fiche 12: Geen verdacht onderdak waargenomen	Er werd tijdens de inspectie geen verdacht onderdak waargenomen. Het onderdak is vervaardigd uit kunststof. Het onderdak kons geïnspecteerd worden ter hoogte van de zolder & garage.	-
Fiche 13: Geen verdachte rookgaskanalen waargenomen	Er werden tijdens de inspectie geen verdachte rookgaskanalen waargenomen. De rookgaskanalen zijn niet zichtbaar of vervaardigd uit metaal, beton of keramisch materiaal.	-
