# Asbestinventarisatetest

Laagland 21, 9920 Lievegem

Attestnummer : 20260428-000605.000

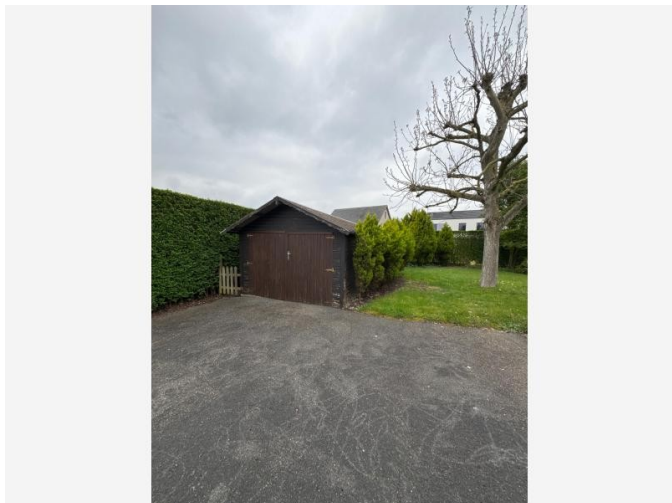
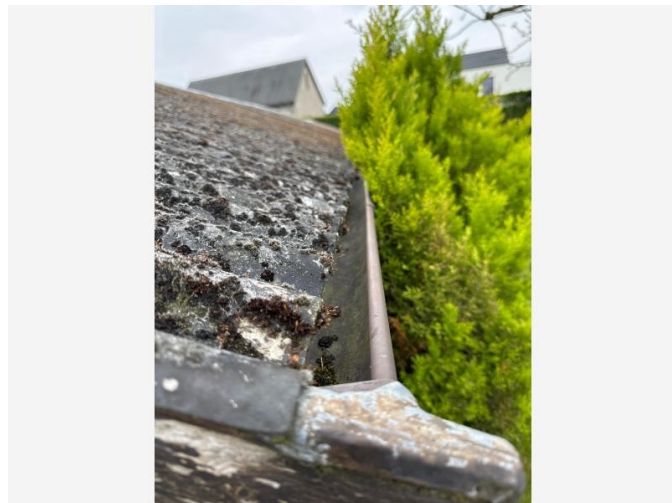
# Fiche 1: Gecontamineerde slib & mos resten in de regengoten

Het asbestmateriaal valt onder de mijlpaal van 2040.

**Dringend verwijderen**

- Verwijder het asbestafval.

- Eenvoudige handelingen: mag via doe-het-zelf of door werknemer(s) met opleidingsattest eenvoudige handelingen  
Het slib kan samen met de asbesthoudende leien golfplaten worden afgevoerd door de het slib en mos met vochtige doeken te verwijderen. Voor deze toepassing is doe-het-zelf-verwijdering wettelijk toegelaten, zoals bepaald in het

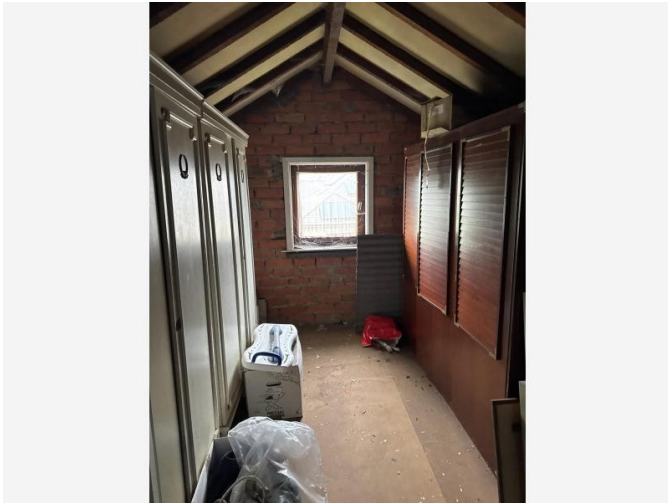
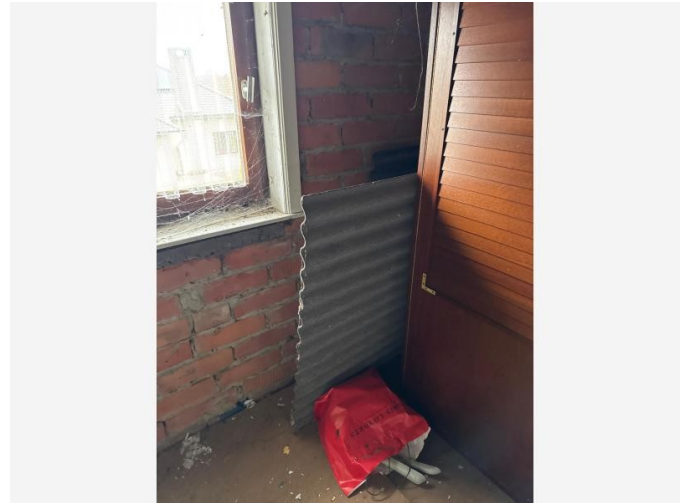
Het asbestmateriaal valt onder de mijlpaal van 2040.

**Dringend verwijderen**

Beschrijving	Losliggende asbesthoudende golfplaat
Type afvalstof	Betreft stock-voorraad of gedemonteerde asbestmaterialen
Aanwezige resten	Geen resten aanwezig
Omgeving	Binnen
Primaire drager	Gedemonteerd of buitengebruik gesteld materiaal
Asbestmaterialen	<ul style="list-style-type: none"><li>Dak- en gevelbekleding - Golfplaat</li></ul>
Bindmiddel van asbestmateriaal	Cement
Gebondenheid op basis van bindmiddel	Hecht
Hoeveelheid (gewicht - aantal)	<ul style="list-style-type: none"><li>15,00 kg - 1 stuk</li></ul>
Totaal gewicht	15,00 kg
Eenvoudig bereikbaar	Ja
Identificatiemethode	De asbestdeskundige beoordeelt het materiaal als asbestverdacht en dus asbesthoudend, en dit zonder monstername.

- Verwijder het asbestafval.

- Eenvoudige handelingen: mag via doe-het-zelf of door werknemer(s) met opleidingsattest eenvoudige handelingen  
De plaat kan in één geheel ingepakt en afgevoerd worden zonder de golfplaat te beschadigen. Voor deze toepassing is doe-het-zelf-verwijdering wettelijk toegelaten, zoals bepaald in het

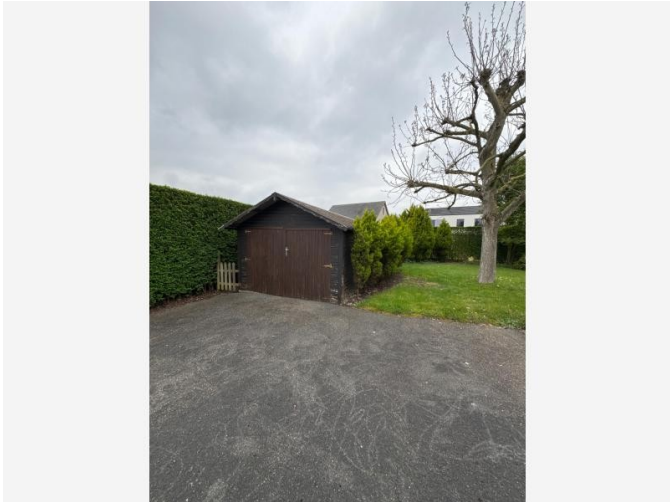
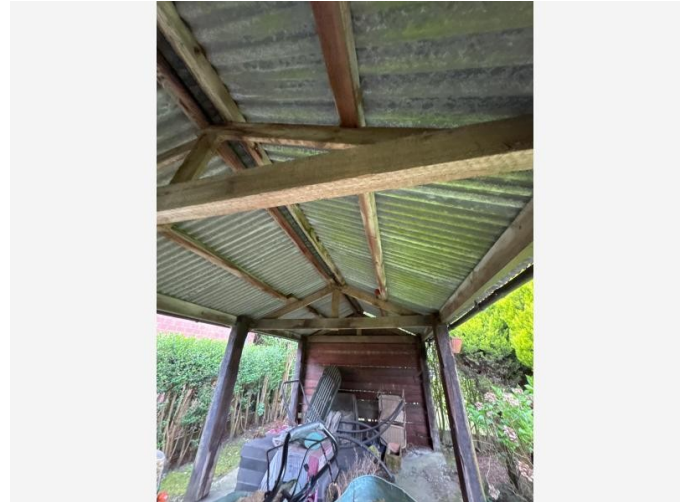
# Fiche 3: Dakbedekking met golfplaten uit asbestcement

Het asbestmateriaal valt onder de mijlpaal van 2034.

Verwijderen

Eindbeoordeling materiaalrisico	Verhoogd materiaalrisico en/of verhoogde kans op vezelvrijgave
---------------------------------	--

Gebondenheid	Categorie 1: hechtgebonden in oorsprong
Asbestsoort (vezeltype)	Crocidoliet aanwezig
Asbestconcentratie	Laag (< 50%)
Afschermingsgraad van het gehele materiaal	Geheel of deels vrij aan de buitenlucht, maar geen contact met binnenlucht
Toestand van het materiaal	Matig beschadigd, matig verweerd

- Zorg voor een veilig beheer. Vermijd het beschadigen van het asbestmateriaal. Controleer de toestand jaarlijks op wijzigingen.
- Hemelwater dat afspoelt van asbestcement daken of gevels kan asbestdeeltjes bevatten. Gebruik het enkel voor gesloten circuits (bv. spoelen toiletten). Reinig na het vervangen van het dak of de gevel de dakgoten en regenwaterput of -ton om asbesthoudend sediment of slib te verwijderen
- Voer bijkomende staalname(s) uit.

- Eenvoudige handelingen: mag via doe-het-zelf of door werknemer(s) met opleidingsattest eenvoudige handelingen  
De golfplaten kunnen in één geheel verwijderd, ingepakt en afgevoerd worden zonder het materiaal te beschadigen, door de platen voorzichtig los te schroeven. Voor deze toepassing is doe-het-zelf-verwijdering wettelijk toegelaten, zoals bepaald in het wettelijk kader van de codex Welzijn op het werk boek VI titel 3. Meer informatie over deze regelgeving vindt

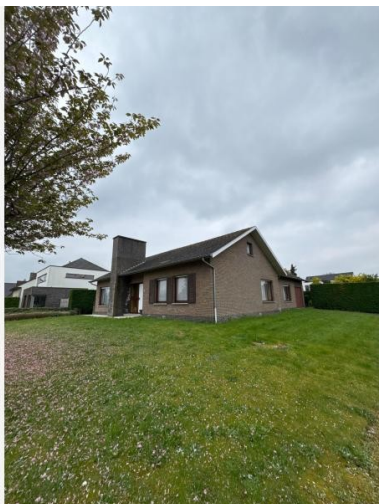
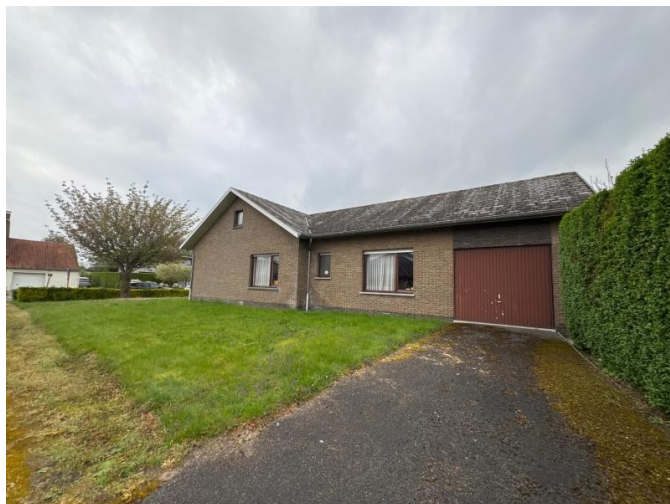
Het asbestmateriaal valt onder de mijlpaal van 2034.

Verwijderen

Eindbeoordeling materiaalrisico	Verhoogd materiaalrisico en/of verhoogde kans op vezelvrijgave
---------------------------------	--

Gebondenheid	Categorie 1: hechtgebonden in oorsprong
Asbestsoort (vezeltype)	Crocidoliet aanwezig
Asbestconcentratie	Laag (< 50%)
Afschermingsgraad van het gehele materiaal	Geheel of deels vrij aan de buitenlucht, maar geen contact met binnenlucht
Toestand van het materiaal	Matig beschadigd, matig verweerd

<b>Beschrijving</b>	Dakbedekking met leien uit asbestcement
<b>Omgeving</b>	Buiten
<b>Primaire drager</b>	Schuin dak
<b>Asbestmateriaal</b>	Dak- en gevelbekleding - Lei, shingle
<b>Bindmiddel van asbestmateriaal</b>	Cement
<b>Gebondenheid op basis van bindmiddel</b>	Hecht
<b>Hoeveelheid (oppervlakte - aantal)</b>	<ul style="list-style-type: none"><li>• 210,00 m<sup>2</sup> - 1 stuk</li></ul>
<b>Totale oppervlakte</b>	210,00 m <sup>2</sup>
<b>Eenvoudig bereikbaar</b>	Ja
<b>Bevestigingswijze</b>	<ul style="list-style-type: none"><li>• Genageld, geniet</li></ul>
<b>Identificatiemethode</b>	De asbestdeskundige beoordeelt het materiaal als asbesthoudend, en dit zonder monsternamen.
<b>Destructieve handeling voor identificatie</b>	Nee

- Zorg voor een veilig beheer. Vermijd het beschadigen van het asbestmateriaal. Controleer de toestand jaarlijks op wijzigingen.
- Hemelwater dat afspoelt van asbestcement daken of gevels kan asbestdeeltjes bevatten. Gebruik het enkel voor gesloten circuits (bv. spoelen toiletten). Reinig na het vervangen van het dak of de gevel de dakgoten en regenwaterput of -ton om asbesthoudend sediment of slib te verwijderen
- Voer bijkomende staalname(s) uit.

- Eenvoudige handelingen: mag via doe-het-zelf of door werknemer(s) met opleidingsattest eenvoudige handelingen  
De leien kunnen in één geheel verwijderd, ingepakt en afgevoerd worden zonder het materiaal te beschadigen door de leien voorzichtig los te wrikken. Voor deze toepassing is doe-het-zelf-verwijdering wettelijk toegelaten, zoals bepaald in het

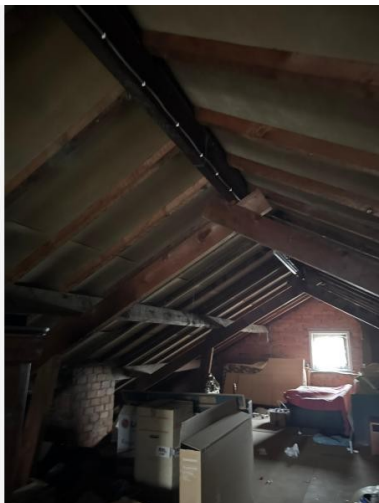
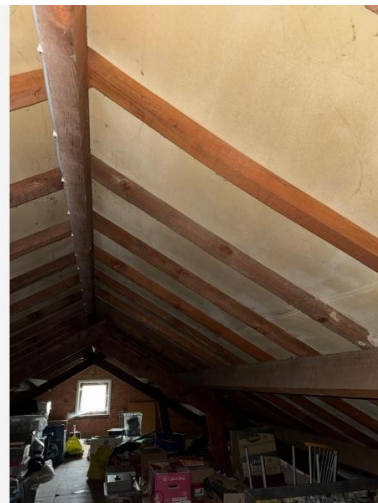
# Fiche 5: Onderdakplaten uit asbestcement ter hoogte van schuine dak

Het asbestmateriaal valt onder de mijlpaal van 2040.

Maatregelen nemen

Eindbeoordeling materiaalrisico	Verhoogd materiaalrisico en/of verhoogde kans op vezelvrijgave
---------------------------------	--

Gebondenheid	Categorie 1: hechtgebonden in oorsprong
Asbestsoort (vezeltype)	Crocidoliet aanwezig
Asbestconcentratie	Laag (< 50%)
Afschermingsgraad van het gehele materiaal	Geheel of deels vrij aan de binnenlucht, maar geen contact met binnenluchtstromen
Toestand van het materiaal	Licht beschadigd, licht verweerd. Intacte calciumsilicaatplaat of materiaal met categorie 3-gebondenheid

- Zorg voor een veilig beheer. Vermijd het beschadigen van het asbestmateriaal. Controleer de toestand jaarlijks op wijzigingen.
- Voer bijkomende staalname(s) uit.

- Eenvoudige handelingen: mag via doe-het-zelf of door werknemer(s) met opleidingsattest eenvoudige handelingen  
De onderdakplaten uit asbestcement kunnen in één geheel verwijderd, ingepakt en afgevoerd worden zonder het materiaal te beschadigen, door de platen voorzichtig één voor één los te wrikken. Voor deze toepassing is doe-het-zelf-verwijdering wettelijk toegelaten, zoals bepaald in het wettelijk kader van de codex Welzijn op het werk boek VI titel 3. Meer informatie over deze regelgeving vindt u op [www.asbestinfo.be](http://www.asbestinfo.be).

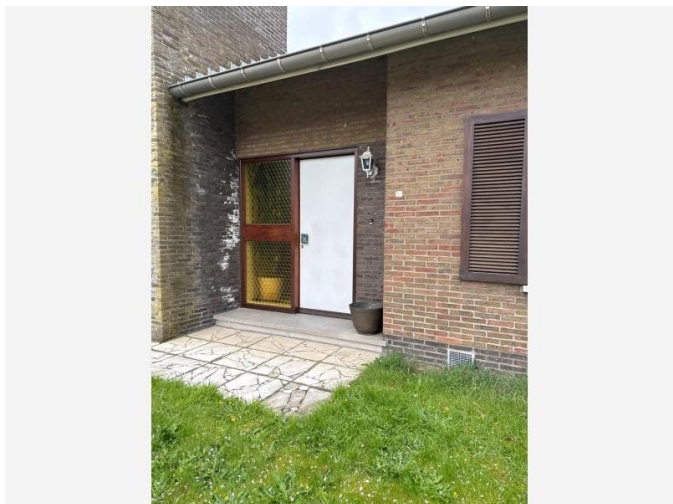
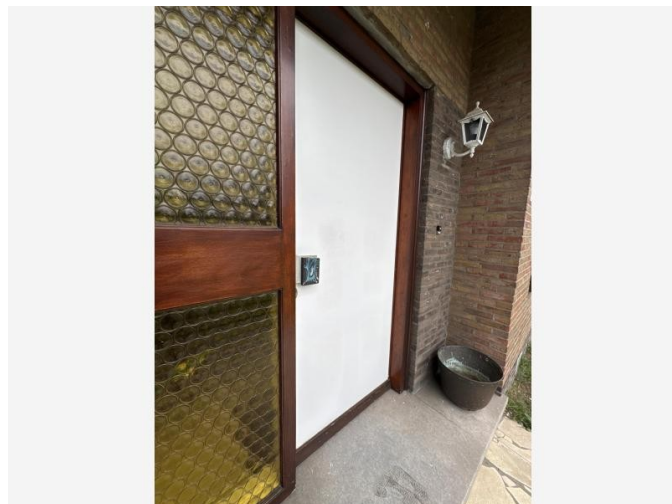
Het asbestmateriaal valt onder de mijlpaal van 2040.

Zorgvuldig beheren

Beschrijving	Voordeur met glasal plaat
Omgeving	Buiten
Primaire drager	Wandopening verticaal (raam, deur, ...)
Asbestmateriaal	Plaat, paneel, tablet - Geëmailleerd, type Glasal
Bindmiddel van asbestmateriaal	Cement
Gebondenheid op basis van bindmiddel	Hecht
Hoeveelheid (oppervlakte - dikte - aantal)	• 2,00 m <sup>2</sup> - 1,00 cm - 1 stuk
Totaal volume	0,02 m <sup>3</sup>
Eenvoudig bereikbaar	Ja
Bevestigingswijze	• Geklemd
Identificatiemethode	De asbestdeskundige beoordeelt het materiaal als asbestverdacht en dus asbesthoudend, en dit zonder monsternamen.  Motivatie: De opdrachtgever weigert om het materiaal te laten bemonsteren.
Destructieve handeling voor identificatie	Nee

- Zorg voor een veilig beheer. Vermijd het beschadigen van het asbestmateriaal. Controleer de toestand jaarlijks op wijzigingen.

- Eenvoudige handelingen: mag via doe-het-zelf of door werknemer(s) met opleidingsattest eenvoudige handelingen  
De plaat kan in één geheel verwijderd, ingepakt en afgevoerd worden zonder het materiaal te beschadigen door de deur te demonteren. Voor deze toepassing is doe-het-zelf-verwijdering wettelijk toegelaten, zoals bepaald in het

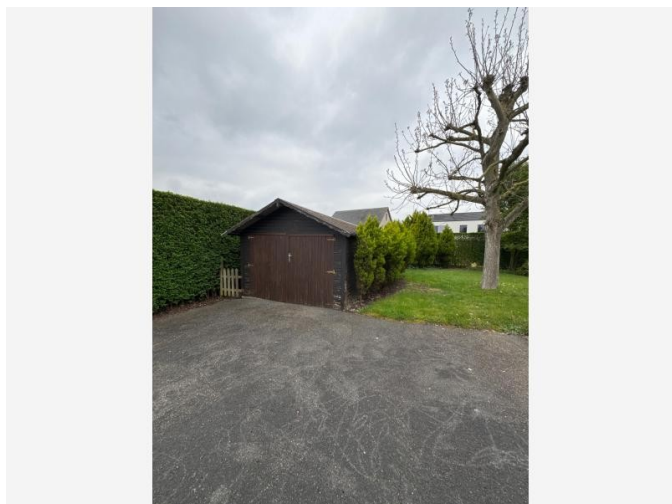
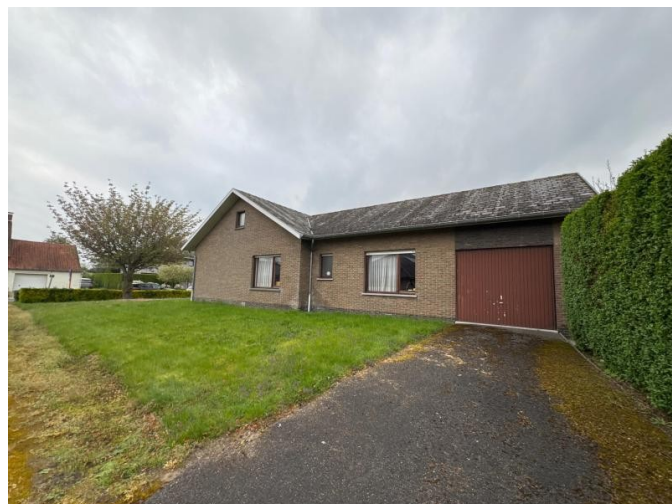
## Fiche 11: Oprit is asfalt

<b>Beschrijving</b>	Oprit is asfalt
<b>Omgeving</b>	Buiten
<b>Primaire drager</b>	Verharding, wegenis
<b>Bindmiddel van materiaal</b>	Bitumen (roofing, teer, asfalt)
<b>Gebondenheid op basis van bindmiddel</b>	Hecht
<b>Hoeveelheid (gewicht - aantal)</b>	<ul style="list-style-type: none"><li>• 2.640,00 kg - 1 stuk</li></ul>
<b>Totaal gewicht</b>	2.640,00 kg
<b>Identificatiemethode</b>	Een monstername door de asbestdeskundige met laboanalyse door een asbestlabo.
<b>Destructieve handeling voor identificatie</b>	Nee
