Asbestinventarisatetest

Tortelduifstraat 49, 9000 Gent

Attestnummer : 20231103-000102.000

Uitgegeven op : 03.11.2023

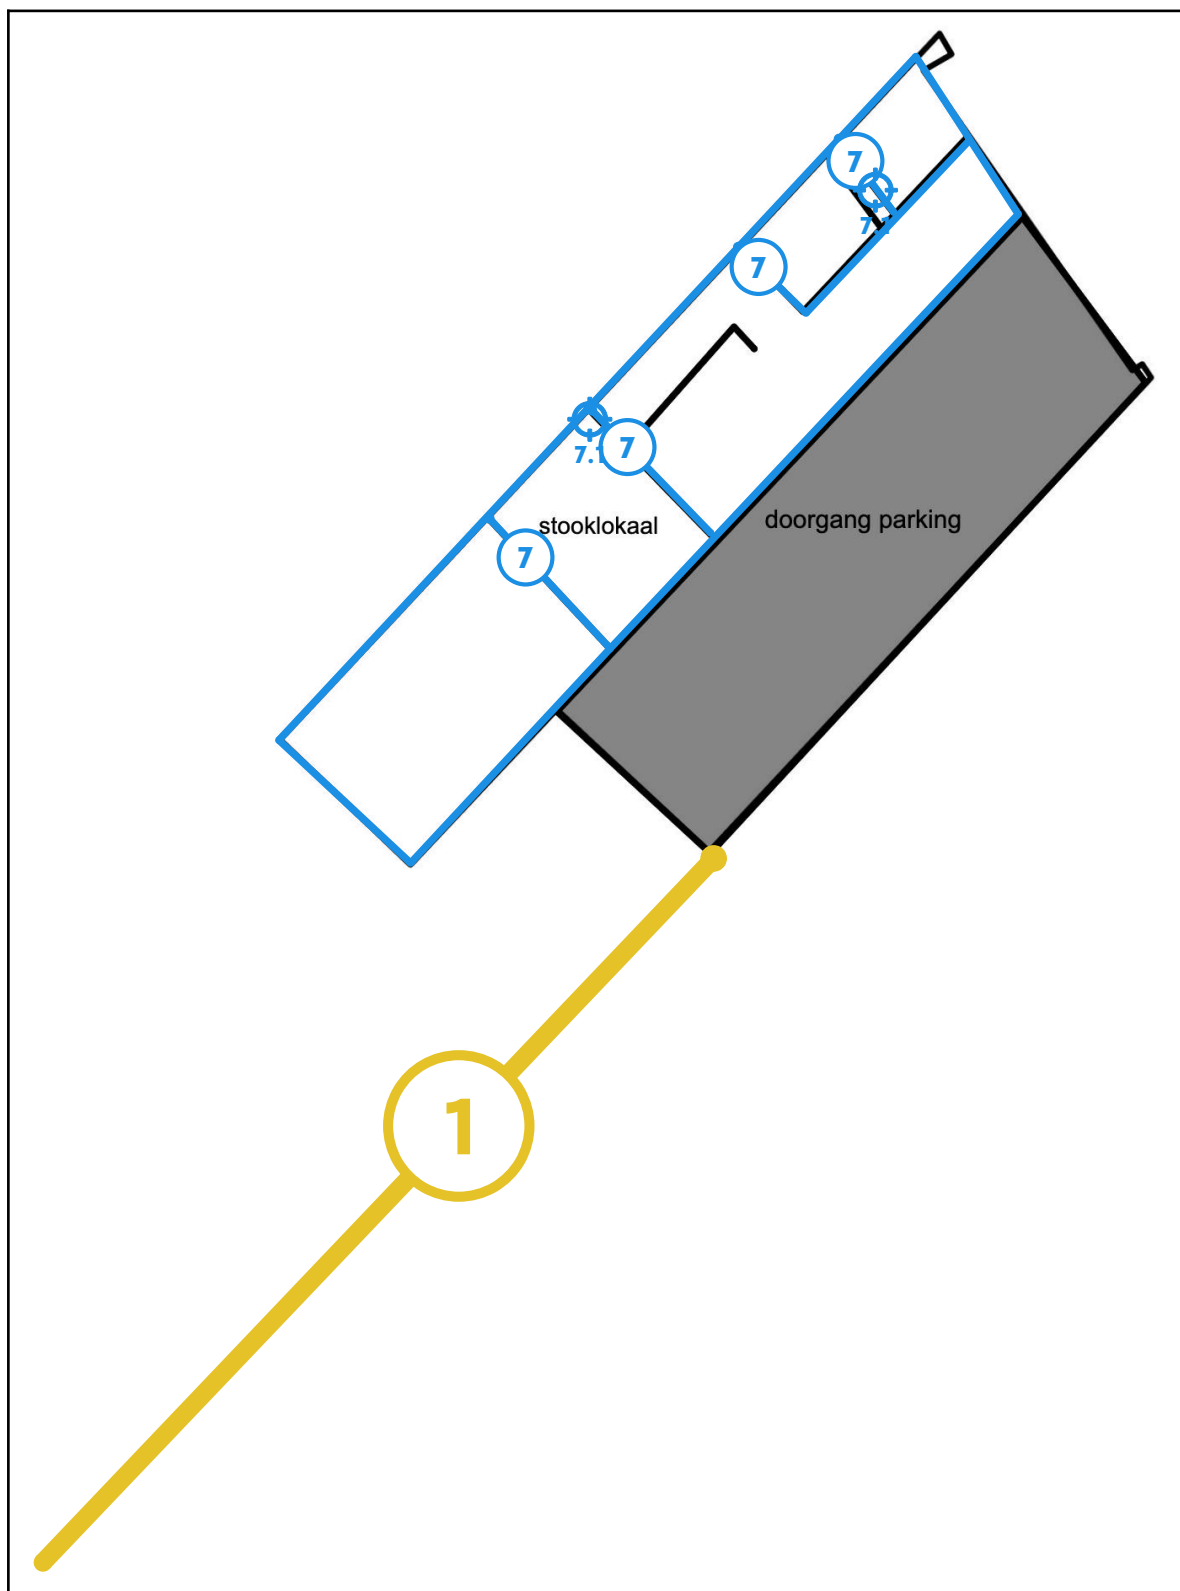
Plan 1.6: Gelijkvloers

1. Deksteen gemeenschappelijk muur garages	Asbestmateriaal	Zorgvuldig beheren
7. Pleisterwerk muur	Geen asbest	-
7.1 Code: 1	Mengmonster	-

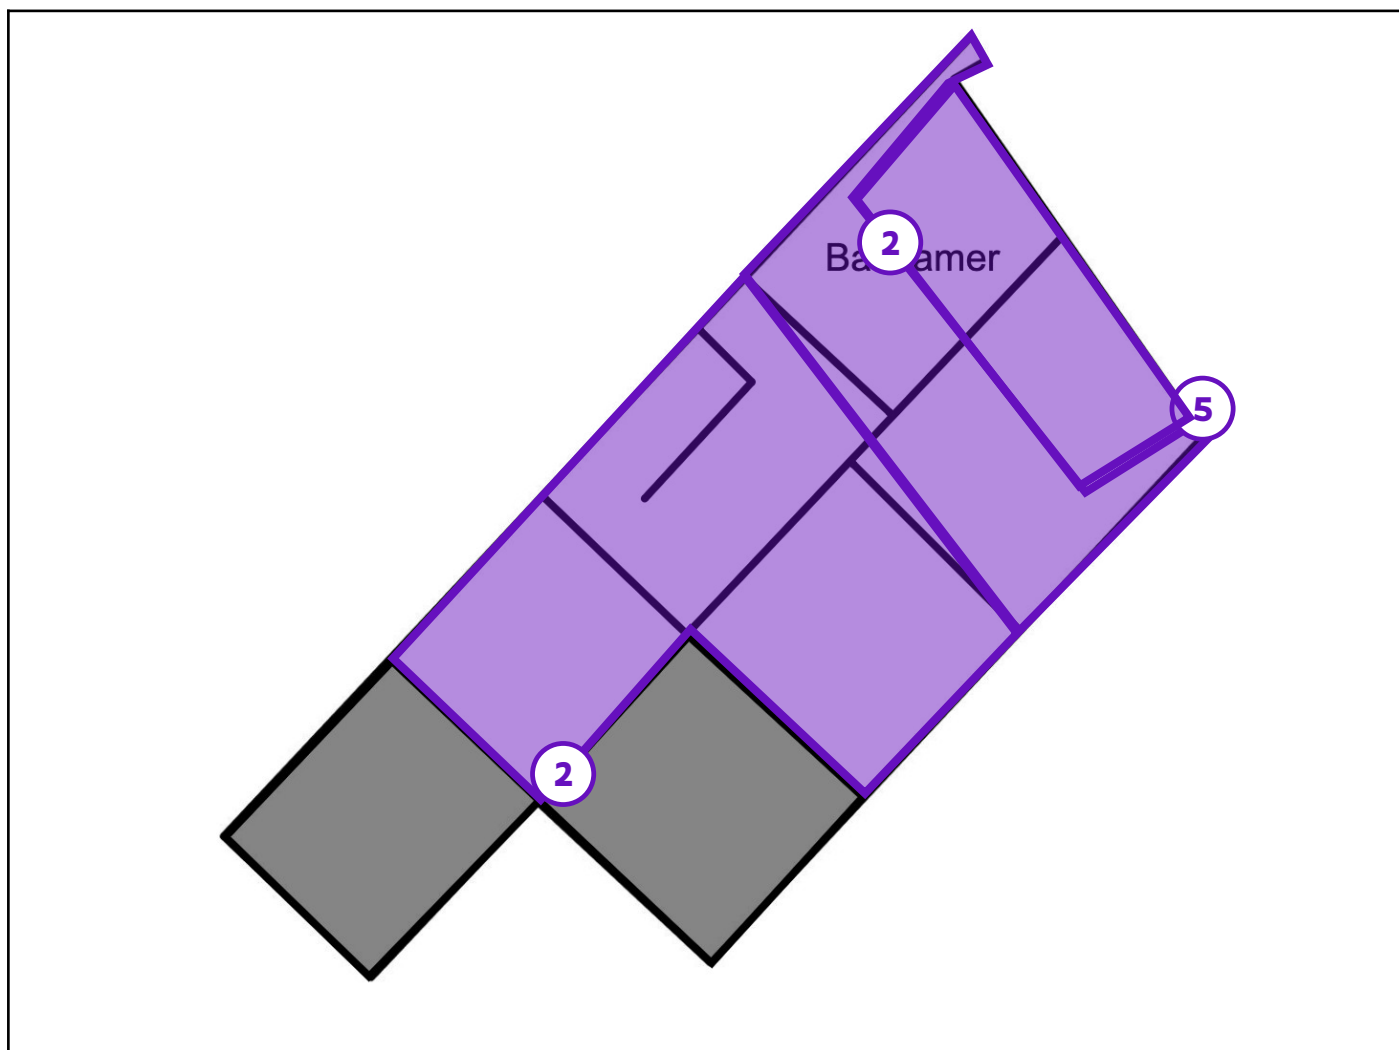
Plan 1.8: Tweede verdiep

Beschrijving	Type	Actie
2. Plat dak niet inspecteerbaar	Beperking	-
5. Onderdak vermoedelijk asbesthoudend	Advies	-

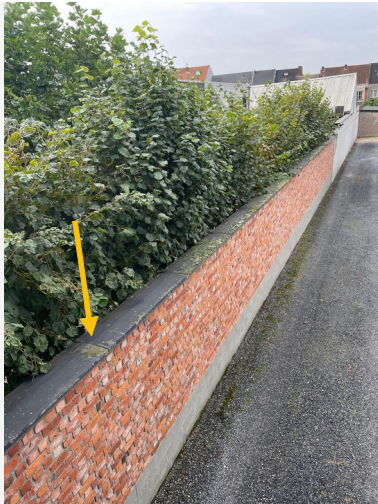
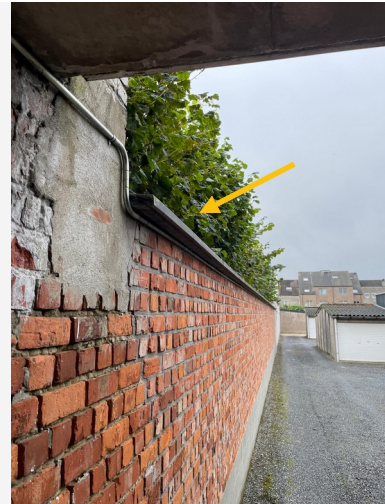
Het asbestmateriaal valt onder de mijlpaal van 2040.

Eindbeoordeling materiaalrisico	Laag materiaalrisico en/of verlaagde kans op vezelvrijgave
---------------------------------	--

Gebondenheid	Categorie 1: hechtgebonden in oorsprong
Asbestsoort (vezeltype)	Crocidoliet aanwezig
Asbestconcentratie	Laag (< 50%)
Afschermingsgraad van het gehele materiaal	Niet stootvaste afscherming
Toestand van het materiaal	Matig beschadigd, matig verweerd

Beschrijving	Deksteen gemeenschappelijk muur garages
Omgeving	Buiten
Primaire drager	Wand vrijstaand (scheidingsmuur, ...)
Asbestmateriaal	Deksteen, muurkap - Hol
Bindmiddel van asbestmateriaal	Cement
Gebondenheid op basis van bindmiddel	Hecht
Hoeveelheid (oppervlakte - dikte - aantal)	<ul style="list-style-type: none">• 10,00 m² - 4,00 cm - 1 stuk
Totaal volume	0,40 m ³
Eenvoudig bereikbaar	Ja
Bevestigingswijze	<ul style="list-style-type: none">• Verlijmd, ingegoten, versmeerd
Identificatiemethode	Vaststelling zonder monsternamen

- Zorg voor een veilig beheer. Vermijd het beschadigen van het asbestmateriaal. Controleer de toestand jaarlijks op wijzigingen.

- Eenvoudige handelingen: mag via doe-het-zelf of door werknemer(s) met opleidingsattest eenvoudige handelingen
De dekstenen kunnen eenvoudig verwijderd, ingepakt en afgevoerd worden in één geheel zonder het materiaal te beschadigen door het onderliggende metselwerk los te kappen.

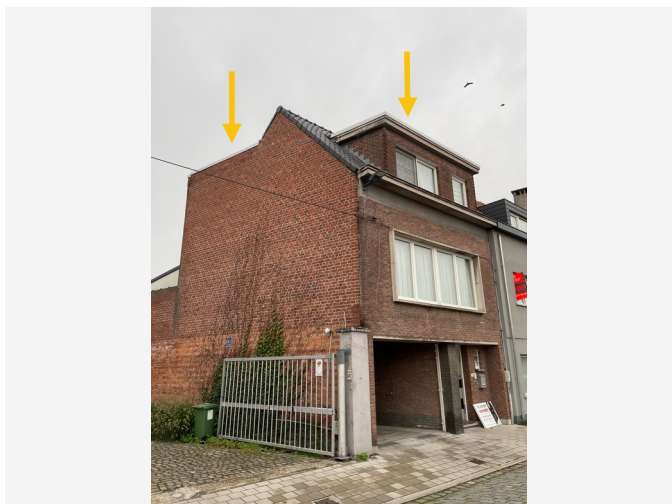
Permanente beperking

Reden: Het te onderzoeken materiaal situeert zich hoger dan 3,50 m te rekenen vanaf een veilige ondergrond

Uitleg van de asbestdeskundige: Het is niet mogelijk om op een veilige manier het platte dak te onderzoeken aan de hand van een ladder.

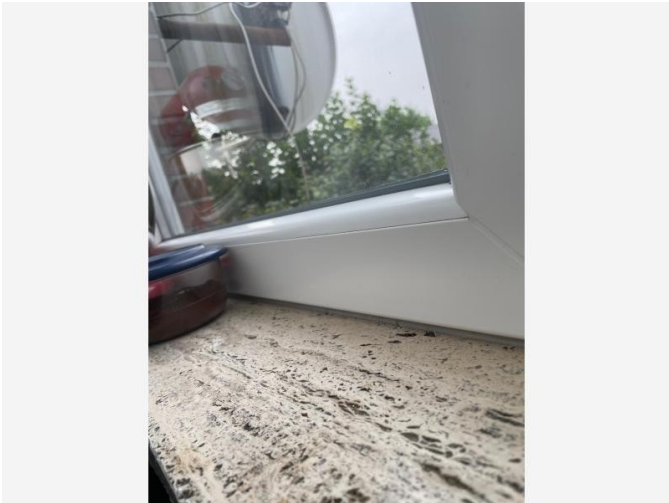
Er werd tijdens de inspectie geen verdachte afwerking waargenomen. Vensterbanken, dorpels, etc. zijn vervaardigd uit natuursteen, hout of andere niet verdachte materialen.

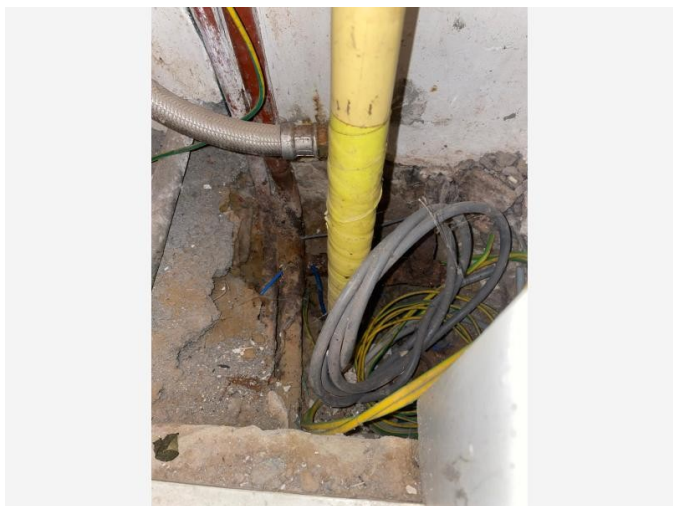
Er werden tijdens de inspectie geen verdachte doorvoeren waargenomen.

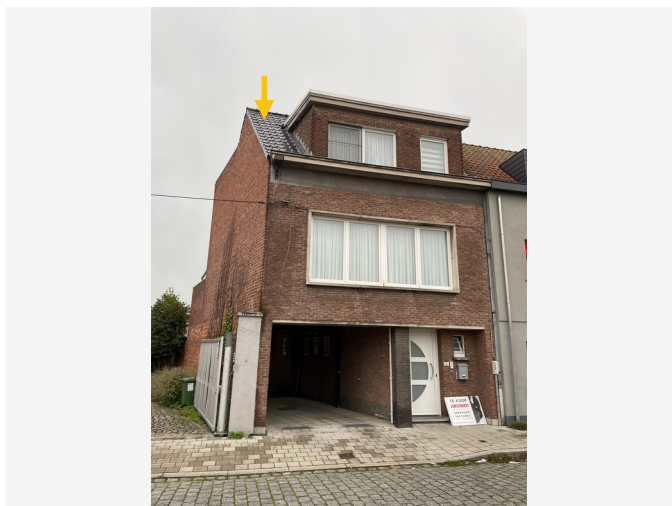
Het onderdak van het schuindak is vermoedelijk asbesthoudend. Het is niet mogelijk om dit op een niet destructieve manier te onderzoeken.

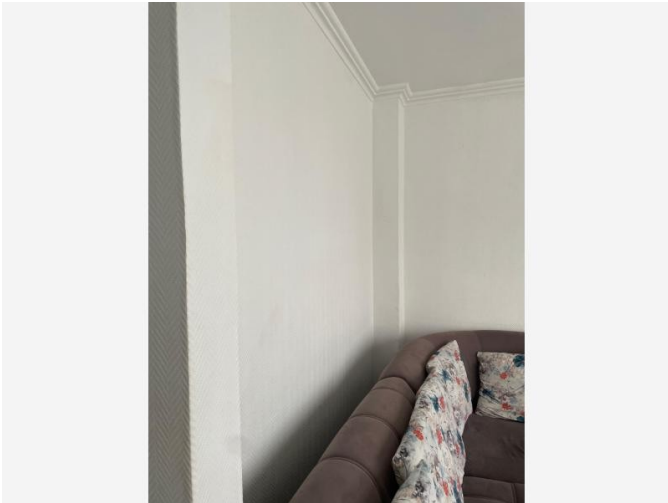
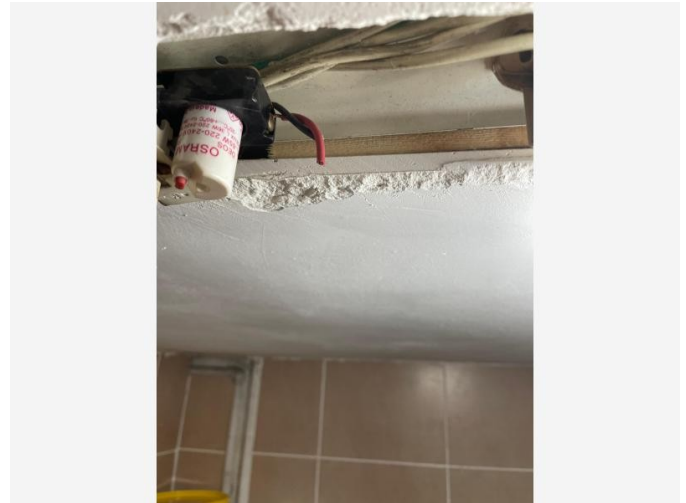
Geen asbest

#	Type	Referentie	Resultaat
7.1	Mengmonster	1	Geen asbest

Beschrijving	Pleisterwerk muur
Omgeving	Binnen
Primaire drager	Binnenwand

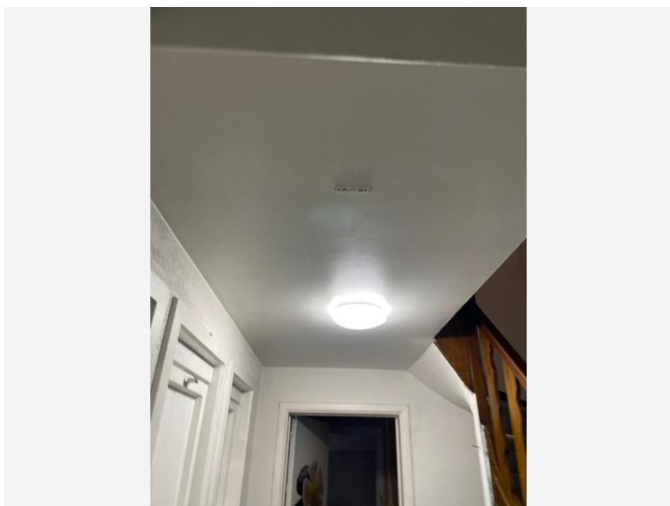
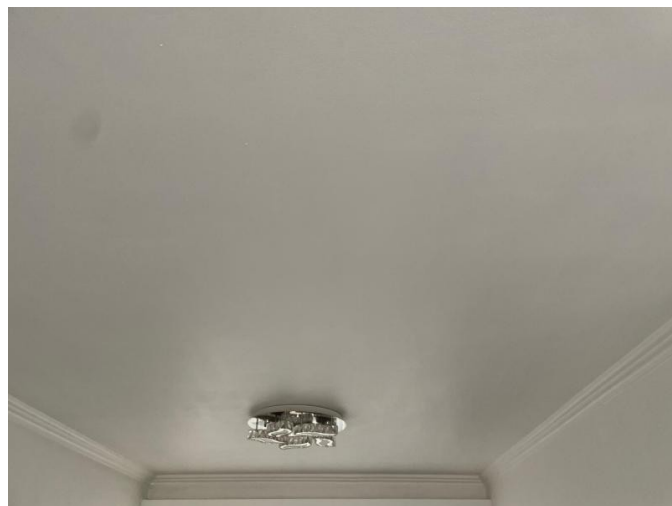
Geen asbest

#	Type	Referentie	Resultaat
8.1	Mengmonster	2	Geen asbest

Beschrijving	Pleisterwerk plafond
Omgeving	Binnen
Primaire drager	Plafond
