# Asbestinventarisatetest

Brabantdam 145, 9000 Gent  
Gemeenschappelijke delen

Attestnummer : 20230817-000188.000

Uitgegeven op : 17.08.2023

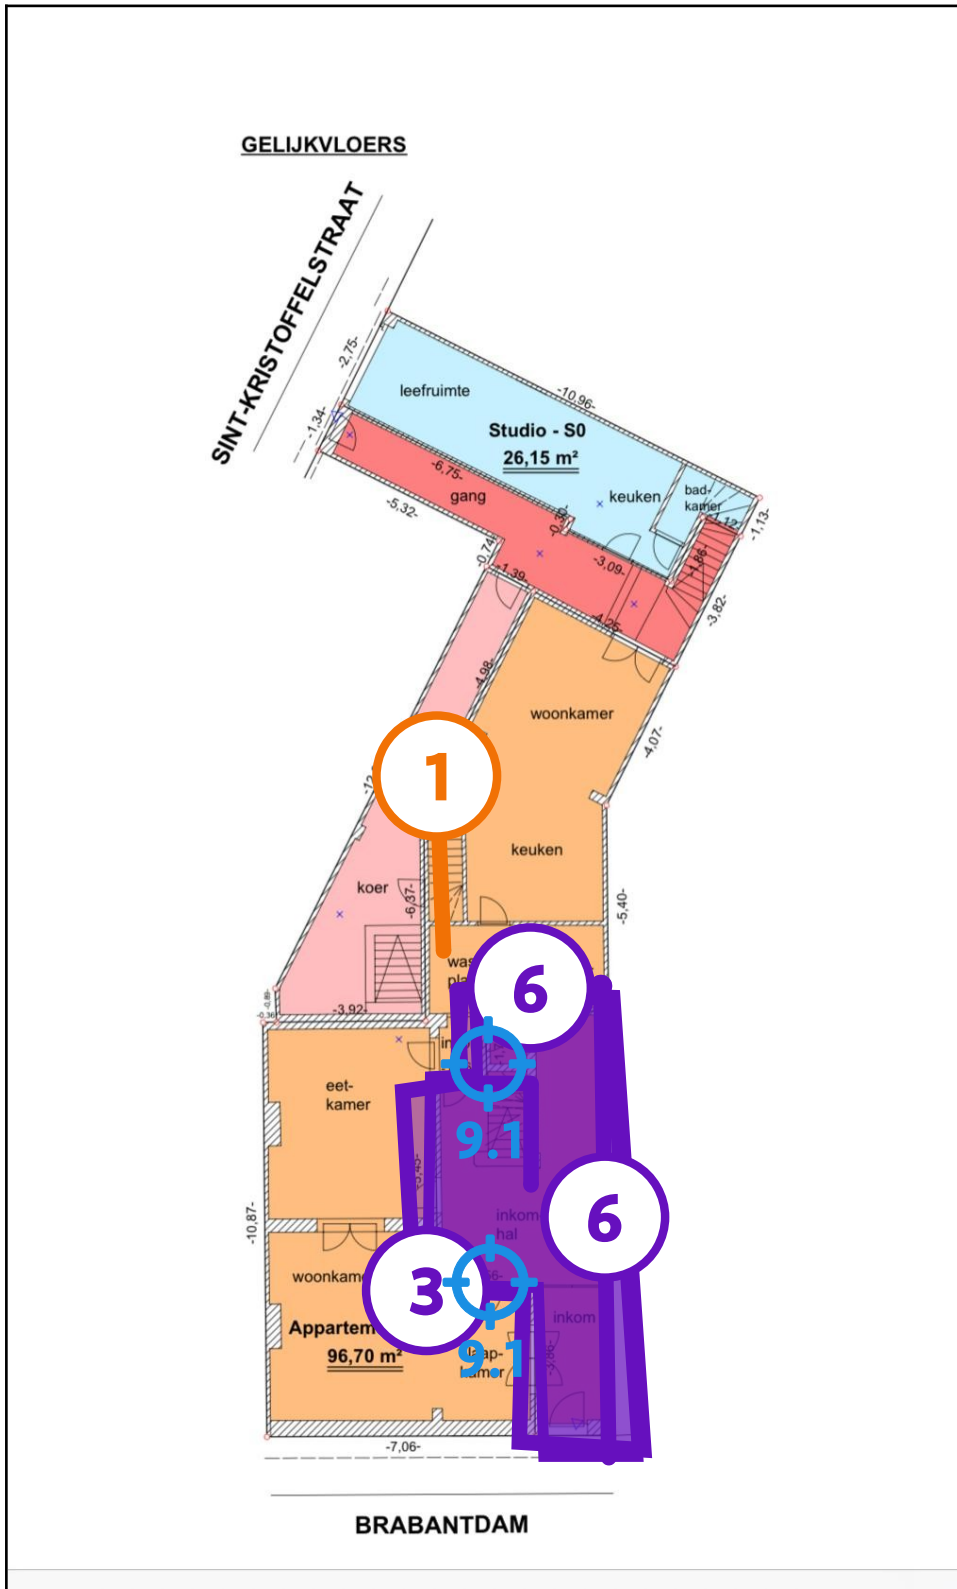
# Plan 1.2: niveau 0

1. cement buis / rookgas kanaal	Asbestmateriaal	Verwijderen
3. valse plafonds	Advies	-
5. vloeren volledige gebouw	Advies	-
6. valse muren	Advies	-
9. pleisterwerk wand	Geen asbest	-
9.1 Code: 02	Mengmonster	-

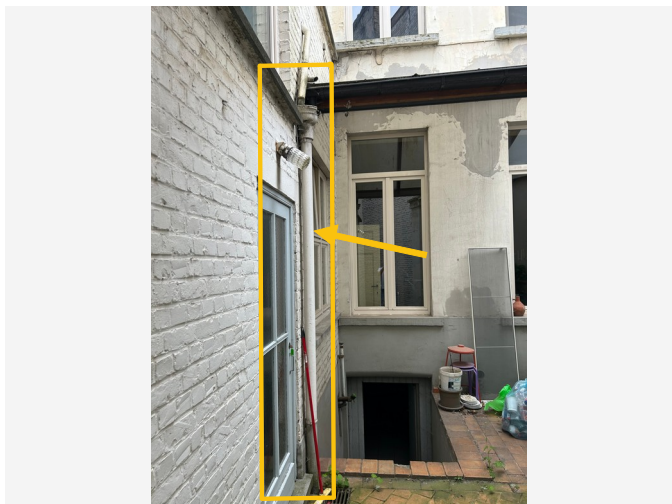
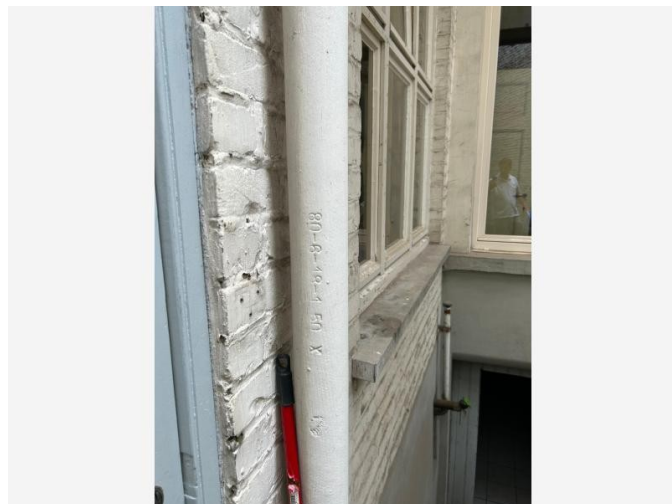
Het asbestmateriaal valt onder de mijlpaal van 2034.

Eindbeoordeling materiaalrisico	Laag materiaalrisico en/of verlaagde kans op vezelvrijgave
---------------------------------	--

Gebondenheid	Categorie 1: hechtgebonden in oorsprong
Asbestsoort (vezeltype)	Alleen chrysotiel
Asbestconcentratie	Laag (< 50%)
Afschermingsgraad van het gehele materiaal	Geheel of deels vrij aan de buitenlucht
Toestand van het materiaal	Licht beschadigd, licht verweerd. Intact materiaal type Pical – asbestboard of categorie III 'gebondenheid'

Beschrijving	cement buis / rookgas kanaal
Omgeving	Buiten
Primaire drager	HVAC infrastructuur en uitrusting
Asbestmateriaal	Rookgaskanaal

Verwijderen

- Zorg voor een veilig beheer. Vermijd het beschadigen van het asbestmateriaal. Controleer de toestand jaarlijks op wijzigingen.

- Eenvoudige handelingen: mag via doe-het-zelf of door werknemer(s) met opleidingsattest eenvoudige handelingen

Rookgas kanaal – type cement buis, kan weggenomen worden via volgende methode(s):

Doe-het-zelf of door werknemer(s) met opleidingsattest eenvoudige handelingen,

zolang de cement buis niet wordt beschadigd bij afbraak.

Verwijder eerst het hechtingsmateriaal rondom de buis.

De cement buis breken is ten strengste verboden, dit zou vezelvrijgave veroorzaken. Indien bij het wegnemen van de cement buis breuk zou ontstaan, gelieve dan een erkend asbestverwijderaar in te schakelen.

Draag de nodige bescherming: overall, mondmasker ffp3, wegwerphandschoenen en wegwerp overschoenen.  
Bij afbraak het materiaal zorgvuldig beheren en dubbel verpakken bij transport.  
Breng het asbestafval zo snel mogelijk naar een asbest verwerker.  
Zorg ervoor dat er GEEN resten gecontamineerd materiaal overblijven op de plaats van afbraak.

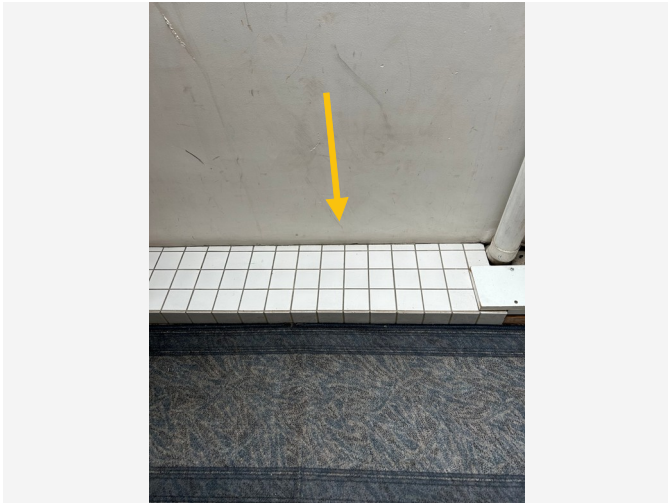
Op niveau +3, werden er wandtegels en faïence aangebracht aan de muren. De tegels en faïence zijn in goede staat en niet verveerd. De materialen zijn niet bemonsterbaar volgens het inspectieprotocol van het niet – destructief onderzoek.

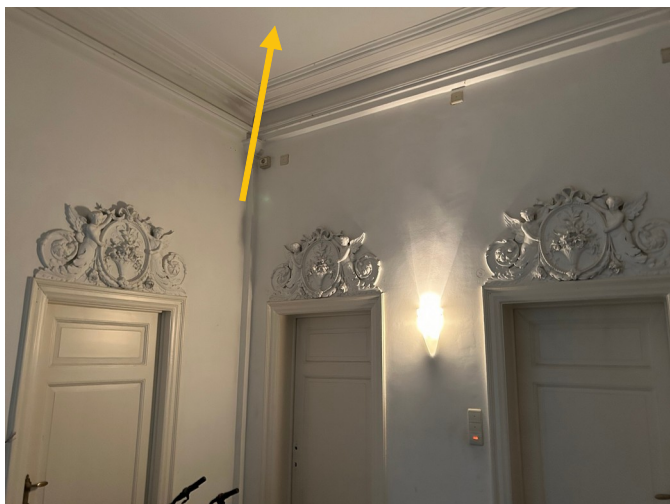
Over het volledige gebouw werden valse plafonds aangebracht. Op sommige plaatsen is er een afwisseling van valse plafond en plafonds met pleisterwerk. Van pleisterwerk werden er stalen genomen en geanalyseerd.

De valse plafonds bestaan uit volgende materialen: hout + gipsplaten + kunststof

Bij afbraak of renovatie moeten de materialen / producten (lijm – pleisterwerk – spuitlagen) die zich achter de valse plafonds bevinden gecontroleerd worden om als niet - asbestverdacht gecatalogeerd te worden.

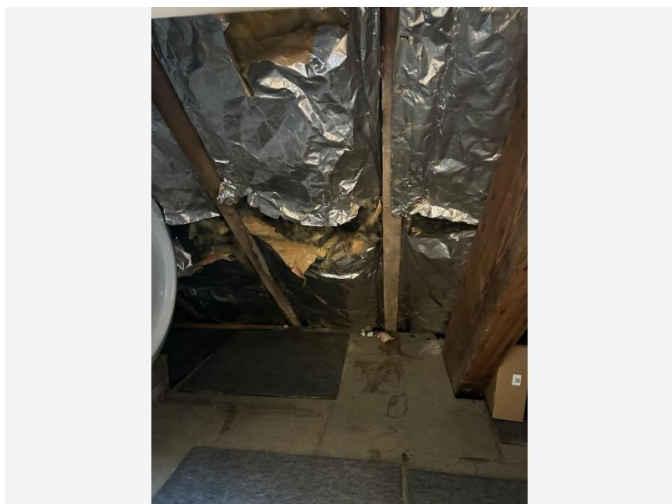
isolatie isover ( geel ) - kunstsof paneel (enkel in studio 145 d) - houten latten

Er is geen onderdak te zien op de plaats waar de boven genoemde items waarneembaar waren. ( zie foto's in bijlage ).

Op de inspectie kon er geen onderdak waargenomen worden.

Bij afbraak of renovatie moeten de materialen die zich tussen de isolatie en de dakpannen bevinden ( eventueel onderdak type menuiserie ) gecontroleerd worden om als niet - asbestverdacht materiaal gecatalogeerd te worden.

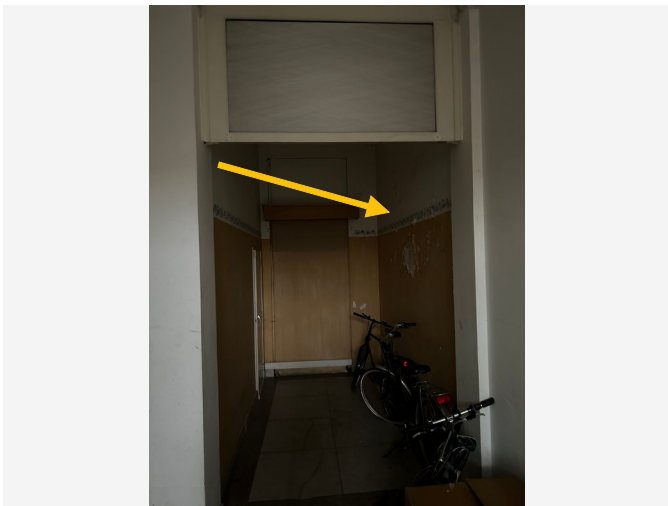
Op alle verdiepingen werden valse muren aangebracht, dit in combinatie met pleisterwerk, werden valse muren aangebracht.

De valse muren bestaan uit volgende materialen: hout - gipsplaten

Bij afbraak of renovatie moeten de materialen / producten (lijm – pleisterwerk – spuitlagen) die zich achter de valse muren bevinden gecontroleerd worden om als niet - asbestverdacht gecatalogeerd te worden.

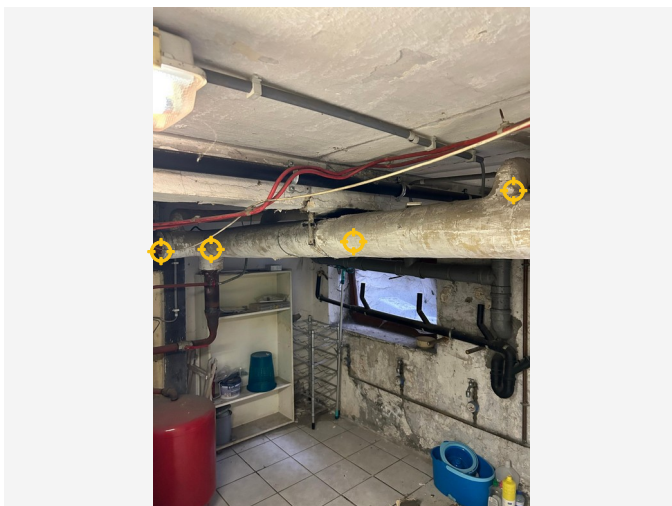
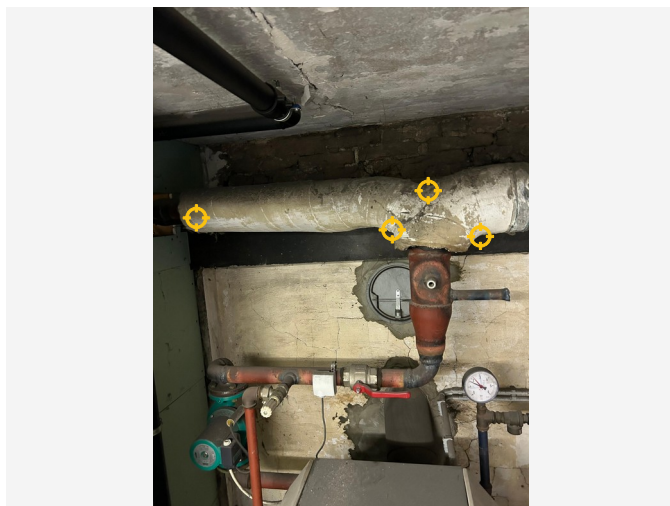
Geen asbest

#	Type	Referentie	Resultaat
7.1	Mengmonster	04	Geen asbest

Beschrijving	thermisch isolerend materiaal
Omgeving	Binnen
Primaire drager	HVAC infrastructuur en uitrusting
Bindmiddel van materiaal	Gips - kalk

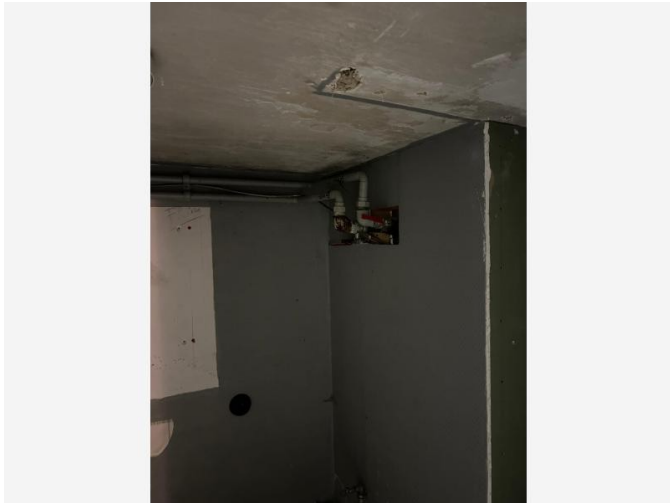
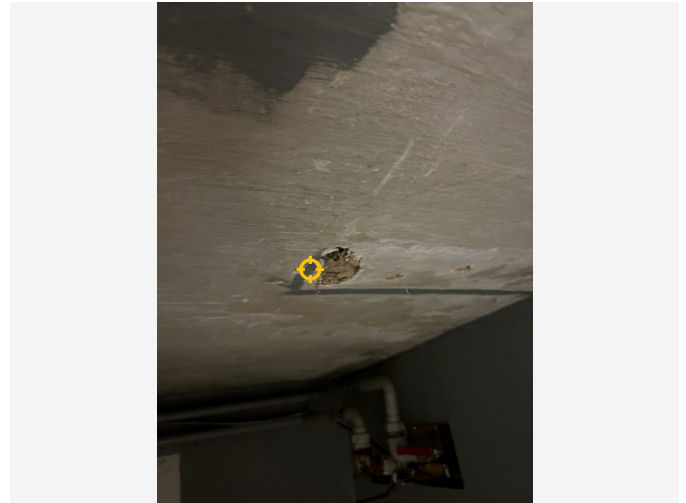
Geen asbest

#	Type	Referentie	Resultaat
8.1	Mengmonster	03	Geen asbest

Beschrijving	pleisterwerk plafond
Omgeving	Binnen
Primaire drager	Plafond
Bindmiddel van materiaal	Gips - kalk

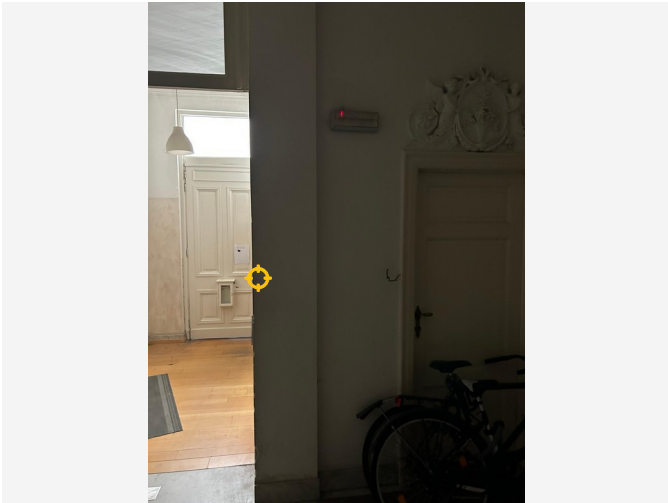
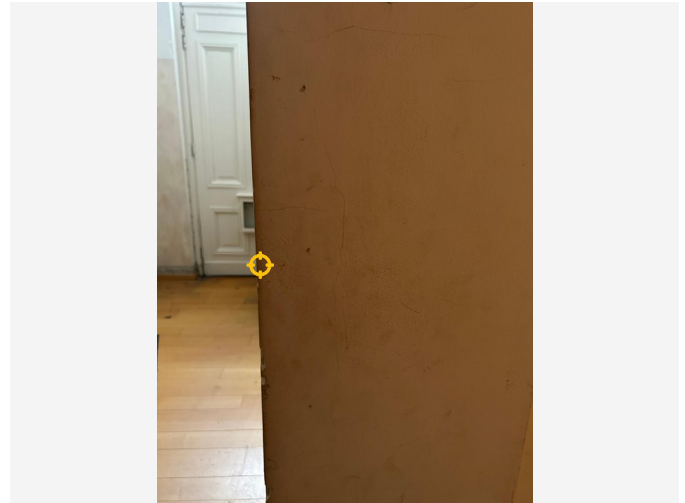
Geen asbest

#	Type	Referentie	Resultaat
9.1	Mengmonster	02	Geen asbest

Beschrijving	pleisterwerk wand
Omgeving	Binnen
Primaire drager	Binnenwand
