Asbestinventarisatetest

Rommeldonkstraat 13, 9940 Evergem

Attestnummer : 20231104-000107.000

Uitgegeven op : 04.11.2023

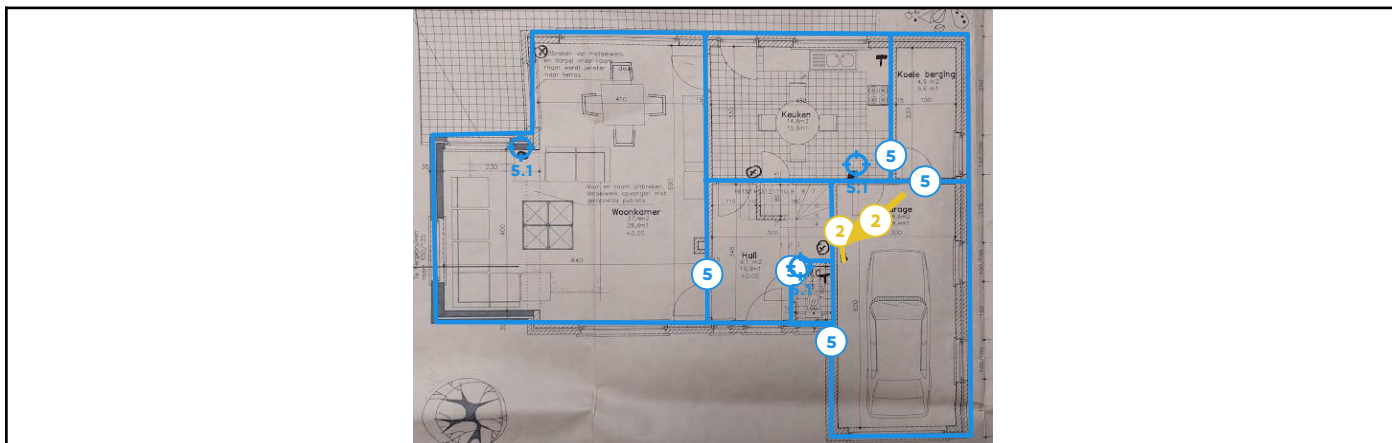
Plan 1.1: PLAN GLV muren

Beschrijving	Type	Actie
2. Bakeliet garage	Asbestmateriaal	Zorgvuldig beheren
5. M1 Pleisterwerk muren	Geen asbest	-
5.1 Code: M1 Pleisterwerk muren	Mengmonster	-

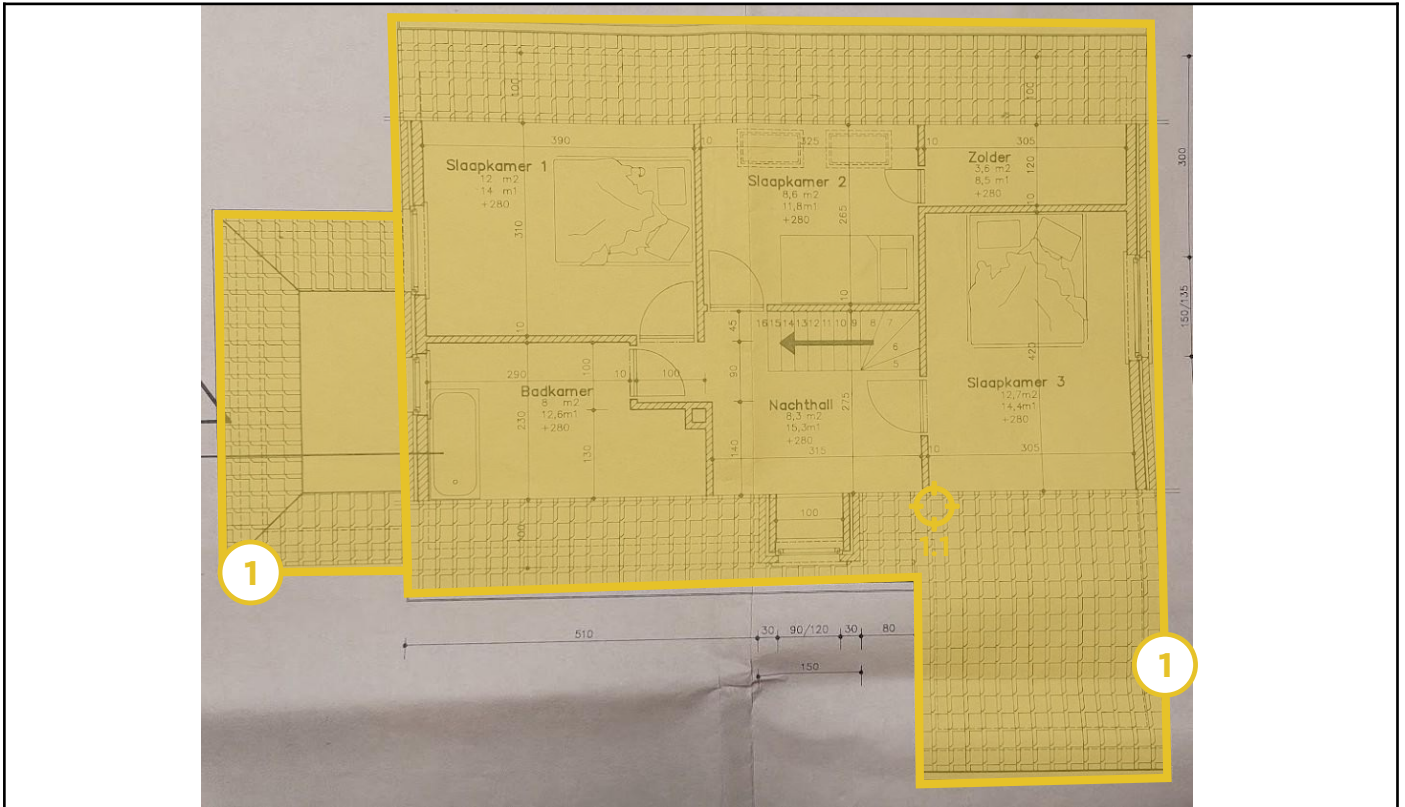
Plan 1.3: PLAN 1V

Beschrijving	Type	Actie
1. M3 Menuiserie huis	Asbestmateriaal	Zorgvuldig beheren
1.1 Code: M3 Menuiserie huis	Puntmonster	-

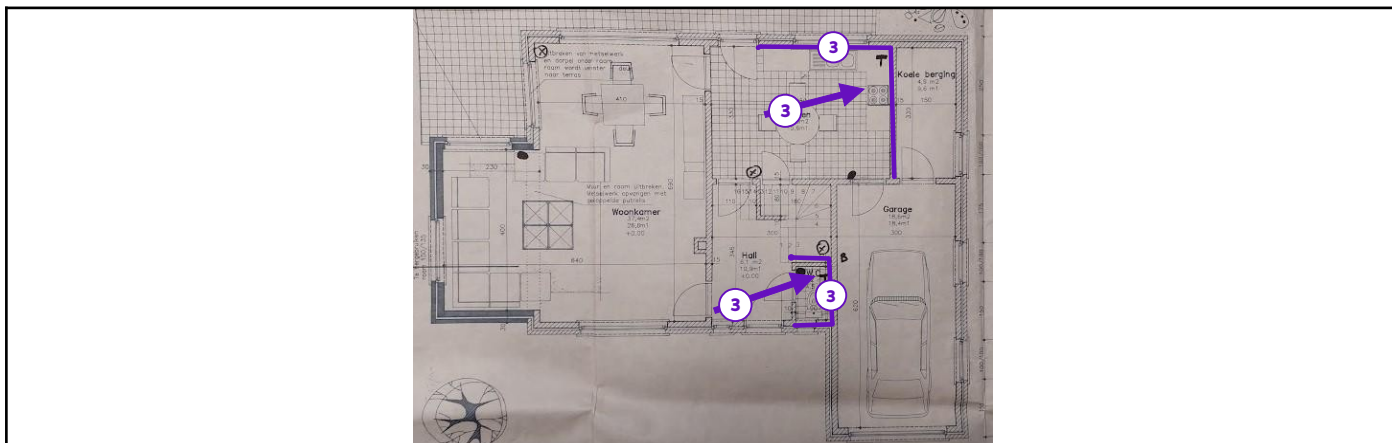
Plan 1.4: PLAN GLV rest

Beschrijving	Type	Actie
3. Tegelijkj keuken en WC	Advies	-

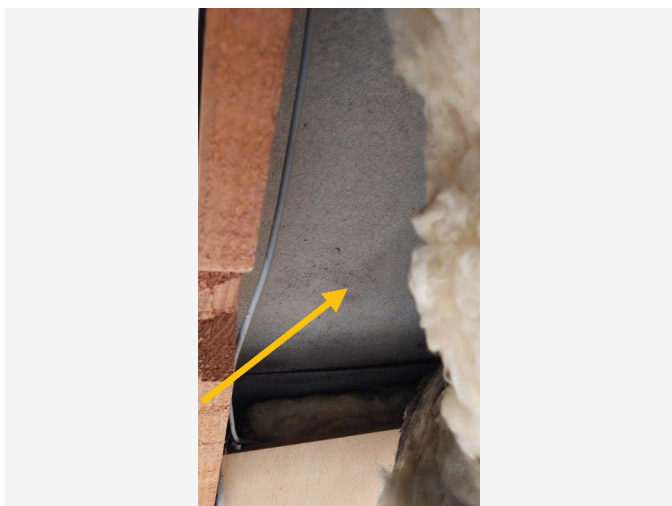
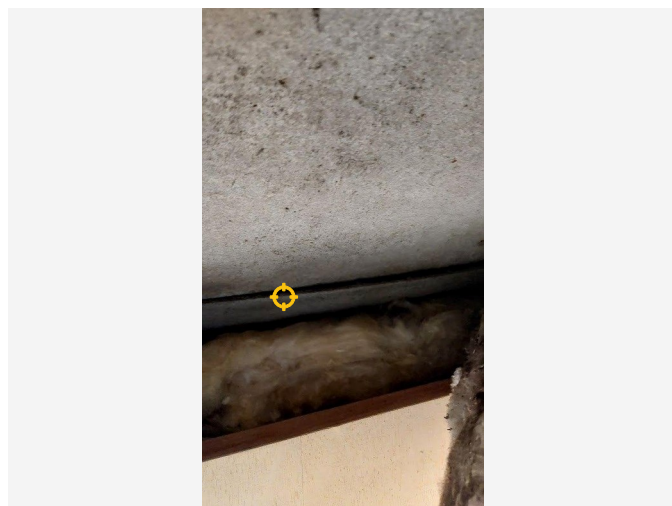
Het asbestmateriaal valt onder de mijlpaal van 2040.

Eindbeoordeling materiaalrisico	Zeer laag materiaalrisico en/of zeer lage kans op vezelvrijgave
---------------------------------	---

Gebondenheid	Categorie 1: hechtgebonden in oorsprong
Asbestsoort (vezeltype)	Alleen chrysotiel
Asbestconcentratie	Laag (< 50%)
Afschermingsgraad van het gehele materiaal	Geheel of deels (ook) vrij aan de binnenlucht
Toestand van het materiaal	Onbeschadigd, niet verweerd

#	Type	Referentie	Resultaat
1.1	Puntmonster	M3 Menuiserite huis	Chrysotiel

Beschrijving	M3 Menuiserite huis
Omgeving	Binnen
Primaire drager	Schuin dak
Asbestmateriaal	Plaat, paneel, tablet - Type Menuiserite
Bindmiddel van asbestmateriaal	Cement
Gebondenheid op basis van bindmiddel	Hecht
Hoeveelheid (oppervlakte - dikte - aantal)	• 170,00 m ² - 0,20 cm - 1 stuk
Totaal volume	0,34 m ³

- Zorg voor een veilig beheer. Vermijd het beschadigen van het asbestmateriaal. Controleer de toestand jaarlijks op wijzigingen.

- Eenvoudige handelingen: mag via doe-het-zelf of door werknemer(s) met opleidingsattest eenvoudige handelingen
Eerst de platen benevelen/fixeren en daarna zorgvuldig losmaken zonder slijpmachines of andere sneldraaiend gereedschap te gebruiken. Platen voorzichtig in hun geheel losmaken en "zonder te breken" verwijderen. Niet gooien en geen stortkokers gebruiken. Vergeet uw persoonlijke beschermingsmiddelen niet !

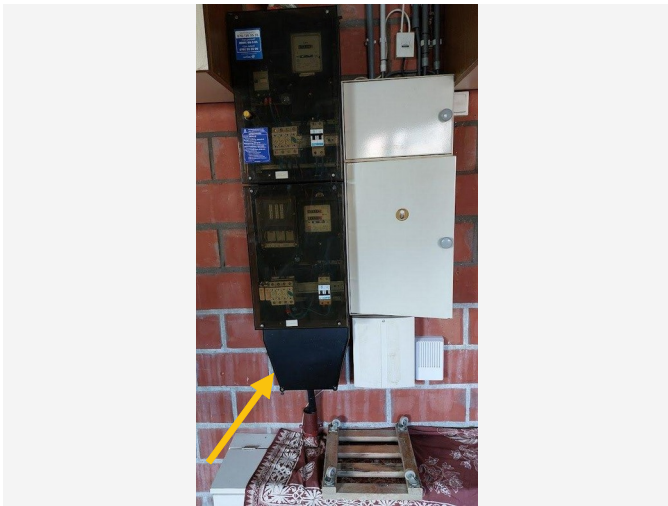
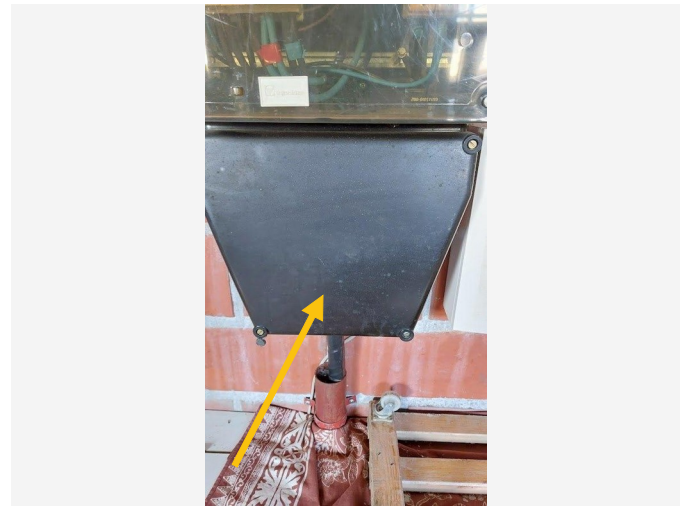
Het asbestmateriaal valt onder de mijlpaal van 2040.

Eindbeoordeling materiaalrisico	Laag materiaalrisico en/of verlaagde kans op vezelvrijgave
---------------------------------	--

Gebondenheid	Categorie 1: hechtgebonden in oorsprong
Asbestsoort (vezeltype)	Crocidoliet aanwezig
Asbestconcentratie	Laag (< 50%)
Afschermingsgraad van het gehele materiaal	Geheel of deels (ook) vrij aan de binnenlucht
Toestand van het materiaal	Onbeschadigd, niet verweerd

Beschrijving	Bakeliet garage
Omgeving	Binnen
Primaire drager	Communicatie en elektrische infrastructuur en uitrusting
Asbestmateriaal	Plaat, paneel, tablet - Type Bakeliet
Bindmiddel van asbestmateriaal	Kunststof of -hars
Gebondenheid op basis van bindmiddel	Hecht
Hoeveelheid (oppervlakte - dikte - aantal)	• 0,20 m ² - 0,20 cm - 1 stuk
Totaal volume	< 0,001 m ³
Eenvoudig bereikbaar	Ja
Bevestigingswijze	• Geschroefd

- Zorg voor een veilig beheer. Vermijd het beschadigen van het asbestmateriaal. Controleer de toestand jaarlijks op wijzigingen.

- Eenvoudige handelingen: mag via doe-het-zelf of door werknemer(s) met opleidingsattest eenvoudige handelingen
Bij het upgraden naar de huidige norm zal de netbeheerder dit vervangen zonder te breken of in te slijpen. Inpakken in speciale zak en afvoeren naar het containerpark.

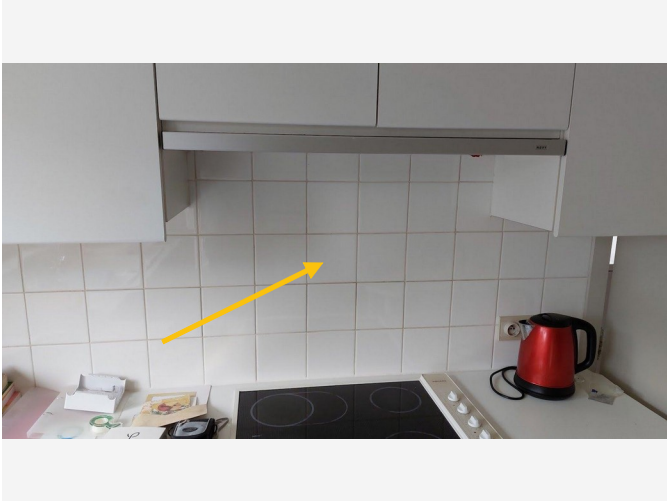
Vrije foto

Mogelijk bevindt er zich asbestverdachte tegellijm achter de wandtegels. Dit was niet waarneembaar, er waren geen bestaande beschadigingen of openingen in de wandtegels van de keuken en WC.

Identificatiemethode	Redelijk vermoeden
Primaire drager	Binnenwand
(Asbest)materiaal	In-situ afwerkingslagen - Lijm laag
Bindmiddel	Lijm
Gebondenheid bindmiddel	Hecht

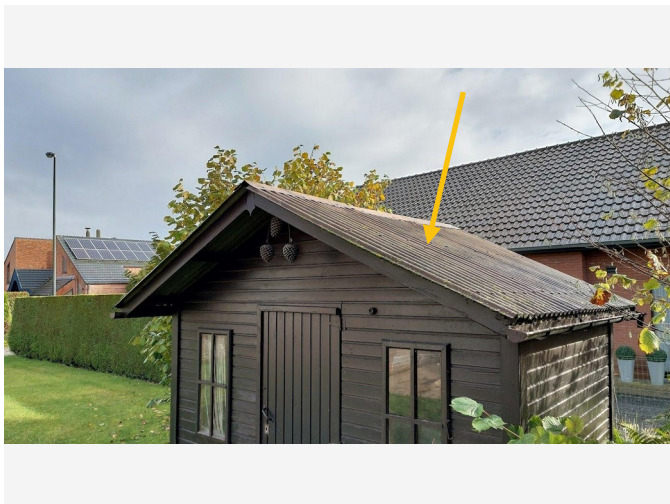
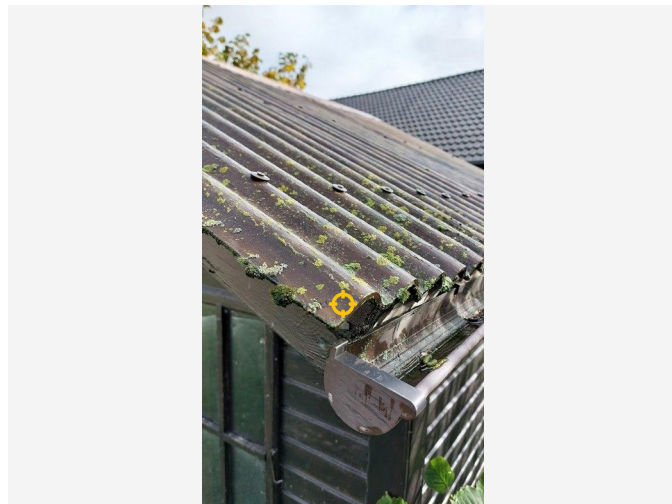
Fiche 4: M4 Golfplaten tuinhuis

Geen asbest

#	Type	Referentie	Resultaat
4.1	Puntmonster	M4 Golfplaten tuinhuis	Geen asbest

Beschrijving	M4 Golfplaten tuinhuis
Omgeving	Grenst aan binnen- en buitenlucht
Primaire drager	Schuin dak
Bindmiddel van materiaal	Cement

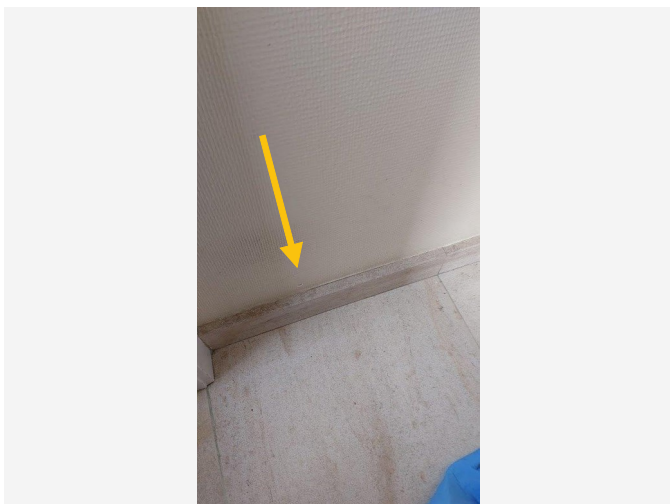
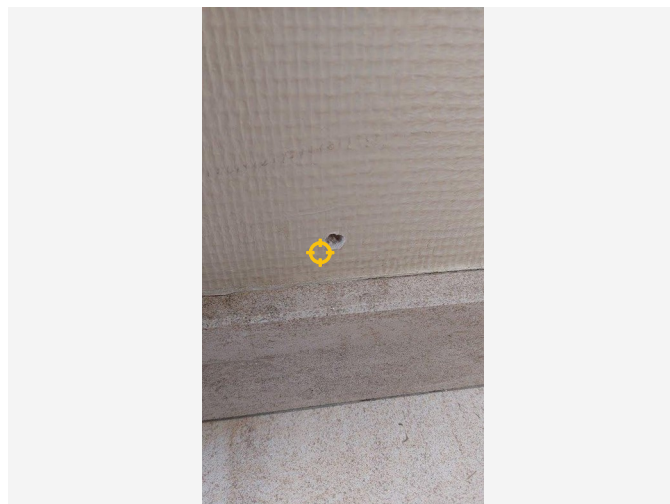
Fiche 5: M1 Pleisterwerk muren

Geen asbest

#	Type	Referentie	Resultaat
5.1	Mengmonster	M1 Pleisterwerk muren	Geen asbest

Beschrijving	M1 Pleisterwerk muren
Omgeving	Binnen
Primaire drager	Binnenwand
Bindmiddel van materiaal	Gips - kalk

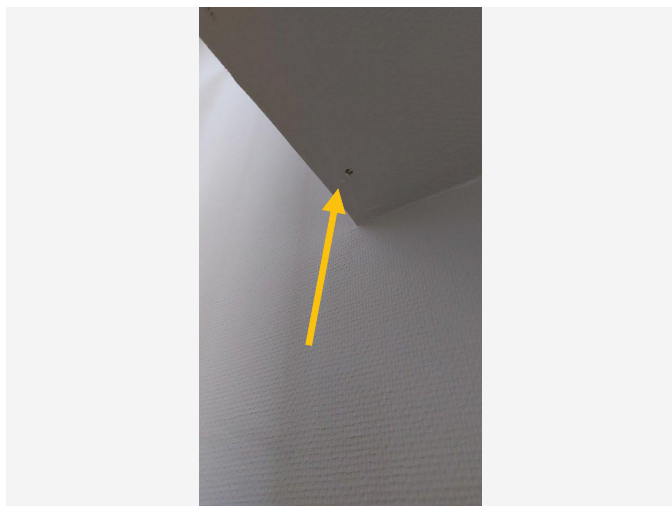
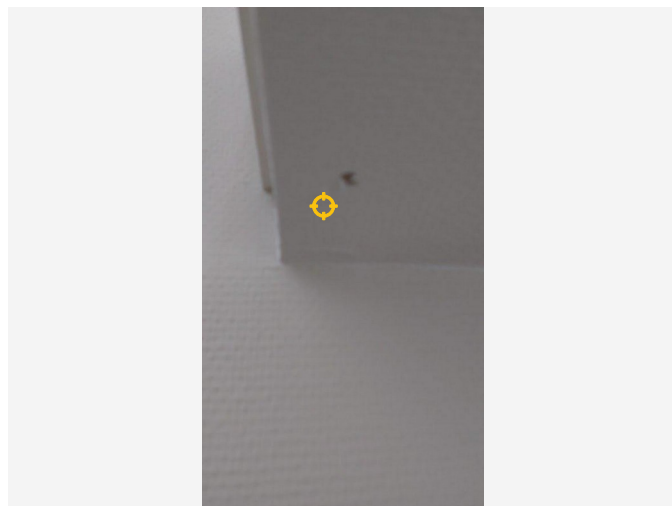
Geen asbest

#	Type	Referentie	Resultaat
6.1	Mengmonster	M2 Pleisterwerk Plafonds	Geen asbest

Beschrijving	M2 Pleisterwerk plafonds
Omgeving	Binnen
Primaire drager	Plafond
Bindmiddel van materiaal	Gips - kalk
