Asbestinventarisatetest

Sleidinge-Dorp 82, 9940 Evergem

Attestnummer : 20240404-000222.000

Niet-asbestveilig

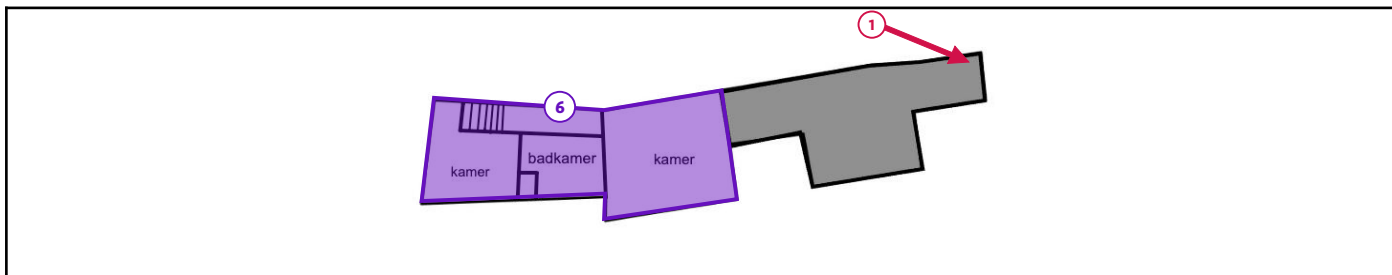
Plan 1.6: Eerste verdiep

Beschrijving	Type	Actie
1. Rookgaskanaal in asbestcement	Asbestmateriaal	Dringend verwijderen
6. Geen verdachte afwerking waargenomen	Advies	-

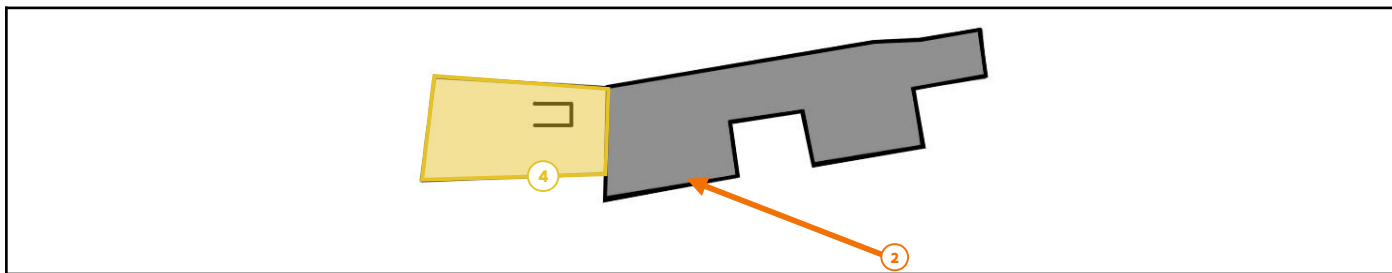
Plan 1.9: Zolder

Beschrijving	Type	Actie
2. Dekplaat schouw	Asbestmateriaal	Verwijderen
4. Onderdakplaten schuin dak	Asbestmateriaal	Zorgvuldig beheren

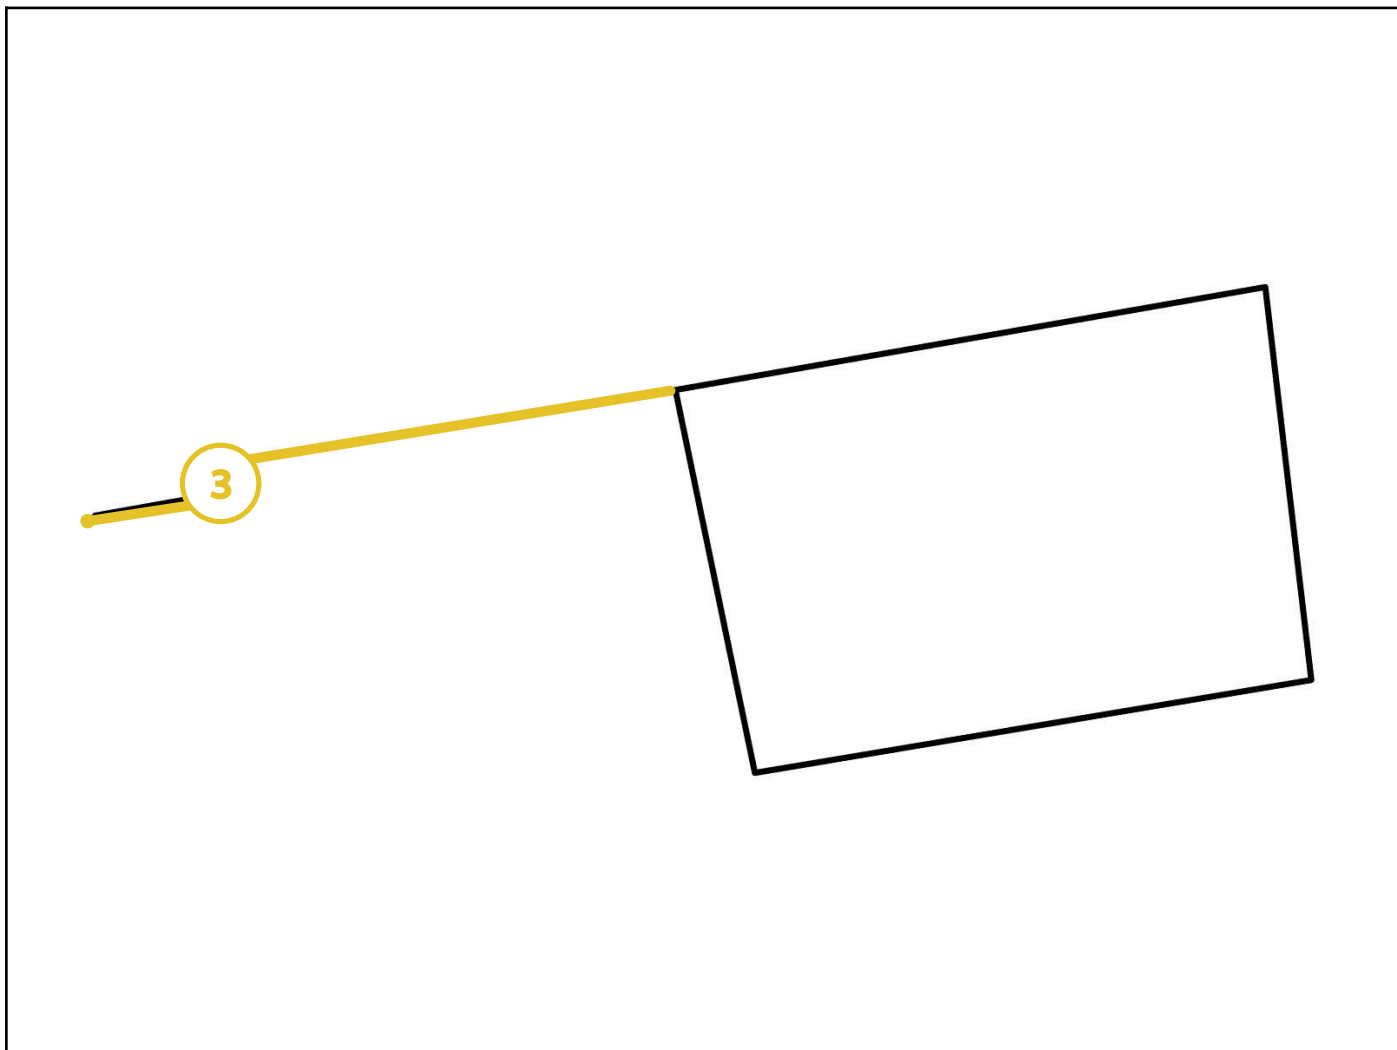
Plan 2.1: Garage

Beschrijving	Type	Actie
3. Gemeenschappelijke muur uit asbestcement elementen	Asbestmateriaal	Zorgvuldig beheren

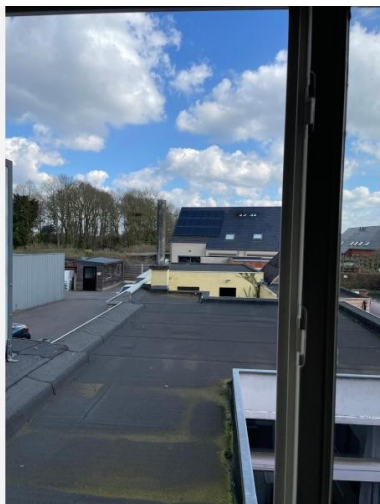
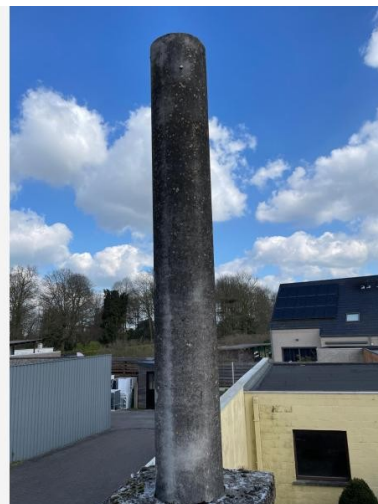
Het asbestmateriaal valt onder de mijlpaal van 2034.

Dringend verwijderen

- Plan 1.6: Eerste verdiep

Eindbeoordeling materiaalrisico	Hoog materiaalrisico en/of hoge kans op vezelvrijgave
---------------------------------	---

Gebondenheid	Categorie 1: hechtgebonden in oorsprong
Asbestsoort (vezeltype)	Crocidoliet aanwezig
Asbestconcentratie	Laag (< 50%)
Afschermingsgraad van het gehele materiaal	Geheel of deels (ook) vrij aan de binnenlucht
Toestand van het materiaal	Matig beschadigd, matig verweerd

Beschrijving	Rookgaskanaal in asbestcement
Omgeving	Buiten
Primaire drager	HVAC infrastructuur en uitrusting
Asbestmateriaal	Rookgaskanaal
Bindmiddel van asbestmateriaal	Cement
Gebondenheid op basis van bindmiddel	Hecht
Hoeveelheid (lengte - omtrek - dikte - aantal)	<ul style="list-style-type: none">4,00 m - 62,00 cm - 2,00 cm - 1 stuk
Totaal volume	0,05 m ³
Eenvoudig bereikbaar	Ja
Bevestigingswijze	<ul style="list-style-type: none">Verlijmd, ingegoten, versmeerd
Identificatiemethode	Vaststelling zonder monsternamen

- Zorg voor een veilig beheer. Vermijd het beschadigen van het asbestmateriaal. Controleer de toestand jaarlijks op wijzigingen.

- Eenvoudige handelingen: mag via doe-het-zelf of door werknemer(s) met opleidingsattest eenvoudige handelingen
De koker kan in één geheel verwijderd, ingepakt en afgevoerd worden zonder het materiaal te beschadigen door het omringende metselwerk los te kappen. Meer informatie in verband met eenvoudige handelingen kan teruggevonden worden achteraan dit attest.

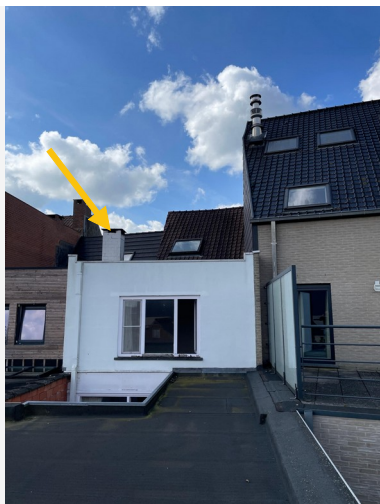
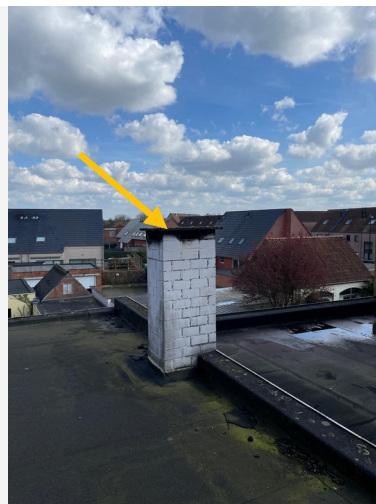
Het asbestmateriaal valt onder de mijlpaal van 2040.

Verwijderen

- Plan 1.9: Zolder

Eindbeoordeling materiaalrisico	Verhoogd materiaalrisico en/of verhoogde kans op vezelvrijgave
---------------------------------	--

Gebondenheid	Categorie 1: hechtgebonden in oorsprong
Asbestsoort (vezeltype)	Crocidoliet aanwezig
Asbestconcentratie	Laag (< 50%)
Afschermingsgraad van het gehele materiaal	Geheel of deels vrij aan de buitenlucht
Toestand van het materiaal	Matig beschadigd, matig verweerd

Beschrijving	Dekplaat schouw
Omgeving	Buiten
Primaire drager	HVAC infrastructuur en uitrusting
Asbestmateriaal	Plaat, paneel, tablet - Generiek
Bindmiddel van asbestmateriaal	Cement
Gebondenheid op basis van bindmiddel	Hecht
Hoeveelheid (oppervlakte - dikte - aantal)	• 0,50 m ² - 3,00 cm - 1 stuk
Totaal volume	0,015 m ³
Eenvoudig bereikbaar	Ja
Bevestigingswijze	• Verlijmd, ingegoten, versmeerd
Identificatiemethode	Vaststelling zonder monsternamen

- Zorg voor een veilig beheer. Vermijd het beschadigen van het asbestmateriaal. Controleer de toestand jaarlijks op wijzigingen.

- Eenvoudige handelingen: mag via doe-het-zelf of door werknemer(s) met opleidingsattest eenvoudige handelingen
De plaat kan eenvoudig in één geheel verwijderd, ingepakt en afgevoerd worden zonder het materiaal te beschadigen door het omringende metselwerk los te kappen. Meer informatie in verband met eenvoudige handelingen kan teruggevonden worden achternaaan dit attest.

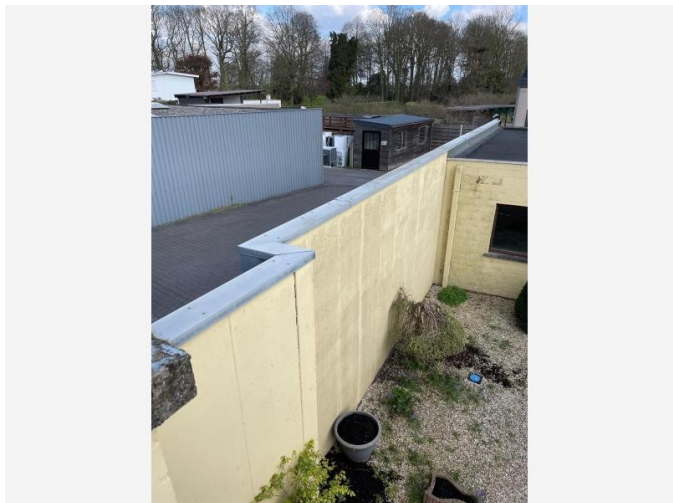
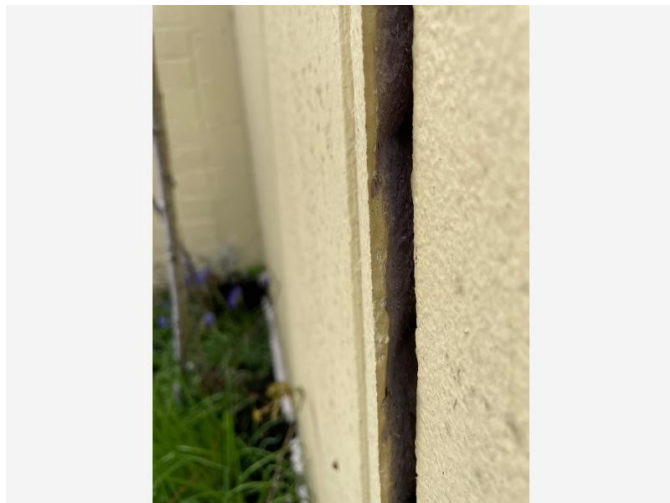
Fiche 3: Gemeenschappelijke muur uit asbestcement elementen

Het asbestmateriaal valt onder de mijlpaal van 2040.

Zorgvuldig beheren

Eindbeoordeling materiaalrisico	Laag materiaalrisico en/of verlaagde kans op vezelvrijgave
---------------------------------	--

Gebondenheid	Categorie 1: hechtgebonden in oorsprong
Asbestsoort (vezeltype)	Crocidoliet aanwezig
Asbestconcentratie	Laag (< 50%)
Afschermingsgraad van het gehele materiaal	Niet stootvaste afscherming
Toestand van het materiaal	Matig beschadigd, matig verweerd

Beschrijving	Gemeenschappelijke muur uit asbestcement elementen
Omgeving	Buiten
Primaire drager	Wand vrijstaand (scheidingsmuur, ...)
Asbestmateriaal	Plaat, paneel, tablet - Hol
Bindmiddel van asbestmateriaal	Cement
Gebondenheid op basis van bindmiddel	Hecht
Hoeveelheid (oppervlakte - dikte - aantal)	• 16,00 m ² - 10,00 cm - 1 stuk
Totaal volume	1,60 m ³
Eenvoudig bereikbaar	Ja
Bevestigingswijze	• Verlijmd, ingegoten, versmeerd

- Zorg voor een veilig beheer. Vermijd het beschadigen van het asbestmateriaal. Controleer de toestand jaarlijks op wijzigingen.

- Eenvoudige handelingen: mag via doe-het-zelf of door werknemer(s) met opleidingsattest eenvoudige handelingen
De elementen kunnen in één geheel verwijderd, ingepakt en afgevoerd worden zonder het materiaal te beschadigen door het omringende materiaal los te kappen. Meer informatie in verband met eenvoudige handelingen kan teruggevonden worden achteraan dit attest.

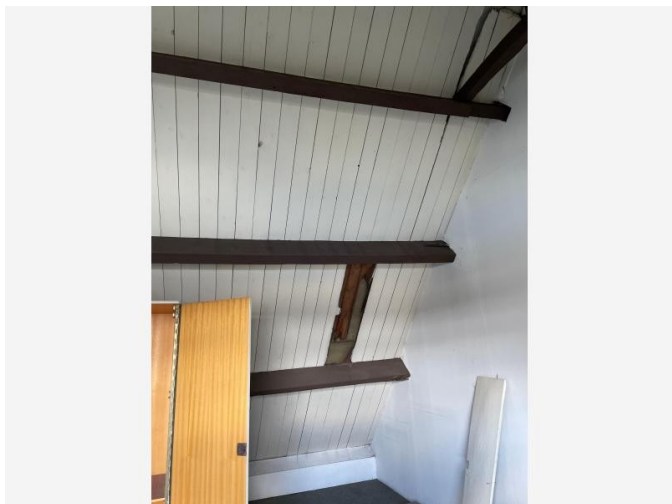
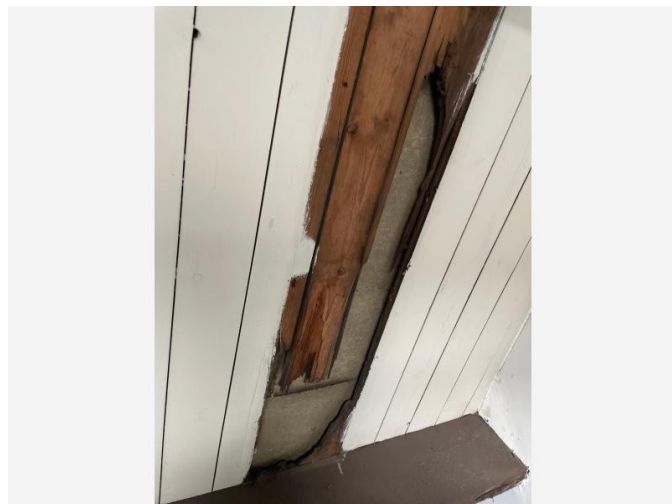
Het asbestmateriaal valt onder de mijlpaal van 2040.

Zorgvuldig beheren

- Plan 1.9: Zolder

Eindbeoordeling materiaalrisico	Laag materiaalrisico en/of verlaagde kans op vezelvrijgave
---------------------------------	--

Gebondenheid	Categorie 1: hechtgebonden in oorsprong
Asbestsoort (vezeltype)	Crocidoliet aanwezig
Asbestconcentratie	Laag (< 50%)
Afschermingsgraad van het gehele materiaal	Geheel of deels (ook) vrij aan de binnenlucht
Toestand van het materiaal	Onbeschadigd, niet verweerd

Beschrijving	Onderdakplaten schuin dak
Omgeving	Grenst aan binnen- en buitenlucht
Primaire drager	Schuin dak
Asbestmateriaal	Plaat, paneel, tablet - Type Menuiserite
Bindmiddel van asbestmateriaal	Cement
Gebondenheid op basis van bindmiddel	Hecht
Hoeveelheid (oppervlakte - dikte - aantal)	<ul style="list-style-type: none">• 40,00 m² - 1,00 cm - 1 stuk
Totaal volume	0,40 m ³
Eenvoudig bereikbaar	Nee <ul style="list-style-type: none">• Het asbestmateriaal is bedekt (uitgezonderd laag verf, coating, behang, kunststof, textiel) en het wegnemen van het bedekkende materiaal kan niet zonder het bedekkende materiaal te beschadigen.
Bevestigingswijze	<ul style="list-style-type: none">• Genageld, geniet

- Zorg voor een veilig beheer. Vermijd het beschadigen van het asbestmateriaal. Controleer de toestand jaarlijks op wijzigingen.

- Eenvoudige handelingen: mag via doe-het-zelf of door werknemer(s) met opleidingsattest eenvoudige handelingen
De platen kunnen eenvoudig in één geheel verwijderd, ingepakt en afgevoerd worden zonder het materiaal te beschadigen.

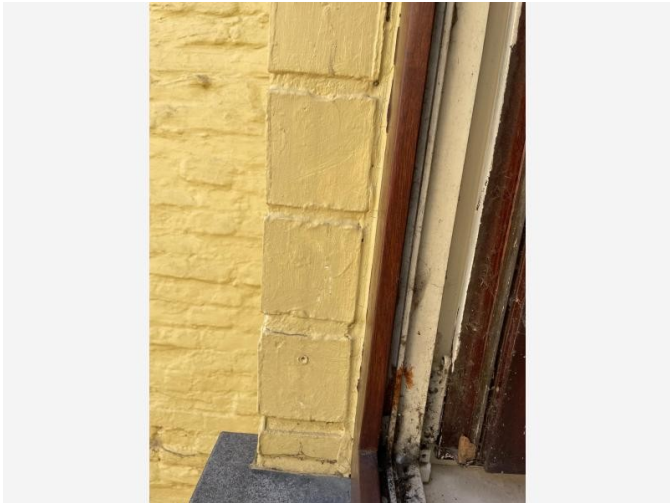
Er werd tijdens de inspectie geen verdachte mastiek waargenomen. De raamkaders zijn afgewerkt met silicone en rubbers.

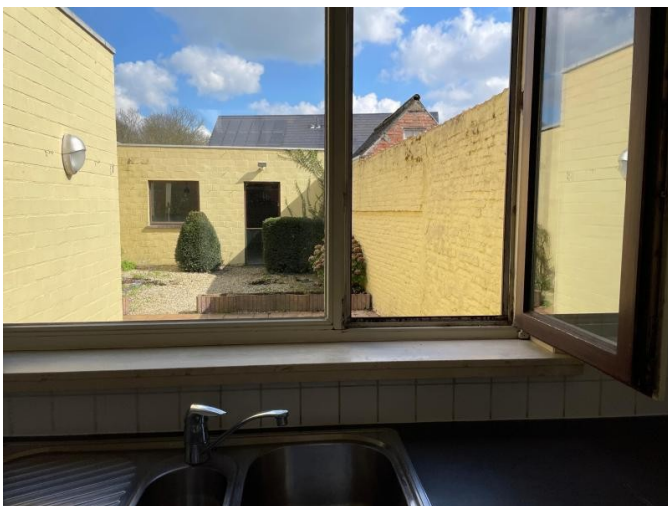
Er werd tijdens de inspectie geen verdachte afwerking waargenomen. Vensterbanken, dorpels, etc. zijn vervaardigd uit natuursteen, hout of andere niet verdachte materialen.

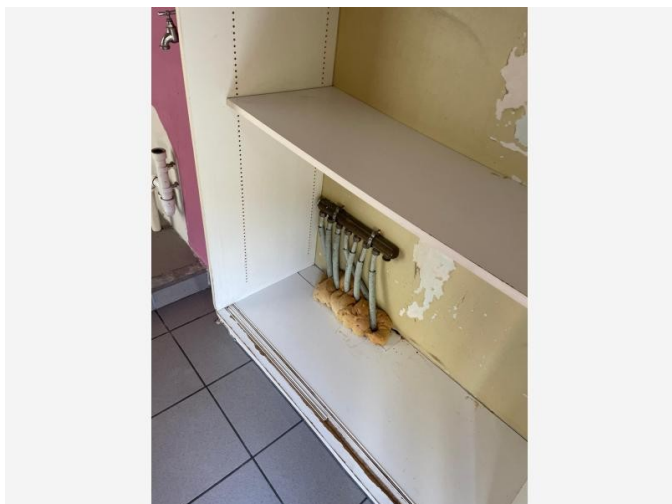
Er werden tijdens de inspectie geen verdachte doorvoeren waargenomen.

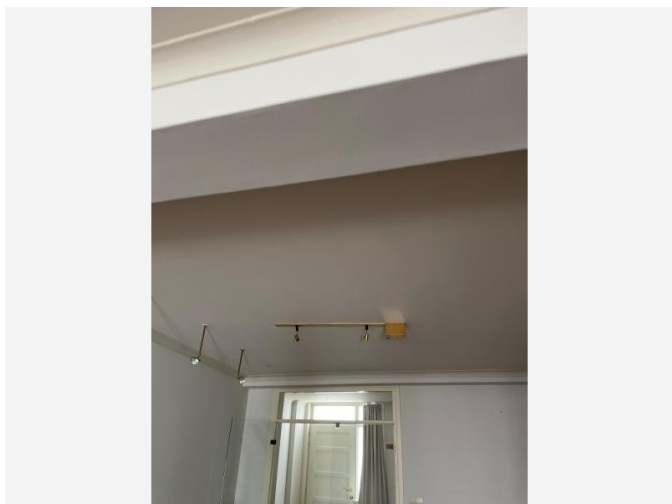
De plafonds zijn over het gehele gebouw afgewerkt met hout, kunststof of gipsplaten. Er werd tijdens de inspectie geen pleisterwerk waargenomen ter hoogte van het plafond.

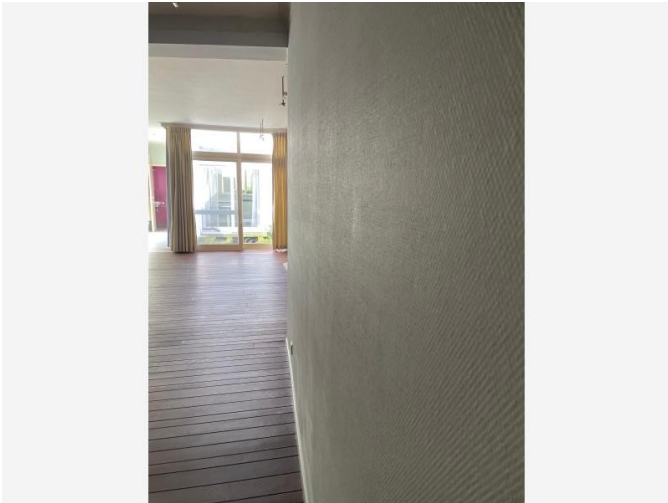
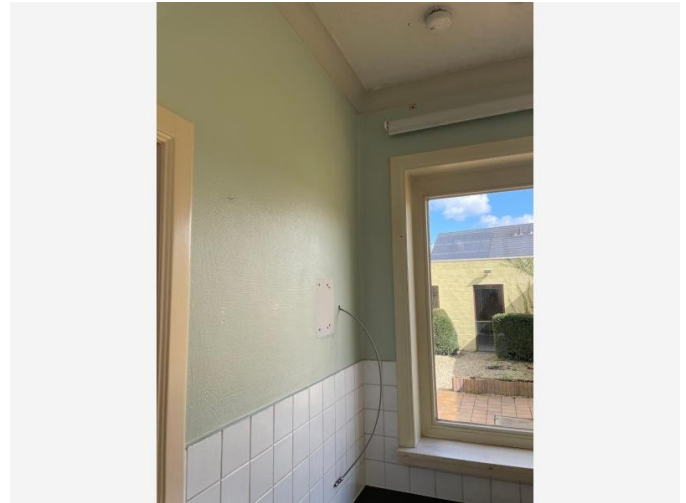
Geen asbest

#	Type	Referentie	Resultaat
9.1	Mengmonster	1	Geen asbest

Beschrijving	Pleisterwerk binnenwanden
Omgeving	Binnen
Primaire drager	Binnenwand

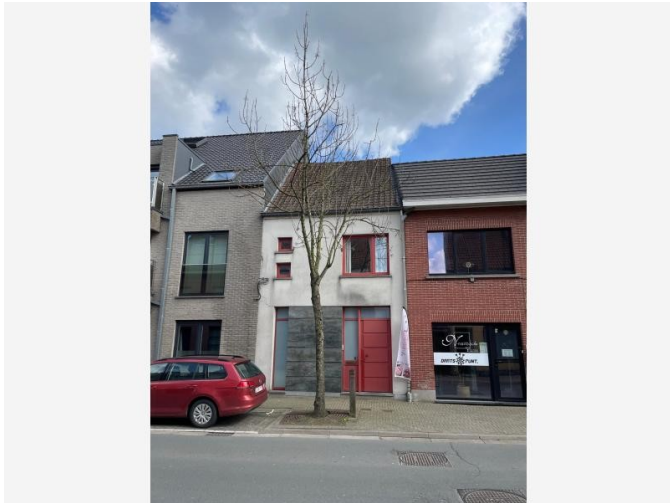
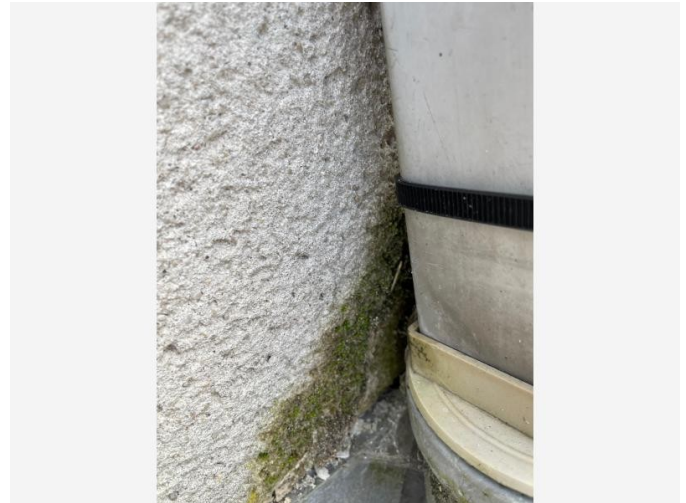
Fiche 10: Crepi buitenschil

Geen asbest

#	Type	Referentie	Resultaat
10.1	Puntmonster	3	Geen asbest

Beschrijving	Crepi buitenschil
Omgeving	Buiten
Primaire drager	Wand buitenschil

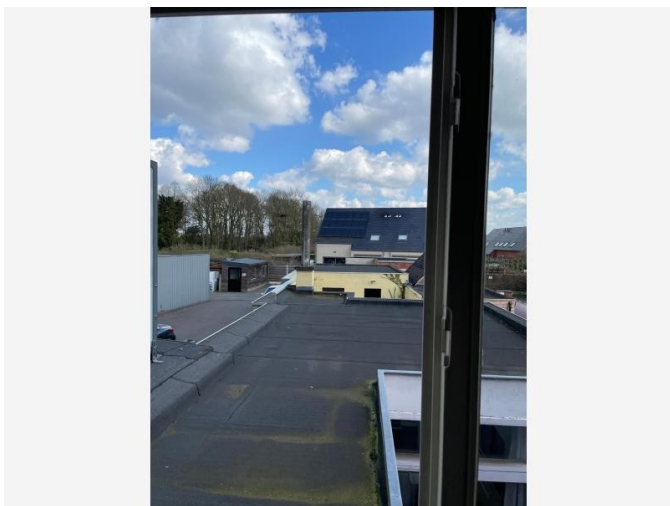
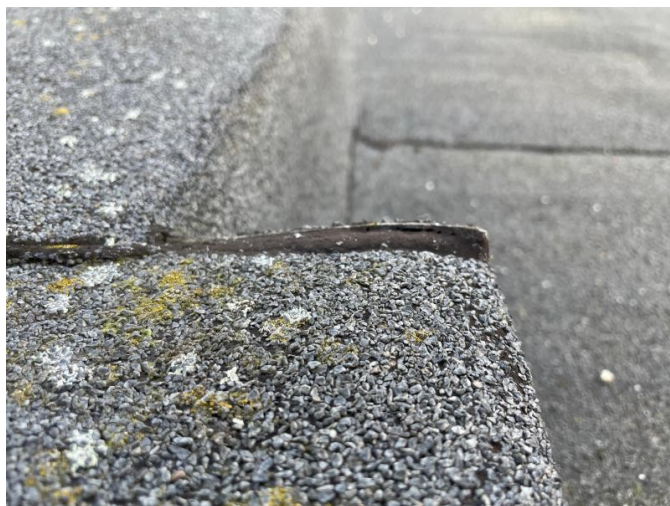
Fiche 11: Dakbedekking met roofing

Geen asbest

#	Type	Referentie	Resultaat
11.1	Mengmonster	2	Geen asbest

Beschrijving	Dakbedekking met roofing
Omgeving	Binnen
