Asbestinventarisatetest

Plotersgracht 30, 9000 Gent

Attestnummer : 20240725-000229.000

Uitgegeven op : 25.07.2024

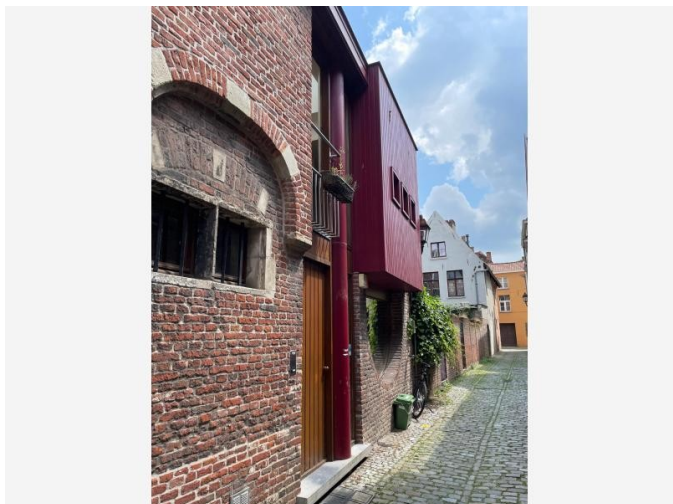
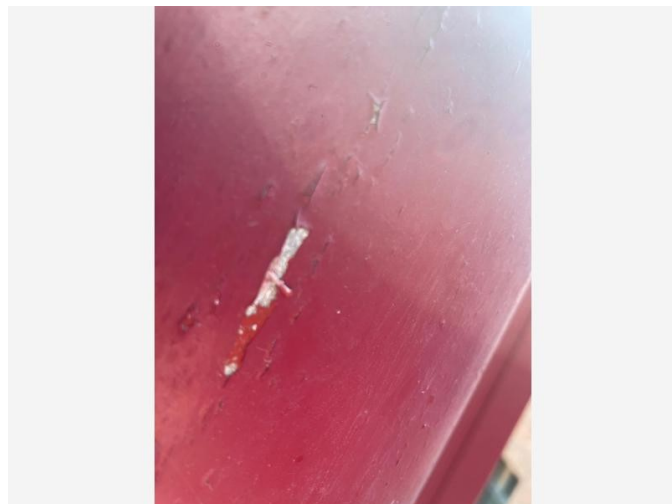
Het asbestmateriaal valt onder de mijlpaal van 2040.

Eindbeoordeling materiaalrisico	Zeer laag materiaalrisico en/of zeer lage kans op vezelvrijgave
---------------------------------	---

Gebondenheid	Categorie 1: hechtgebonden in oorsprong
Asbestsoort (vezeltype)	Alleen chrysotiel
Asbestconcentratie	Laag (< 50%)
Afschermingsgraad van het gehele materiaal	Niet stootvaste afscherming
Toestand van het materiaal	Licht beschadigd, licht verweerd. Intact materiaal type Pical – asbestboard of categorie III 'gebondenheid'

#	Type	Referentie	Resultaat
1.1	Puntmonster	4	Chrysotiel

Beschrijving	Kollom met verlorenbekisting
Omgeving	Binnen
Primaire drager	Fundering-draagstructuur (horizontaal, verticaal)
Asbestmateriaal	Verloren bekisting - Buis, koker
Bindmiddel van asbestmateriaal	Cement
Gebondenheid op basis van bindmiddel	Hecht
Hoeveelheid (lengte - omtrek - dikte - aantal)	<ul style="list-style-type: none">• 9,00 m - 82,00 cm - 2,00 cm - 1 stuk
Totaal volume	0,148 m ³
Eenvoudig bereikbaar	Nee <ul style="list-style-type: none">• Verwijdering tast de bouwkundige integriteit aan.
Bevestigingswijze	<ul style="list-style-type: none">• Verlijmd, ingegoten, versmeerd
Identificatiemethode	Vaststelling met monstername
Destructieve handeling voor identificatie	Nee

- Zorg voor een veilig beheer en verwijder dit asbestmateriaal wanneer het bij werken eenvoudig bereikbaar wordt. Controleer de toestand jaarlijks op wijzigingen.

- Eenvoudige handelingen: mag via doe-het-zelf of door werknemer(s) met opleidingsattest eenvoudige handelingen
De buis kan in één geheel verwijderd ingepakt en afgevoerd worden zonder het materiaal te beschadigen, door het omrignende materiaal los te kappen en de kolom in één geheel te verwijderen. Meer informatie in verband met eenvoudige handelingen kan teruggevonden worden in bijlage.

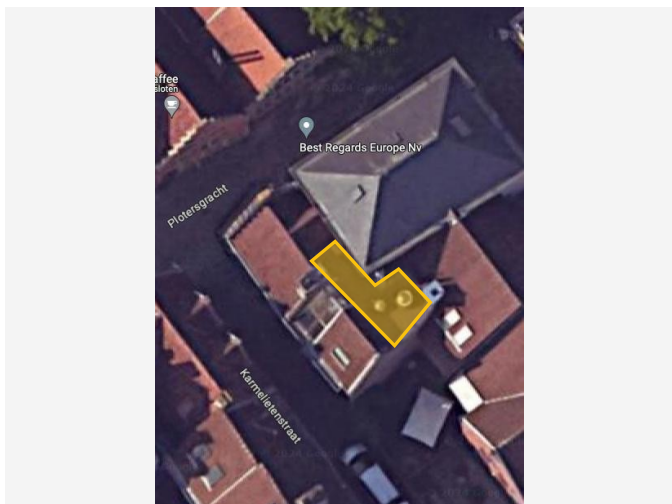
Tijdelijke beperking

Reden: Het te onderzoeken materiaal situeert zich hoger dan 3,50 m te rekenen vanaf een veilige ondergrond

Uitleg van de asbestdeskundige: Het platte deel van het dak bevindt zich achter het schuine deek van het dak. Het is enkel mogelijk op het dak op een veiligemanier te inspecteren aan de hand van een hoogwerker.

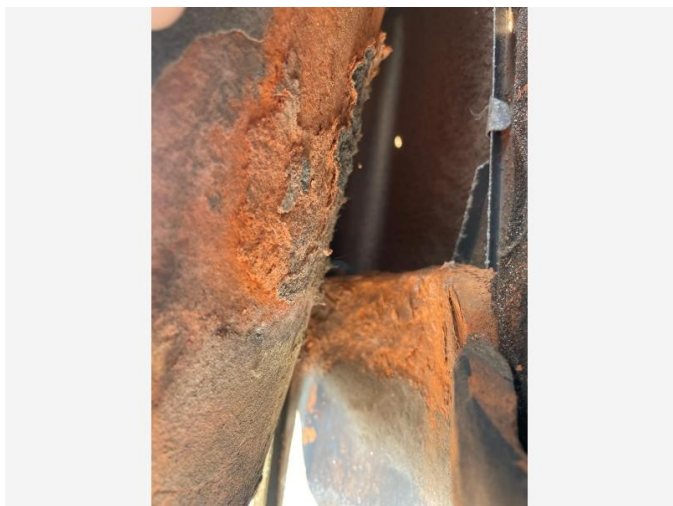
Er werd tijdens de inspectie geen verdacht onderdak waargenomen.

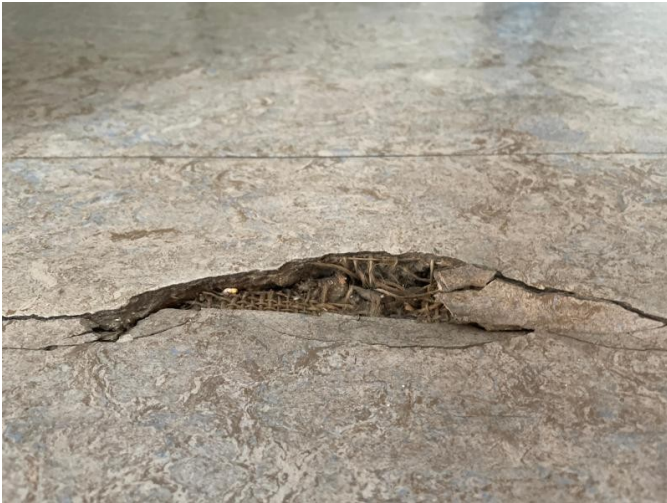
Er werd tijdens de inspectie geen verdachte viltlaag onder de vinylvloer waargenomen.

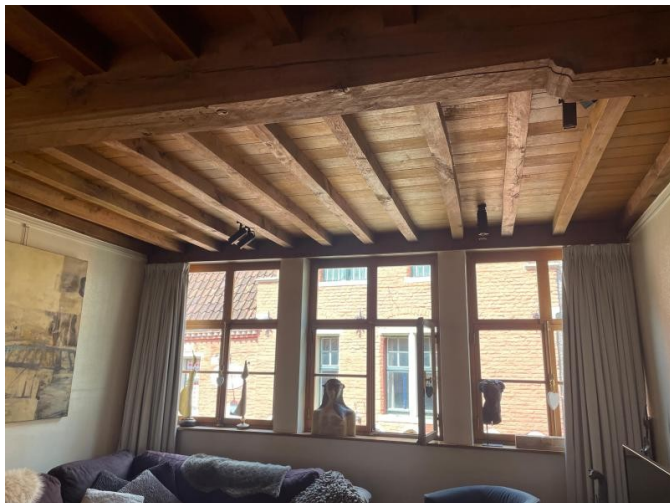
Fiche 5: Geen verdachte vensterbanken of dorpels waargenomen

Er werden tijdens de inspectie geen verdachte vensterbanken of dorpels waargenomen. De aanwezige vensterbanken of dorpels zijn vervaardigd uit natuursteen, hout, of andere niet verdachte materialen.

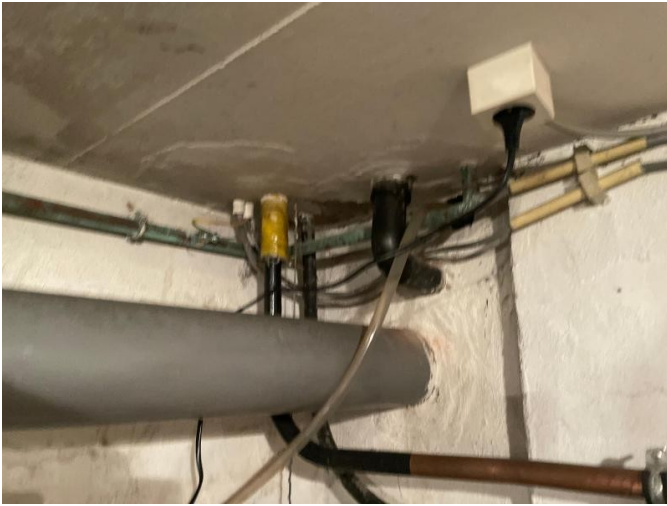
Er werden tijdens de inspectie geen verdachte doorvoeren waargenomen. De aanwezige doorvoeren zijn vervaardigd uit kunststof, metaal of andere niet verdachte materialen.

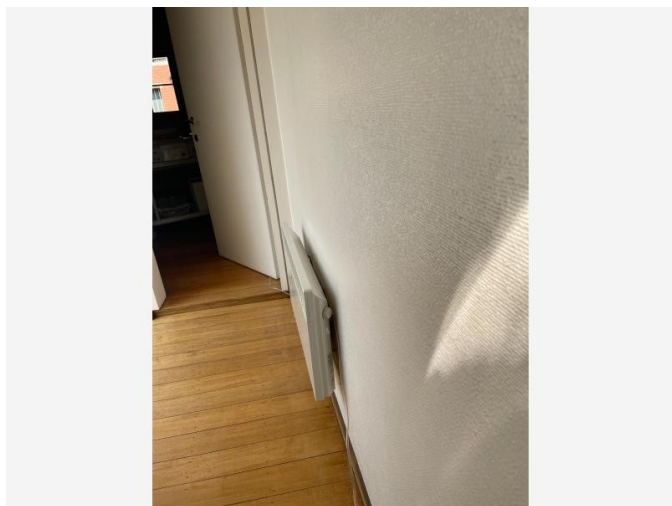
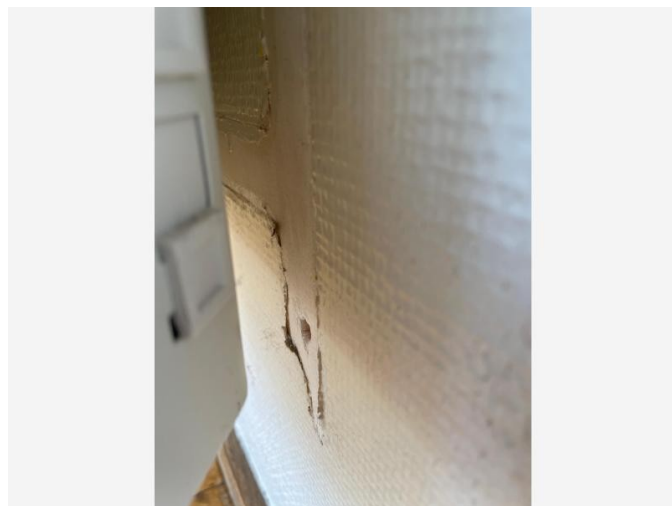
Geen asbest

#	Type	Referentie	Resultaat
7.1	Mengmonster	1	Geen asbest

Beschrijving	Pleisterwerk binnenwanden
Omgeving	Binnen
Primaire drager	Binnenwand
Bindmiddel van materiaal	Gips - kalk
Gebondenheid op basis van bindmiddel	Niet-hechtgebonden
Hoeveelheid (oppervlakte - dikte - aantal)	• 50,00 m ² - 1,00 cm - 1 stuk
Totaal volume	0,50 m ³
Identificatiemethode	Vaststelling met monstername
Destructieve handeling voor identificatie	Nee

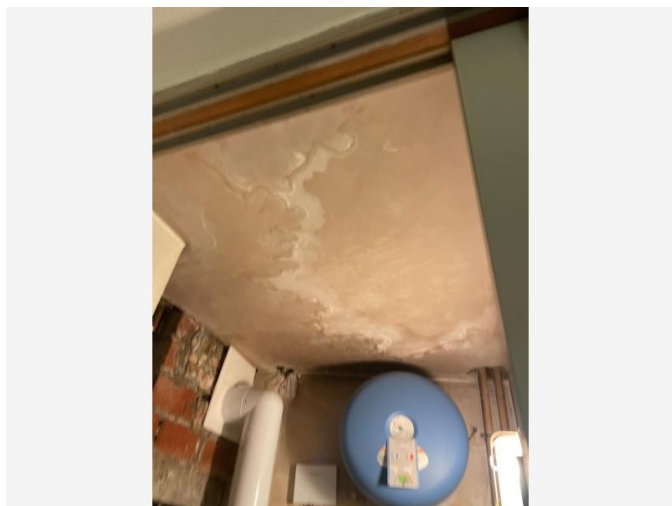
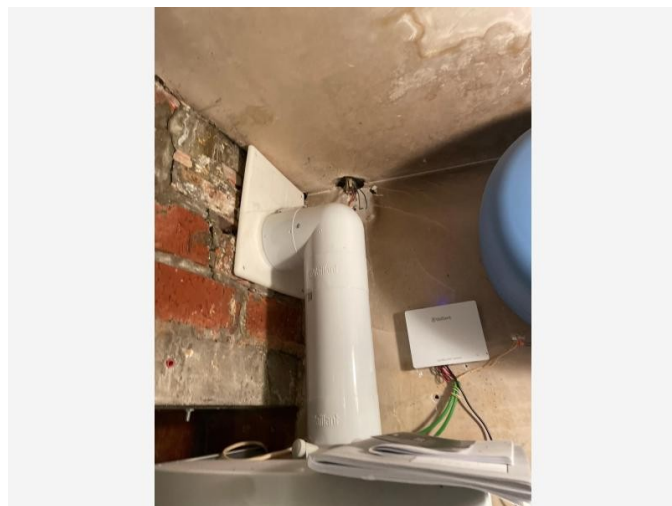
Geen asbest

#	Type	Referentie	Resultaat
8.1	Mengmonster	2	Geen asbest

Beschrijving	Pleisterwerk plafond
Omgeving	Binnen
Primaire drager	Plafond
Bindmiddel van materiaal	Gips - kalk
Gebondenheid op basis van bindmiddel	Niet-hechtgebonden
Hoeveelheid (oppervlakte - dikte - aantal)	• 30,00 m ² - 1,00 cm - 1 stuk
Totaal volume	0,30 m ³
Identificatiemethode	Vaststelling met monstername
Destructieve handeling voor identificatie	Nee

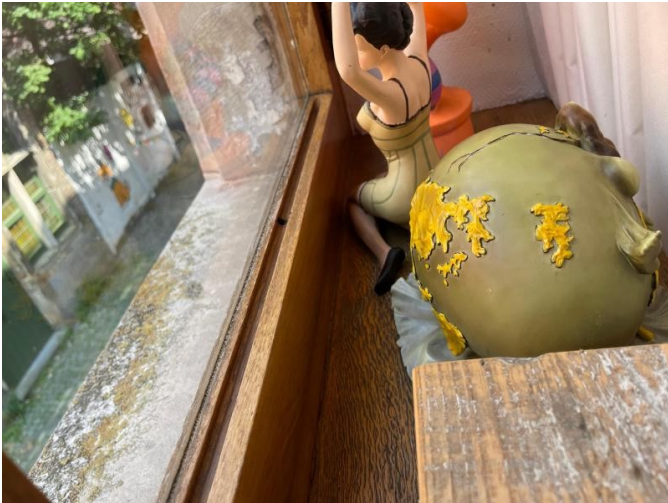
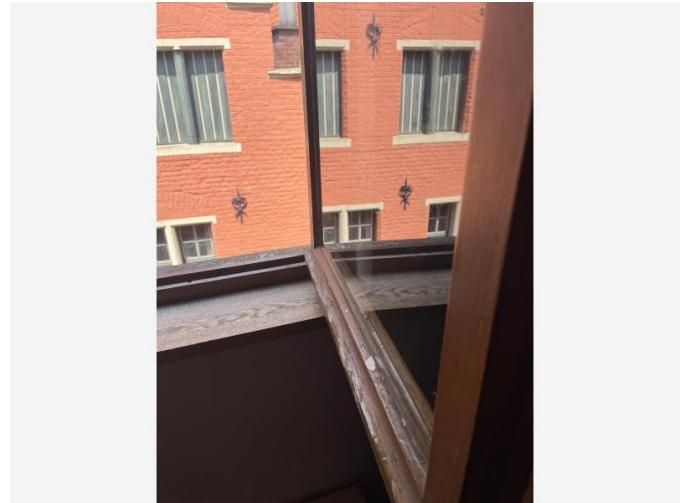
Fiche 9: Mastiek raamkaders

Geen asbest

#	Type	Referentie	Resultaat
9.1	Mengmonster	3	Geen asbest

Beschrijving	Mastiek raamkaders
Omgeving	Grenst aan binnen- en buitenlucht
Primaire drager	Wandopening verticaal (raam, deur, ...)
Bindmiddel van materiaal	Kitten, mastiek, pasta
Gebondenheid op basis van bindmiddel	Hecht
Hoeveelheid (gewicht - aantal)	<ul style="list-style-type: none">• 2,60 kg - 1 stuk
Totaal gewicht	2,60 kg
Identificatiemethode	Vaststelling met monstername
Destructieve handeling voor identificatie	Nee
Opmerking	Het gewicht werd bepaald aan de hand een kengetal van 2,5 g/lm
