# Asbestinventarisatetest

Fortune De Kokerlaan 34, 9940 Evergem

Attestnummer : 20260416-000222.000

Uitgegeven op : 16.04.2026

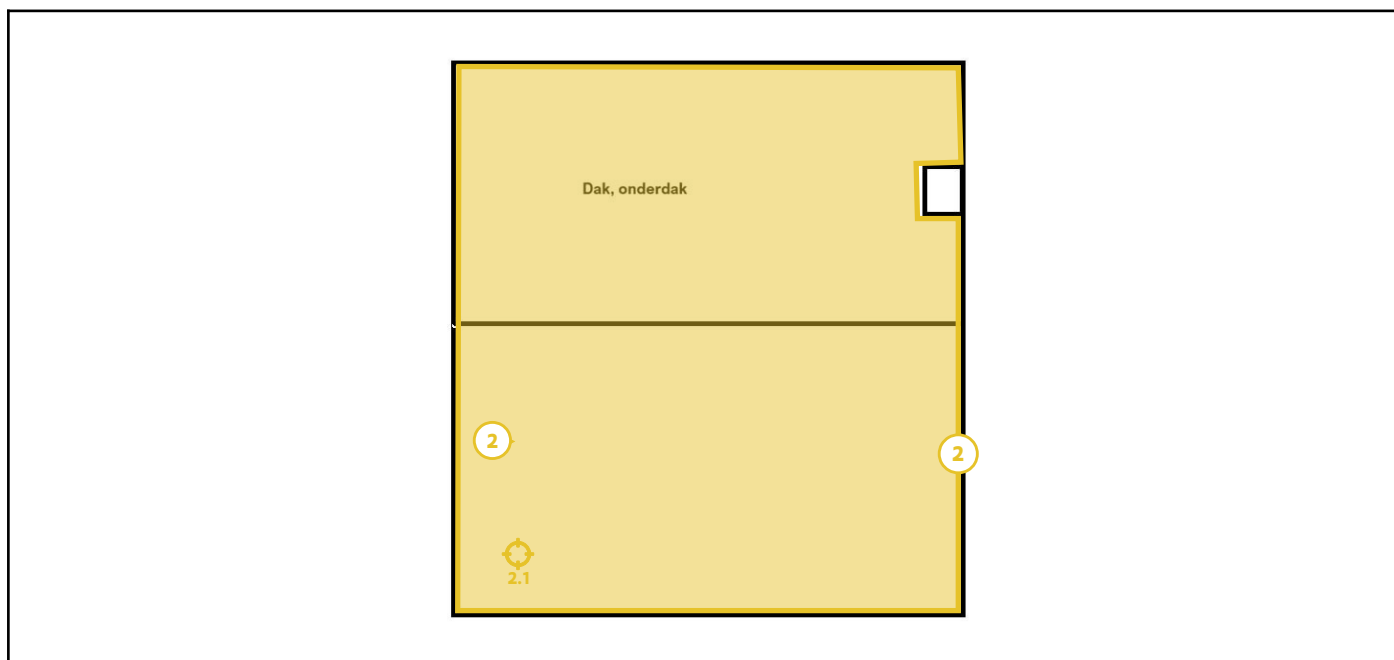
## Plan 1.10: Dak, onderdak

Beschrijving	Type	Actie
2. Onderdak type Menuiserite	Asbestmateriaal	Zorgvuldig beheren
2.1 Code: MM05	Puntmonster	-

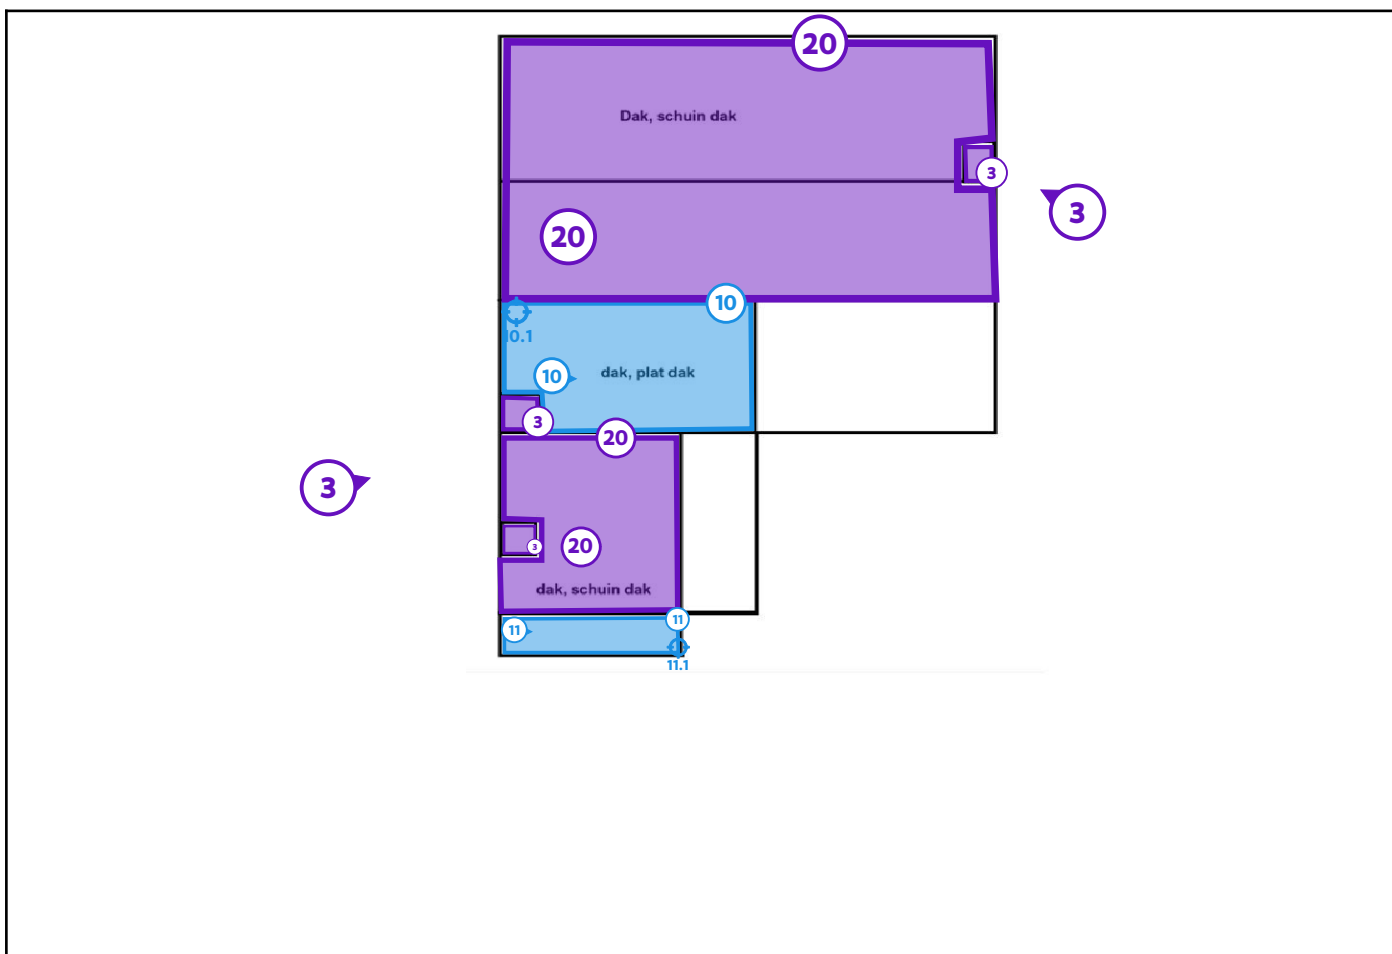
## Plan 1.11: Dak, schuin dak

Beschrijving	Type	Actie
3. Schouw	Beperking	-
10. Roofing	Geen asbest	-
10.1 Code: MM07	Puntmonster	-
11. Dak bestaande uit bitumineuze golfplaten	Geen asbest	-
11.1 Code: MM09	Puntmonster	-
20. Dakbedekking bestaande uit pannen (niet verdacht)	Overige ruimte of materiaal	-

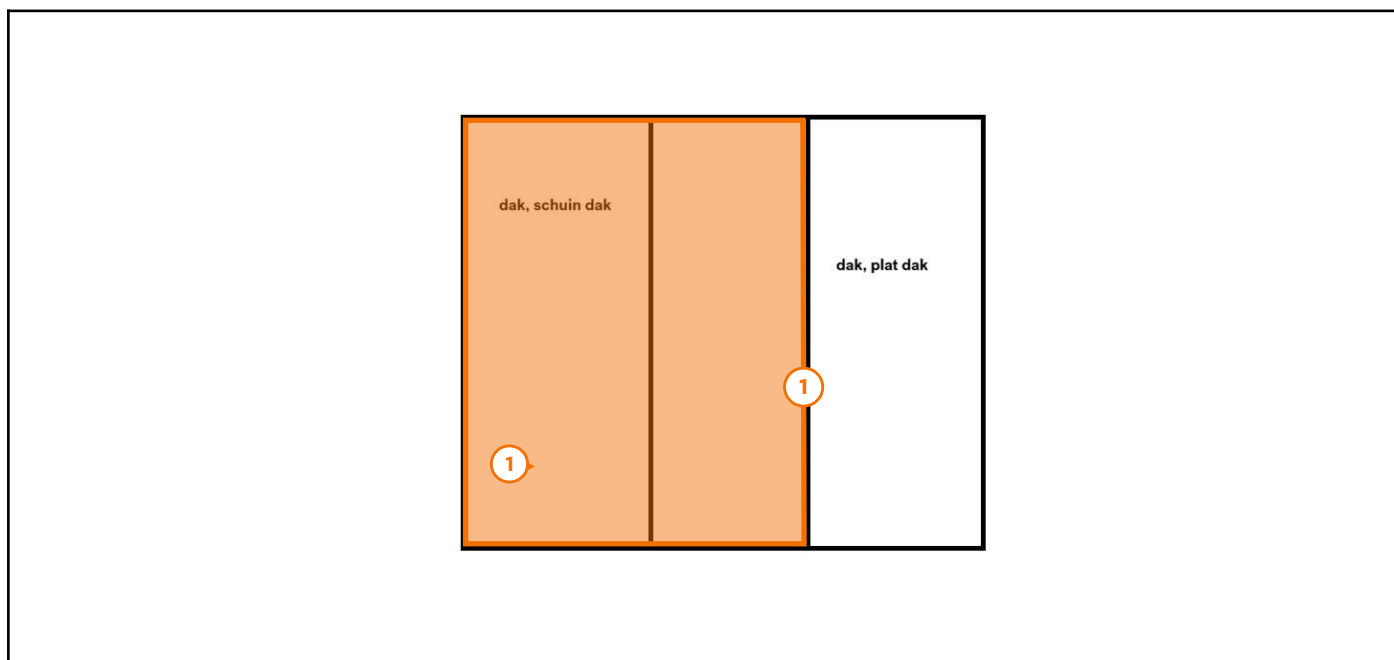
## Plan 2.1: Grondplan tuinhuis

Beschrijving	Type	Actie
1. Dak bestaande uit golfplaten	Asbestmateriaal	<a href="#">Verwijderen</a>

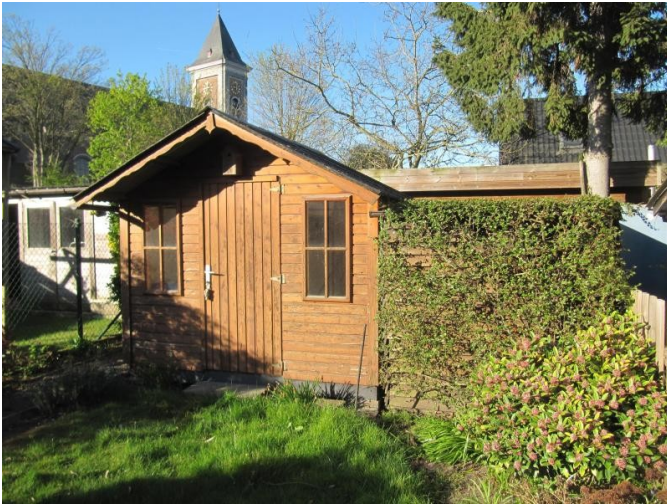
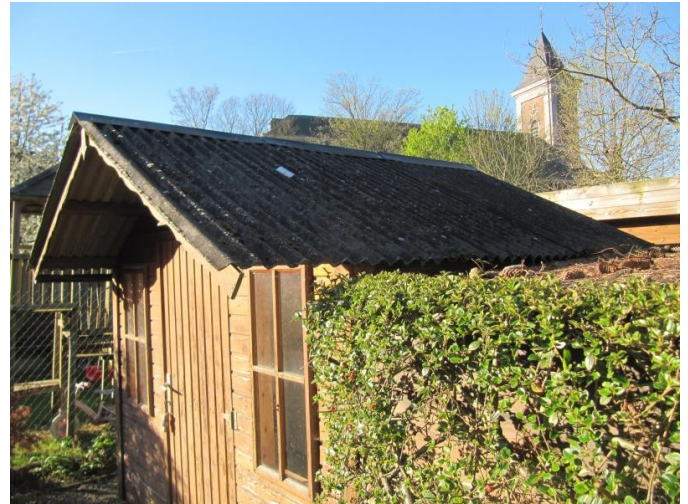
Het asbestmateriaal valt onder de mijlpaal van 2034.

Eindbeoordeling materiaalrisico	Verhoogd materiaalrisico en/of verhoogde kans op vezelvrijgave
---------------------------------	--

Gebondenheid	Categorie 1: hechtgebonden in oorsprong
Asbestsoort (vezeltype)	Crocidoliet aanwezig
Asbestconcentratie	Laag (< 50%)
Afschermingsgraad van het gehele materiaal	Geheel of deels vrij aan de buitenlucht, maar geen contact met binnenlucht
Toestand van het materiaal	Matig beschadigd, matig verweerd

<b>Beschrijving</b>	Dak bestaande uit golfplaten
<b>Omgeving</b>	Buiten
<b>Primaire drager</b>	Schuin dak
<b>Asbestmateriaal</b>	Dak- en gevelbekleding - Golfplaat
<b>Bindmiddel van asbestmateriaal</b>	Cement
<b>Gebondenheid op basis van bindmiddel</b>	Hecht
<b>Hoeveelheid (oppervlakte - aantal)</b>	<ul style="list-style-type: none"><li>• 7,00 m<sup>2</sup> - 1 stuk</li></ul>
<b>Totale oppervlakte</b>	7,00 m <sup>2</sup>
<b>Eenvoudig bereikbaar</b>	Ja
<b>Bevestigingswijze</b>	<ul style="list-style-type: none"><li>• Geklemd</li><li>• Geschroefd</li></ul>
<b>Identificatiemethode</b>	<p>De asbestdeskundige beoordeelt het materiaal als asbestverdacht en dus asbesthoudend, en dit zonder monstername.</p> <p>Motivatie: De opdrachtgever weigert om het materiaal te laten bemonsteren.</p>
<b>Destructieve handeling voor identificatie</b>	Nee
<b>Opmerking</b>	De hoeveelheid is een zo nauwkeurig mogelijke opmeting. Hieraan kunnen evenwel geen rechten worden ontleend.

Verwijderen

- Verwijder dit asbestmateriaal zo snel mogelijk. Volg de toestand goed op.
- Hemelwater dat afspoelt van asbestcement daken of gevels kan asbestdeeltjes bevatten. Gebruik het enkel voor gesloten circuits (bv. spoelen toiletten). Reinig na het vervangen van het dak of de gevel de dakgoten en regenwaterput of -ton om asbesthoudend sediment of slib te verwijderen
- Voer bijkomende staalname(s) uit.

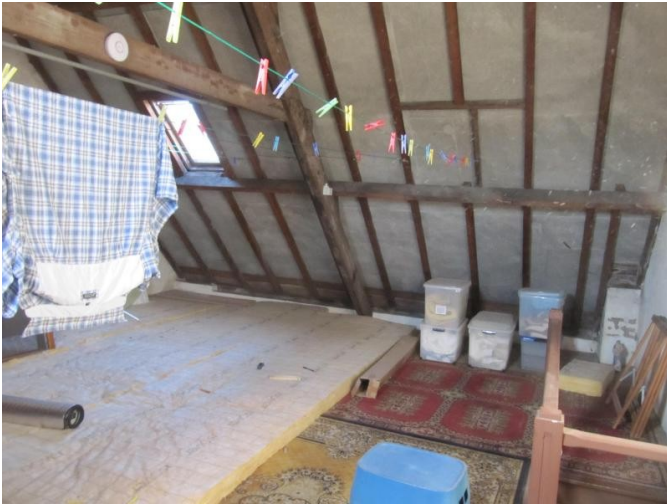
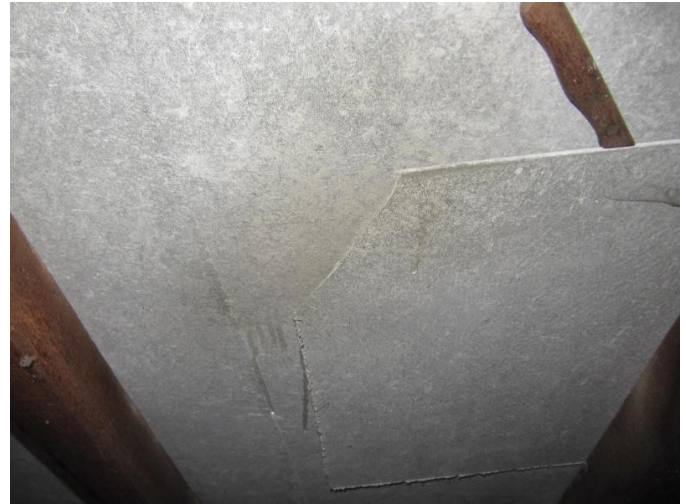
Het asbestmateriaal valt onder de mijlpaal van 2040.

Eindbeoordeling materiaalrisico	Laag materiaalrisico en/of verlaagde kans op vezelvrijgave
---------------------------------	--

Gebondenheid	Categorie 1: hechtgebonden in oorsprong
Asbestsoort (vezeltype)	Alleen chrysotiel aanwezig
Asbestconcentratie	Laag (< 50%)
Afschermingsgraad van het gehele materiaal	Geheel of deels vrij aan de binnenlucht, maar geen contact met binnenluchtstromen
Toestand van het materiaal	Licht beschadigd, licht verweerd. Intacte calciumsilicaatplaat of materiaal met categorie 3-gebondenheid

#	Type	Referentie	Resultaat
2.1	Puntmonster	MM05	Chrysotiel

<b>Beschrijving</b>	Onderdak type Menuiserite
<b>Omgeving</b>	Grenst aan binnen- en buitenlucht
<b>Primaire drager</b>	Schuin dak
<b>Asbestmateriaal</b>	Plaat, paneel, tablet - Type Menuiserite
<b>Bindmiddel van asbestmateriaal</b>	Cement
<b>Gebondenheid op basis van bindmiddel</b>	Hecht
<b>Hoeveelheid (oppervlakte - dikte - aantal)</b>	<ul style="list-style-type: none"><li>• 60,00 m<sup>2</sup> - 0,50 cm - 1 stuk</li></ul>
<b>Totaal volume</b>	0,30 m <sup>3</sup>
<b>Eenvoudig bereikbaar</b>	Ja
<b>Bevestigingswijze</b>	<ul style="list-style-type: none"><li>• Geklemd</li><li>• Genageld, geniet</li></ul>
<b>Identificatiemethode</b>	Een monstername door de asbestdeskundige met laboanalyse door een asbestlabo.
<b>Destructieve handeling voor identificatie</b>	Nee
<b>Opmerking</b>	De hoeveelheid is een zo nauwkeurig mogelijke opmeting. Hieraan kunnen evenwel geen rechten worden ontleend.

Zorgvuldig beheren

- Zorg voor een veilig beheer. Vermijd het beschadigen van het asbestmateriaal. Controleer de toestand jaarlijks op wijzigingen.

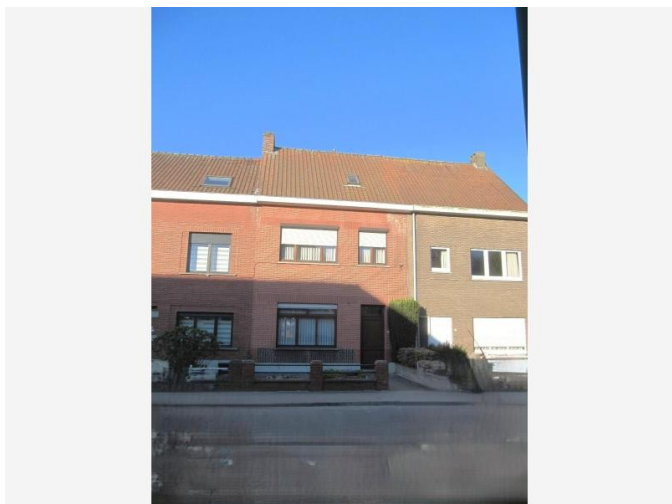
### Tijdelijke beperking

**Reden:** Het te onderzoeken materiaal situeert zich hoger dan 3,50 m te rekenen vanaf een veilige ondergrond

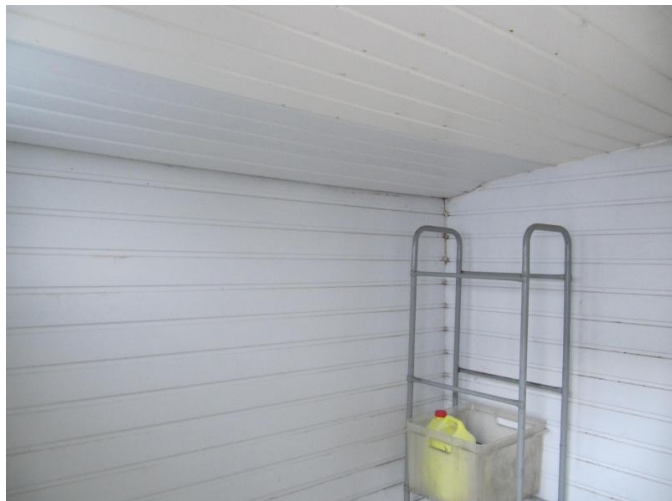
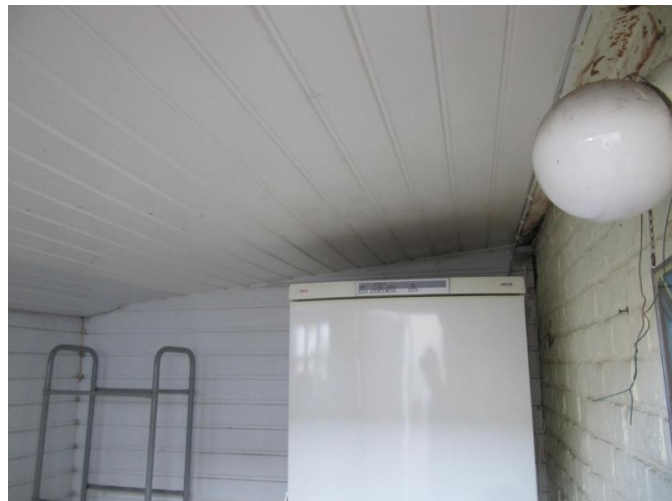
## Fiche 7: Plafonds en muren bestaande uit voorzetpanelen

Advies
