RAPPORT D'INSPECTION PRÉACHAT

Terrebonne, (Québec)

Dossier : Exemple

Maison de type split-level (paliers-multiples) avec façade avant en brique et piscine hors-terre à l'arrière, construite en 1988.

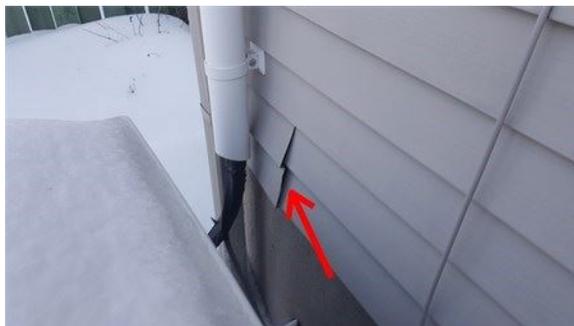
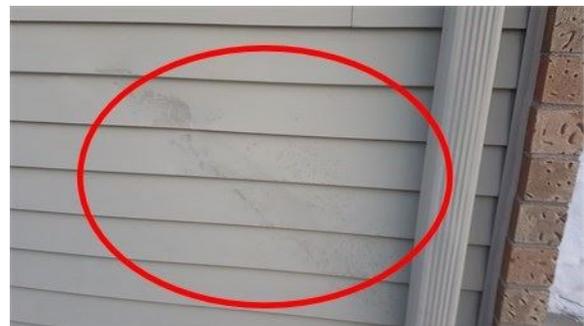
Nous avons constaté que le revêtement mural extérieur est endommagé ou manquant. La présence et l'intégrité du revêtement extérieur mural protège les murs contre la détérioration causée par l'eau, le vent, la pollution de l'air et le soleil. Réparer ou compléter le revêtement pour bien protéger les murs extérieurs contre une détérioration hâtive. Nous vous recommandons de refixer les parties de revêtement qui sont détachées.

traces d'impacts

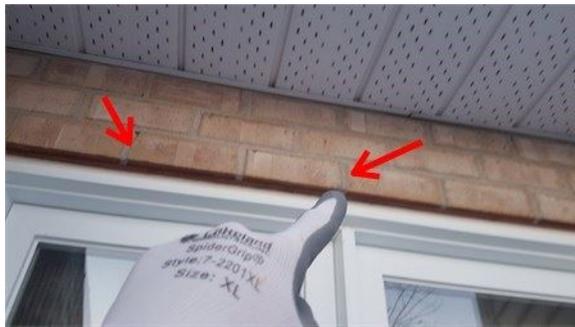
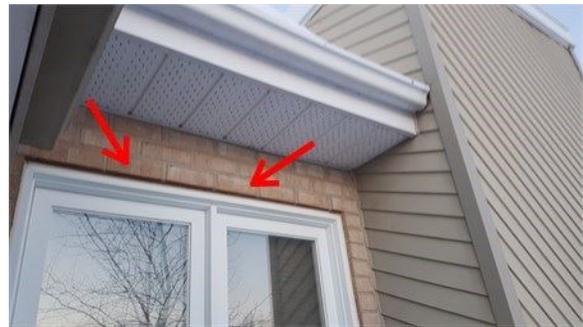
Nous avons noté qu'il n'y avait pas de chantpleures au dessus des ouvertures. Les chantpleures sont nécessaires pour ventiler et drainer l'espace entre la maçonnerie et la charpente du bâtiment. Nous recommandons d'ajouter des chantpleures à tous les 2 à 3 pieds en évitant un joint de maçonnerie. Faire attention de ne pas percer le solin à l'arrière des éléments de maçonnerie.

ajouter chantepleurs

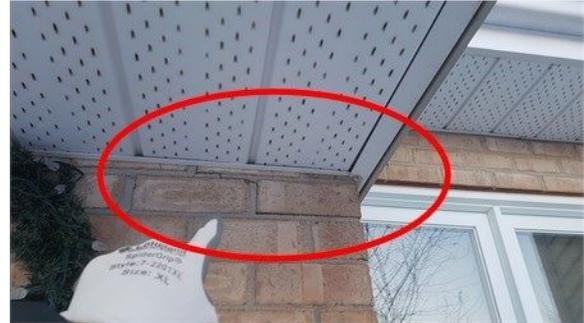
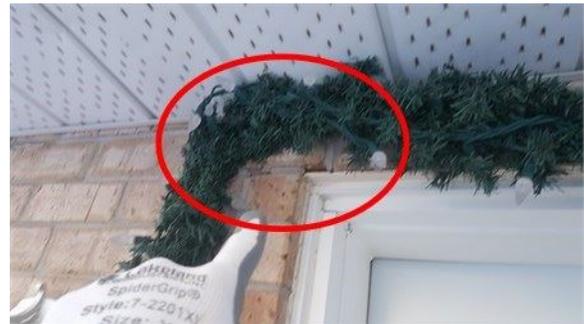
Les joints de mortier sont détériorés par endroits. Le mortier, entre les éléments de maçonnerie, sur les

façades et les zones les plus exposées aux intempéries, est sensible aux infiltrations d'eau et, lors des cycles de gel et de dégel, celui-ci se désagrège avec le temps. Nous vous suggérons d'y porter une attention particulière et d'effectuer les travaux requis sans tarder.

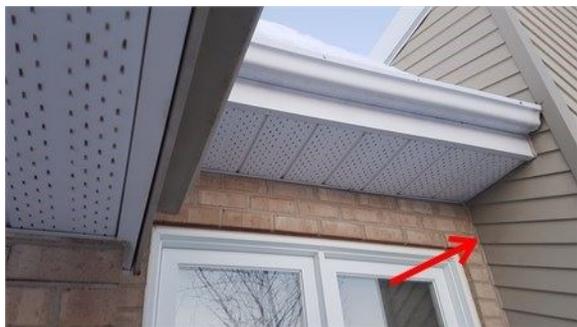
V P/V N/V N/A Scellant rigide et solidifié (de mauvaise qualité)

Scellant à la jonction des matériaux à refaire

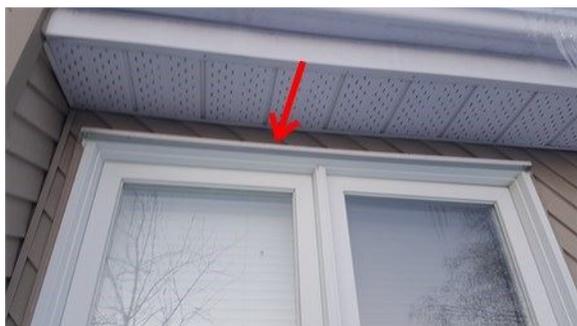
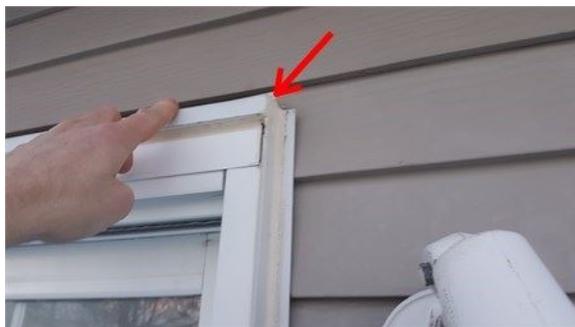
Nous avons observé que la moulure située à la base du revêtement (au-dessus des fenêtres) était inadéquate (moulure en "J"). Dans les conditions actuelles, l'eau est redirigée de chaque côté de l'ouverture et s'infiltre dans le mur, ce qui pourrait occasionner des dommages importants (notons que des dommages non visibles peuvent actuellement être présents à cet endroit). Nous vous recommandons de la remplacer ou de la modifier de manière à créer un rejeteau forçant l'eau à s'éloigner du mur en s'écoulant.

moulure inversée à modifier

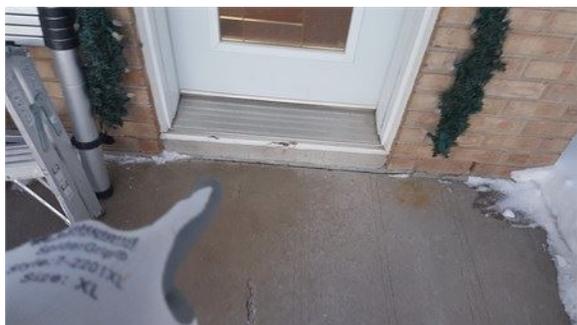
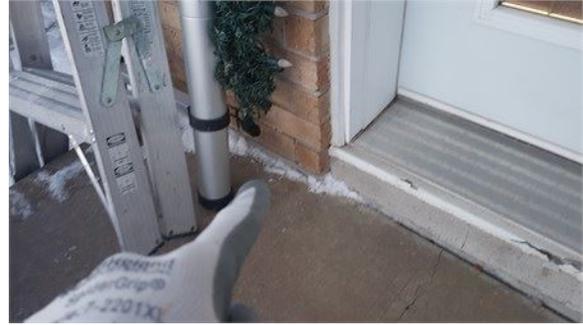
Nous avons noté une détérioration et une fissures de la surface en béton du perron. Vous pouvez procéder à un resurfaçage à l'aide d'un enduit spécialement conçu pour cet usage et appliquer par la suite une protection hydrofuge adéquate à base de silicone, ou tout simplement effectuer la réparation nécessaire.

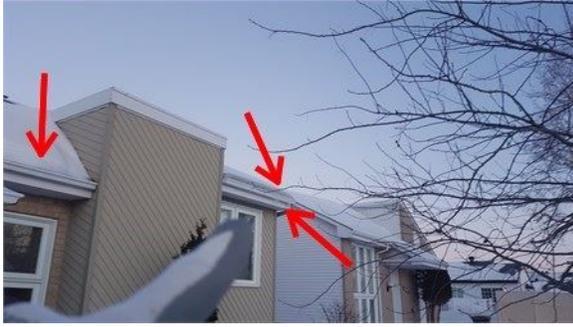
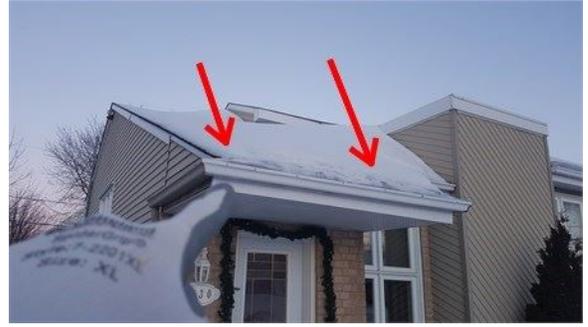
Nous avons noté la présence de digue de glace ou la formation anormale de glace sur les bords de la toiture. Cette situation indique généralement une ventilation inadéquate de la toiture et peut entraîner des infiltrations d'eau. Suivre les autres recommandations figurant au rapport concernant la toiture et la ventilation de toiture (section Isolation et ventilation).

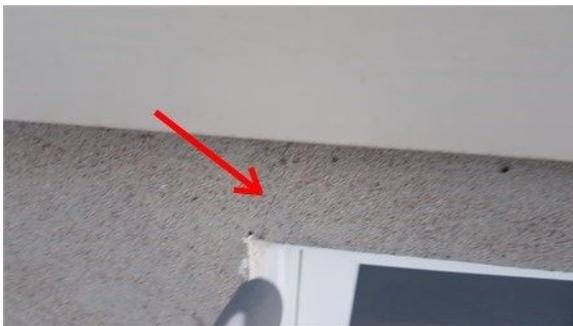
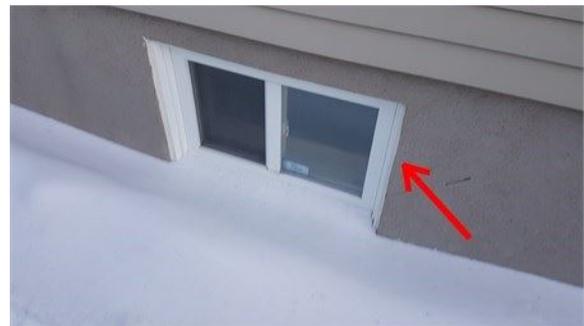
Nous avons noté la présence d'une fissure mineure sur le mur de fondation. Vérifier régulièrement et noter tout agrandissement des fissures. Si une fissure s'agrandit, une expertise par un spécialiste doit être réalisée. Nous recommandons de réparer les fissures apparentes pour éviter que l'eau n'y pénètre et n'aggrave leur état lors des cycles de gel et de dégel. Une fissure non réparée représente un risque d'infiltration d'eau. Vous pouvez colmater la partie au-dessus du sol d'une fissure à l'aide d'un bouche-fissure composé d'uréthane et de sable ayant l'apparence d'un crépi de ciment gris pâle (ou à l'aide d'un scellant à béton, à base de polyuréthane, recouvert de poudre de crépi). Pour la partie dans le sol, nous vous conseillons de consulter un spécialiste (si des infiltrations d'eau sont notées à l'intérieur).

Crépis à réparer

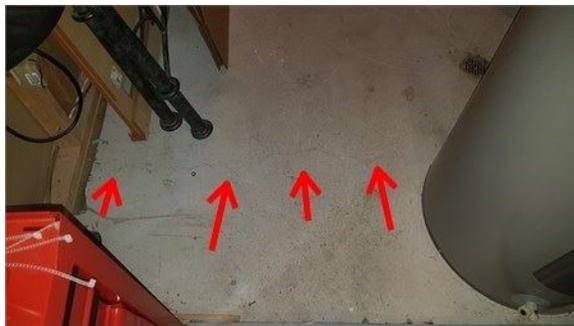
Petite fissure de retrait (en surface)

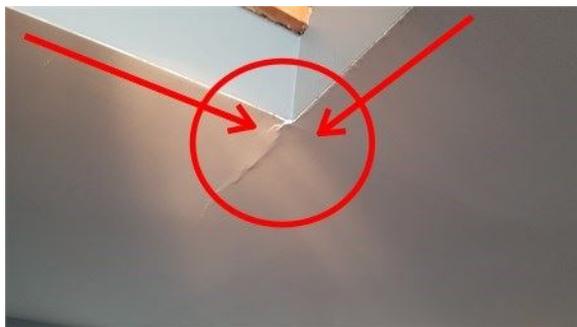
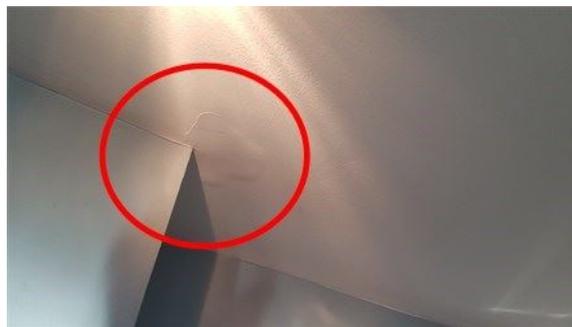
Nous avons constaté une fissure sur le gypse au sous-sol sous la jonction de deux éléments de bois non-apparents, (sous la partie de l'entrée) selon notre expérience il y a probablement eu un mouvement dans la structure de bois, nous vous recommandons d'ouvrir le plafond de gypse et d'ajouter des étriers métalliques afin d'améliorer cette jonction.

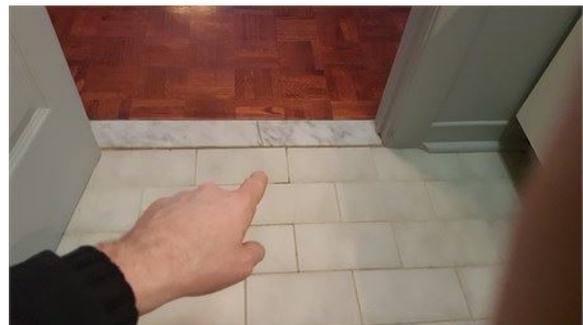
Céramique fissuré

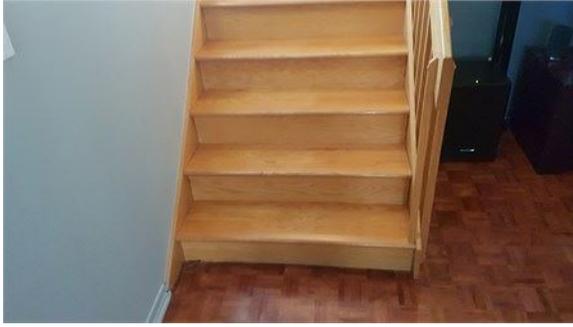
Usure

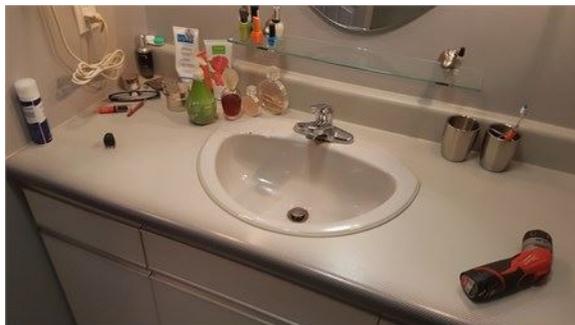
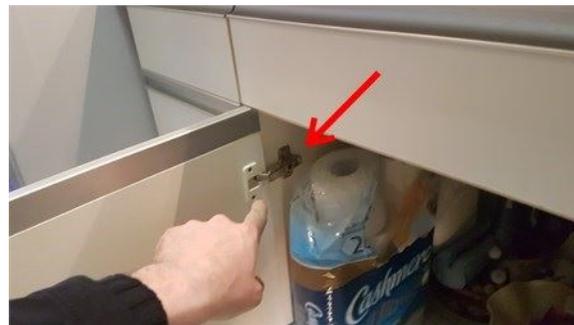
La quincaillerie des armoires (cuisine et salle de bains) doit être ajustée, certaines portes frottent et sont chancelantes. Plusieurs panneaux sont endommagés et certains tiroirs s'ouvrent difficilement ou frottent sur les rebords. Consulter un menuisier compétent afin d'apporter les correctifs requis. Les comptoirs sont en bon état.

Ajustement requis

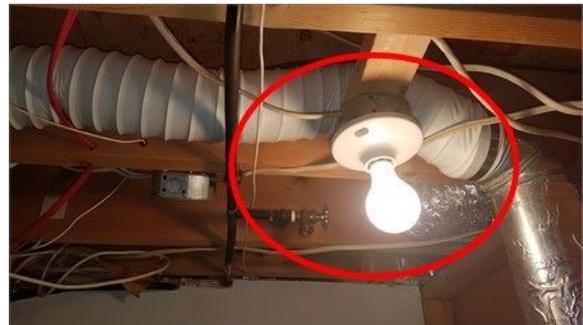
note recommandation : nous vous recommandons de remplacer les appareils d'éclairage des garde-robes et /ou rangements par des appareils homologués à cette utilisation afin de vous conformer avec les exigences du Code canadien de l'électricité pour des installations dans les garde-robes, l'appareil doit être fourni avec un protecteur de lampe.

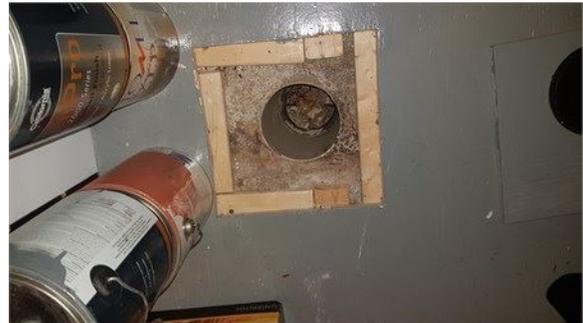
Il a été impossible d'ouvrir le clapet anti-retour présent au sous-sol. Je vous recommande de prendre les mesures pour faire débloquer l'accès du clapet.

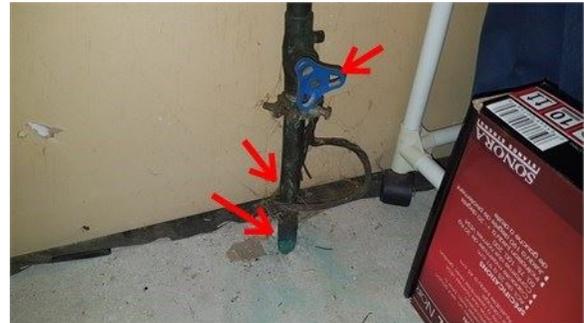
Lors de notre visite, nous avons noté une détérioration de la valve principale. Nous n'avons pas opéré cette valve pour des raisons de sécurité (fuites). Une valve de ce type doit être opérée régulièrement afin de s'assurer de son bon fonctionnement. Consulter un plombier compétent afin de remplacer cette composante par une valve à bille. Nous vous recommandons aussi de faire vérifier la tuyauterie de cuivre noircie ainsi que les attaches faites avec des clous à remplacer par des attaches en cuivre.

mise à la terre oxydé à vérifier, valve à remplacer, tuyauterie oxydé

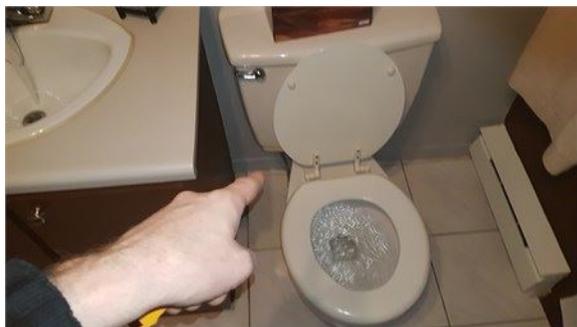
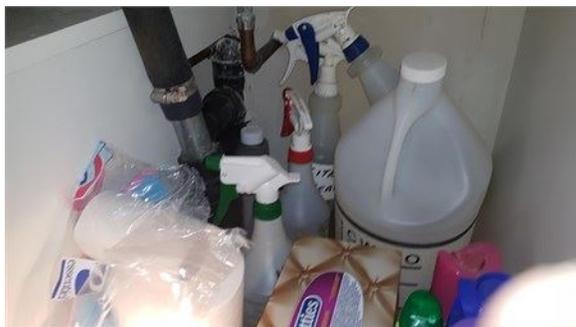
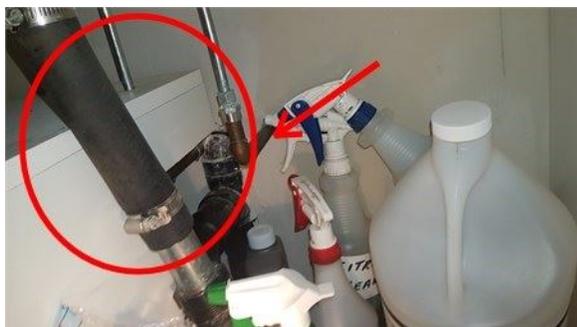
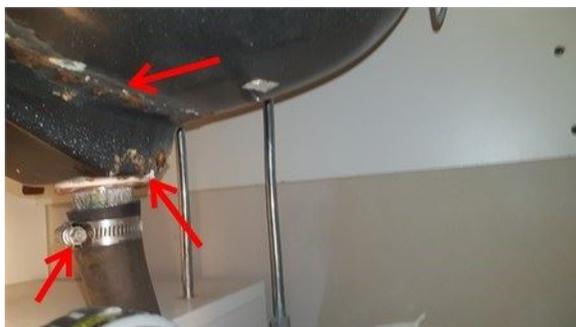
Tuyau à modifier installation non-conforme, ajouter des valves

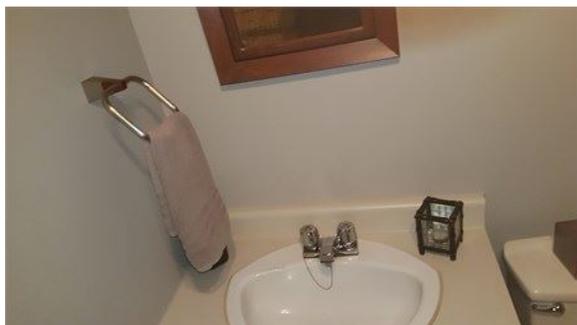
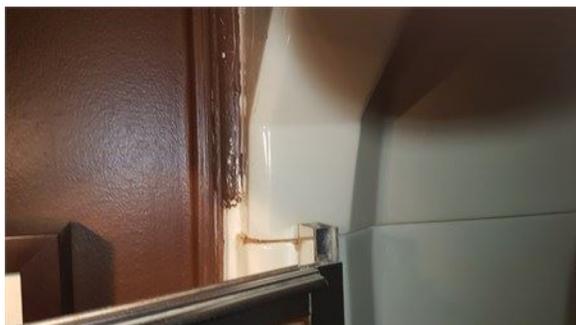
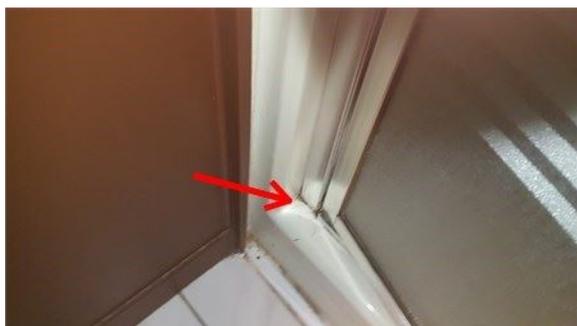
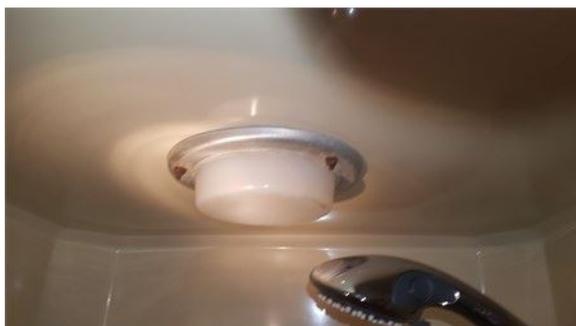
Lavabo rouillée , connection mal ajustée

trace de moisissure

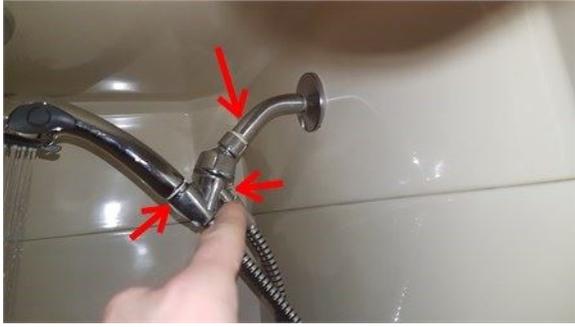
Fuites

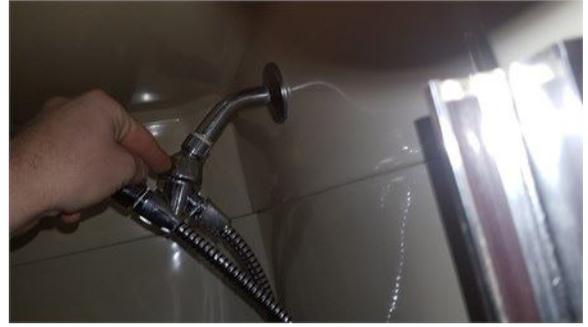
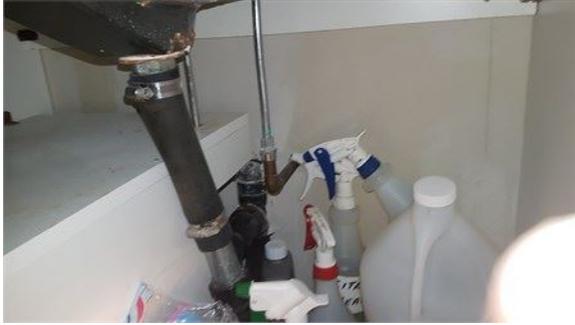
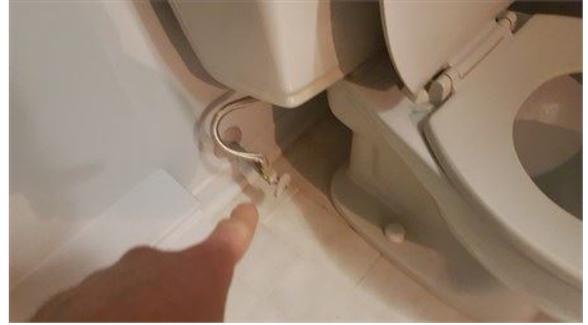
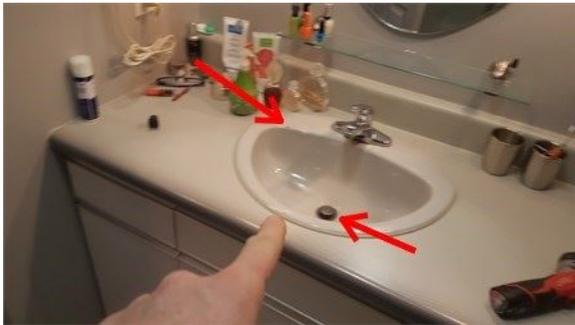
Lavabo à remplacer

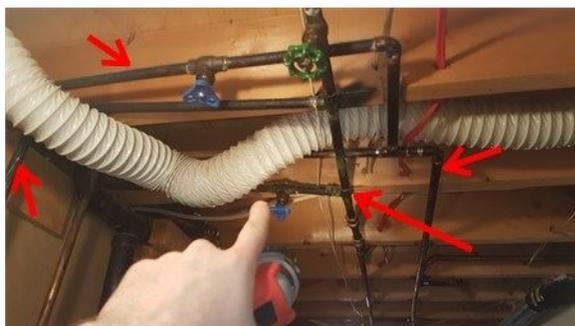
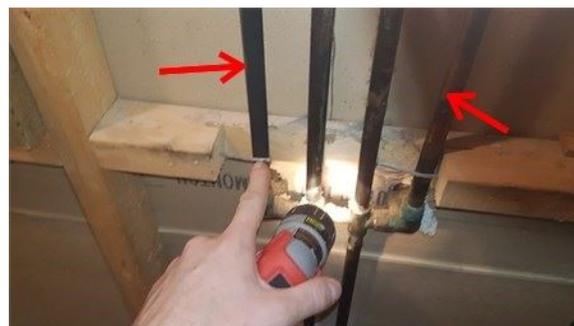
Nous avons constaté une corrosion importante de certaines parties de la tuyauterie de plomberie. Une tuyauterie corrodée présente un risque important de bris et de fuites. Une tuyauterie d'alimentation corrodée peut aussi affecter la qualité de l'eau de consommation. Nous vous recommandons de faire vérifier toute la tuyauterie corrodée.

remplacer les clous par des attaches en cuivre

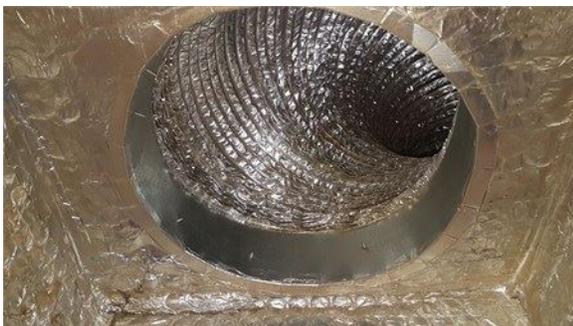
intérieur du conduit sale à nettoyer

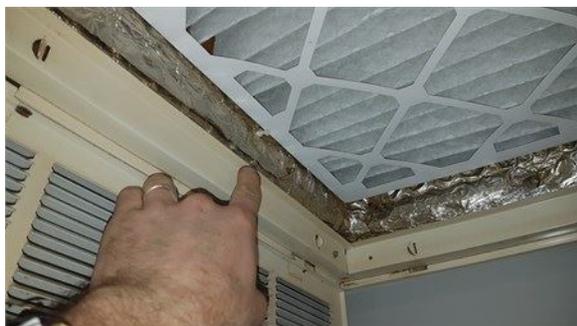
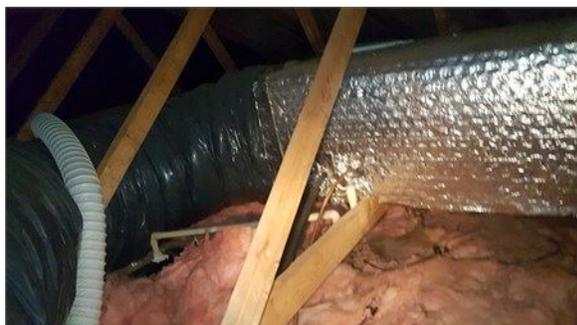
refaire et revoir cet assemblage, risque de fuites élevé

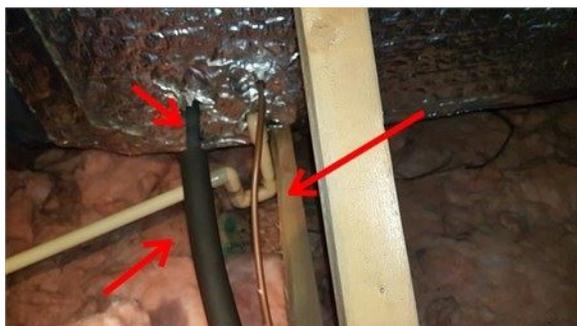
trace de condensation sur la laine, refaire l'isolant de la tuyauterie

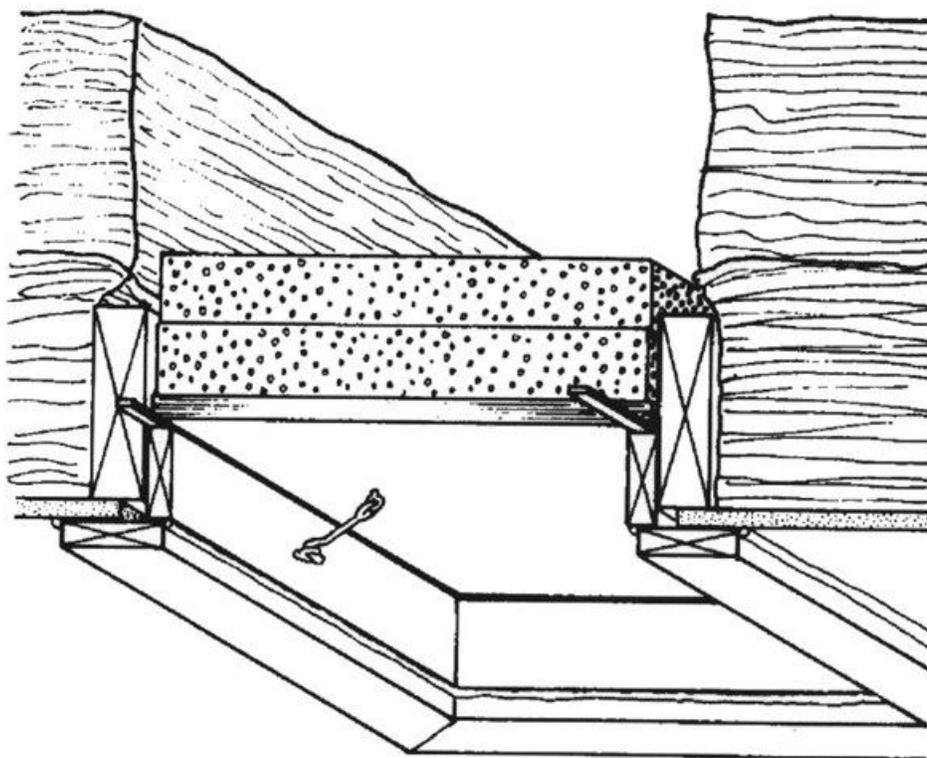
Nous recommandons d'isoler adéquatement la trappe d'accès à l'entretoit, pour obtenir la même résistance thermique que les plafonds.

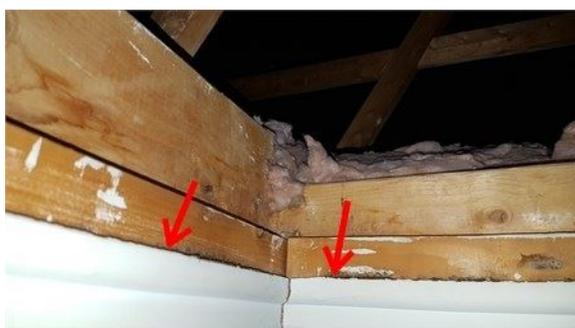
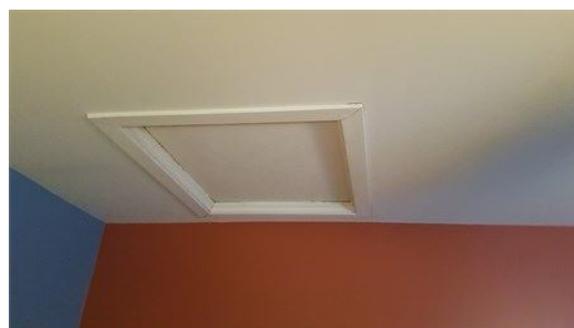
La trappe d'accès à l'entretoit nécessiterait un joint d'étanchéité (néoprène) sur son pourtour et aurait avantage à être plus lourde pour que le contact avec ce joint soit efficace.

Trappe à mieux isoler

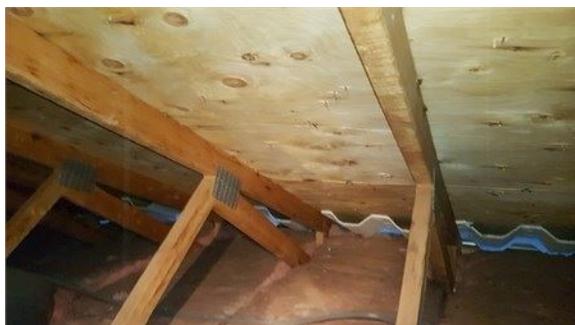
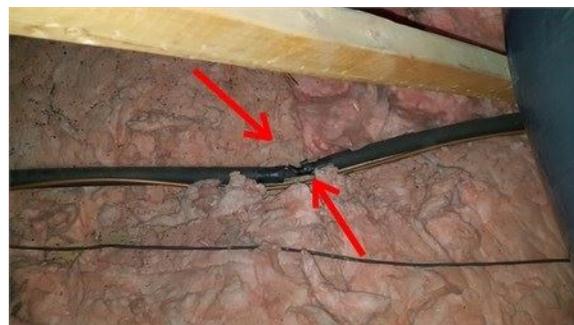
Au bord du toit, à quelques endroits, l'isolant est collé directement au pontage, réduisant ainsi considérablement la ventilation du vide sous le toit. En été, le revêtement subit un différentiel de température élevée ce qui risque d'accélérer sa détérioration. En hiver, la perte de chaleur à cet endroit risque de provoquer la formation de digues de glace et entraîner des infiltrations d'eau. Nous vous conseillons d'augmenter la ventilation du vide sous le toit. Vous pouvez poser des déflecteurs pour permettre à l'air, en provenance des soffites, de circuler librement et de pénétrer dans le vide sous le toit sans restriction.

Isolation du conduit à refaire

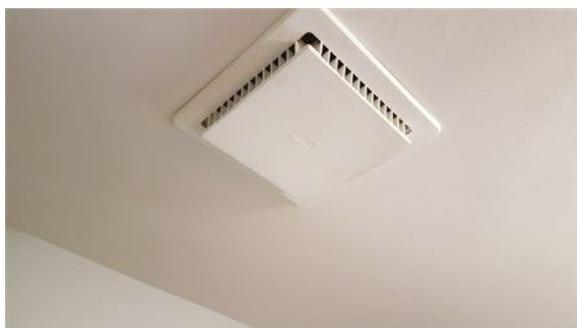
Le ventilateur de la salle de bain de l'étage n'est pas en mode aspiration, il rejette l'air de l'extérieur dans la pièce. Faire réparer ou remplacer le ventilateur défectueux. Le ventilateur neuf doit avoir un débit minimal de 25 litres/seconde (50 pcm) et un indice de bruit de 1,5 sone et moins. Un ventilateur de salle de bain est indispensable pour contrôler l'excès d'humidité et évacuer les odeurs.

non-fonctionnel

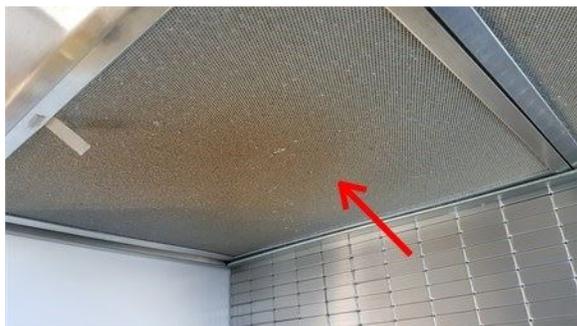
Nous avons noté que le registre extérieur de la hotte de cuisine était défectueux et opposait une restriction trop grande au passage de l'air. Nous vous recommandons l'installation d'un registre de type "anti-rafales", muni d'un clapet à contrepoids efficace afin de permettre une évacuation efficace de l'air vicié.

À nettoyer

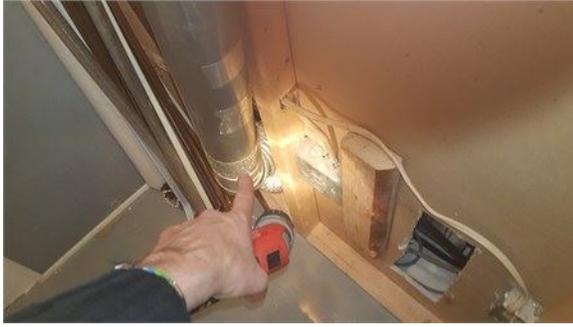
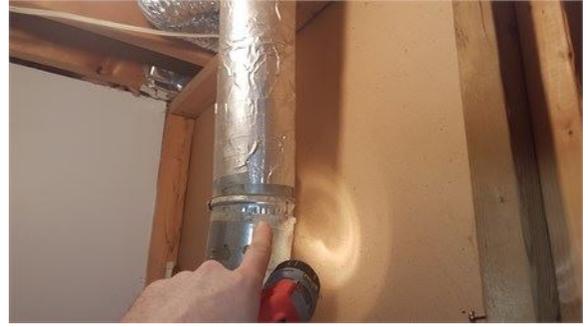
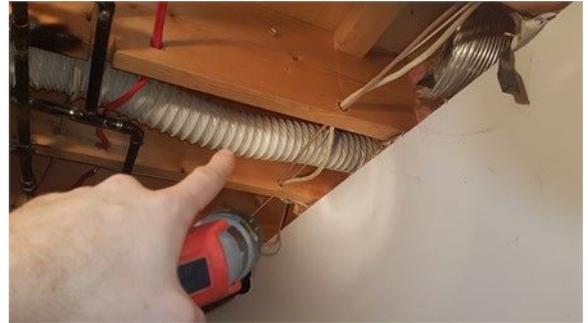
Nous avons noté la présence d'un conduit combustible (plastique) servant à l'évacuation de l'air de la sècheuse. Nous vous recommandons de le remplacer par un conduit rigide en acier galvanisé. Les conduits rigides offrent moins de résistance au passage de l'air et accumulent moins de charpie. Dans la mesure du possible, il faut limiter le nombre de coudes et la distance de parcours.

Conduit à remplacer,
