## **LAUDO TÉCNICO**

Laudo técnico de análise da erosão nos fundos do terreno do condomínio

**Referência:** “Laudo Técnico para análise das caixas coletoras de águas pluviais e seu entorno”

**CONTRATANTE:** CONDOMINIO RESIDENCIAL MEU LAR CURY

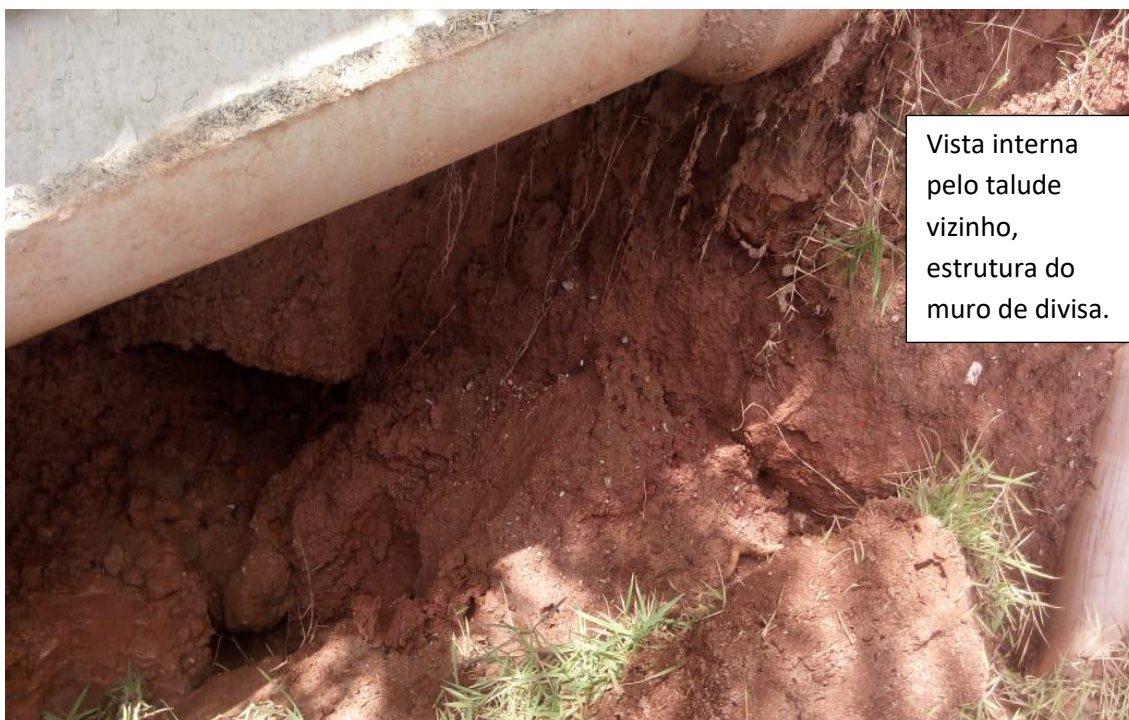
Figura 15

Vista interna pelo talude vizinho, estrutura do muro de divisa.

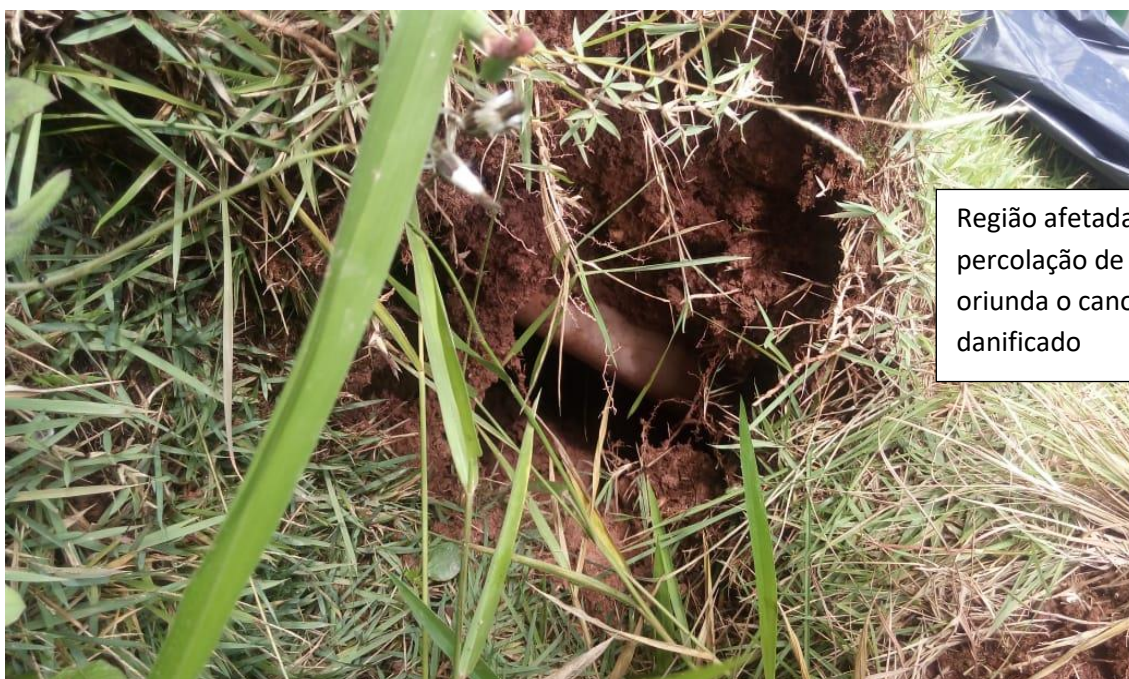
Figura 16

Região afetada pela percolação de água oriunda o cano danificado

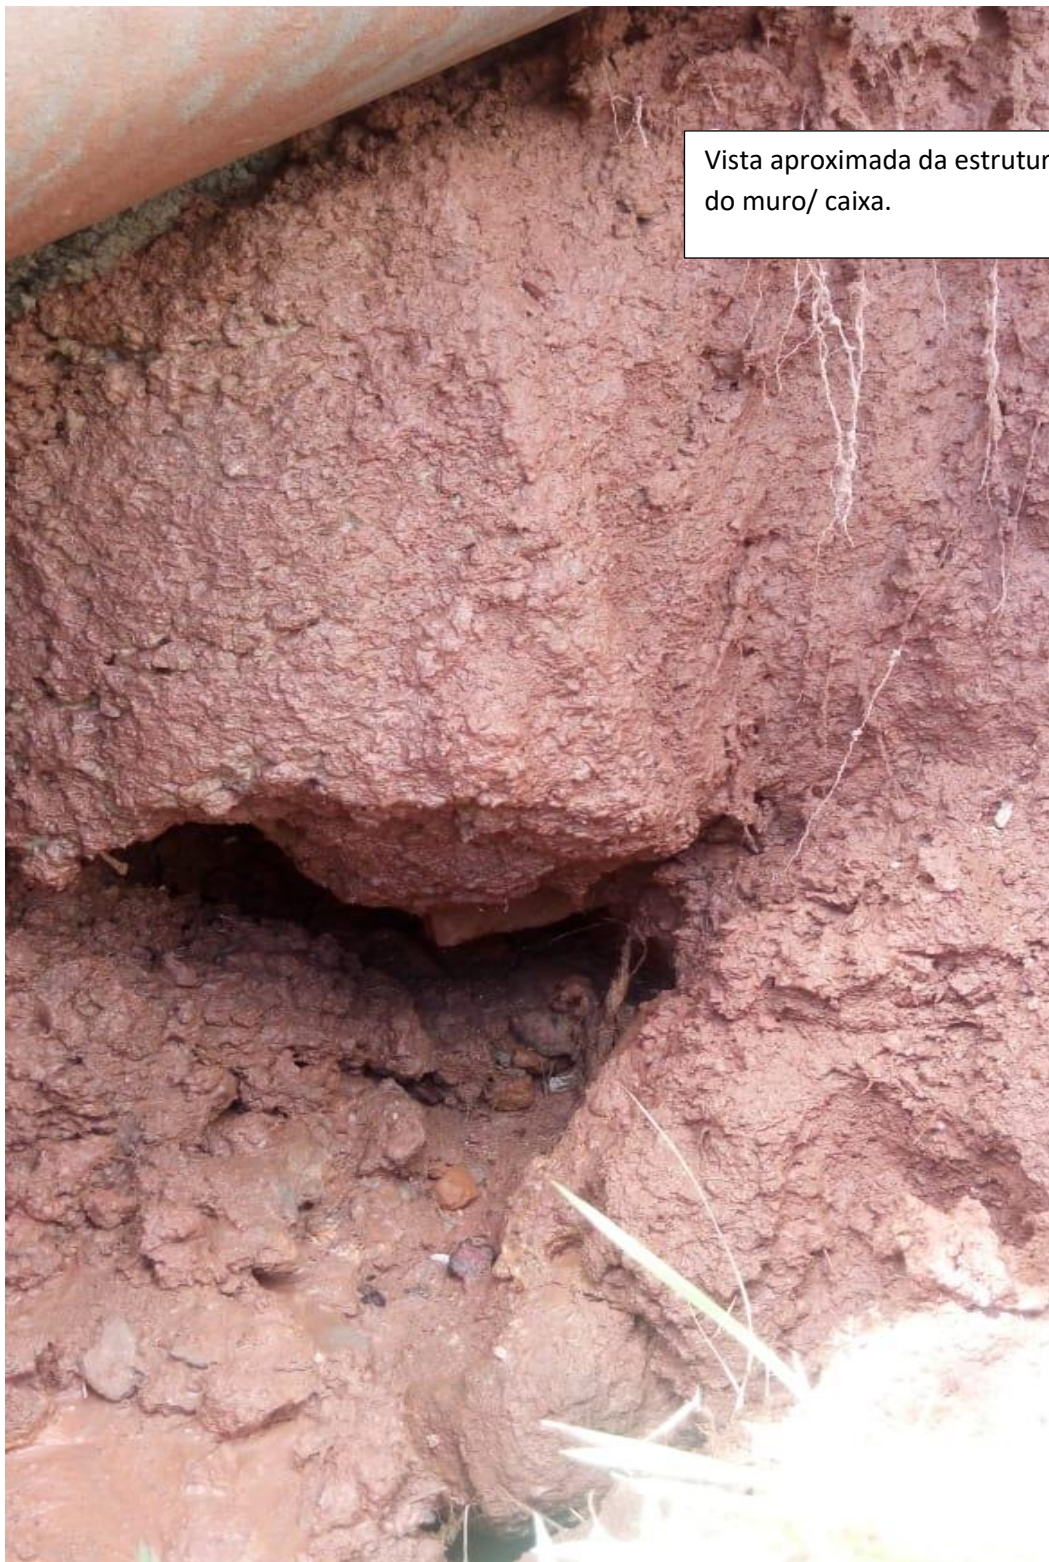
Figura 17

Vista aproximada da estrutura do muro/ caixa.
