LAUDO TÉCNICO

VISTORIA EM QUEDA PARCIAL DE MURO FRONTAL DO CONDOMINIO RESIDENCIAL

Referência: “Laudo Técnico para análise de queda parcial do muro frontal e suas patologias”

CONTRATANTE: CONDOMINIO RESIDENCIAL MEU LAR CURY

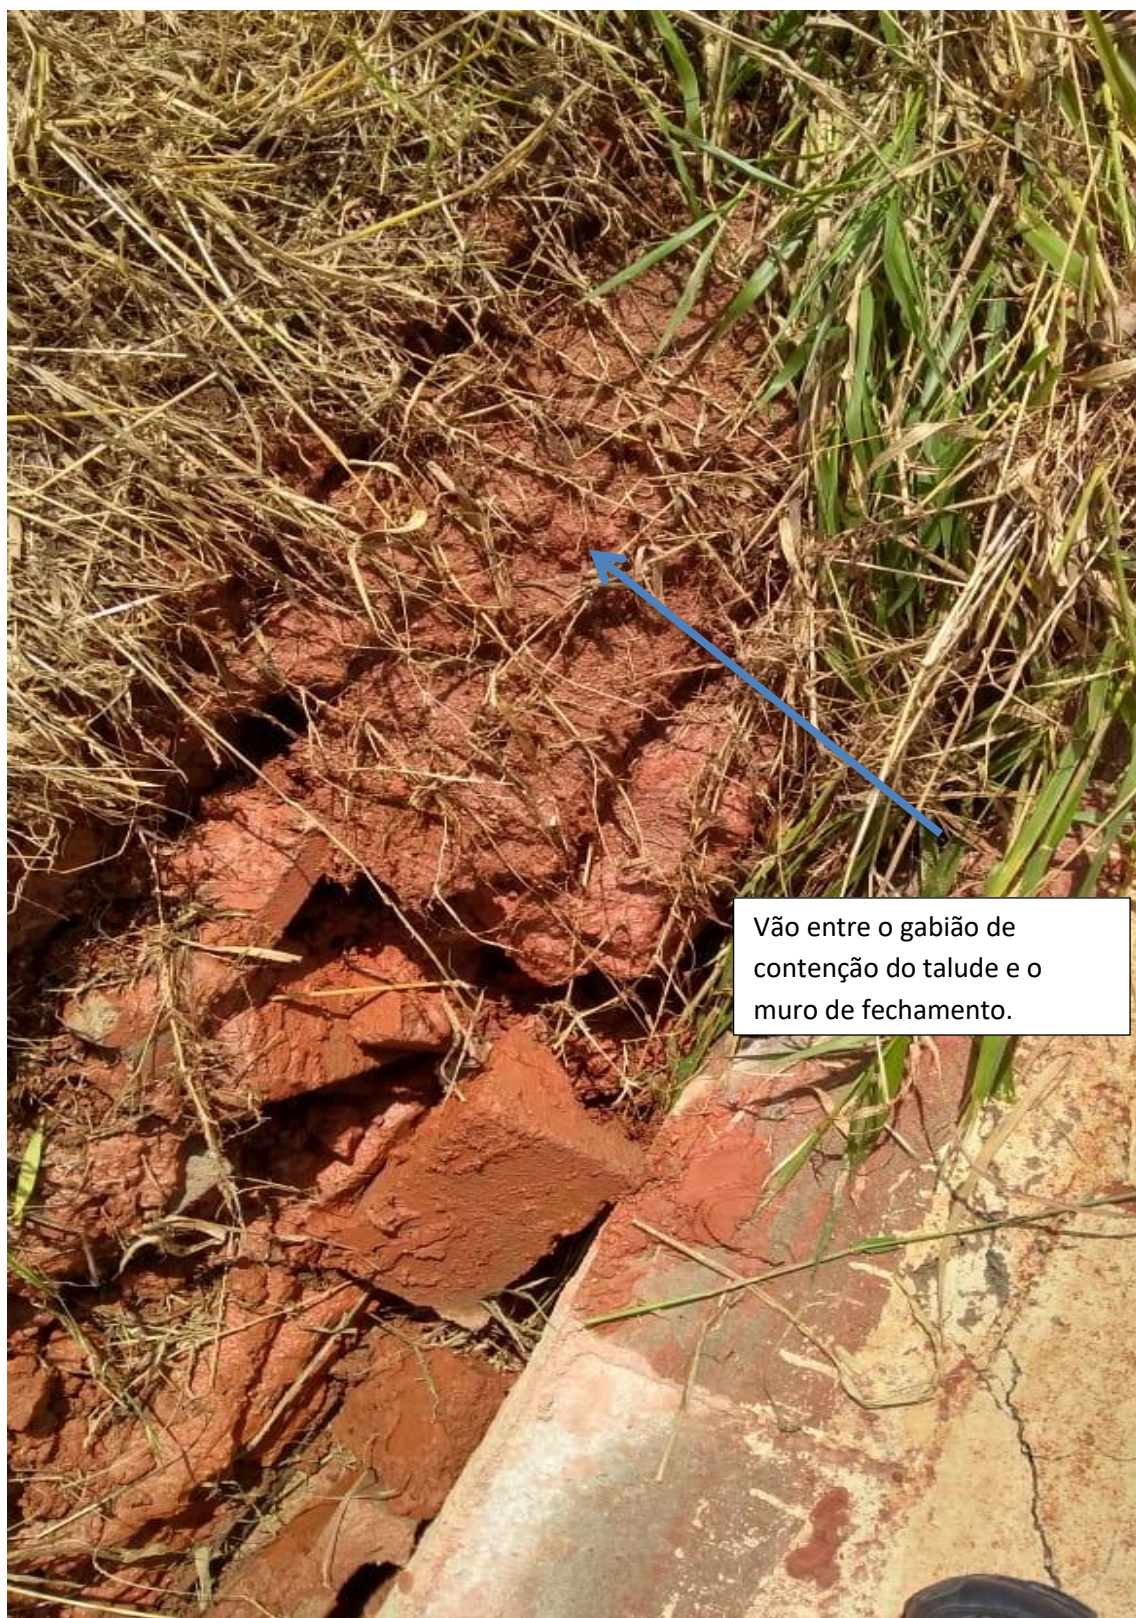
Vão entre o gabião de
retenção do talude e o
muro de fechamento.

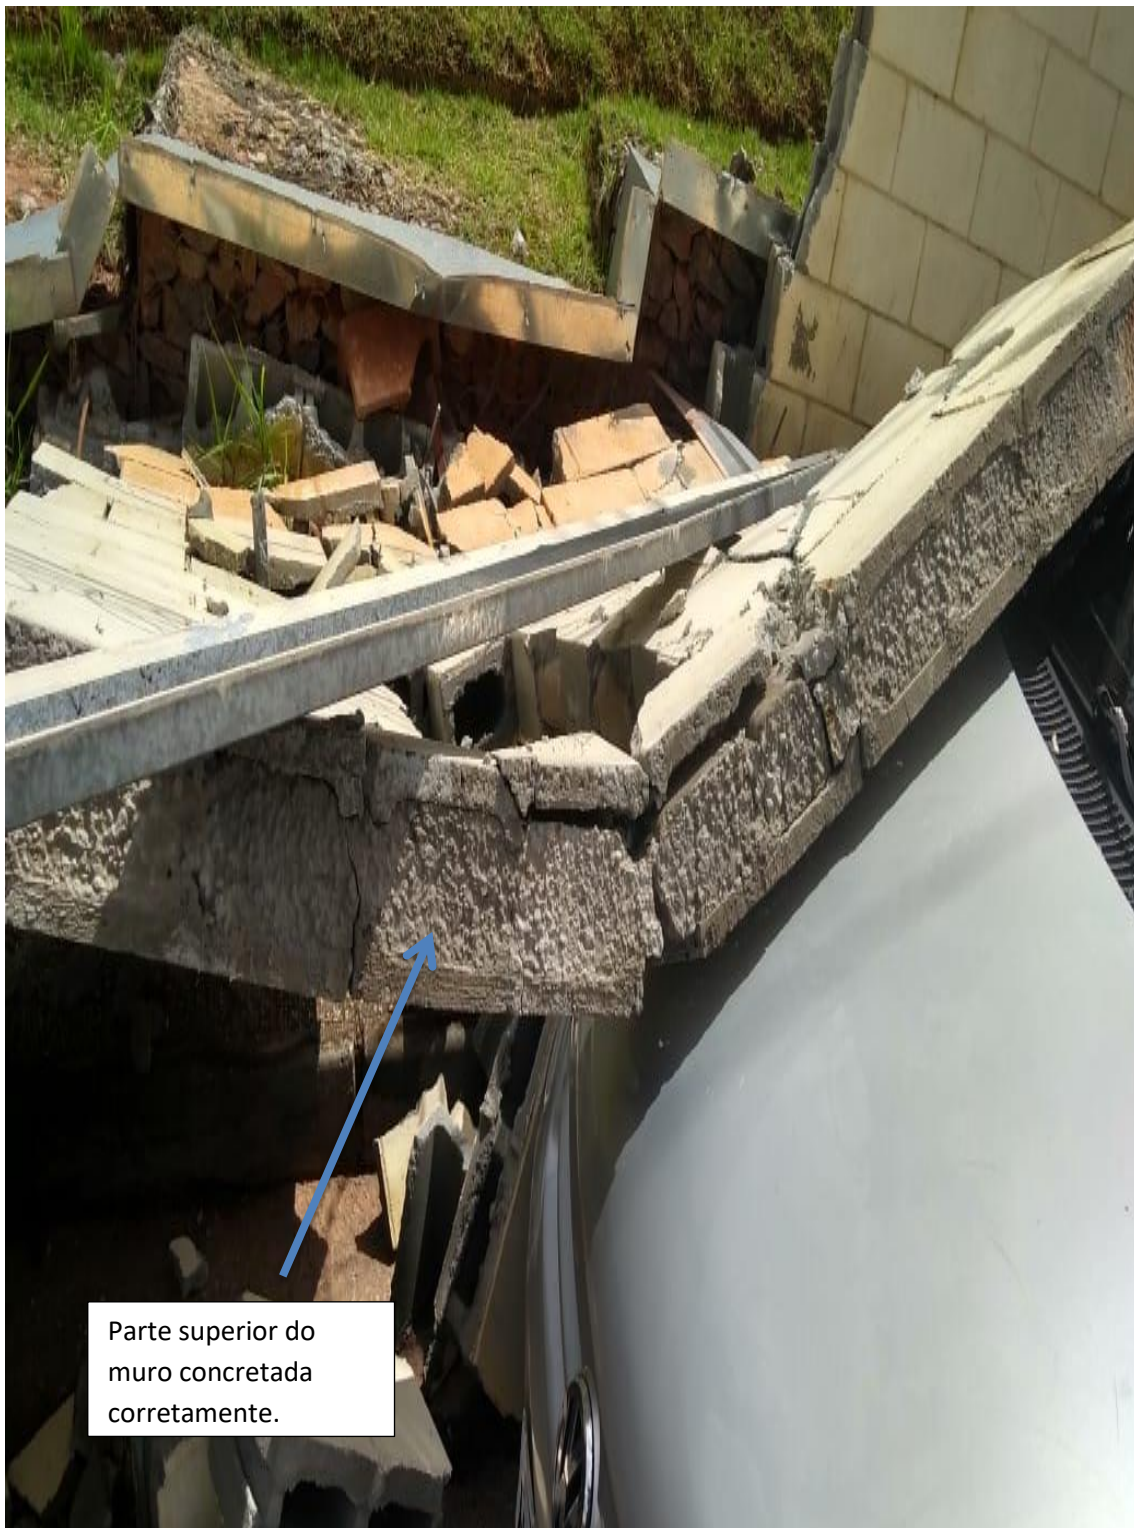
Parte superior do muro concretada corretamente.

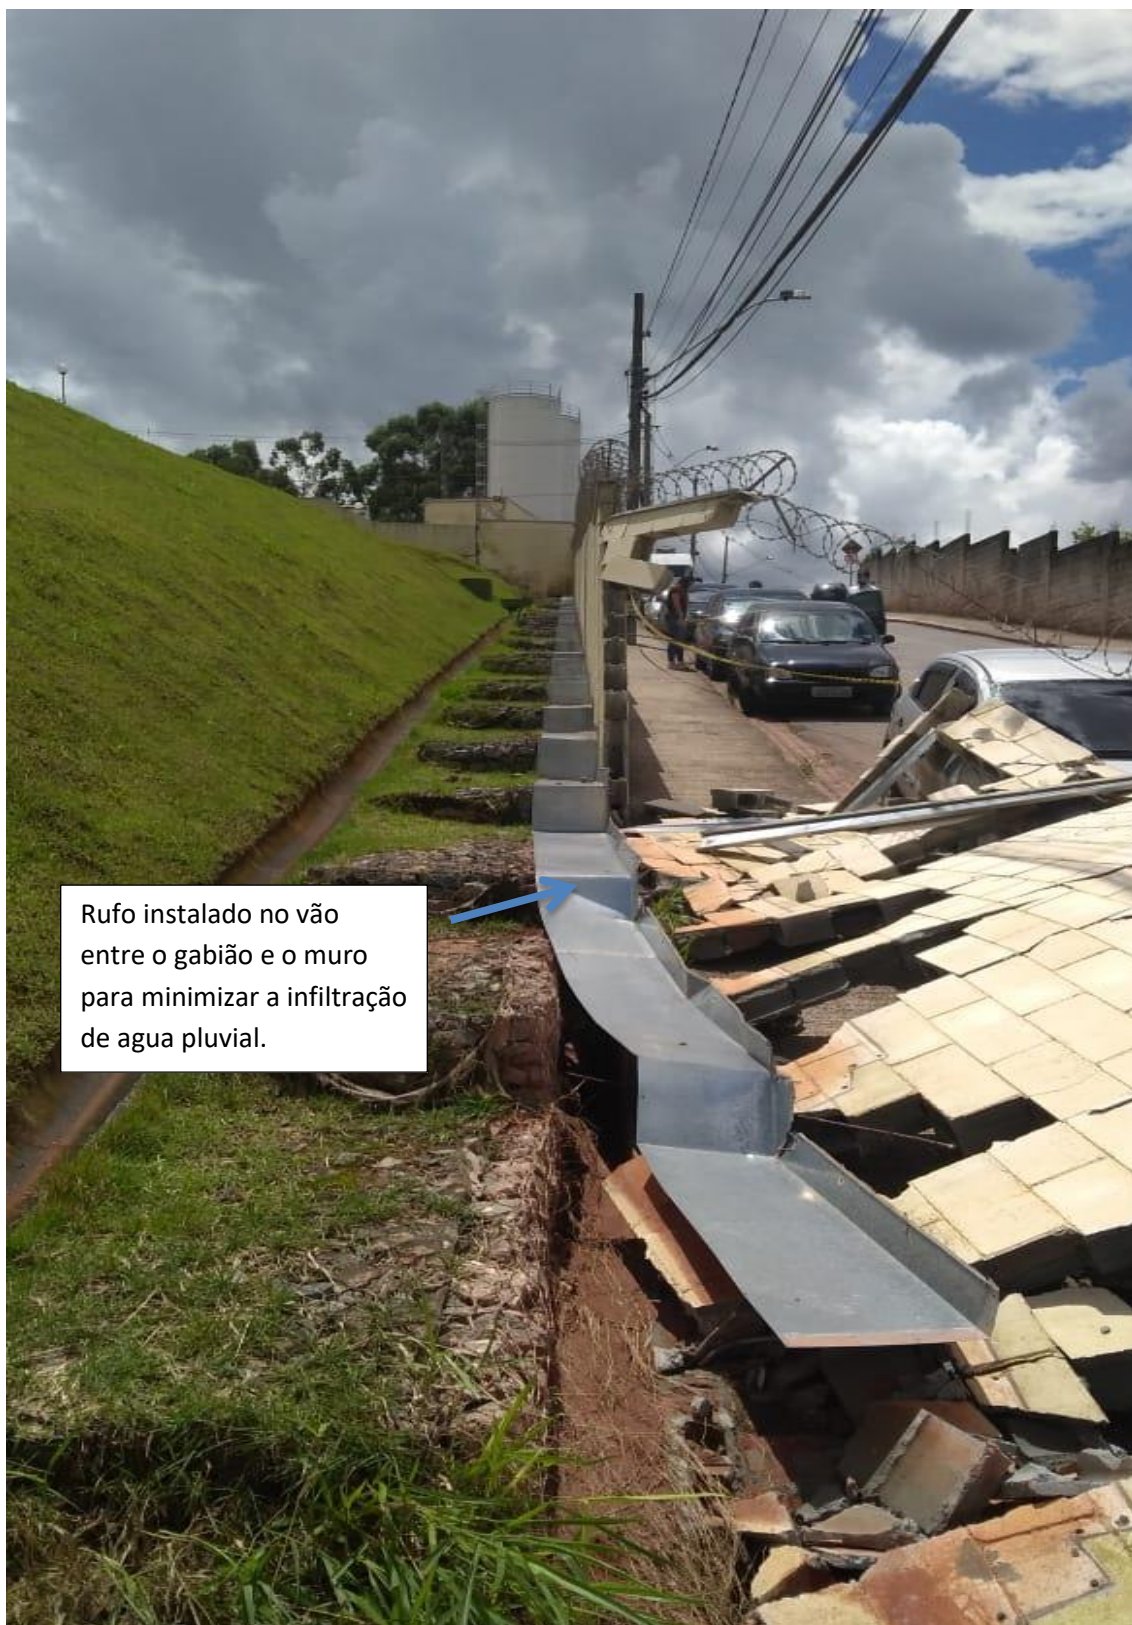
Rufo instalado no vão entre o gabião e o muro para minimizar a infiltração de água pluvial.
