CASO 8:

Título: “MANTENIMIENTO ENTRADA PRINCIPAL DEL BOTADERO MUNICIPAL Y PROVINCIAL DE CHEPEN-LA LIBERTAD.”

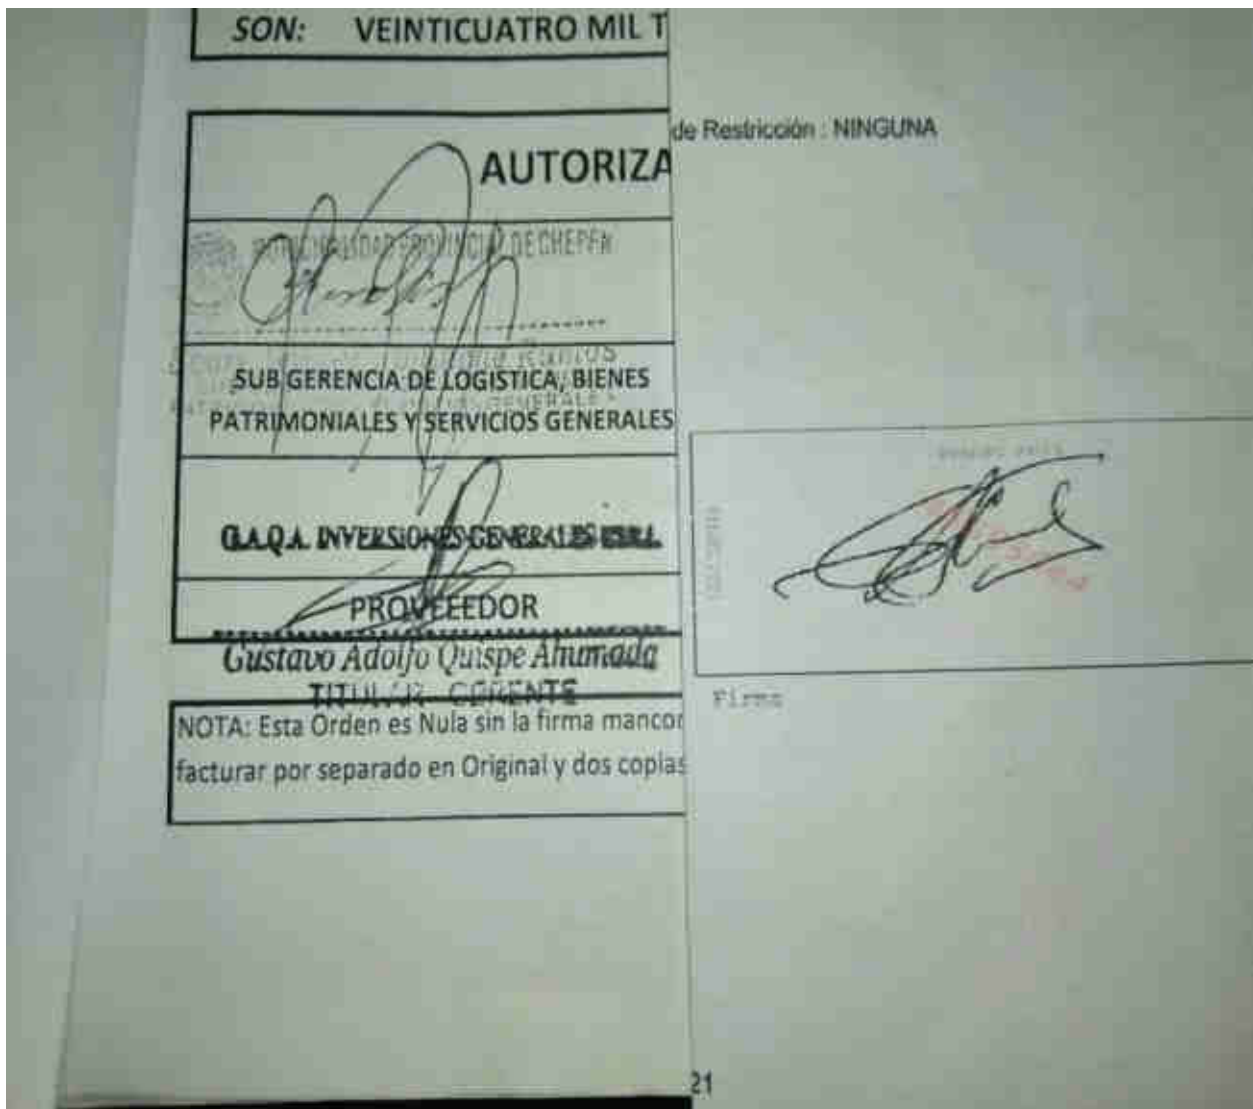
EVIDENCIA 1:

FIRMAS diferentes de PROVEEDOR G.A.Q.A.:

Comparativo de FIRMAS en Orden de Servicio (folio N°76) y en Ficha RENIEC.

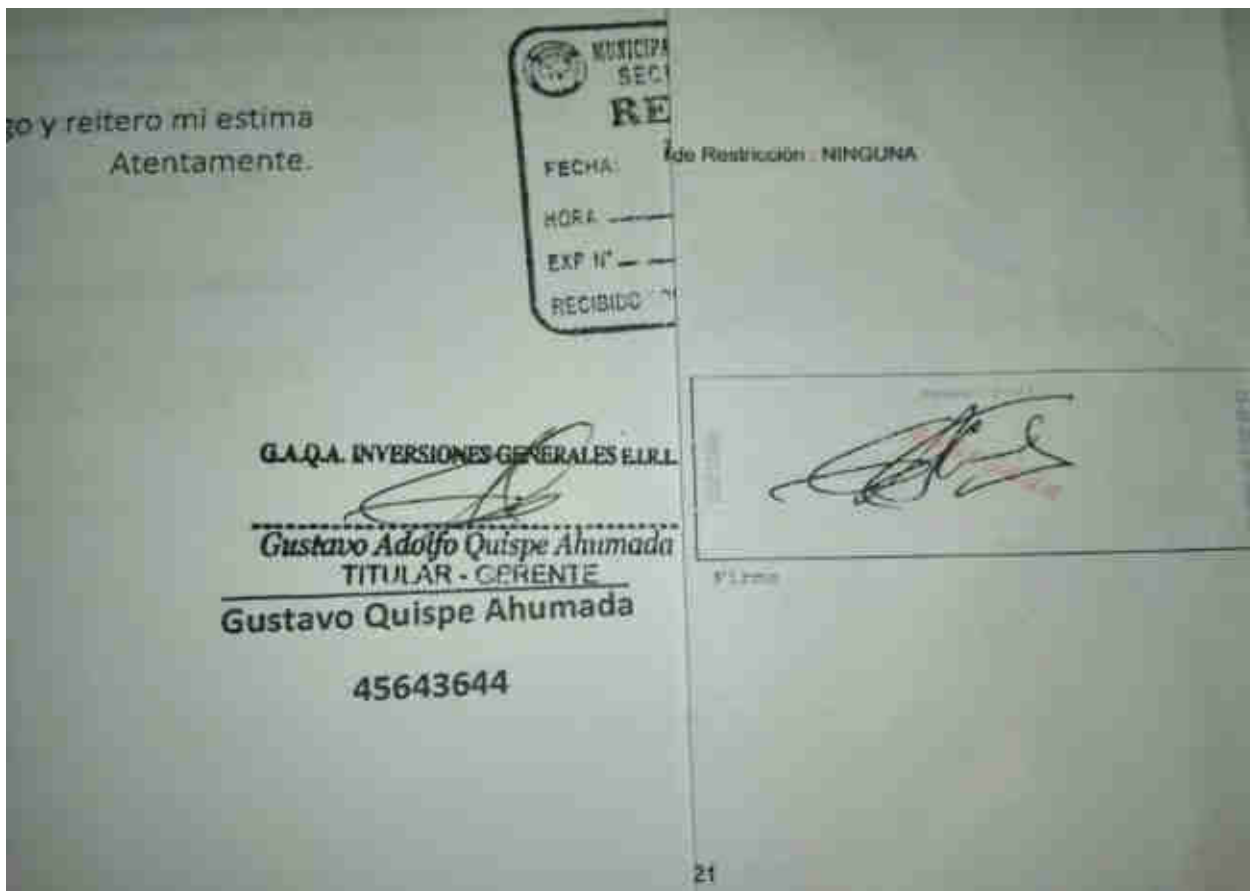
EVIDENCIA 2

FIRMA de postor 3. **G.A.Q.A Inv. Generales EIRL. Titular Gerente**

Gustavo Adolfo Quispe Ahumada en **COTIZACION del Servicio (carta)** (folio38) **NO CORRESPONDERÍA.**

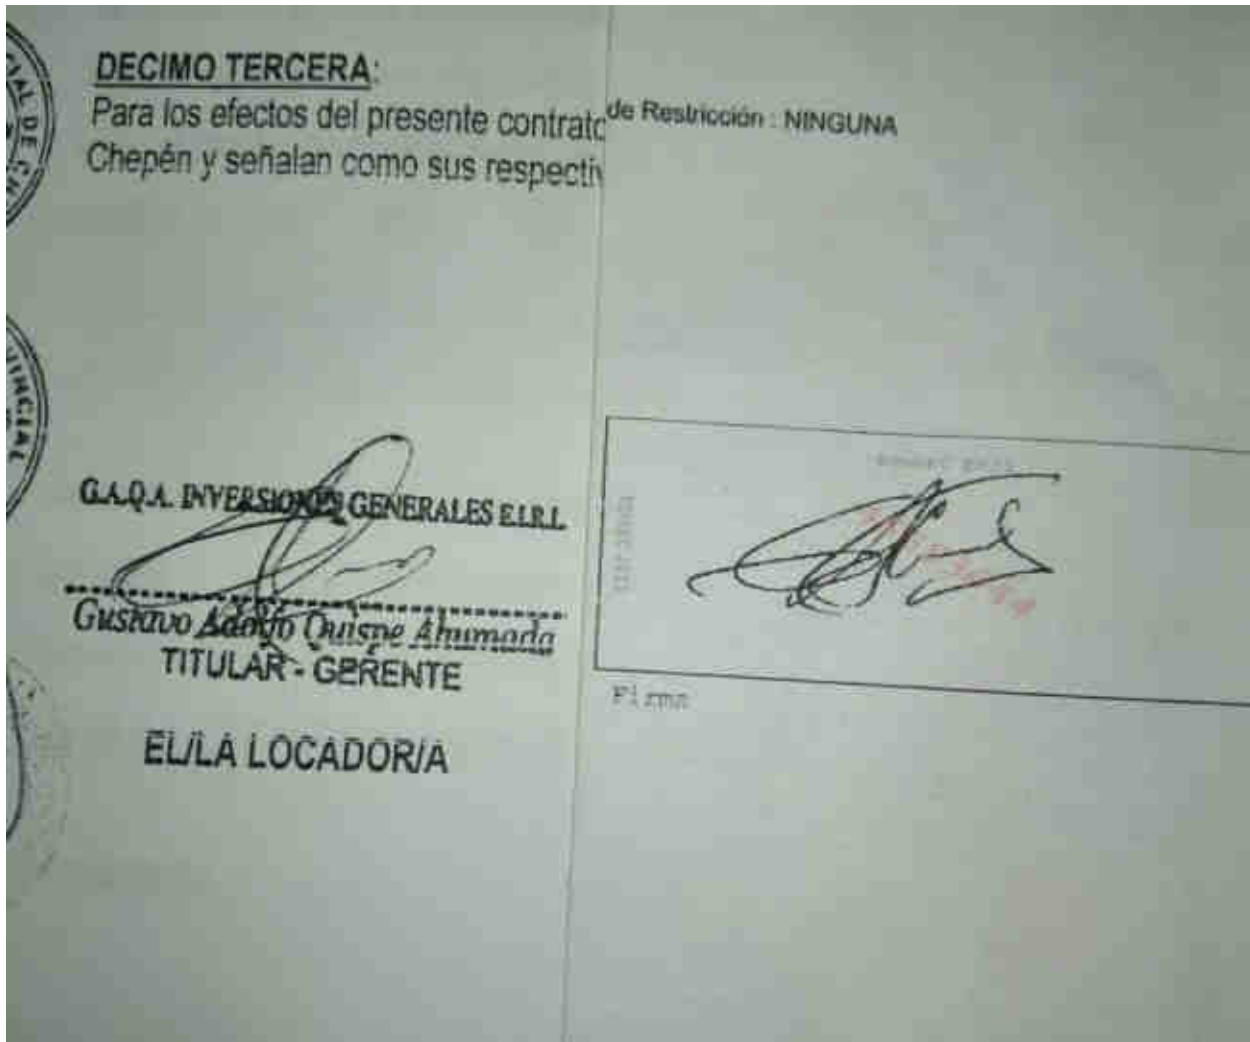
EVIDENCIA 3.-

Firma en **CONTRATO** del proveedor de servicio GAQA (folio 65) **NO CORRESPONDERÍA.**

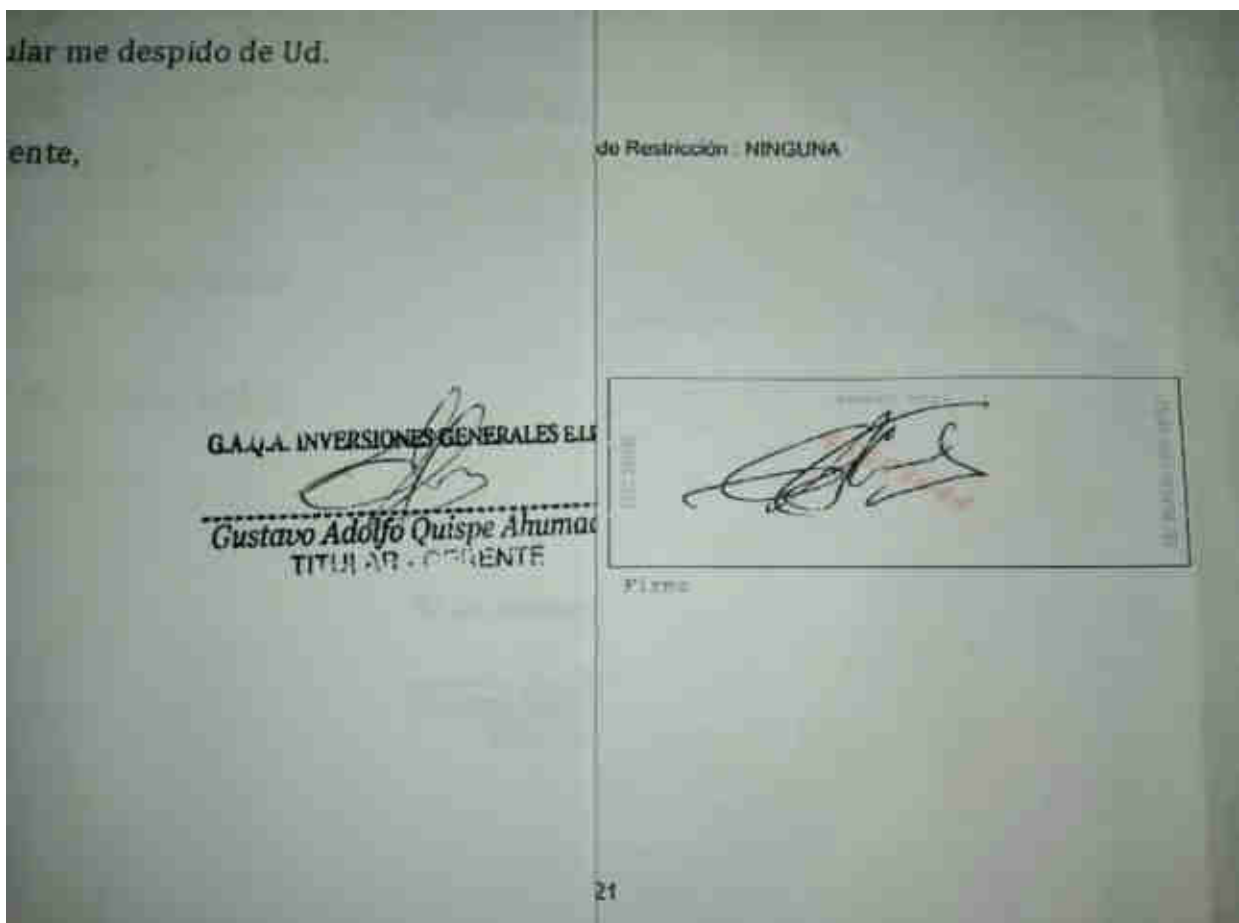
EVIDENCIA 4.-

LA FIRMA en la solicitud de **CONFORMIDAD DE SERVICIO (folio 72)** presentado por el proveedor **GAQA (Gustavo Adolfo Quispe Ahumada)**, **NO CORRESPONDERÍA.**

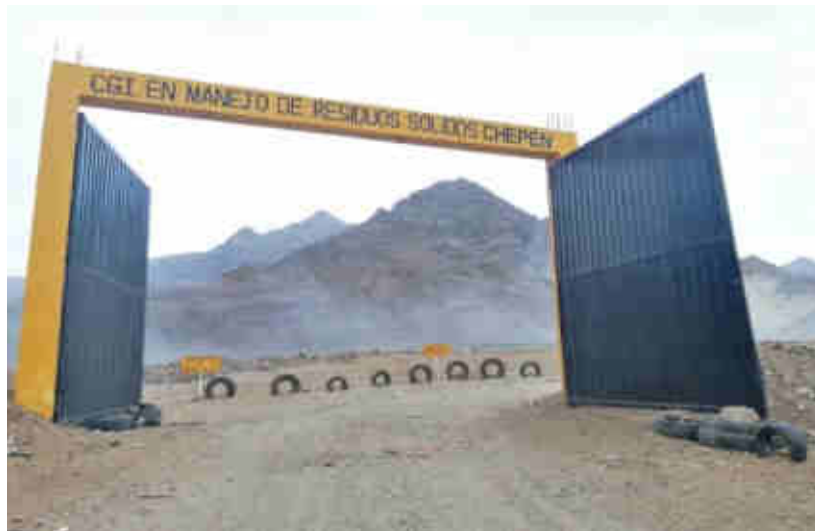
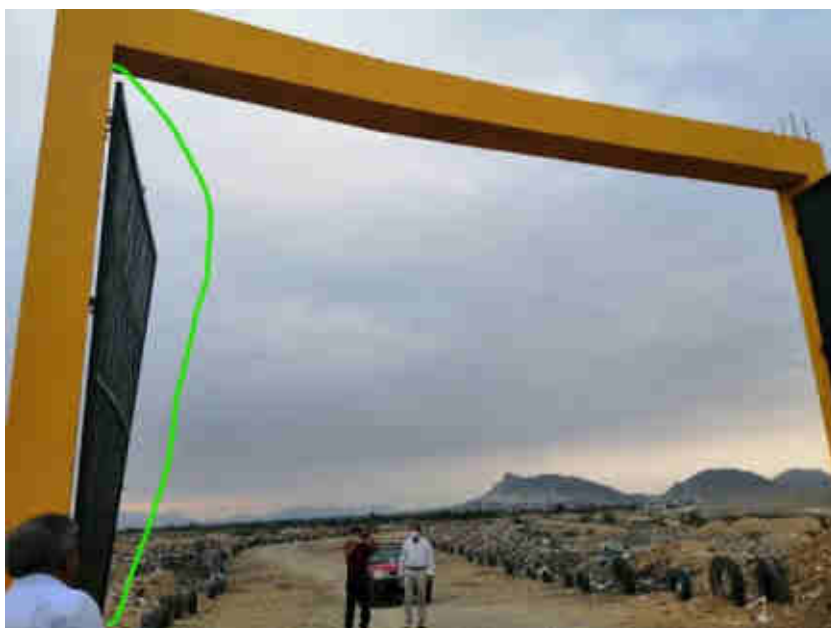
A LA FECHA de inspección por parte de la Comisión Especial de Fiscalización, las hojas están al “aire” con respecto al piso, lo que demandó “apuntalamiento” desnivel con llantas. Situación que unido a la ventisca de la zona, ha hecho revirar las hojas o puertas y los anclajes han sido debilitados por el constante golpe o “martilleo de aire”, lo cual originaría, a muy corto plazo su pronto colapso. Débil estructura de las 02 hojas de portón.

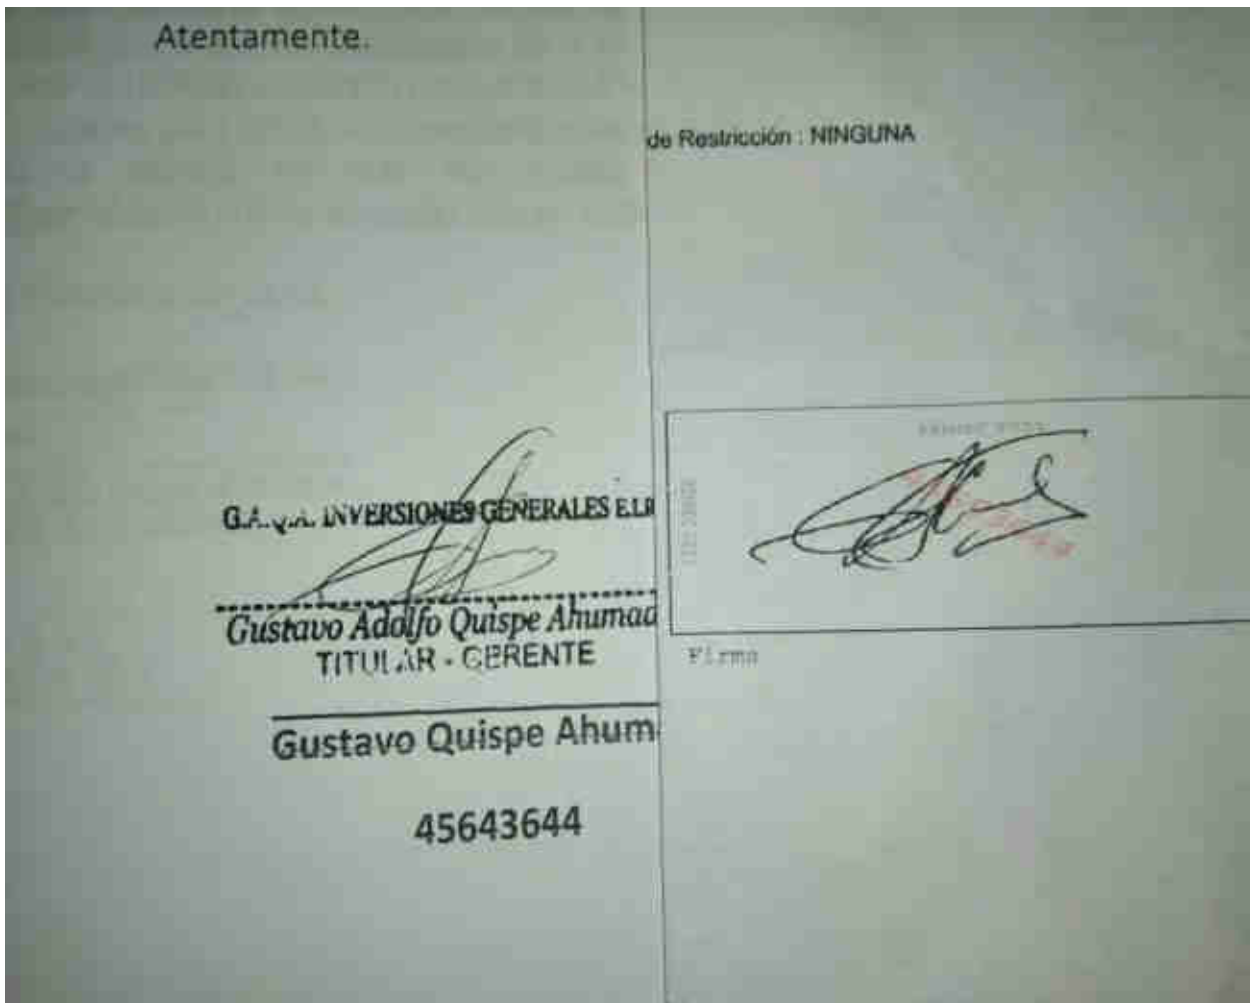
EVIDENCIA 2.-

FIRMA de **POSTOR 3**– Sr. Gustavo Adolfo Quispe Ahumada en **COTIZACIÓN** (folio 31) **NO CORRESPONDERÍA.**

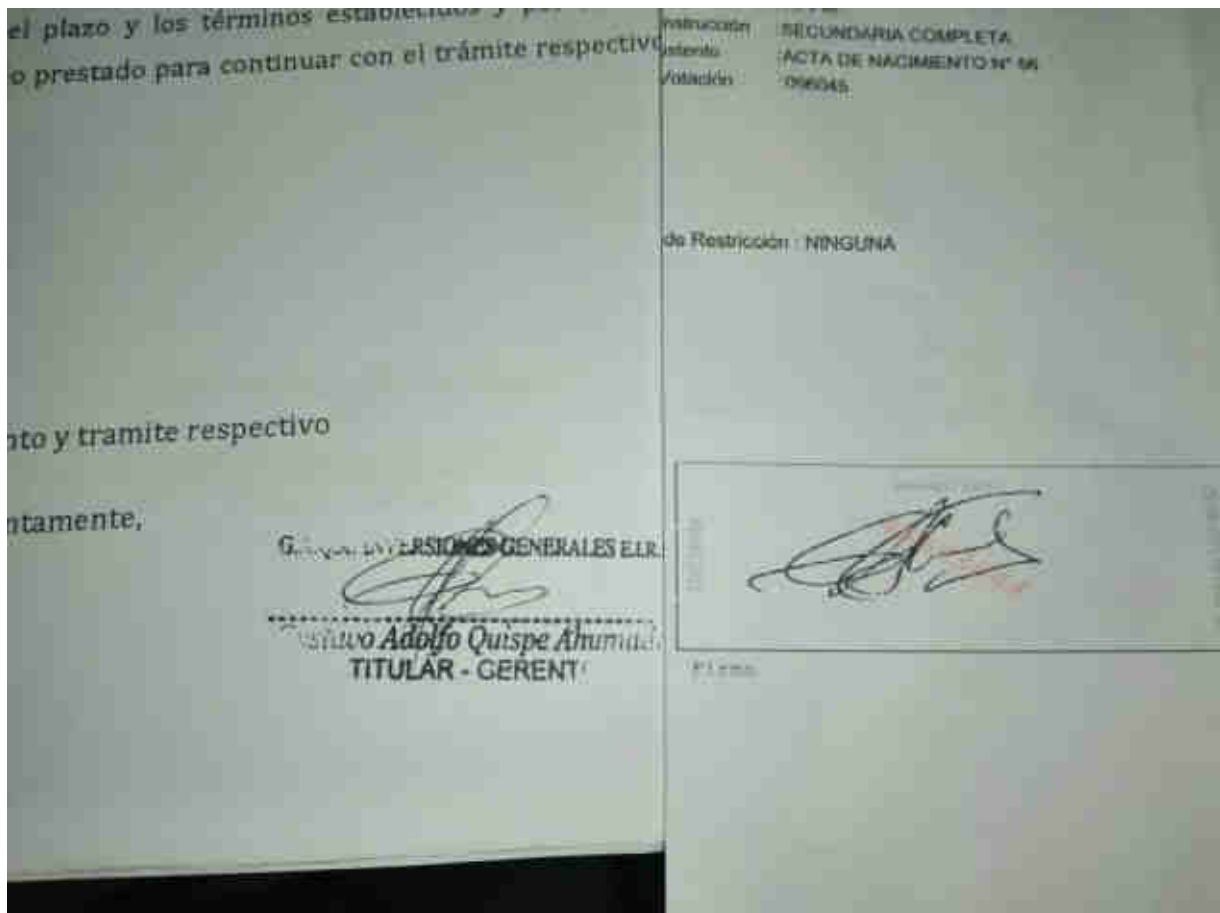
EVIDENCIA 3.-

LA FIRMA EN LA SOLICITUD de CONFORMIDAD DE SERVICIO (folio 60) presentado por proveedor G.A.Q.A, Gustavo Adolfo Quispe Ahumada, NO CORRESPONDERÍA.

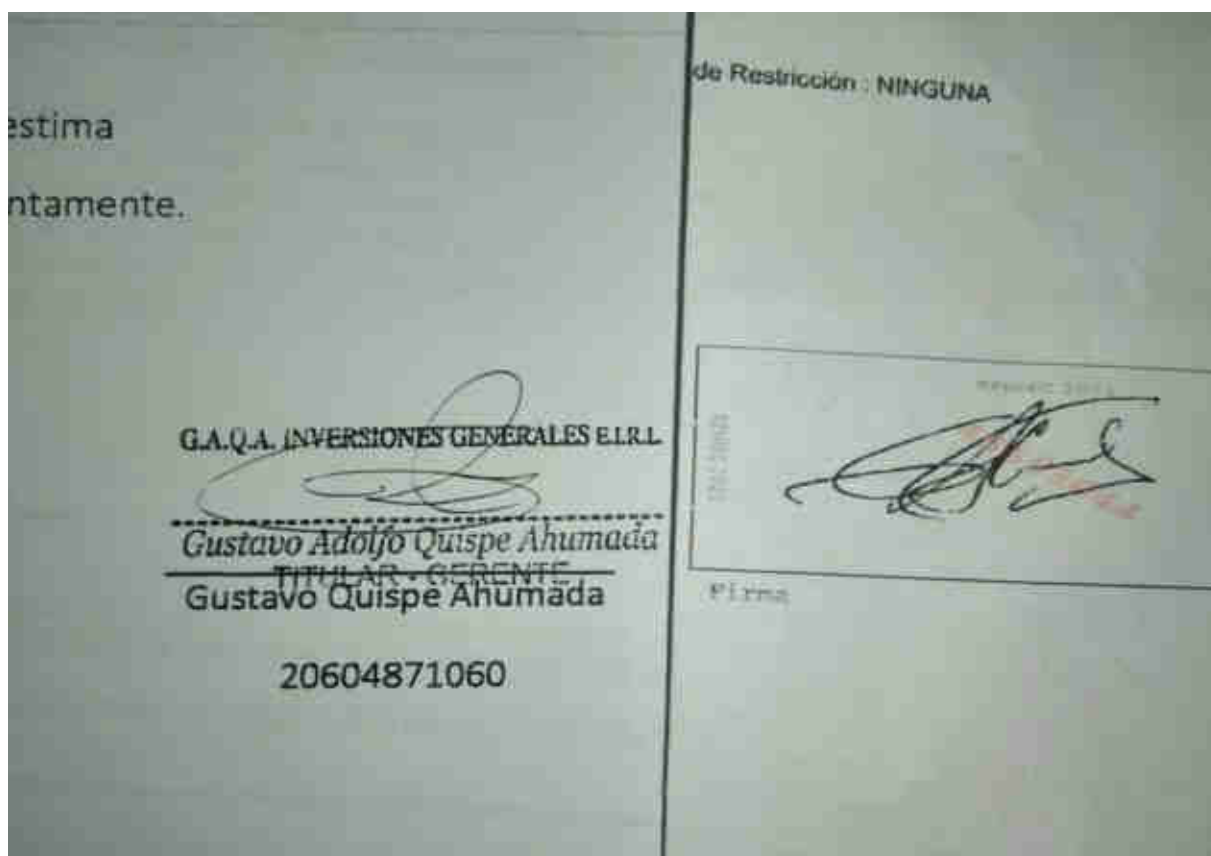
EVIDENCIA 2.-

FIRMA de **POSTOR 3**– Sr. Gustavo Adolfo Quispe Ahumada en **COTIZACIÓN** (folio 12) **NO CORRESPONDERÍA.**

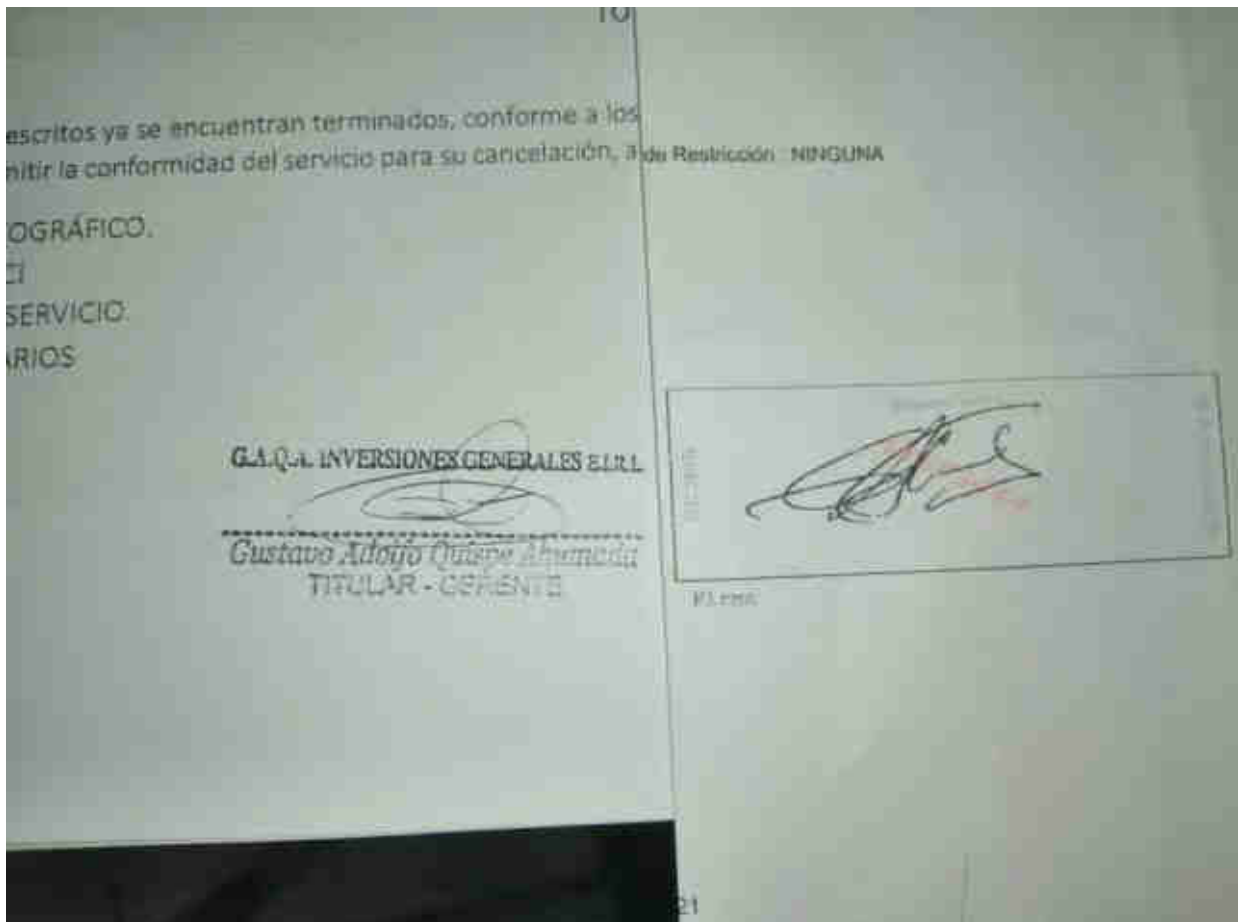
EVIDENCIA 3.-

LA FIRMA EN LA SOLICITUD de CONFORMIDAD DE SERVICIO (folio 85) presentado por el proveedor GAQA, NO CORRESPONDERÍA.

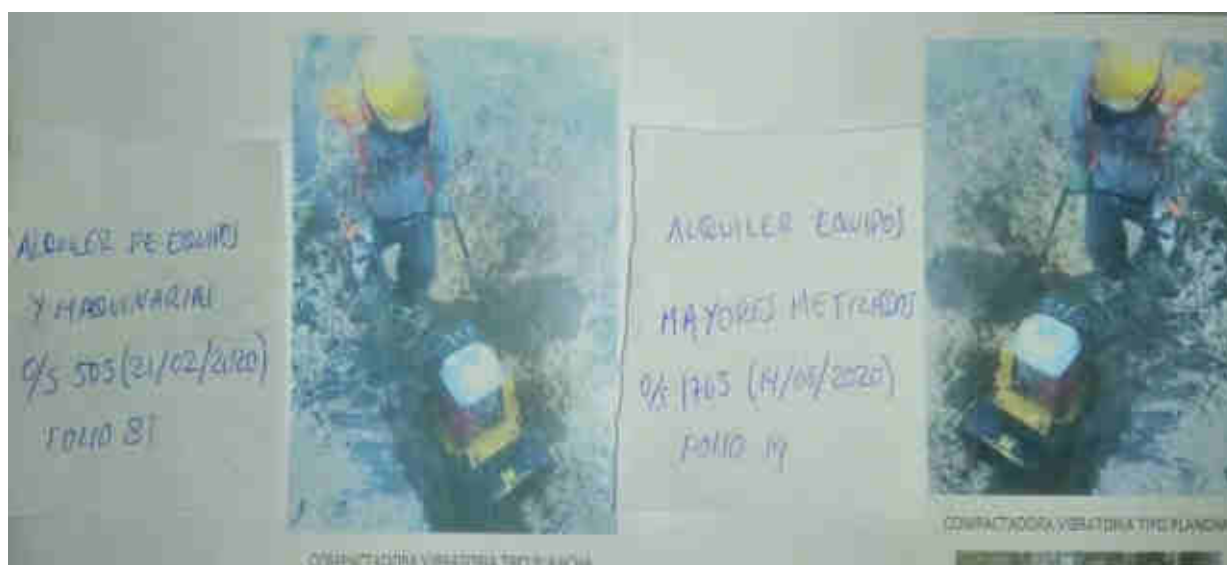
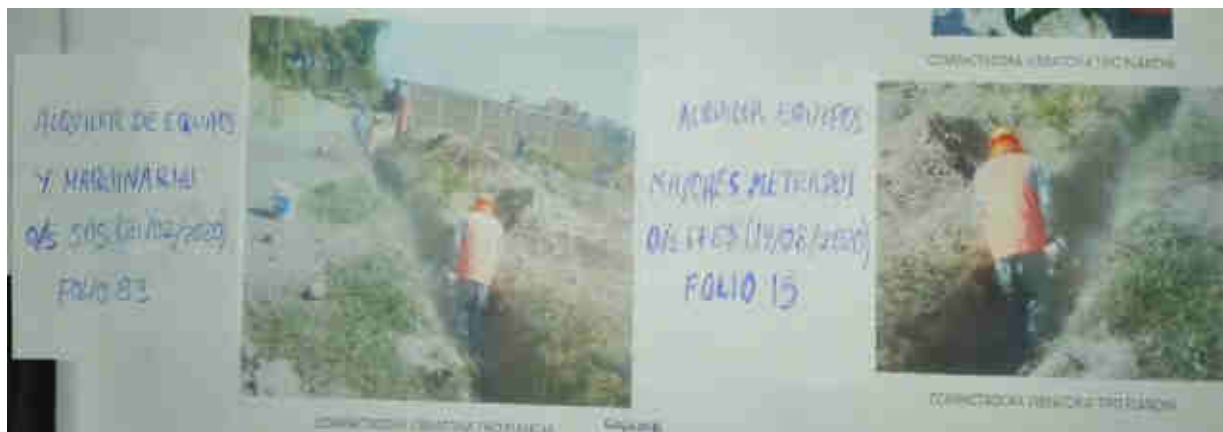
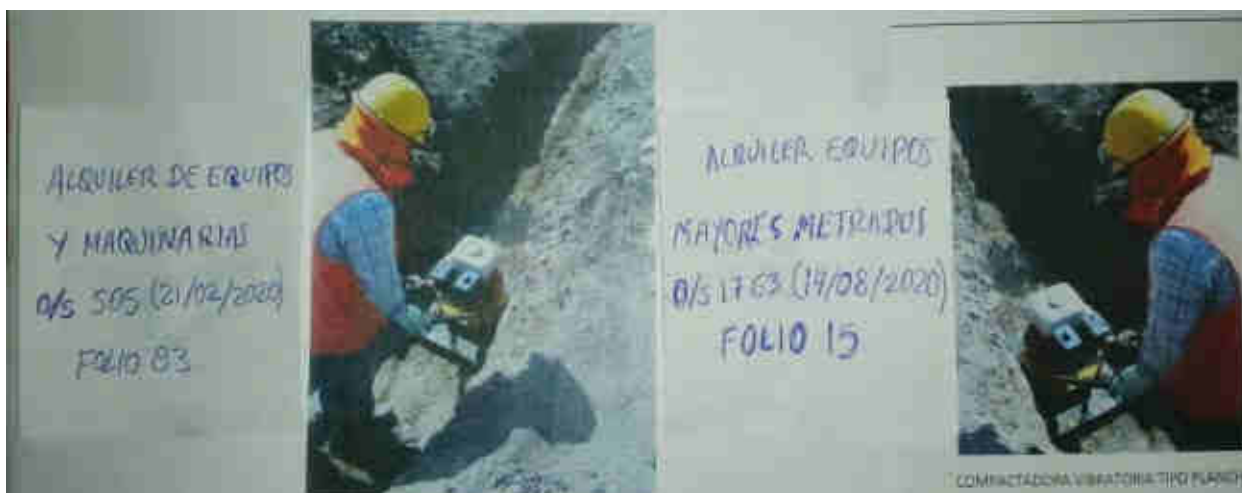
En total son 12 fotos entre las 2 órdenes de servicio, de las cuales solo hay 3 puesto que las demás se repiten al ser tomadas en diferentes ángulos y hacer el efecto espejo.

EFFECTO ESPEJO

EFFECTO ESPEJO Y FOTO RECORTADA

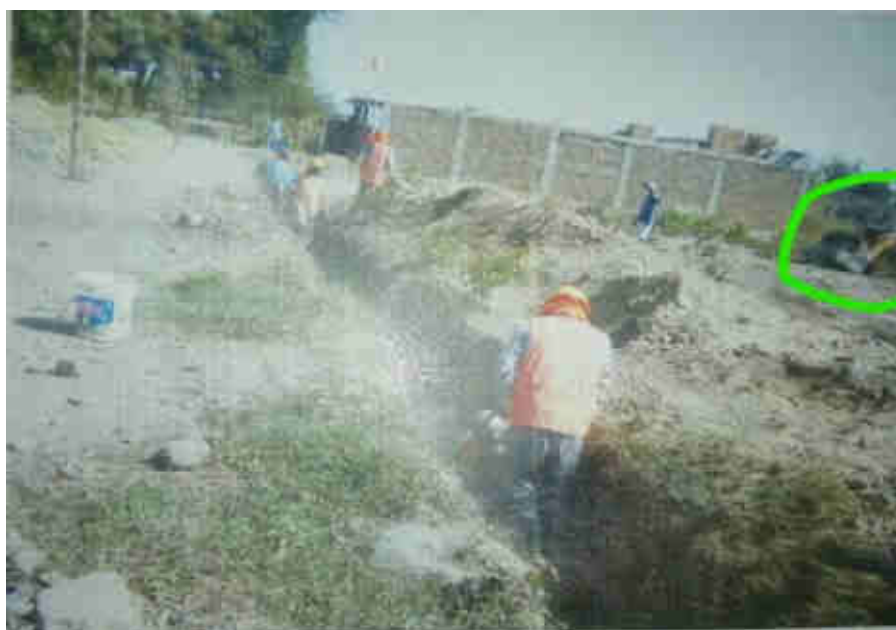
Un tema mucho más preocupante con respecto al uso de dichas compactadoras es en el sentido de que los pobladores manifiestan que **NO** se habrían usado, ya que el llenado de las zanjas se habría realizado con el lampón de la máquina retroexcavadora de llantas. Esto lo evidenciaría algunas fotos (folio 83 de la O/S N° 505) se observa a los obreros supuestamente tapando la zanja, el operador con la compactadora supuestamente trabajando y a una distancia que apenas se logra distinguir, la retroexcavadora estacionada esperando que tomen la foto a la compactadora para comenzar a tapar la zanja. VER FOTOGRAFIAS a continuación.

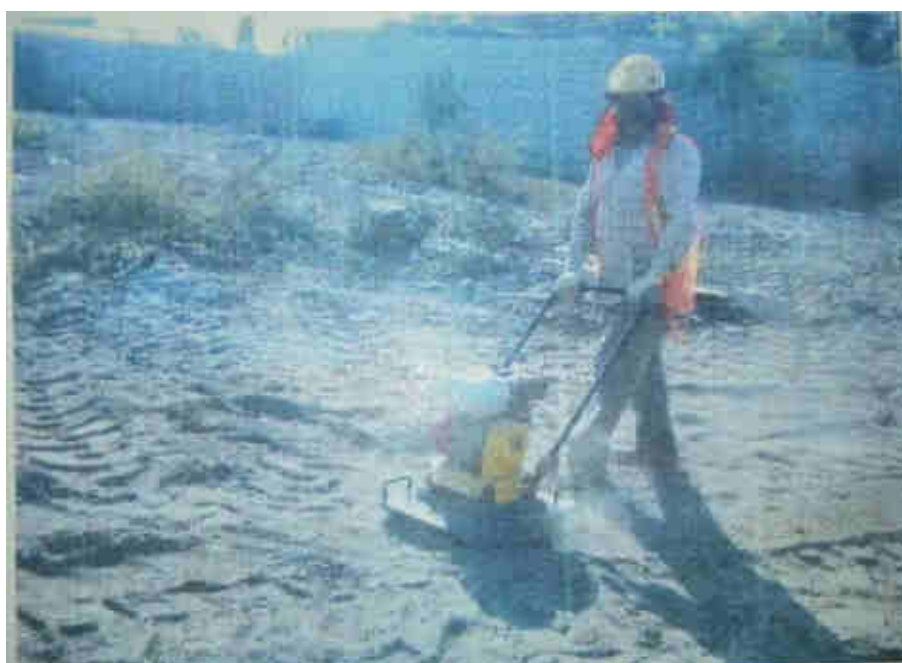
Esta sospecha aumenta más al observar la foto de la O/S N° 505 folio 84, donde el operador de la compactadora supuestamente está trabajando y se observan huellas perpendiculares al sentido de la compactación de las huellas frescas (Ver FOTO Inferior) de la retroexcavadora, lo que indicaría que esta máquina ha estado rellenando la zanja con su lampón.

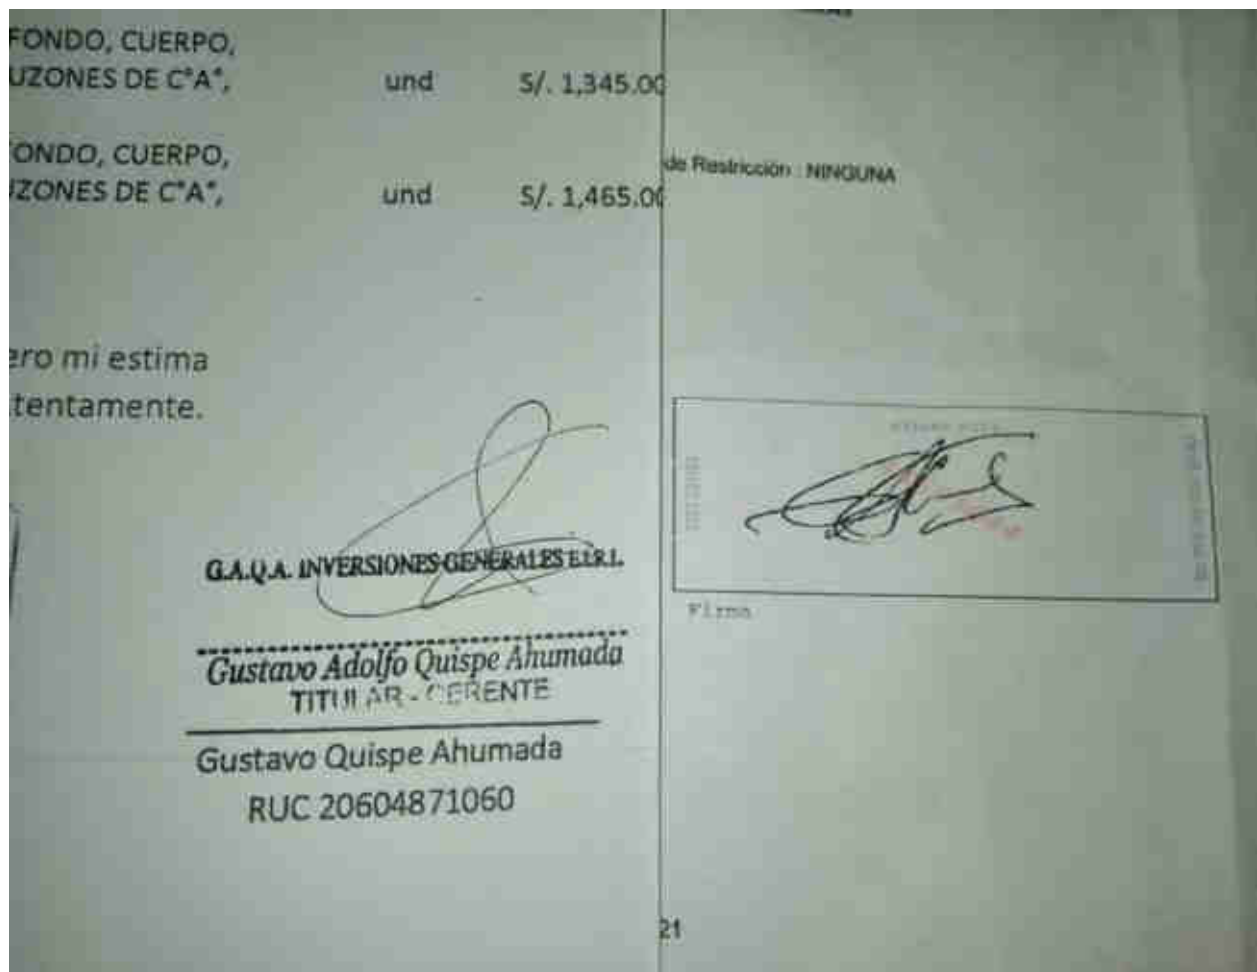
EVIDENCIA N° 2.-

FIRMA DE POSTOR 3– Sr. Gustavo Adolfo Quispe Ahumada en **COTIZACIÓN (folio 12) NO LE CORRESPONDERÍA.**

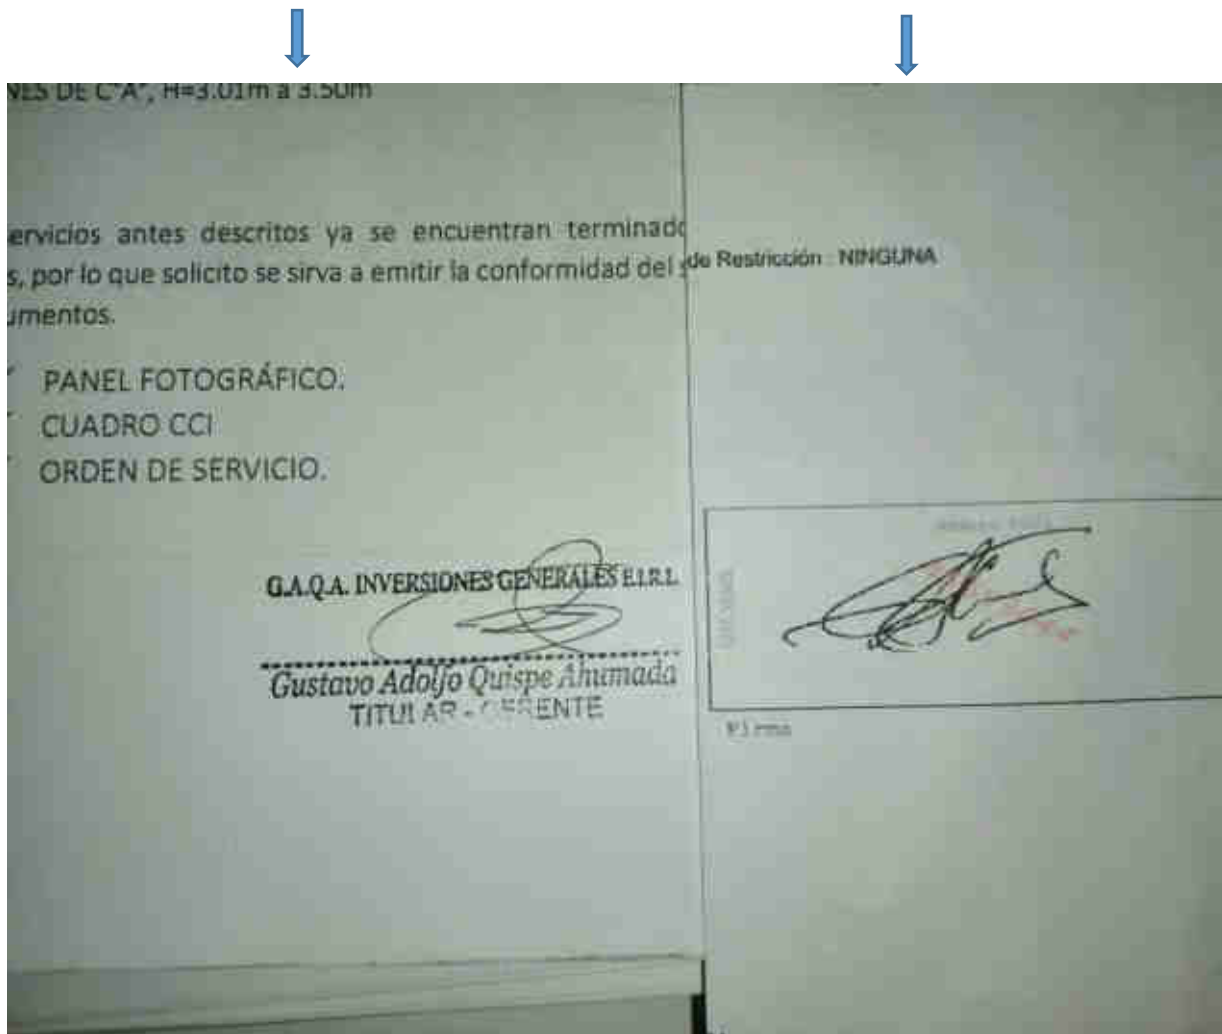
EVIDENCIA 3.-

LA FIRMA EN LA SOLICITUD de CONFORMIDAD DE SERVICIO (folio 38) presentado por el proveedor GAQA, NO LE CORRESPONDERÍA.

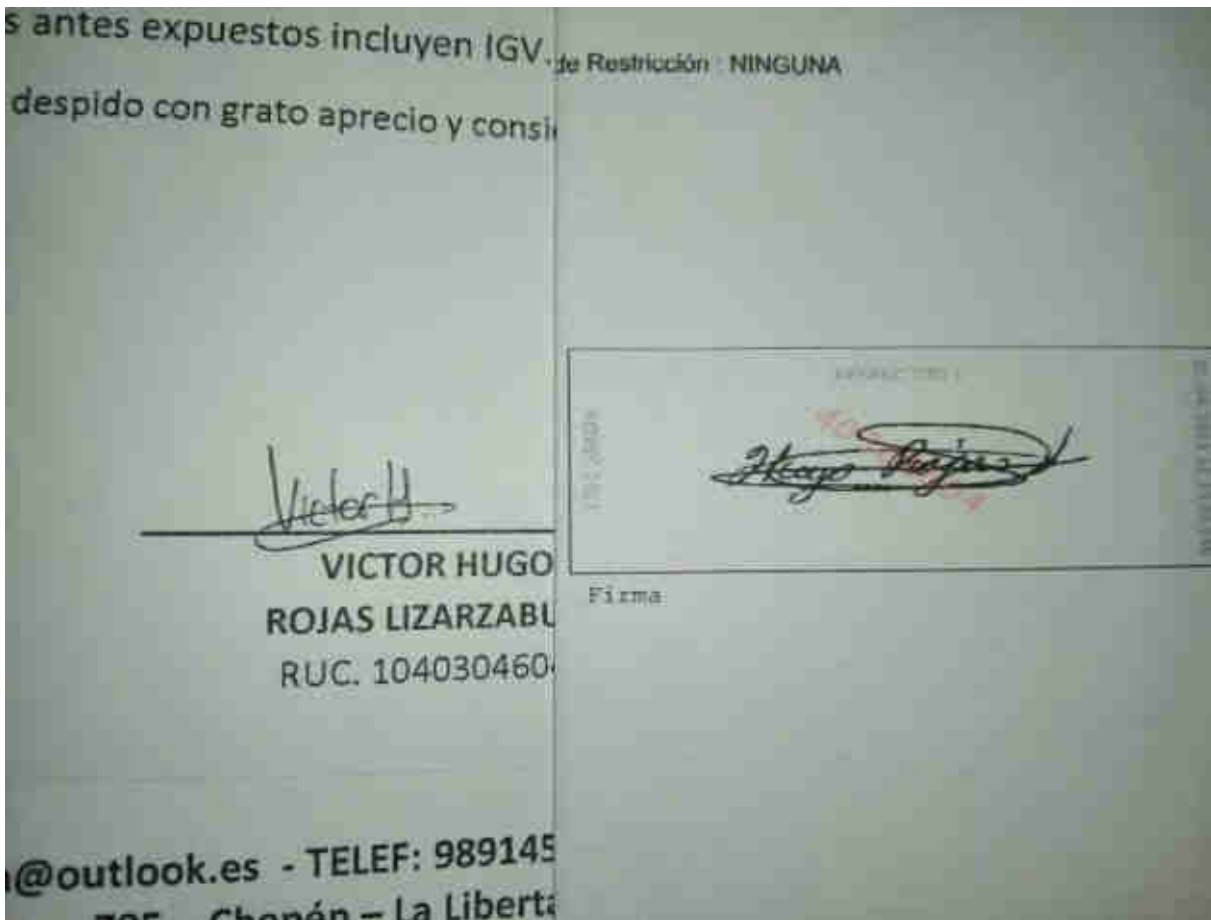
EVIDENCIA 2.-

FIRMA DE POSTOR 1 Sr. Víctor Hugo Rojas Lizarzaburu en COTIZACIÓN (folio 04) NO LE CORRESPONDERÍA.

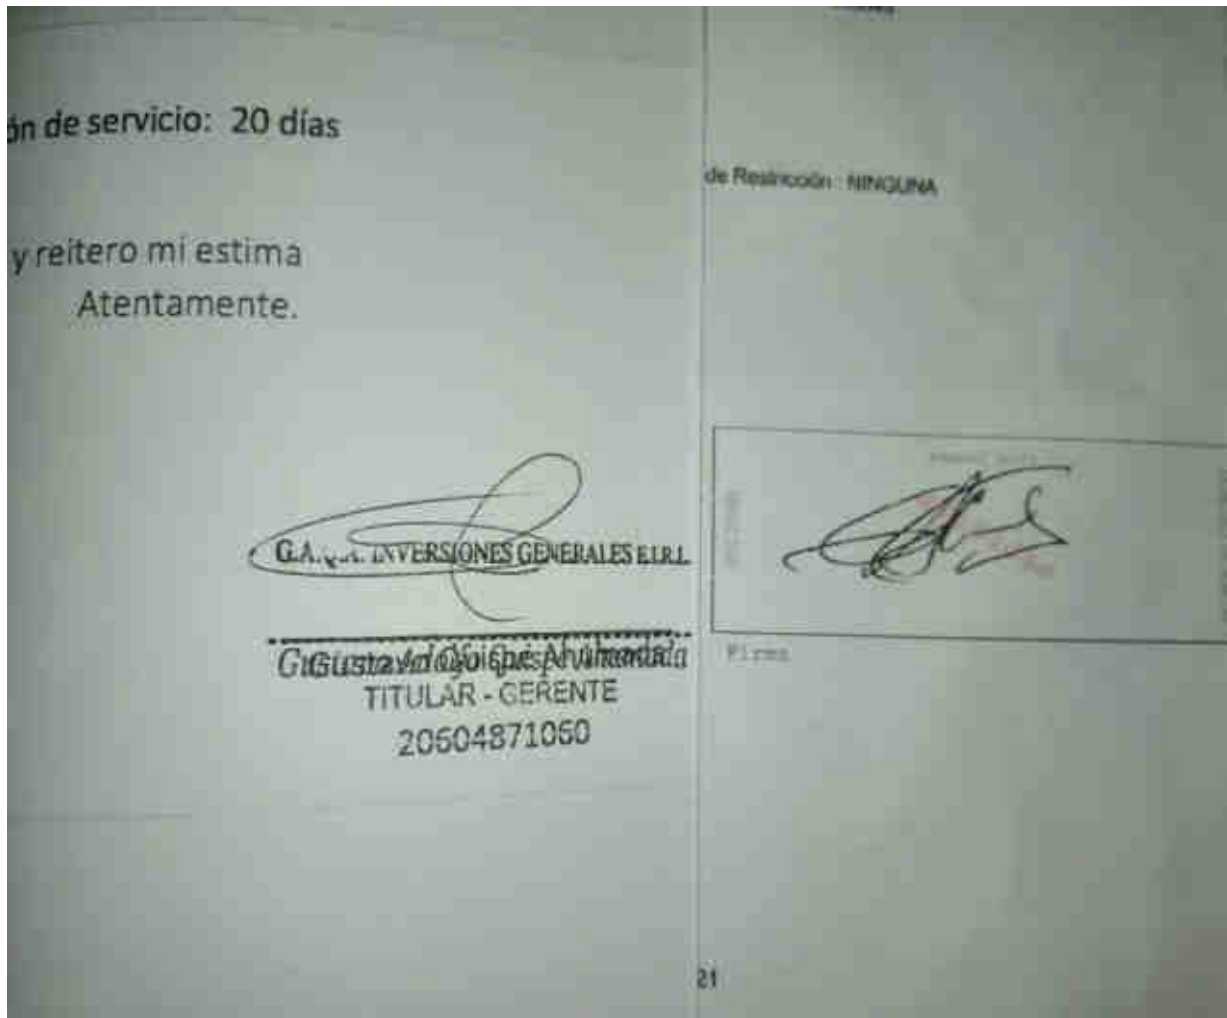
EVIDENCIA 3.-

FIRMA DE POSTOR 3 – Sr. Gustavo Adolfo Quispe Ahumada en **COTIZACIÓN** (folio 08) **NO LE CORRESPONDERÍA.**

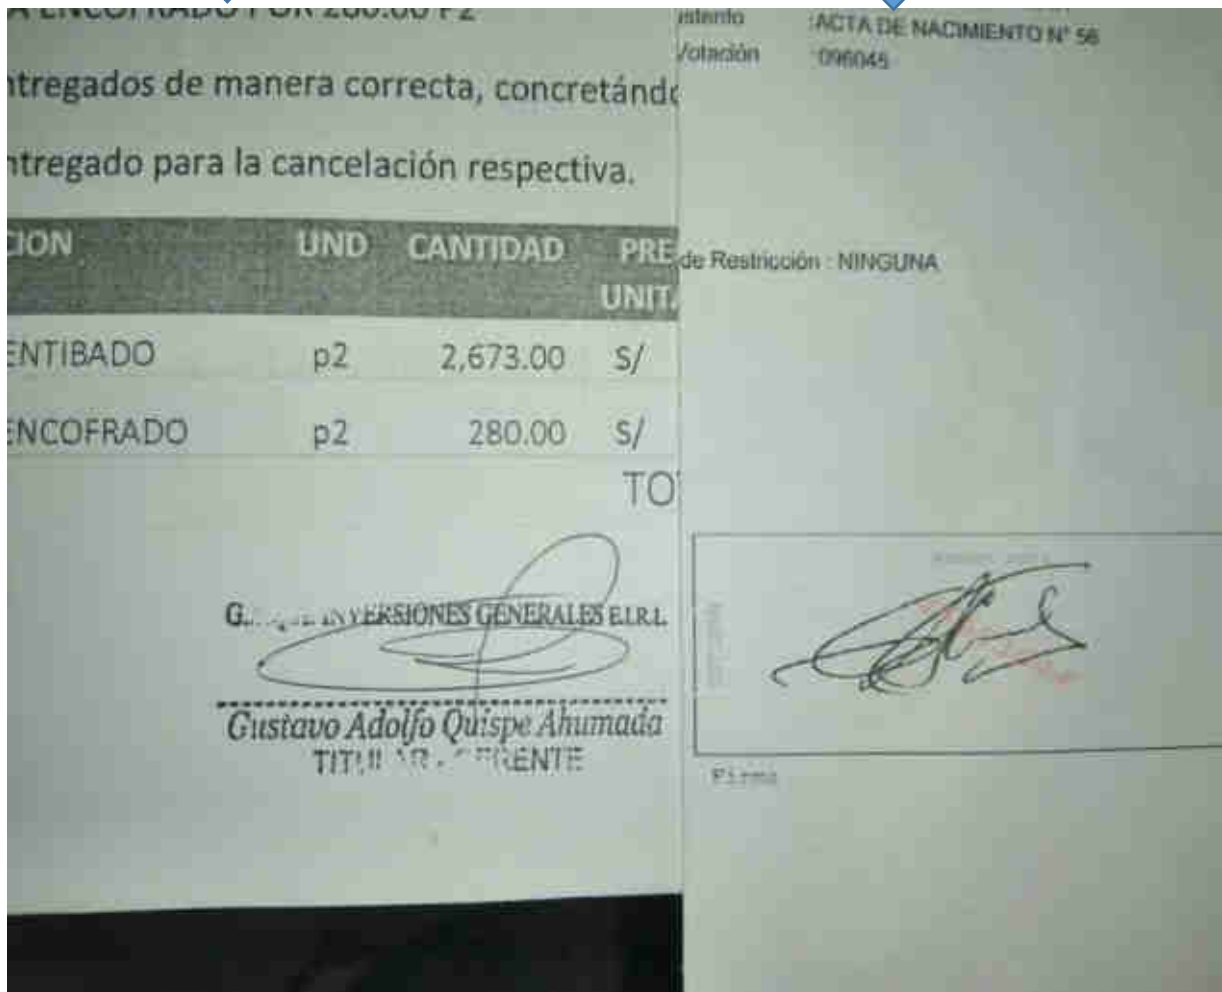
EVIDENCIA 4.-

LA FIRMA EN LA SOLICITUD de Conformidad de Servicio (folio 33) presentado por el proveedor GAQA, NO LE CORRESPONDERÍA.

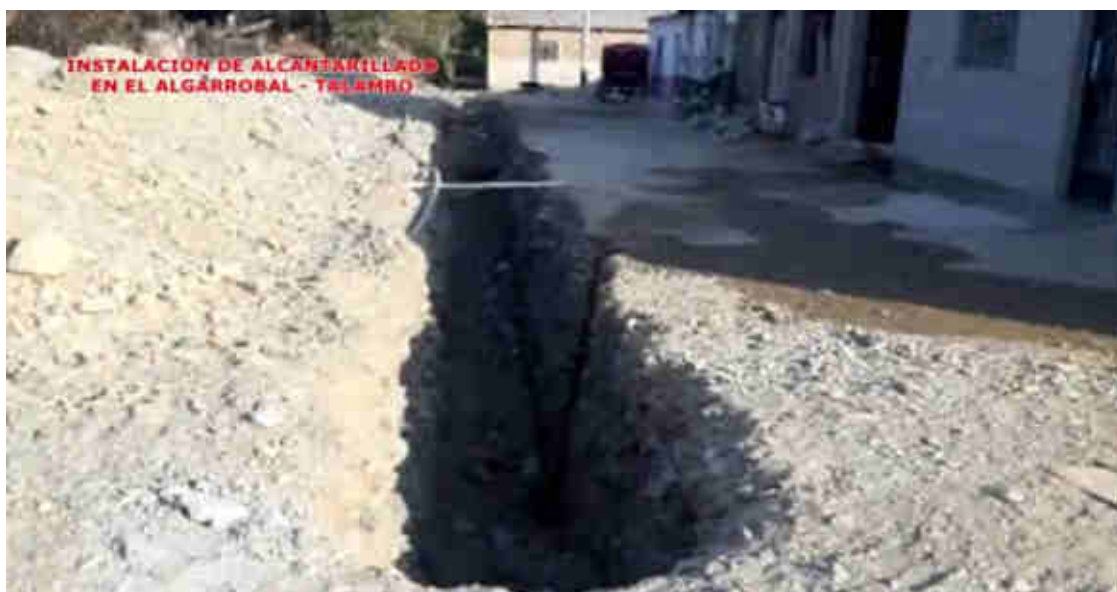
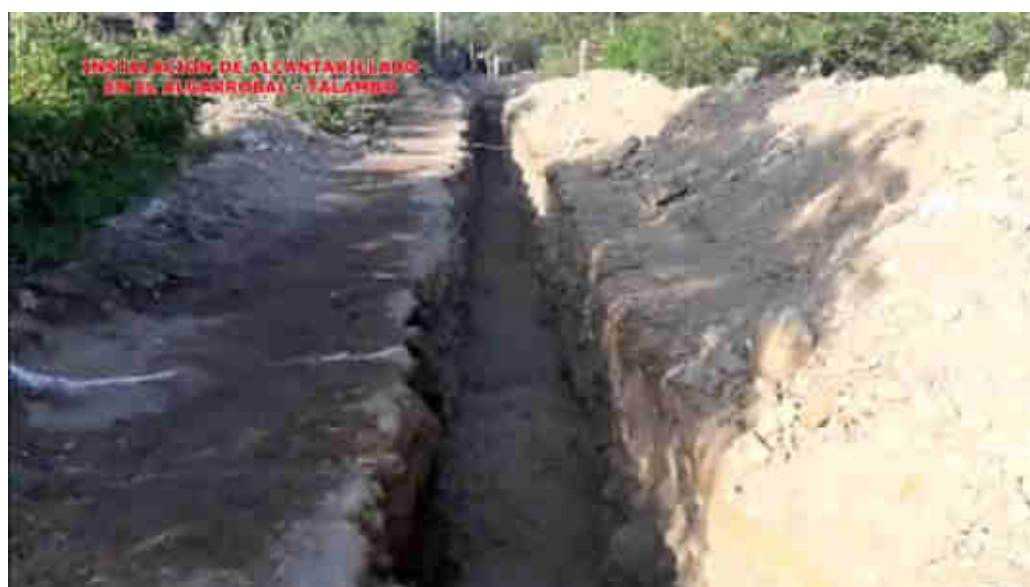
En el campo NO se sigue esta recomendación del análisis de suelos sobre la forma de la excavación, la cual se ha hecho vertical. Donde se observa las paredes de las zanjas verticales sin derrumbes.

En diferentes fotos se observan las zanjas con paredes verticales sin derrumbes.

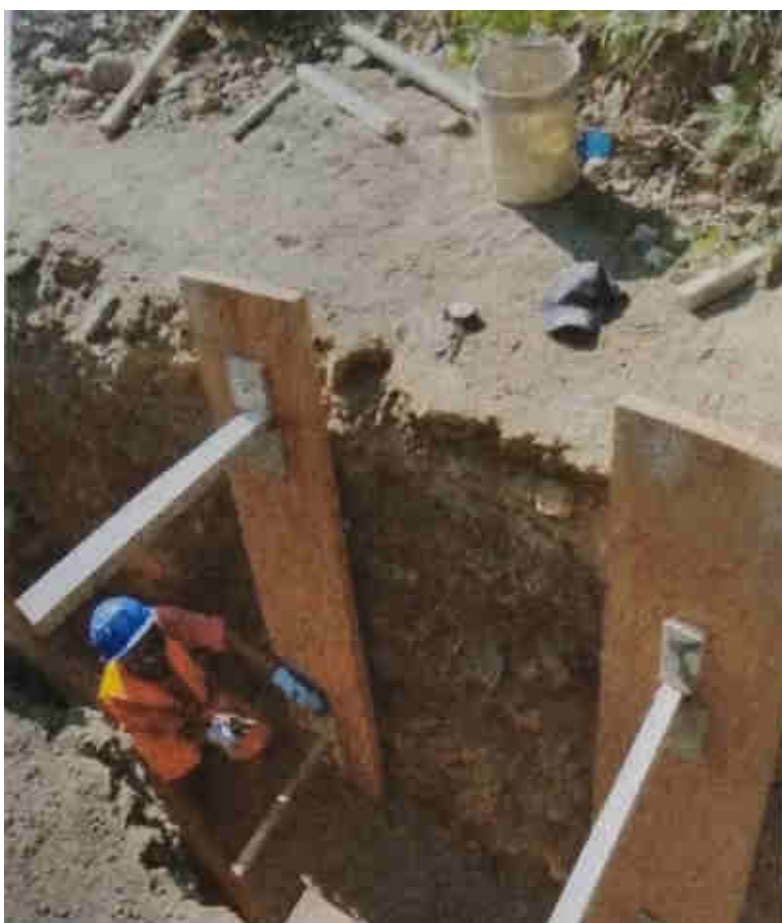
FOTO 1

¿La recomendación técnica del Informe de análisis de suelo?

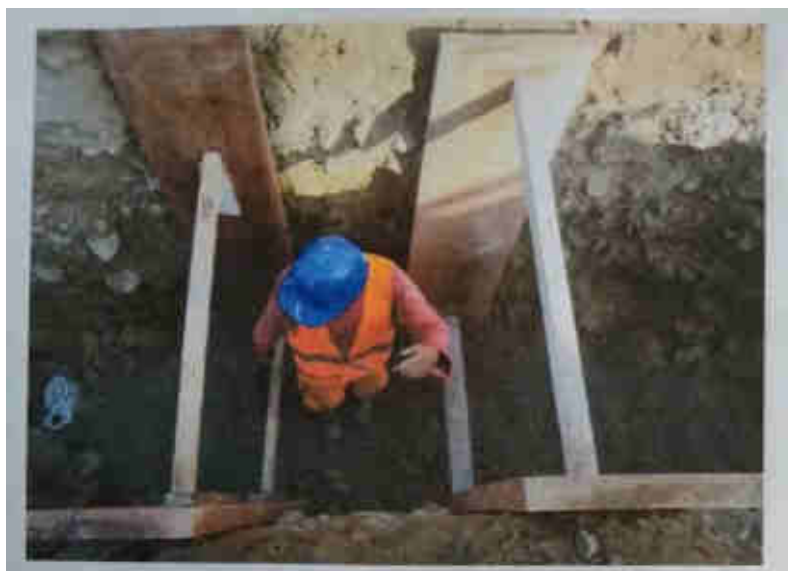
FOTO N° 2

Folio 32: Igual que el anterior se observan las paredes verticales, solidas, sin derrumbes. **¿Sirven de algo las maderas colocadas?.**
