CASO 8:

Título: “MANTENIMIENTO ENTRADA PRINCIPAL DEL BOTADERO MUNICIPAL Y PROVINCIAL DE CHEPEN-LA LIBERTAD.”

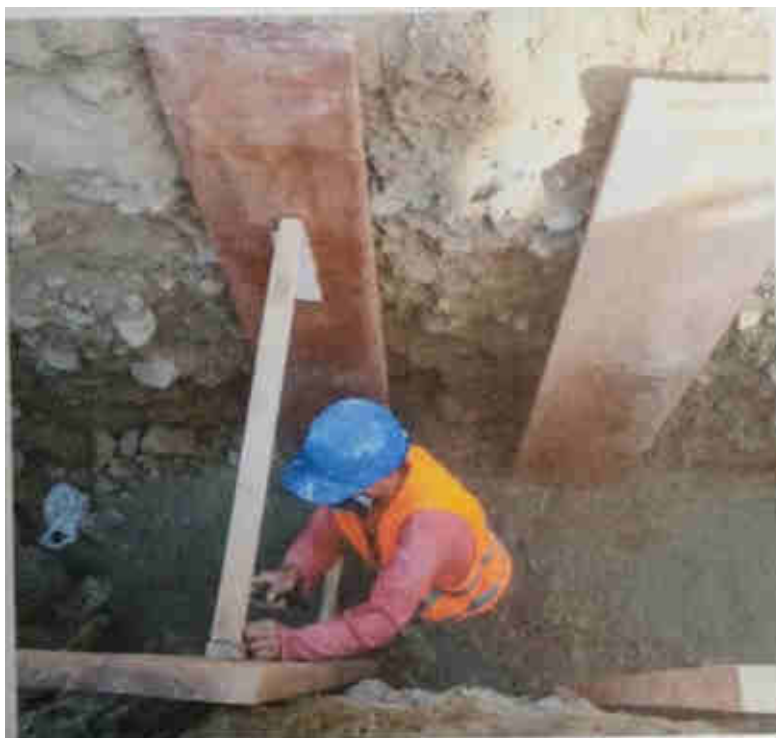
FOTO3

Folio 33: Igual que la foto anterior.

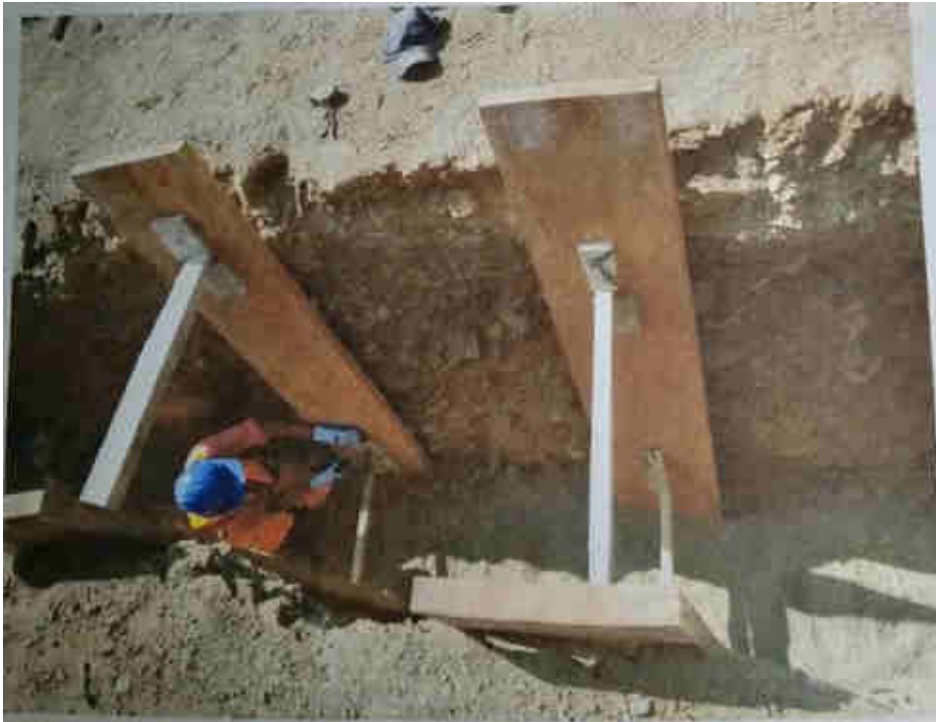
FOTO 4

Folio 28: Al igual que en las fotos anteriores, tienen la misma tendencia, paredes de la zanja verticales, sólidas, sin derrumbes.

Entre las 2 Ordenes de Servicio hay 10 fotos de entibados, las cuales corresponden solamente a 2 puntos de entibados. Han sido tomadas en el BUZON 6, en diferentes ángulos.

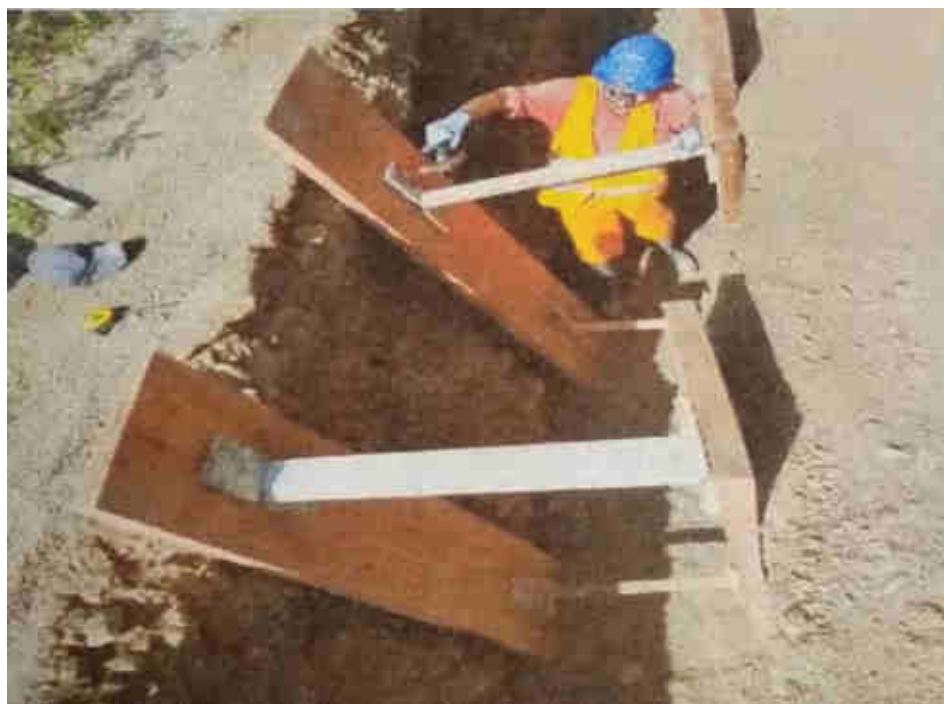
FOTO5

Folio 30: Lo mismo.

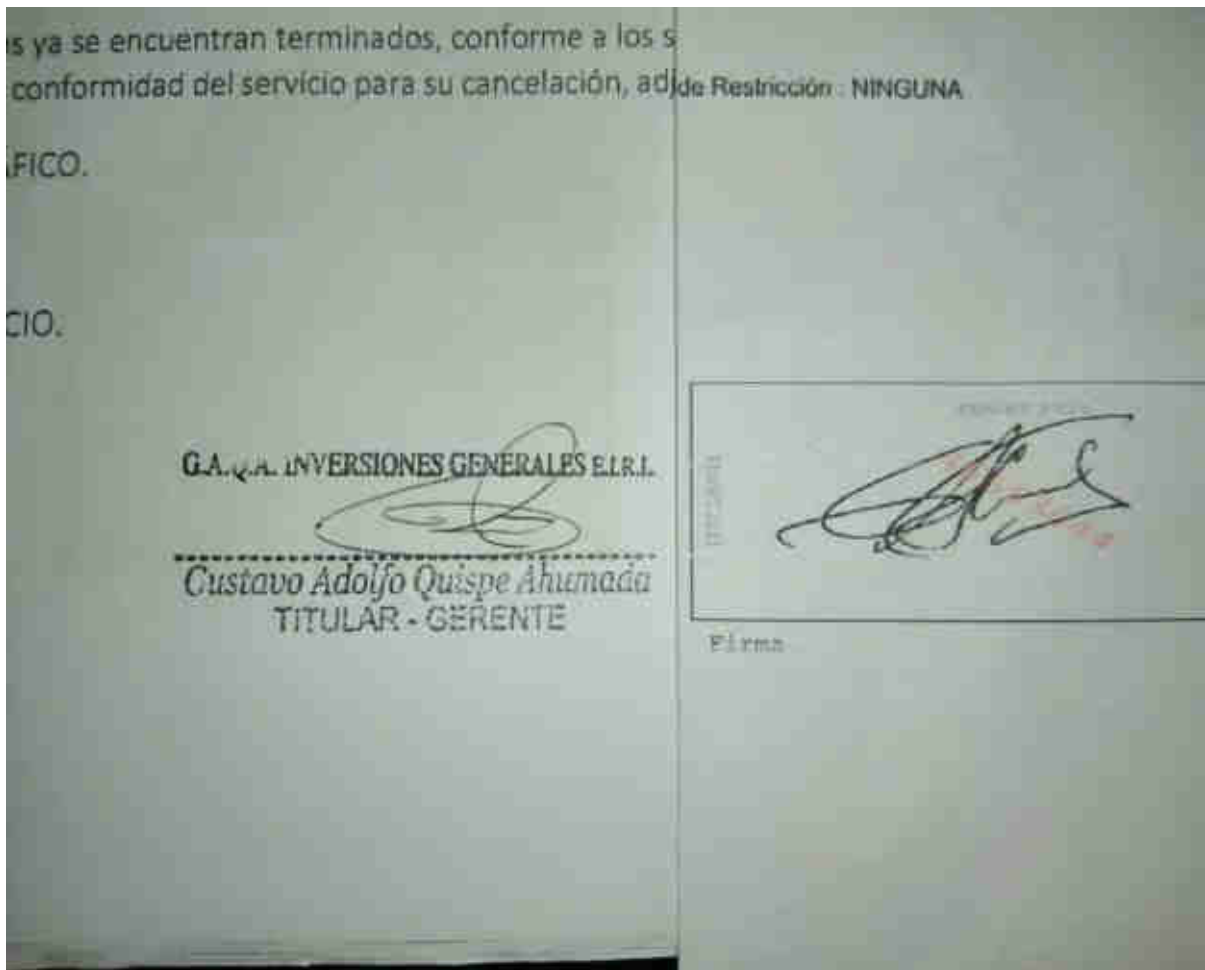
EVIDENCIA 3.-

LA FIRMA EN LA SOLICITUD de Conformidad de Servicio (folio 47) presentado por el proveedor GAQA, NO CORRESPONDERÍA.

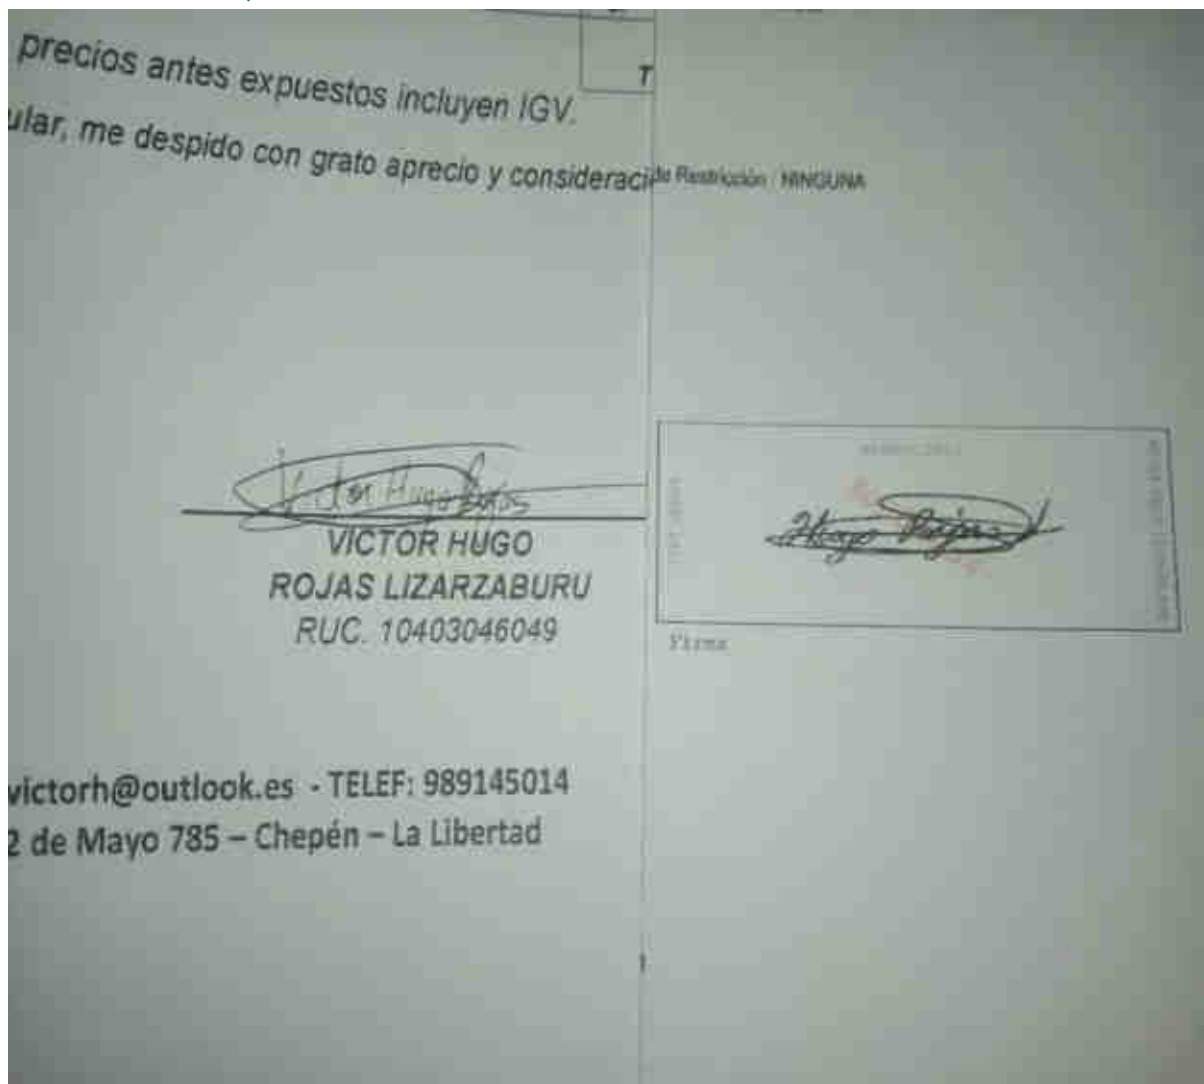
EVIDENCIA 2.-

FIRMA DE POSTOR 1 en solicitud de COTIZACIÓN (folio 04) NO CORRESPONDERÍA.

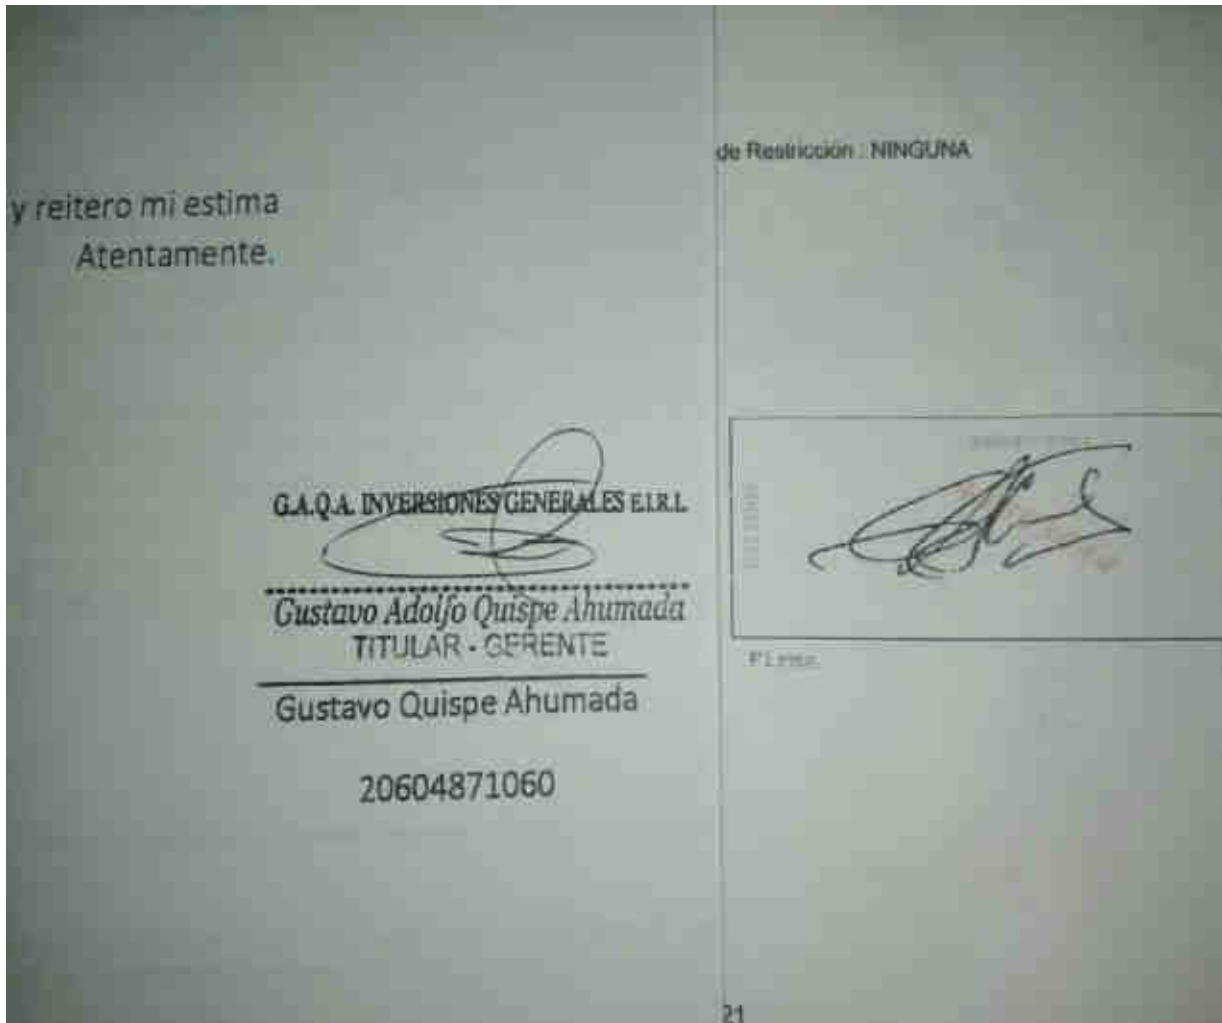
EVIDENCIA 3.-

Firma de postor 3 en **COTIZACIÓN** (folio 12) no correspondería.

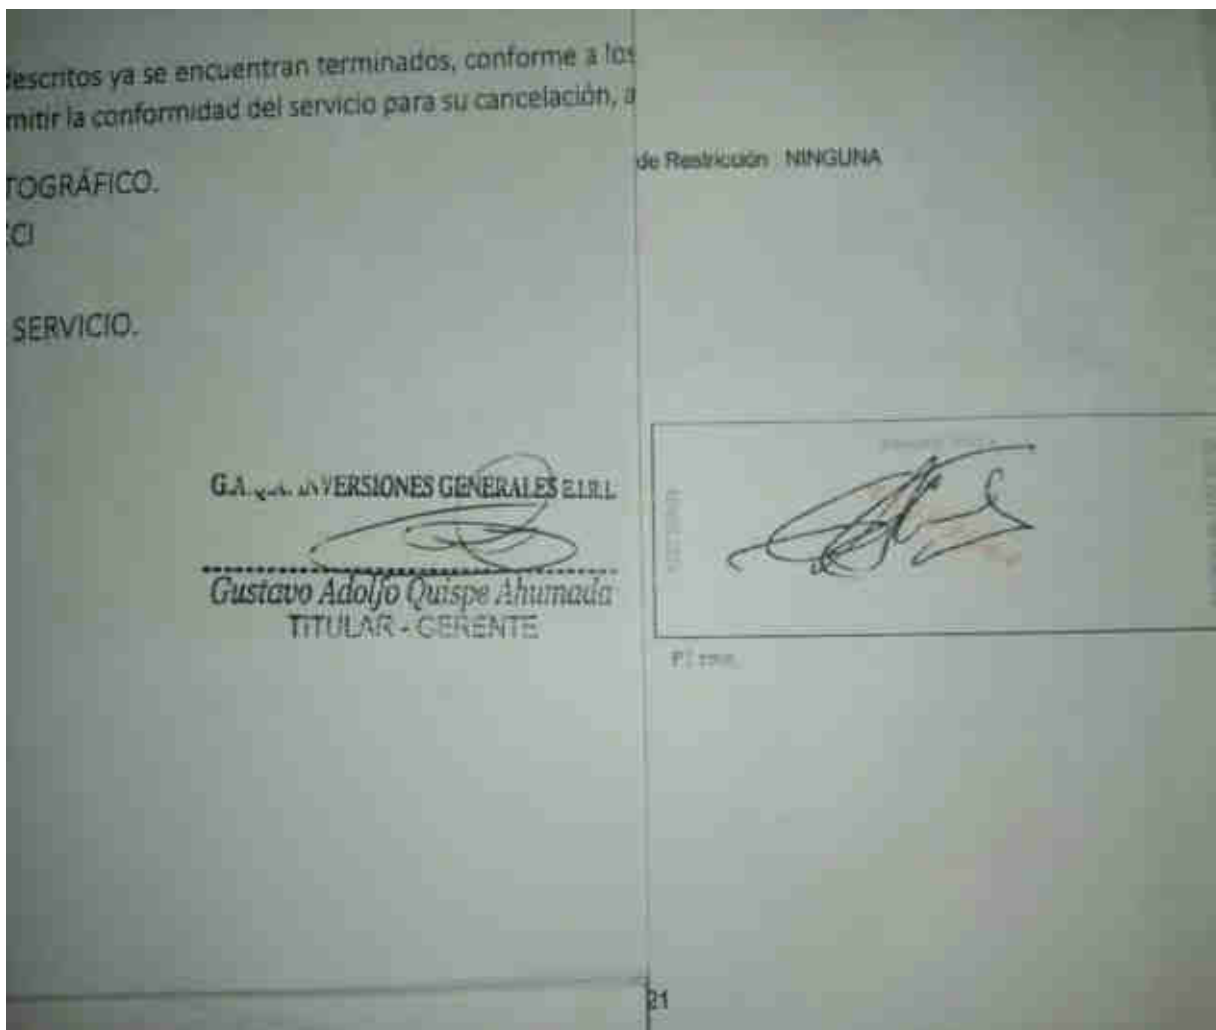
EVIDENCIA 4.-

LA FIRMA EN LA SOLICITUD de CONFORMIDAD DE SERVICIO (folio 31) presentado por el proveedor, NO CORRESPONDERÍA.
