**ขอบเขตของงาน (Terms of Reference : TOR)**  
**จ้างซ่อมอาคารที่พักอาศัย HORIZON**  
**ณ อุทยานรังสรรค์นวัตกรรมอวกาศ อำเภอศรีราชา จังหวัดชลบุรี**

สำนักงานพัฒนาเทคโนโลยีอวกาศและภูมิสารสนเทศ (องค์การมหาชน) : สทอภ. มีความประสงค์จะซ่อมอาคารที่พักอาศัย Horizon ตั้งอยู่เลขที่ 88 หมู่ 9 ตำบลทุ่งสุขลา อำเภอศรีราชา จังหวัดชลบุรี เป็นอาคารสูงขนาด 4 ชั้น มีอายุการใช้งานมาตั้งแต่ปี พ.ศ. 2561 เมื่อถึงฤดูฝน ปริมาณน้ำฝนตกมาเป็นจำนวน มากทำให้เกิดปัญหาน้ำฝนรั่วซึมตามแนวคานและแนวรอยแตกรอบ ๆ ตัวอาคารทำให้น้ำฝนรั่วซึมเข้าภายใน อาคารตั้งแต่ชั้นดาดฟ้าเรื่อยลงมาถึงชั้น 1 ก่อให้เกิดความเสียหายต่อทรัพย์สินและตัวอาคารของสำนักงานฯ ทำให้ปัจจุบันตัวอาคารมีสภาพทรุดโทรม ผนังตัวอาคารมีรอยแตกกว้างเป็นทางยาว โดยรอบและเต็มไปด้วยรอยคราบเชื้อราสีโดยรอบอาคารมีสภาพผุหลุดร่อน เป็นคราบหินปูนทำให้เกิดการ รั่วซึมของน้ำฝนเข้าตัวอาคารเป็นจำนวนมาก

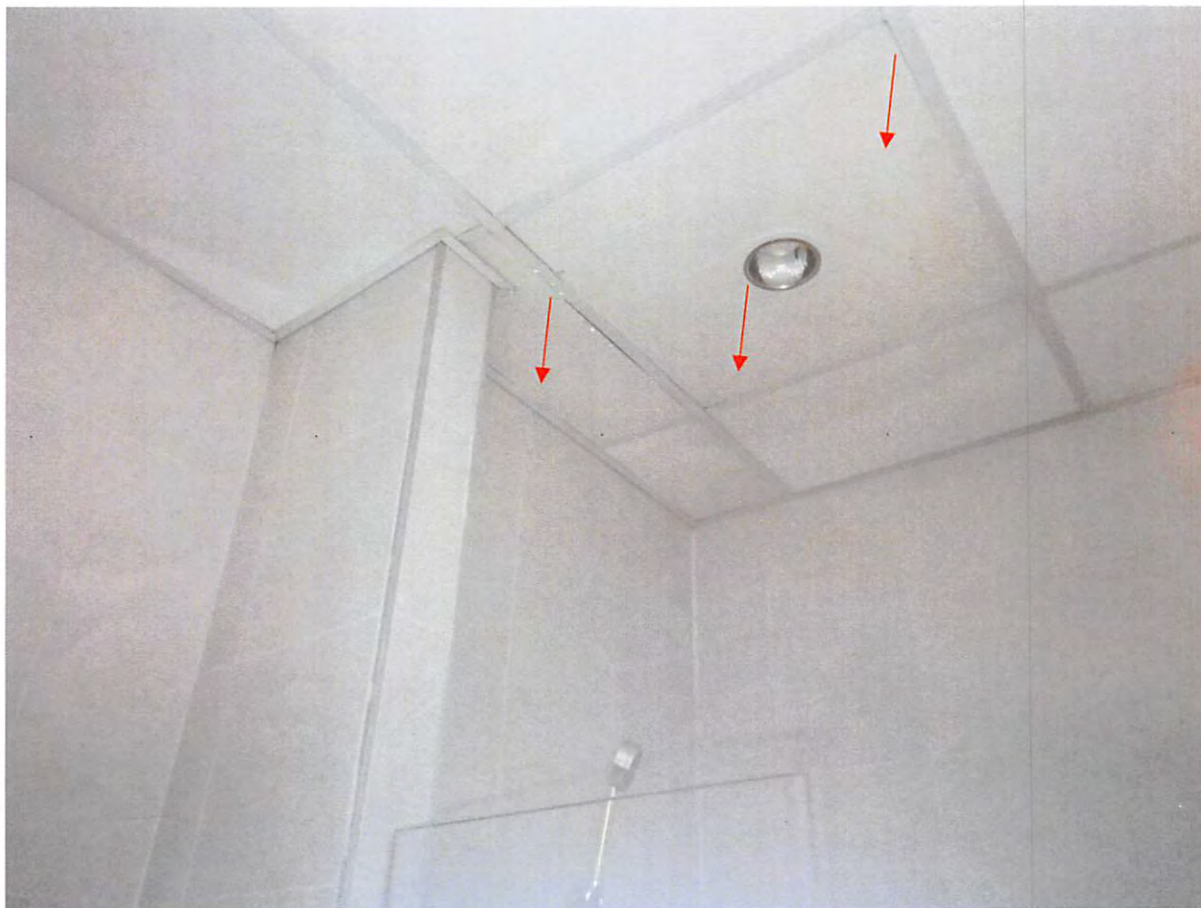
น้ำรั่วจากฝ้าเพดาน บริเวณห้องน้ำ ห้อง 108 อาคาร Horizon ภาพถ่าย วันที่ 6 กุมภาพันธ์ 2562

( ↓ จุดที่น้ำหยดลงมา จากฝ้าเพดาน )

- งานซ่อมรื้อจากฝ้าเพดานภายในห้องน้ำ จำนวน 1 งาน

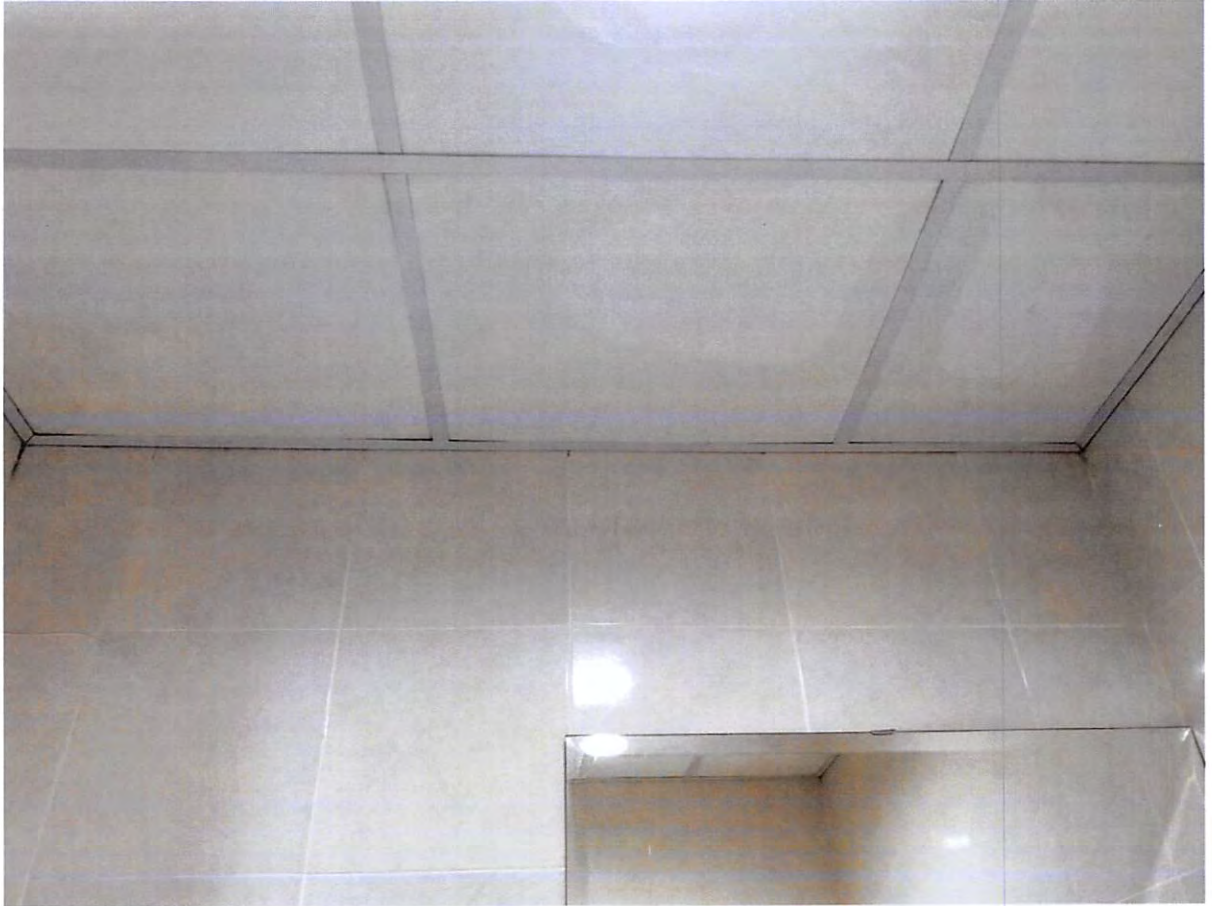
ห้อง 206 บริเวณมุมเสาในห้องน้ำ วันที่ 22 ตุลาคม 2561

- งานซ่อมรั่วจากฝ้าเพดานภายในห้องน้ำ ห้อง H 206 จำนวน 1 งาน

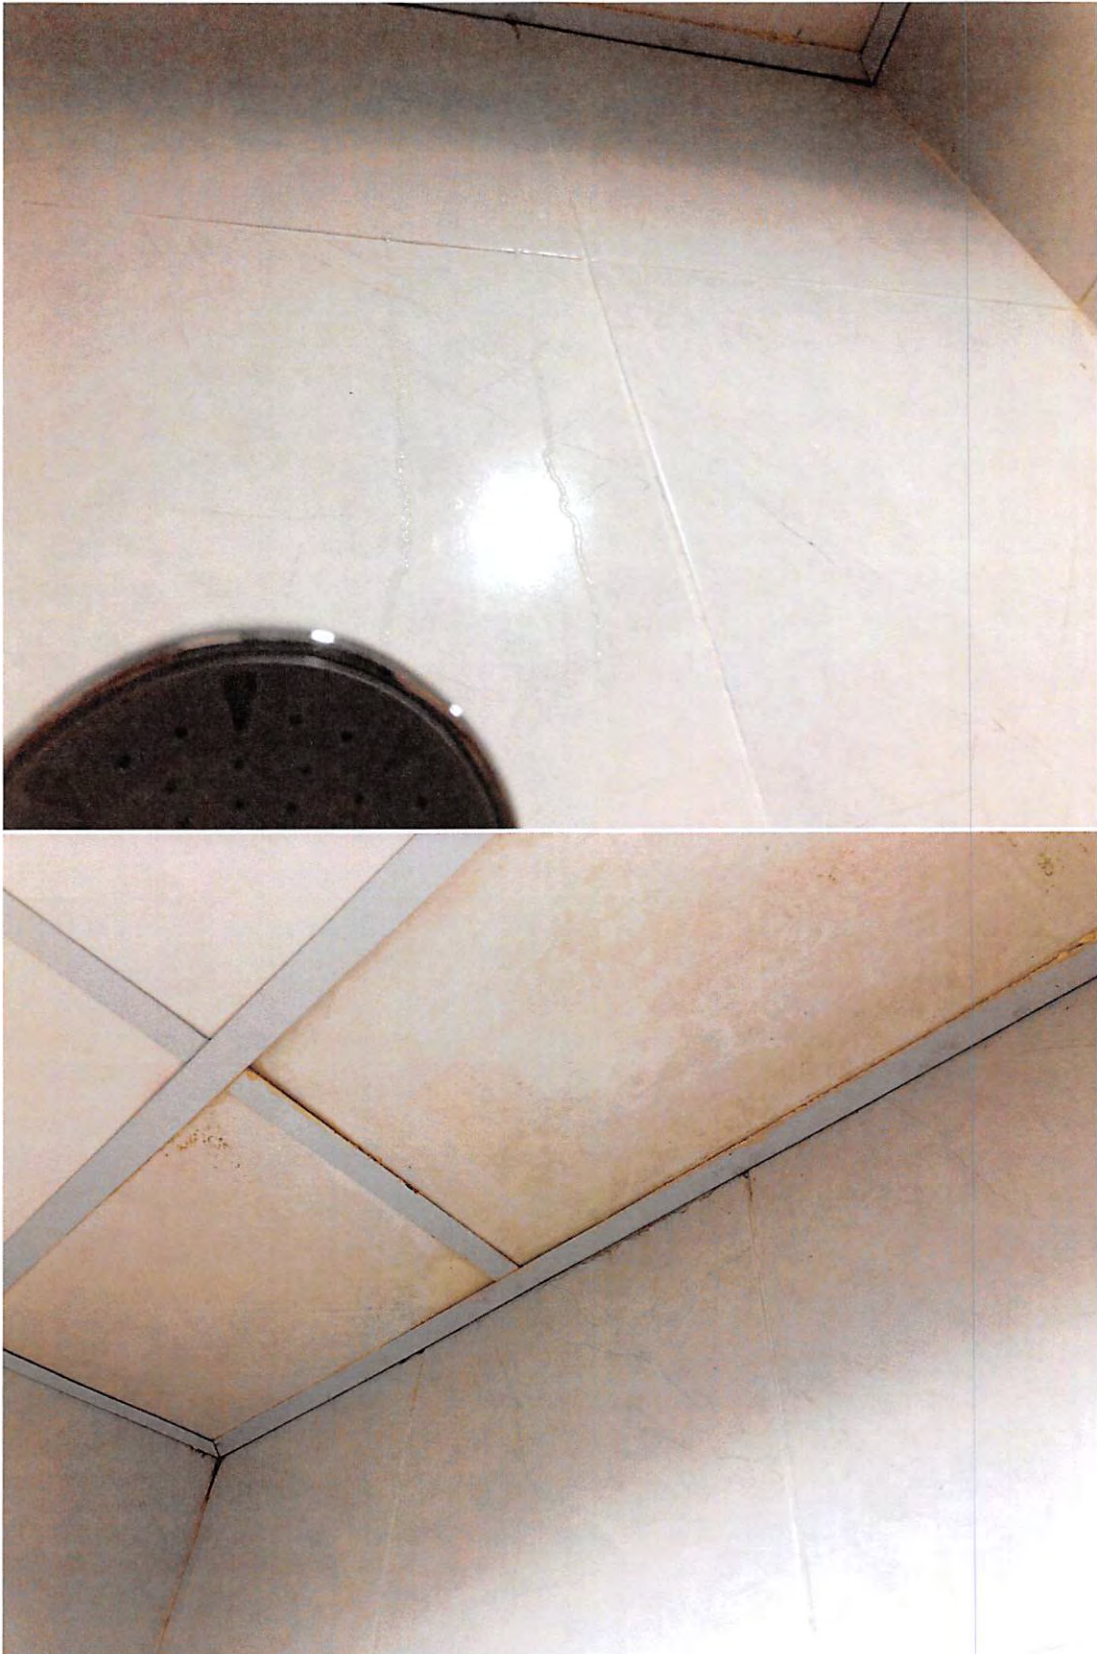
มอ. 311

หน้างานภายในห้อง

- งานซ่อมรั่วจากฝ้าเพดาน จำนวน 1 งาน
- งานรื้อถอนพร้อมติดตั้งชักโครกกลับคืน จำนวน 1 งาน

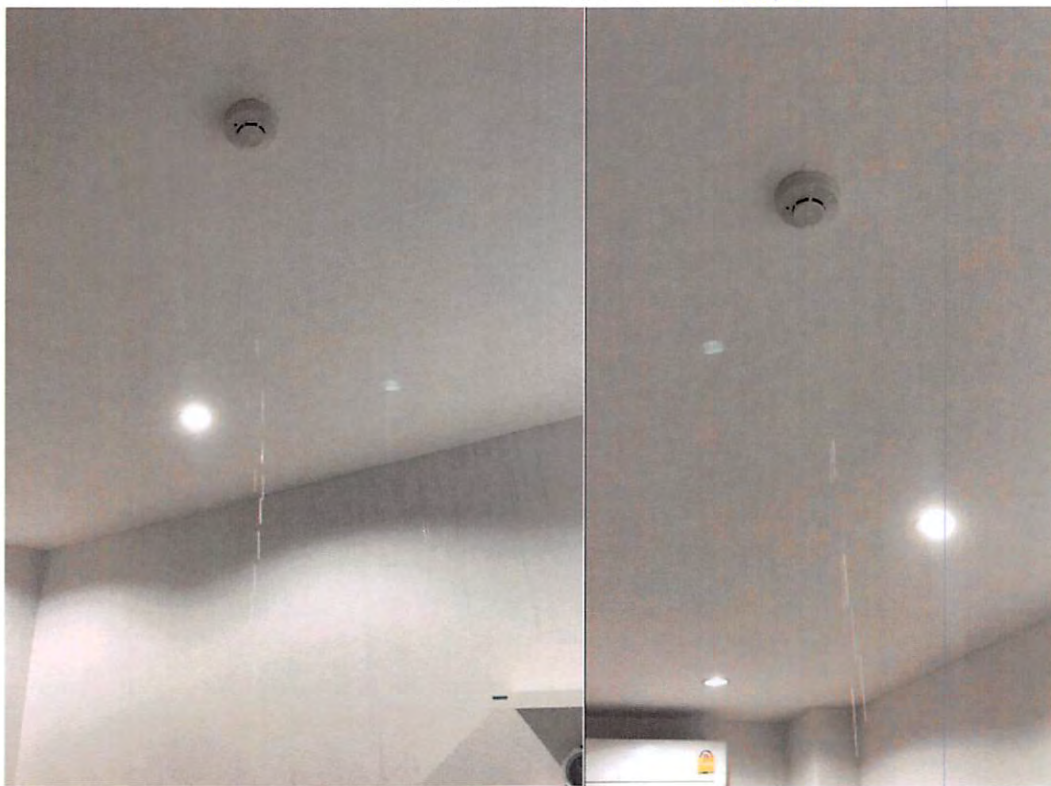
น้ำรั่วมาจากตัวจับควัน      ห้อง 401

- งานซ่อมรั่วฝ้าเพดานภายในห้องนอน และห้องน้ำ จำนวน 1 งาน

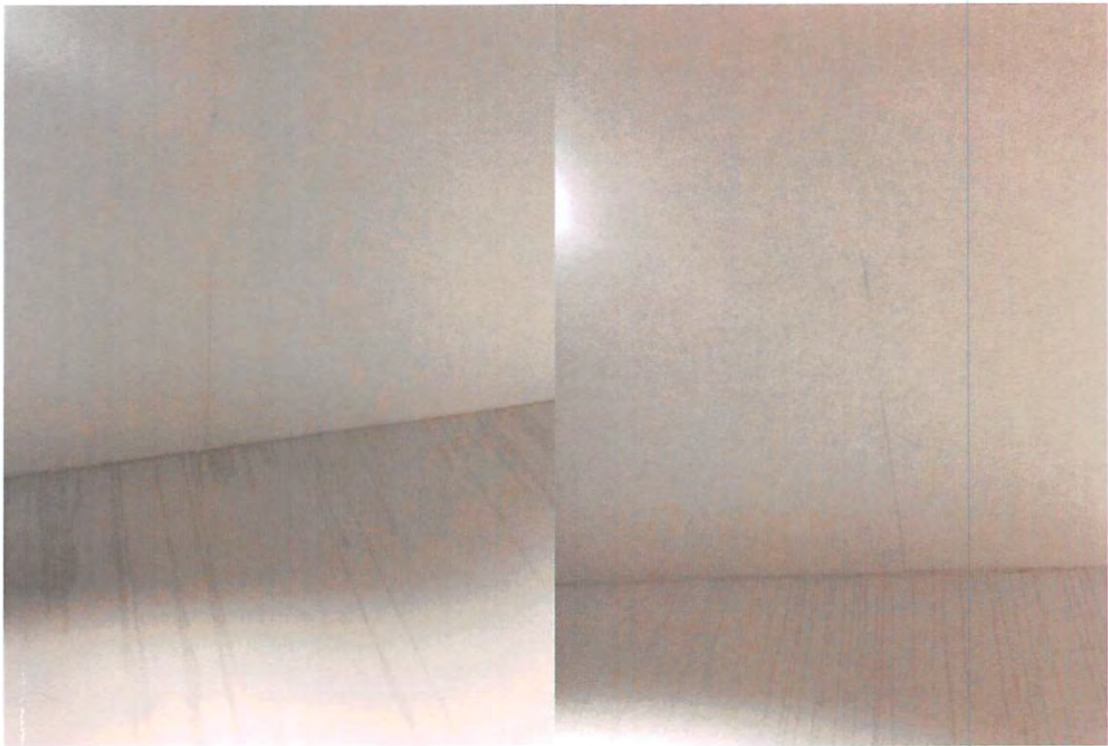
มีรอยน้ำบนฝ้า ฟอง 401

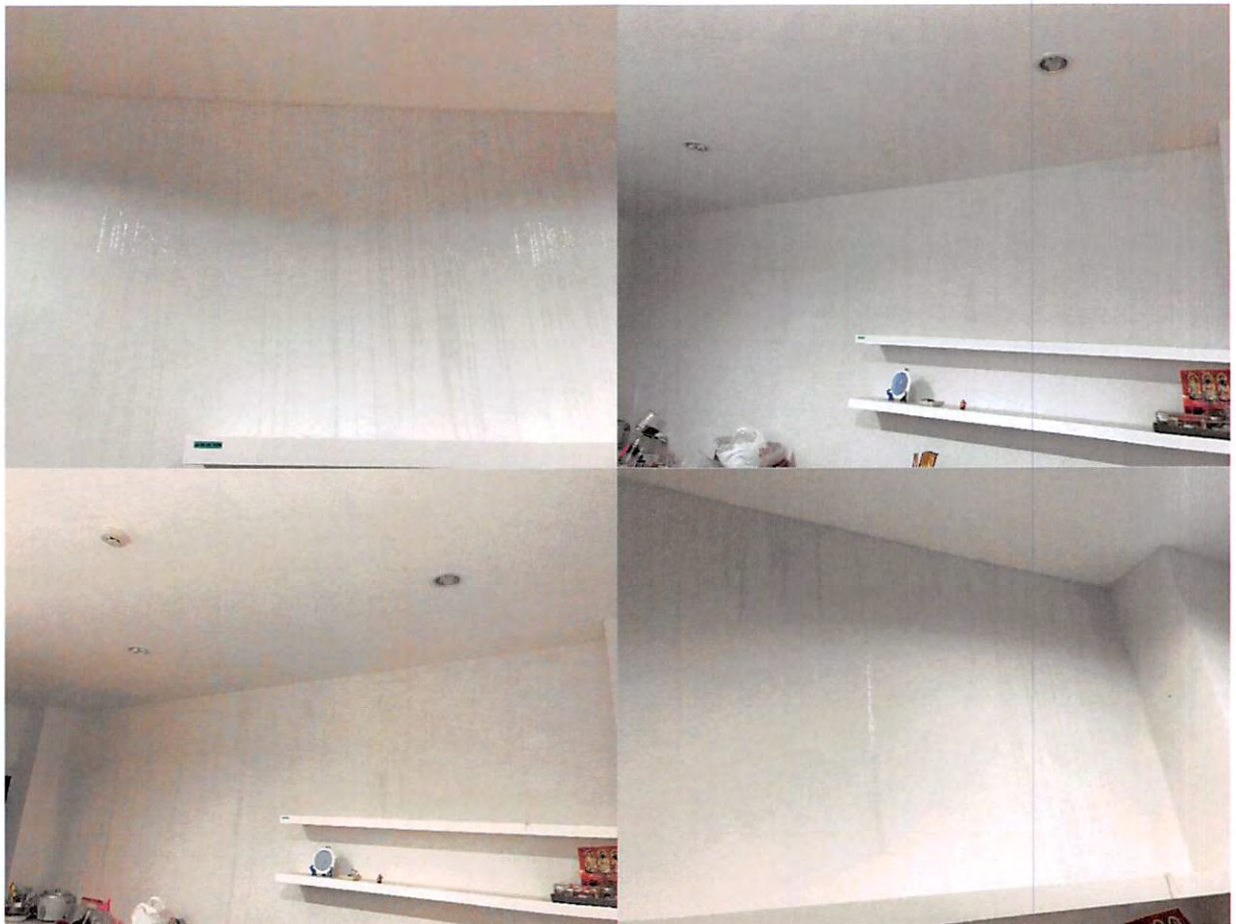
น้ำรั่วตามกำแพงห้อง

น้ำรั่วตามกำแพงห้องน้ำ มัธยม 401

- งานซ่อมรั่วและรอยแตกร้าวจากผนัง จำนวน 1 งาน

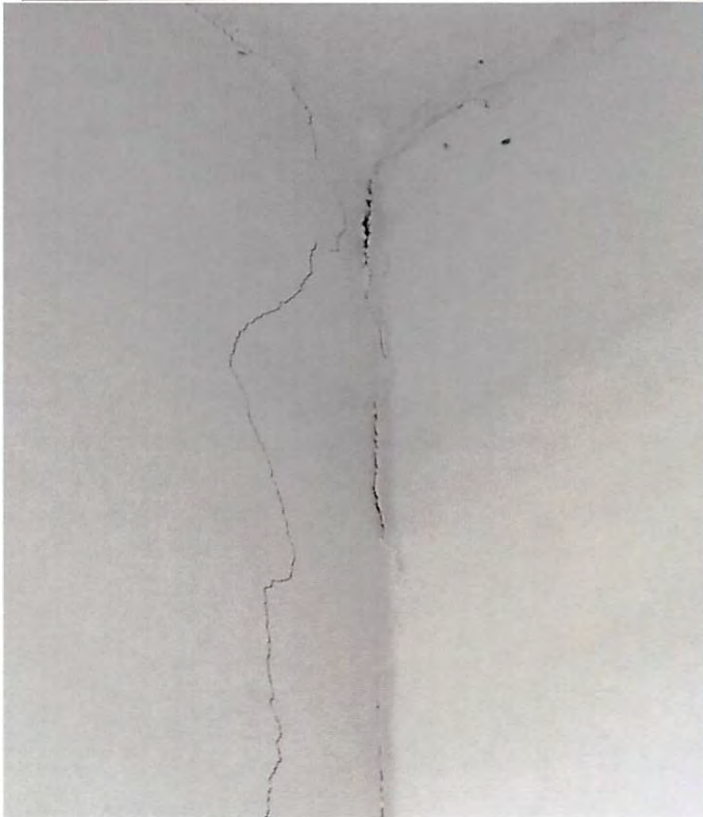
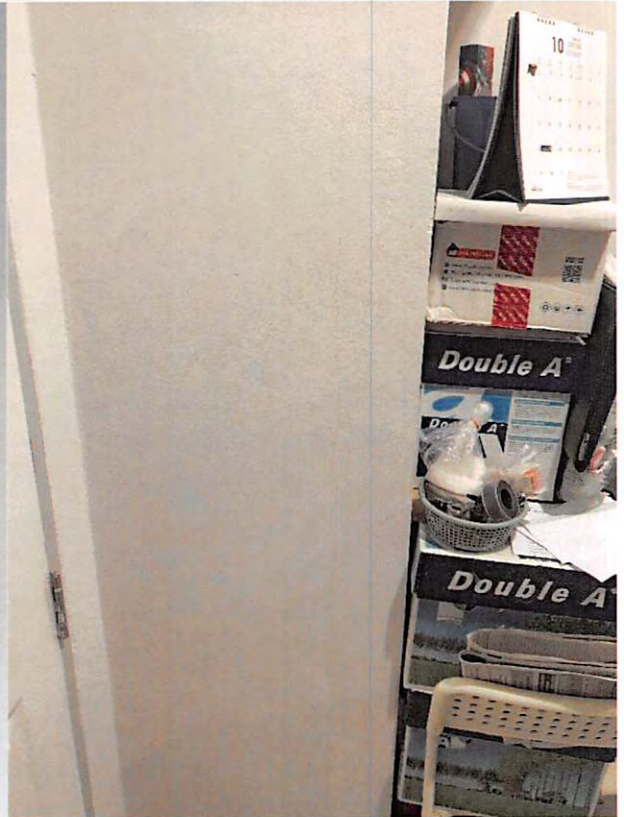
กำแพงแตกร่อน (ในห้องและนอกห้อง) ฟอง. 401

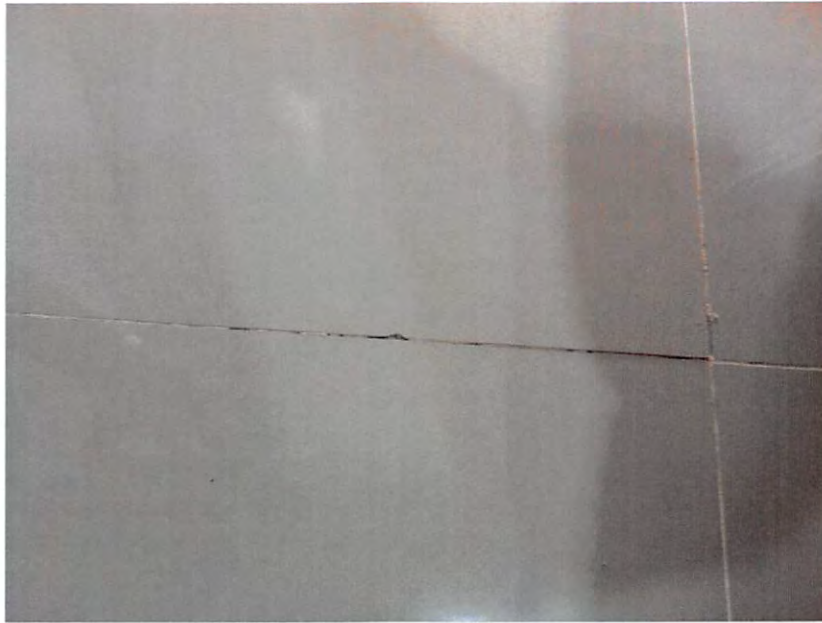
กระเบื้องในห้องร้อน ห้อง 401

- งานซ่อมพื้นกระเบื้องภายในห้อง จำนวน 1 งาน
  - งานซ่อมโต๊ะ ให้สามารถใช้งานได้ดีเหมือนเดิม จำนวน 1 งาน
- 4.2.17 งานซ่อมห้องพักชั้น 4 ห้อง 406  
 ผู้รับจ้างต้องซ่อมแซมความชำรุดภายในห้องพัก H 406 ดังนี้

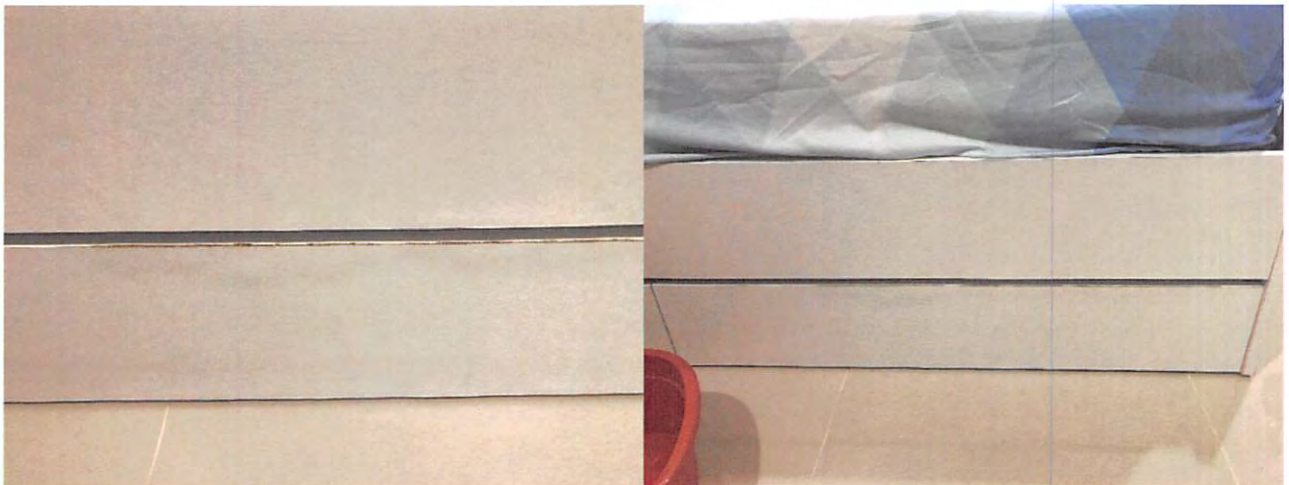
เตียงนอนบวม เนื่องจากน้ำรั่ว

- งานเปลี่ยนเตียงนอน ขนาด 6 ฟุต ตามรุ่นและรูปแบบเดิมหรือรุ่นอื่นที่มีรูปแบบขนาดและคุณภาพเทียบเท่าหรือดีกว่าของเดิม ให้สามารถใช้งานได้เหมือนเดิม จำนวน 1 งาน เกิดการชำรุดจากการโดนน้ำฝน

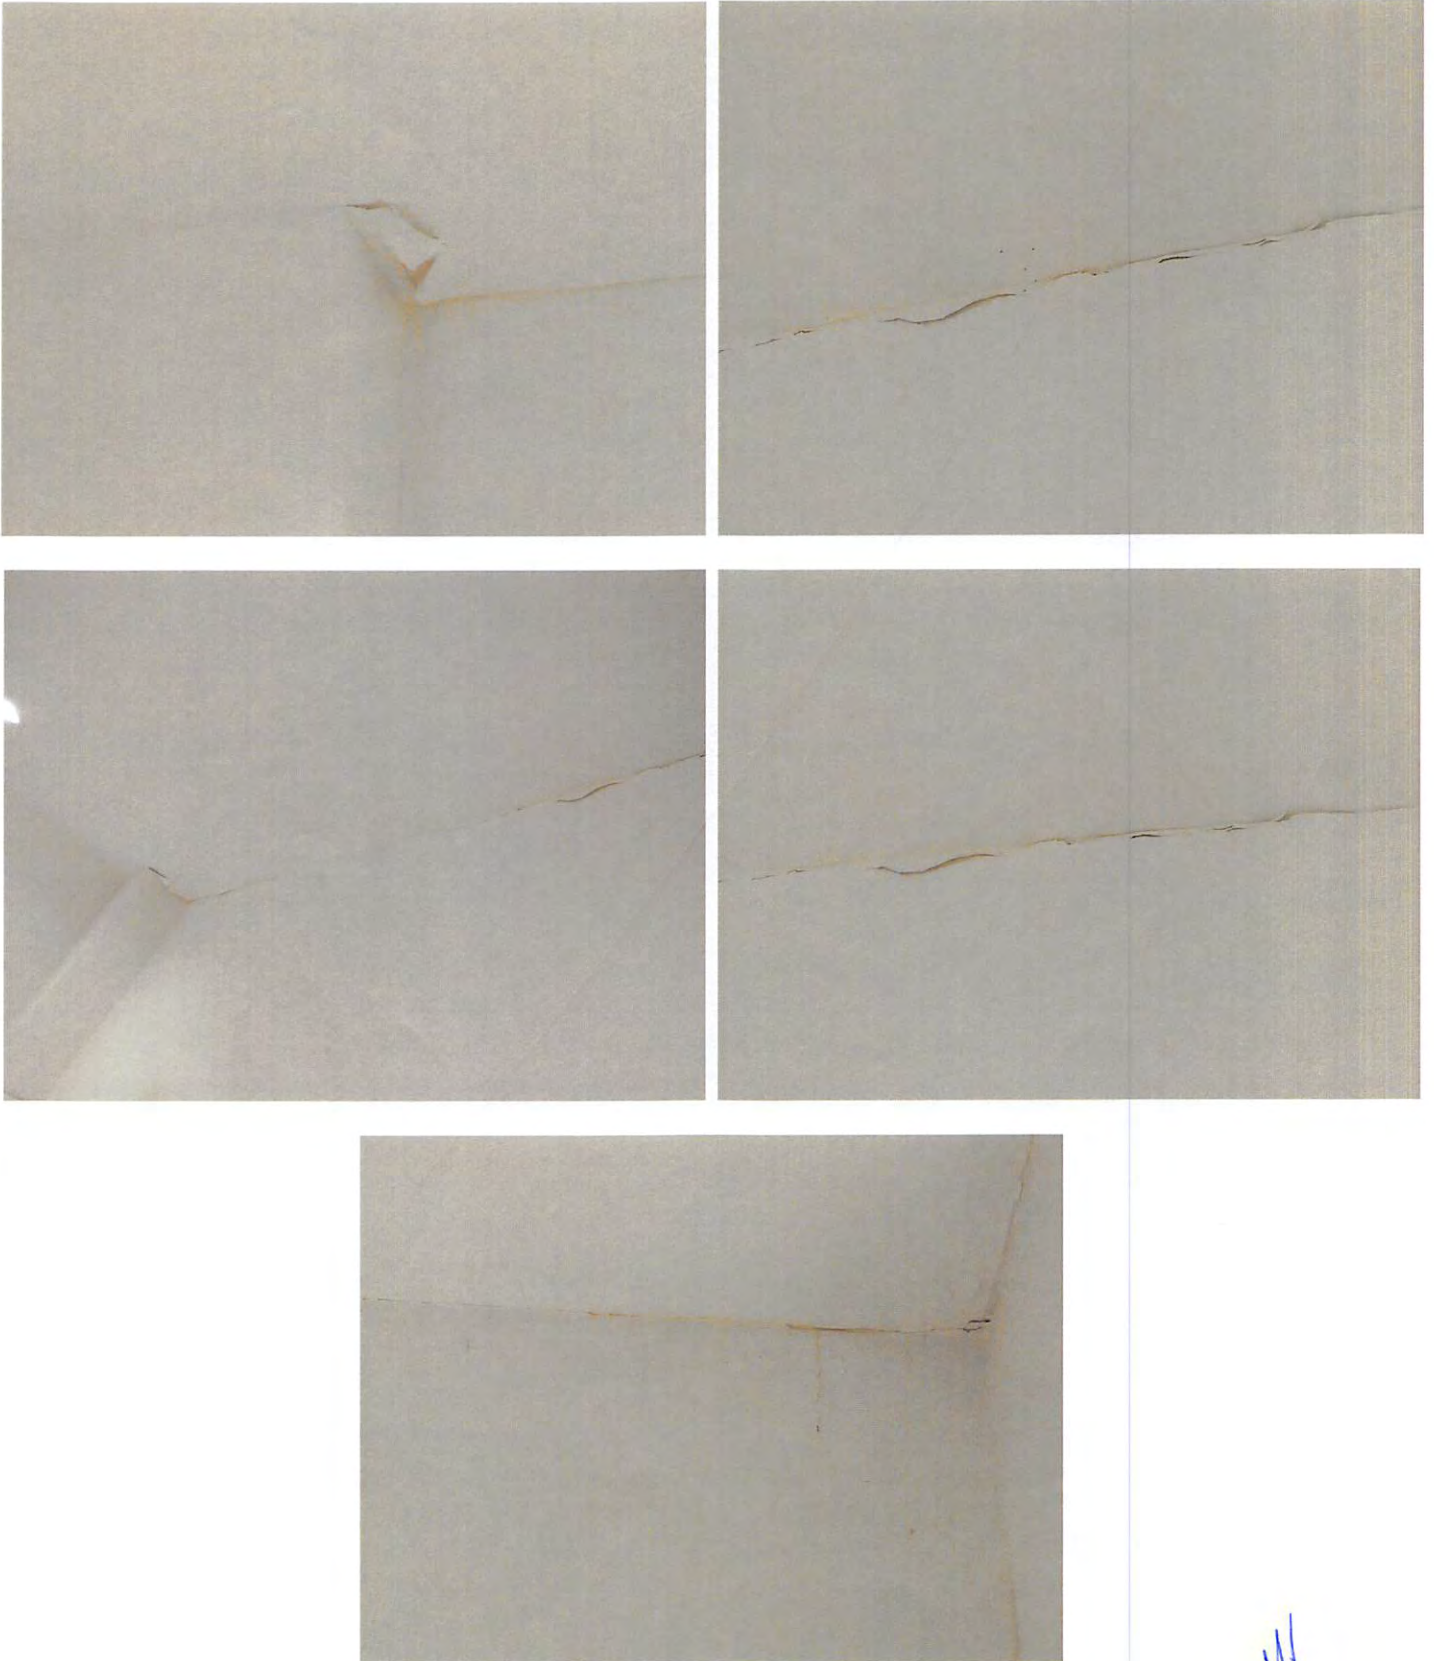
ความเสียหายที่ได้รับผลกระทบที่เกิดจากการเสื่อมสภาพของโครงสร้างอาคารภายในห้อง 413

1. ผนังห้องพักเกิดรอยแยกและรอยแตกร้าวทำให้มีรื้อไหลเข้าภายในห้องพักเนื่องถึงเก็บบนดาดฟ้าเกิดการรั่วซึม
2. เพอร์นิเจอร์ได้รับความเสียหายจากน้ำฝน จนไม่สามารถใช้งานได้ **เห็น**

- 4.2.20 งานซ่อมห้องพักชั้น 4 ห้อง 413  
 ผู้รับจ้างต้องซ่อมแซมความชำรุดภายในห้องพัก H 414 ดังนี้
- งานซ่อมรอยแตกร้าวน้ำรั่ว ทำให้น้ำรั่วไหลเข้าภายในห้อง จำนวน 1 งาน

- งานเปลี่ยนที่นอนสปริง ขนาด 6 ฟุต (King Size) หนาไม่น้อยกว่า 8 นิ้ว ตามรูปแบบเดิมหรือรุ่นอื่นที่มีรูปแบบขนาดและคุณภาพเทียบเท่าหรือดีกว่าของเดิม จำนวน 1 ชุด

- งานเปลี่ยนเตียงนอน ขนาด 6 ฟุต ตามรุ่นและรูปแบบเดิมหรือรุ่นอื่นที่มีรูปแบบขนาดและคุณภาพเทียบเท่าหรือดีกว่าของเดิม ให้ใช้งานได้ดีเหมือนเดิม จำนวน 1 ชุด

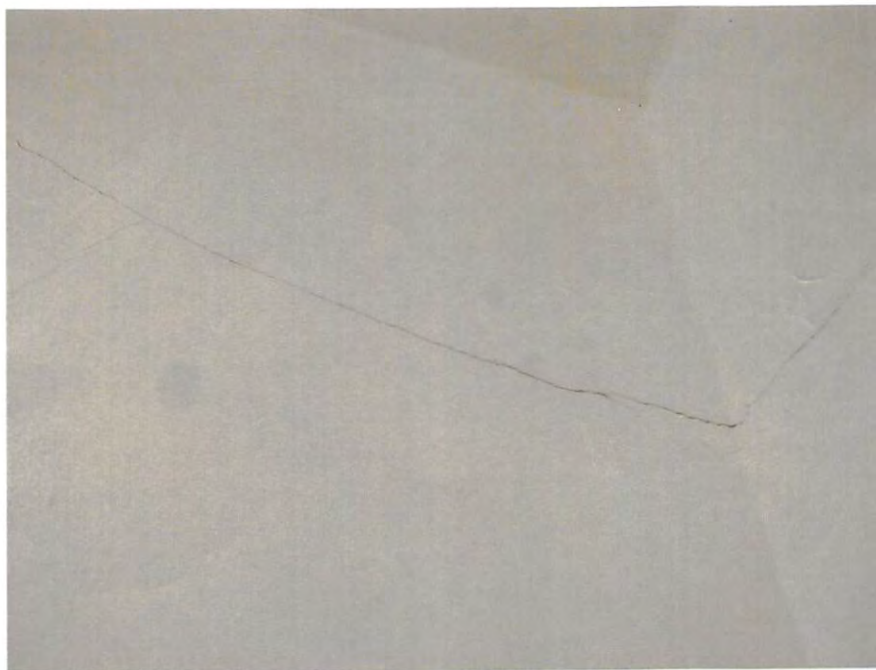
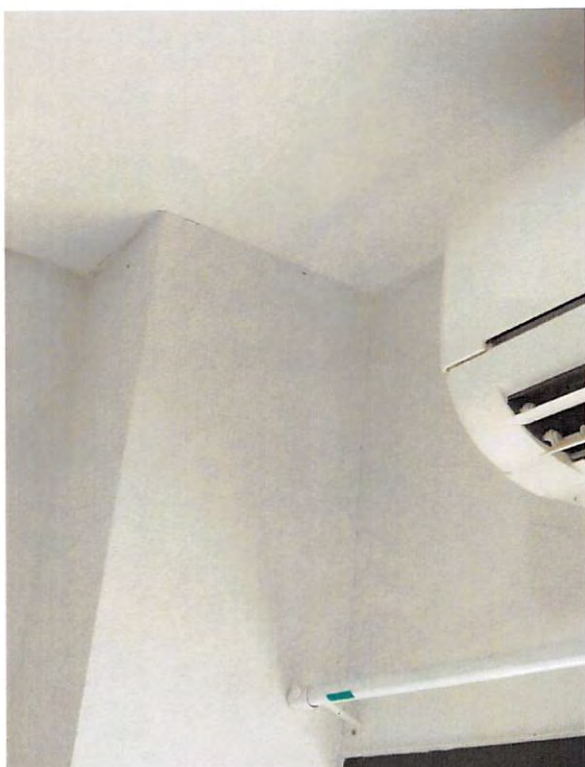
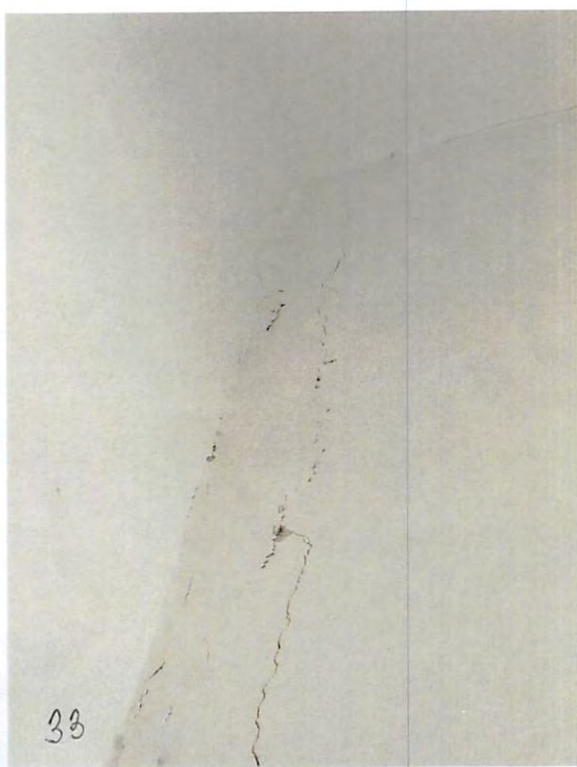
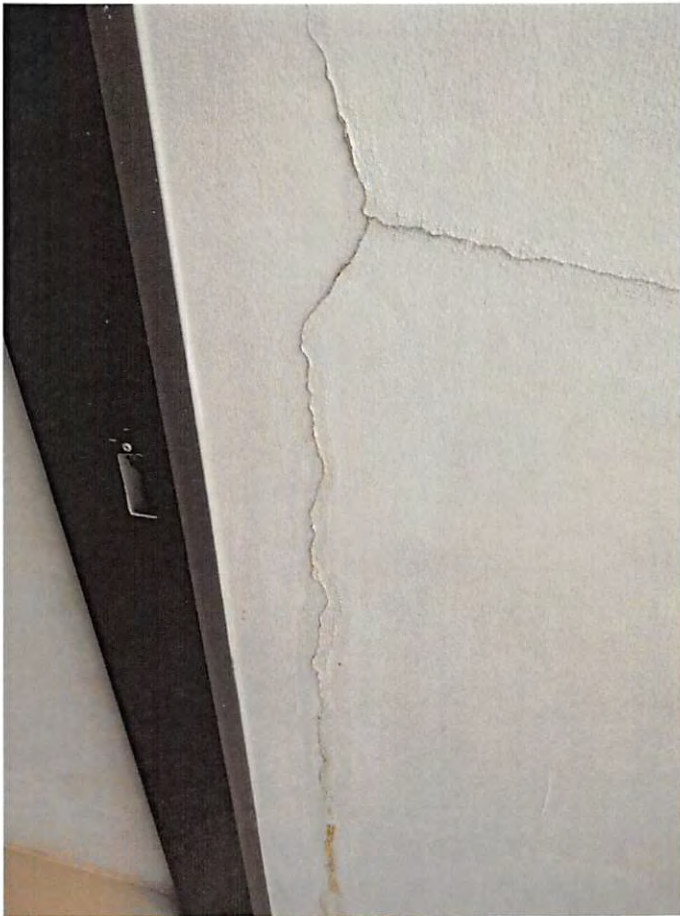
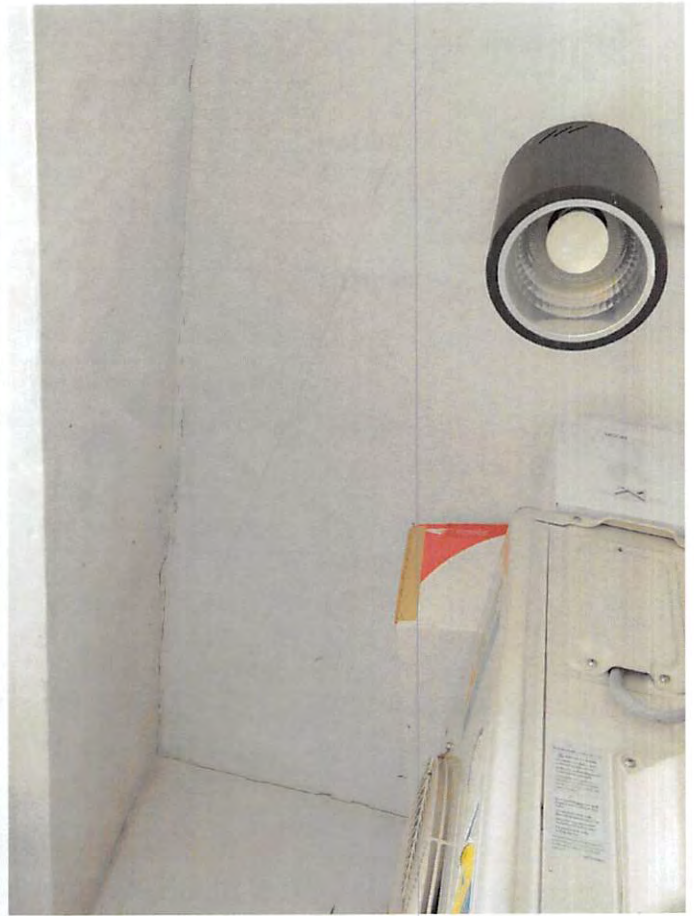
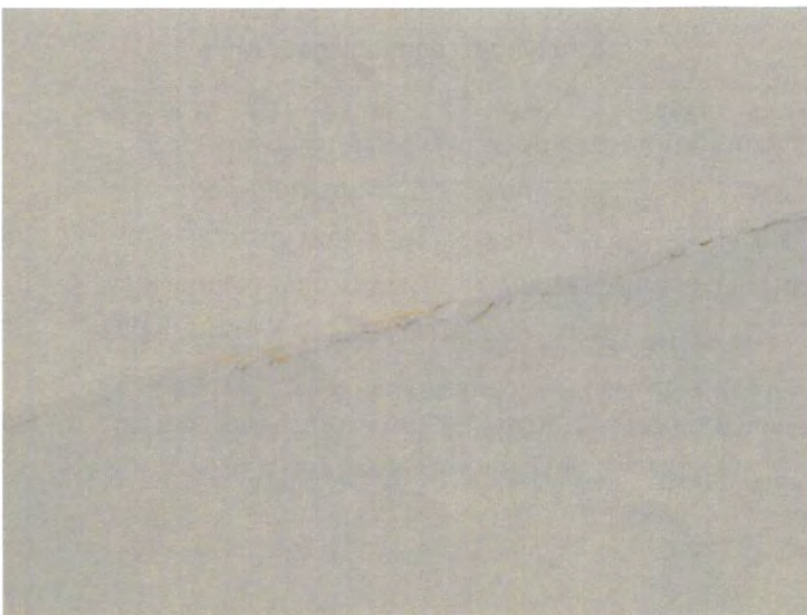
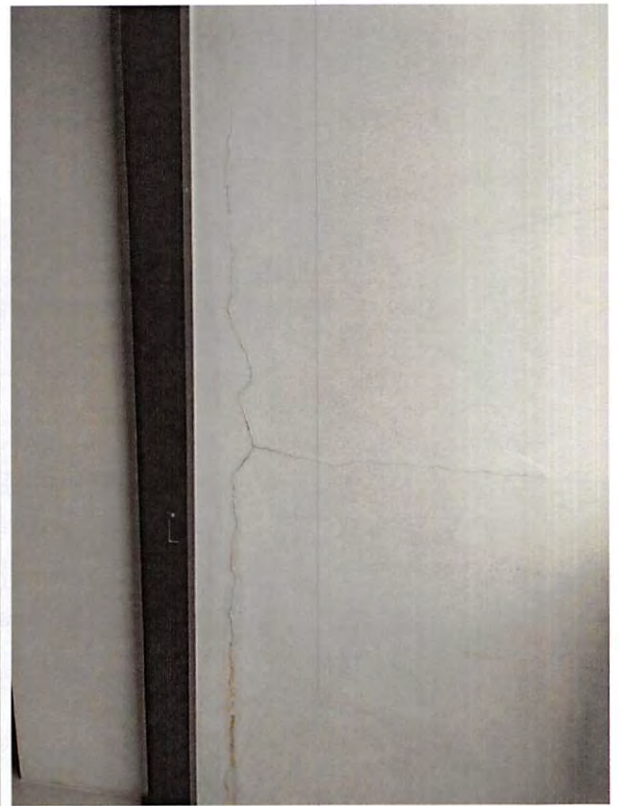
ห้อง 415

ความเสียหายที่ได้รับผลกระทบที่เกิดจากการเสื่อมสภาพของโครงสร้างอาคารภายในห้อง 415

1. ผนังห้องพักเกิดรอยแยกและรอยแตกร้าวทำให้น้ำฝนรั่วไหลเข้าภายในห้องพัก
2. เฟอร์นิเจอร์ได้รับความเสียหายจากน้ำฝน จนไม่สามารถใช้งานได้
3. พื้นกระเบื้องเกิดการหลุดร่อนจากการที่มึ่น้ำซังภายในห้องพัก

- งานซ่อมรอยแตกร้าวน้ำรั่ว ทำให้น้ำรั่วไหลเข้าภายในห้อง จำนวน 1 งาน
  - งานเปลี่ยนชั้นวางของที่ชำรุดให้สามารถใช้งานได้ดีเหมือนเดิม ตามรุ่นและรูปแบบเดิมหรือรุ่นอื่นที่มีรูปแบบขนาดและคุณภาพเทียบเท่าหรือดีกว่าของเดิม จำนวน 1 งาน

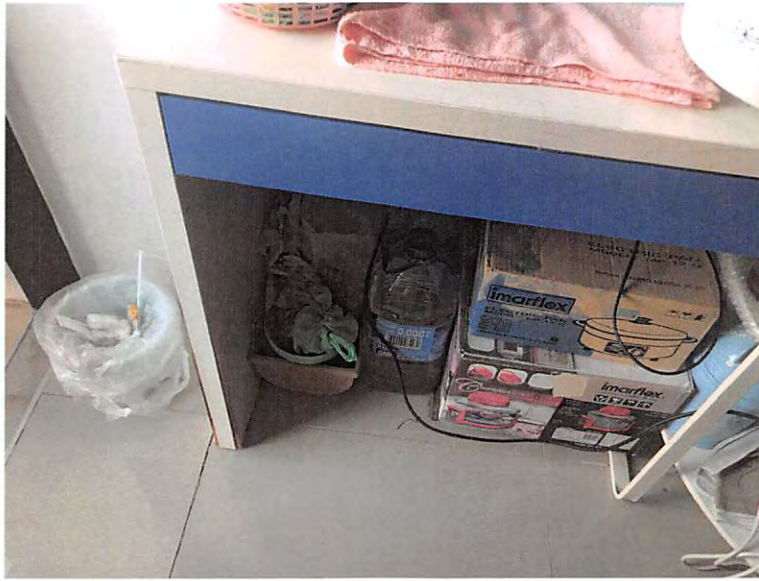
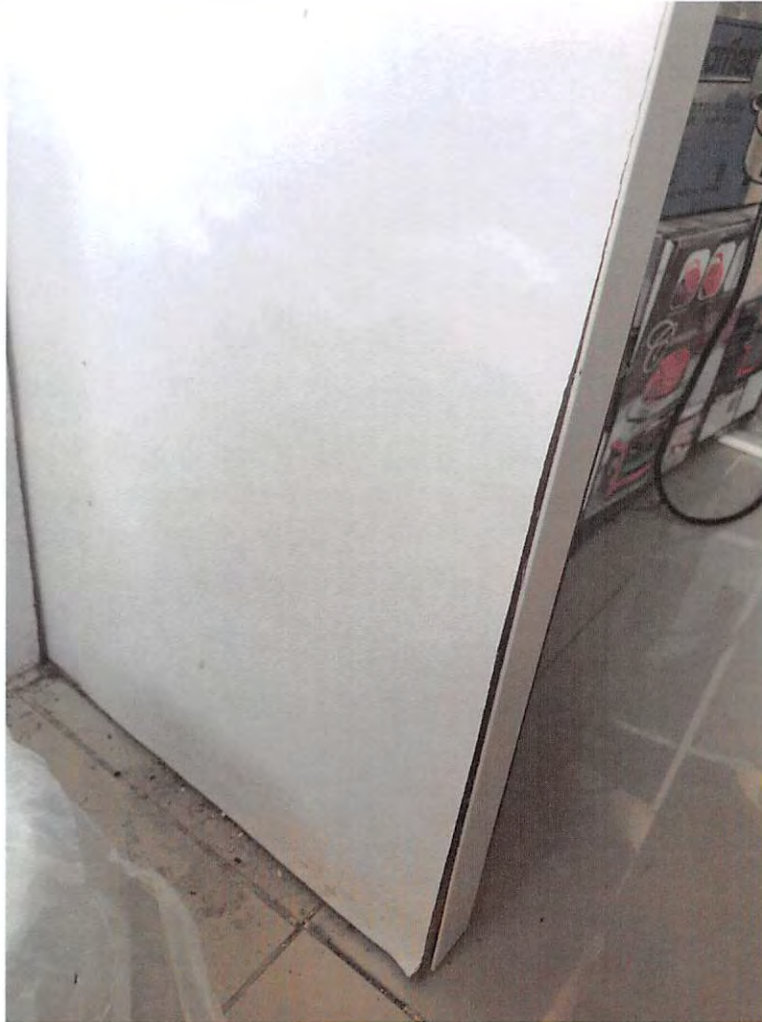
สภาพโต๊ะที่ชำรุด

- งานซ่อมโต๊ะ จำนวน 1 ตัว ที่เกิดการชำรุดจากการโดนน้ำฝน
- 4.2.23 งานซ่อมป้ายอักษรโลหะ อาคารที่พัก HORIZON  
 ผู้รับจ้างต้องซ่อมแซมความชำรุดของป้ายอักษรโลหะ อาคารที่พัก HORIZON ดังนี้
