**ขอบเขตของงาน (Terms of Reference : TOR)**  
**จ้างซ่อมอาคารที่พักอาศัย HORIZON**  
**ณ อุทยานรังสรรค์นวัตกรรมอวกาศ อำเภอศรีราชา จังหวัดชลบุรี**

สำนักงานพัฒนาเทคโนโลยีอวกาศและภูมิสารสนเทศ (องค์การมหาชน) : สทอภ. มีความประสงค์จะซ่อมอาคารที่พักอาศัย Horizon ตั้งอยู่เลขที่ 88 หมู่ 9 ตำบลทุ่งสุขลา อำเภอศรีราชา จังหวัดชลบุรี เป็นอาคารสูงขนาด 4 ชั้น มีอายุการใช้งานมาตั้งแต่ปี พ.ศ. 2561 เมื่อถึงฤดูฝน ปริมาณน้ำฝนตกมาเป็นจำนวน มากทำให้เกิดปัญหาน้ำฝนรั่วซึมตามแนวคานและแนวรอยแตกรอบ ๆ ตัวอาคารทำให้น้ำฝนรั่วซึมเข้าภายใน อาคารตั้งแต่ชั้นดาดฟ้าเรื่อยลงมาถึงชั้น 1 ก่อให้เกิดความเสียหายต่อทรัพย์สินและตัวอาคารของสำนักงานฯ ทำให้ปัจจุบันตัวอาคารมีสภาพทรุดโทรม ผนังตัวอาคารมีรอยแตกกว้างเป็นทางยาว โดยรอบและเต็มไปด้วยรอยคราบเชื้อราสีโดยรอบอาคารมีสภาพผุหลุดร่อน เป็นคราบหินปูนทำให้เกิดการ รั่วซึมของน้ำฝนเข้าตัวอาคารเป็นจำนวนมาก

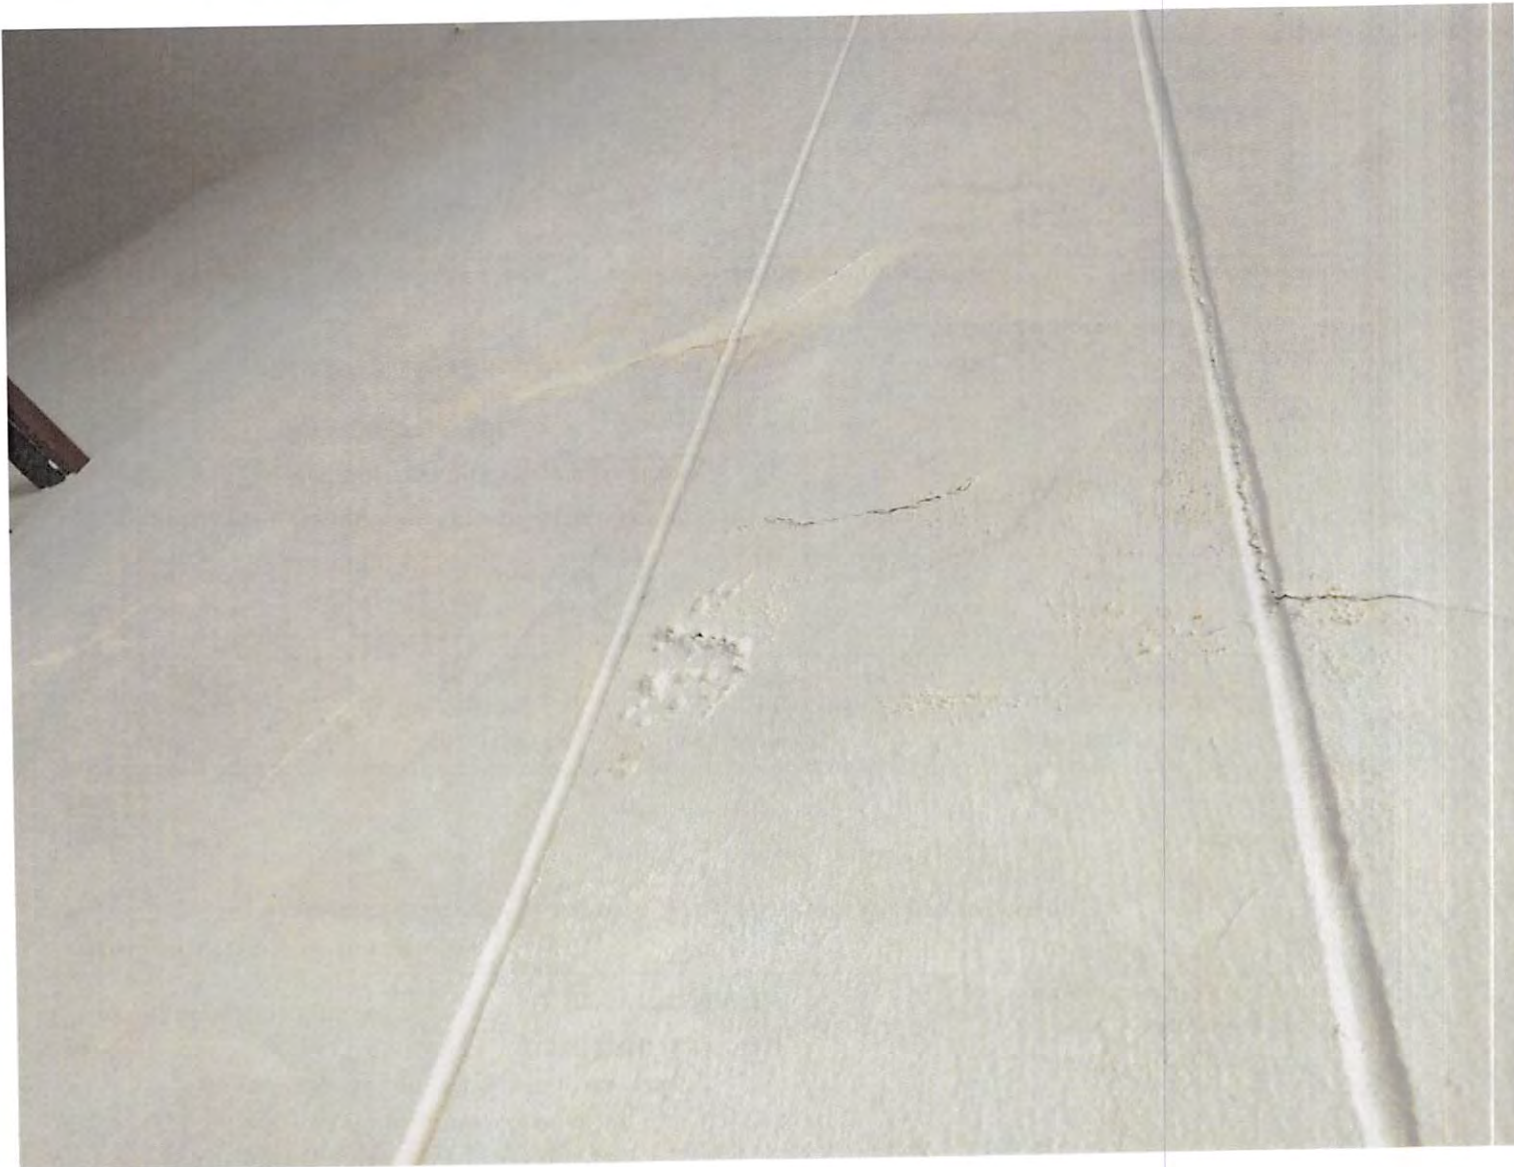
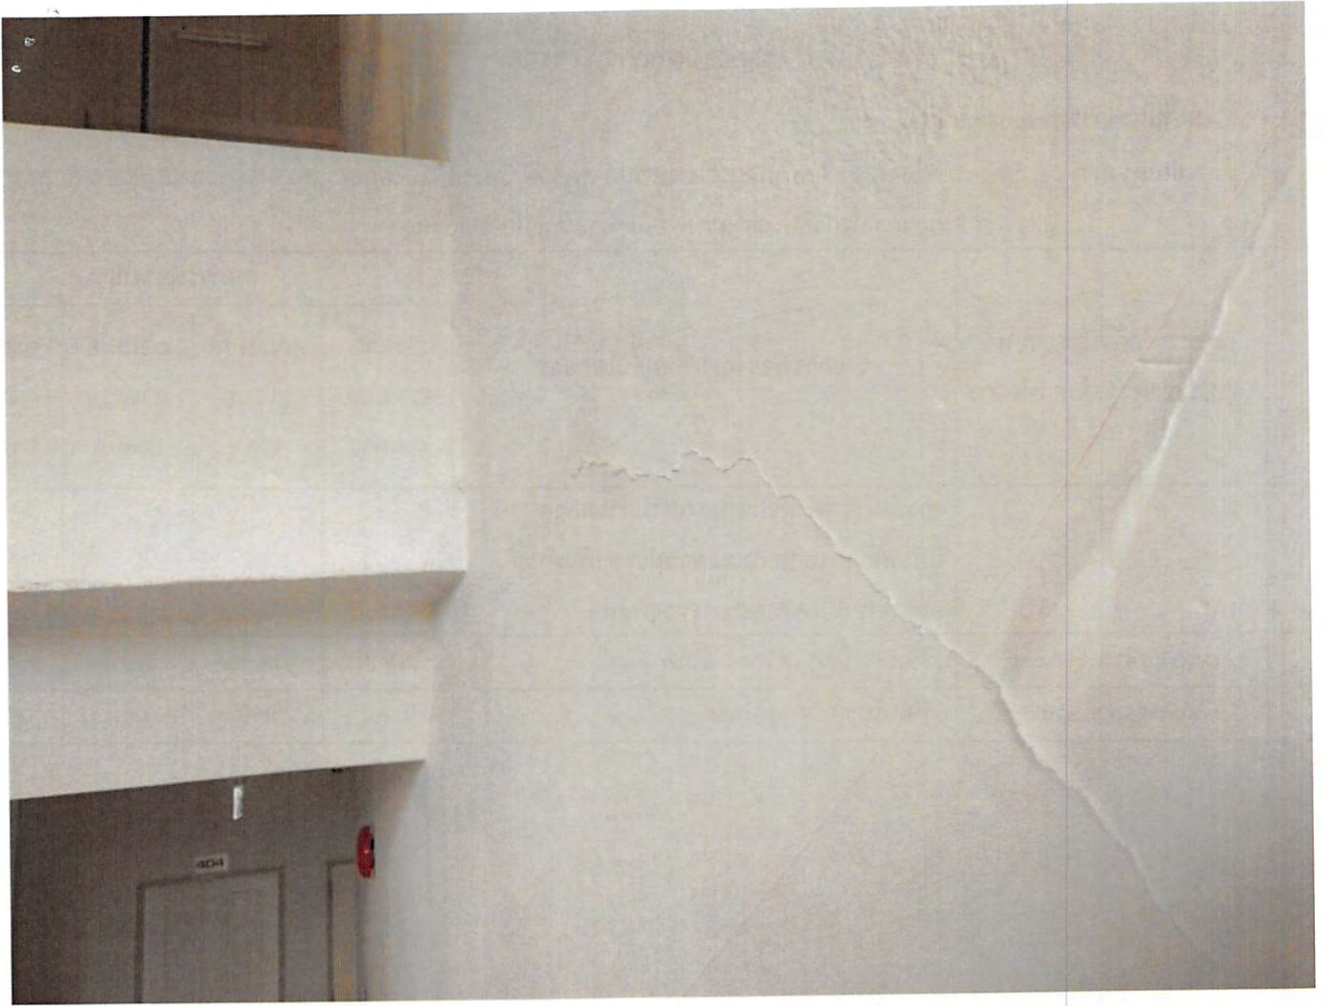
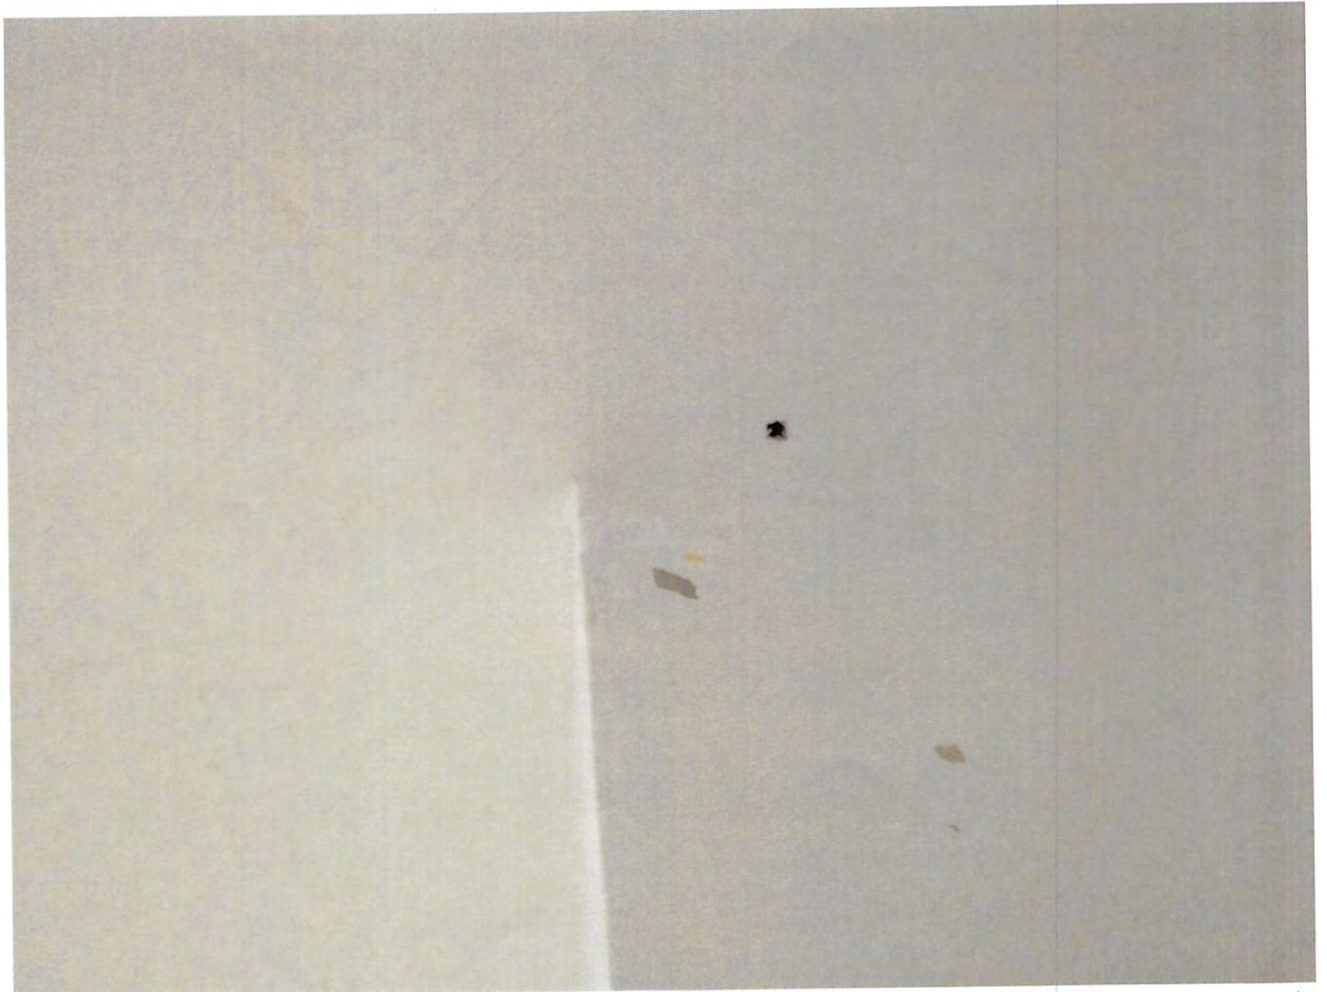
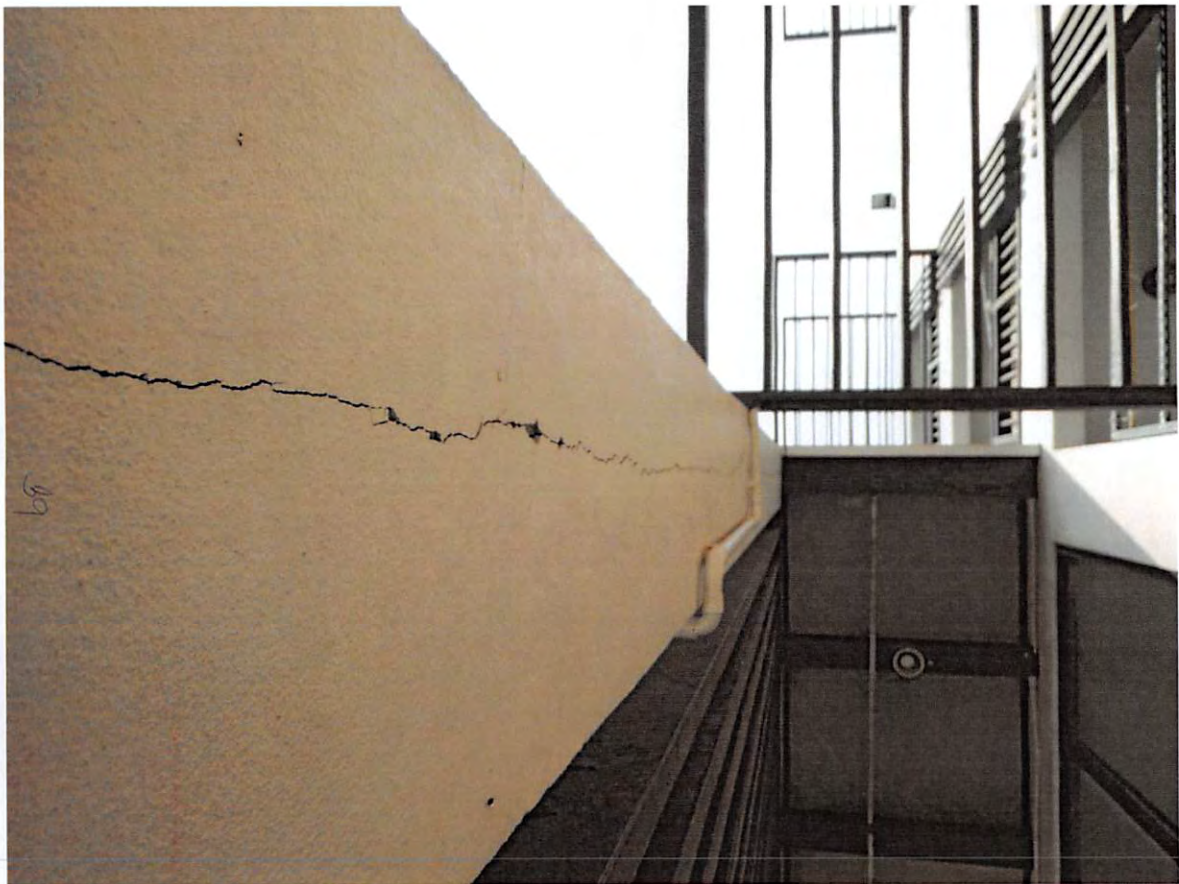
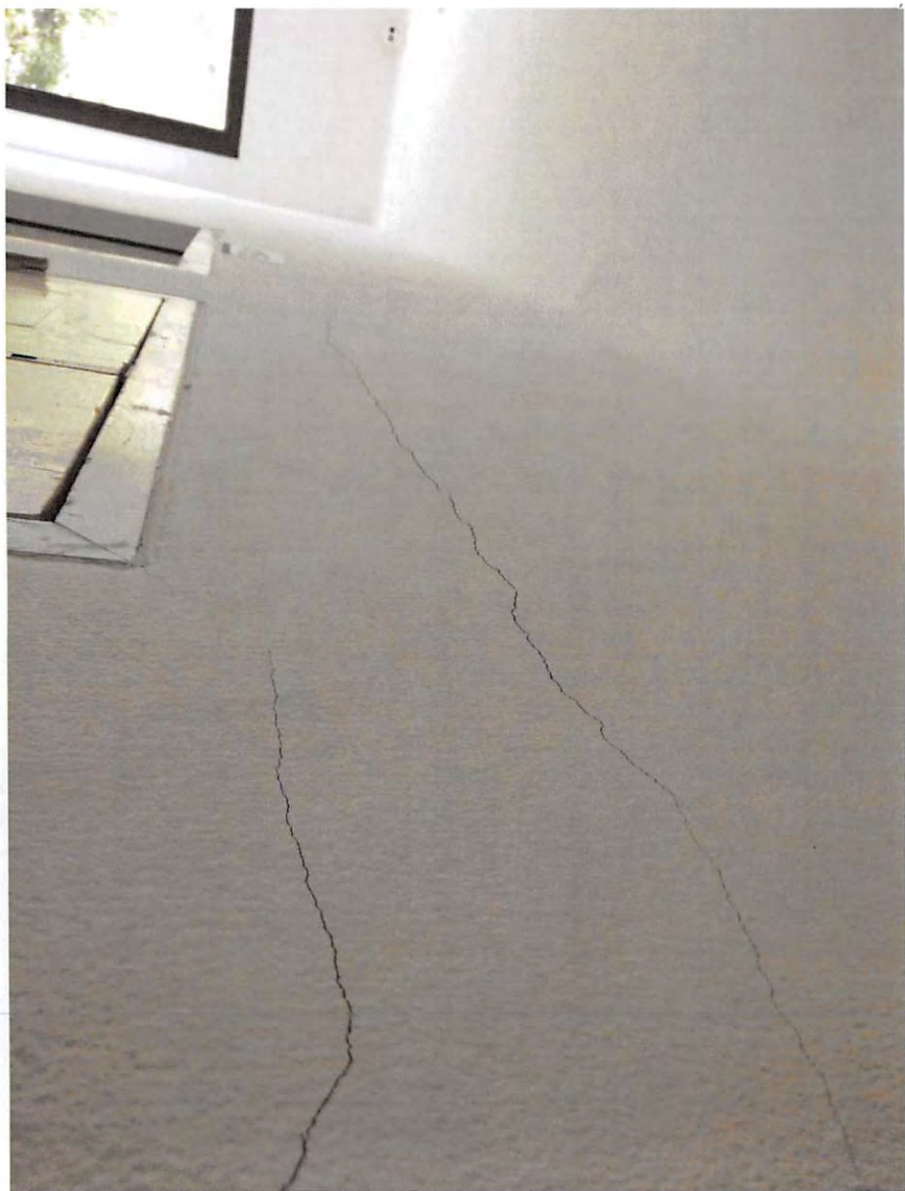
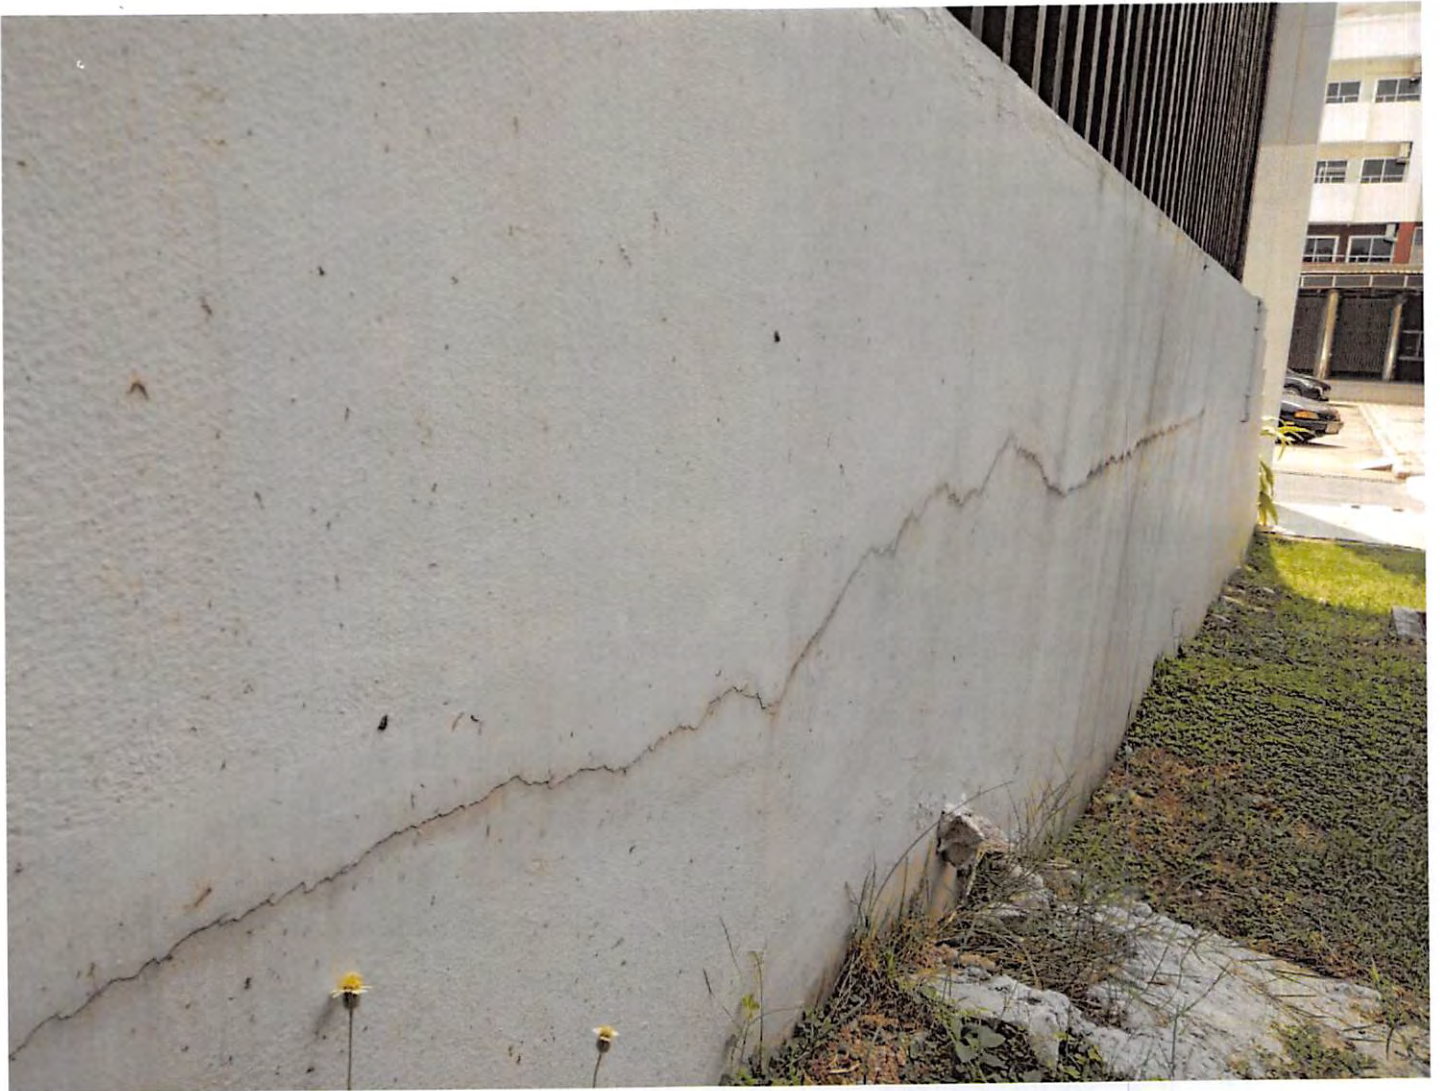
ความเสียหายที่ได้รับผลกระทบที่เกิดจากการเสื่อมสภาพของโครงสร้างอาคารภายใน – ภายนอก และพื้นที่ส่วนกลาง  
ซึ่งมาผลต่อความปลอดภัยของผู้พักอาศัย

1. ผนังห้องพักเกิดรอยแยกและรอยแตกร้าวทำให้มีน้ำฝนรั่วไหลเข้าภายในห้องพัก
2. เพอร์นิเจอร์ได้รับความเสียหายจากน้ำฝน จนไม่สามารถใช้งานได้
3. พื้นกระเบื้องเกิดการหลุดร่อนบริเวณระเบียงทางเดินภายในอาคาร
4. ระบบสุขาภิบาลภายในอาคารเกิดการเสื่อมสภาพเกิดน้ำรั่วไหลภายในอาคาร ทำให้ฝ้าเพดานชำรุด
5. ระบบ ESD Control ประตูทางเข้า – ออก ได้รับความเสียหายจากน้ำรั่วไหลจากระบบสุขาภิบาลภายในห้องพัก
6. น้ำรั่วซึมภายในอาคารทำให้เกิดความชื้นสะสมส่งผลให้เกิดเชื้อราภายในห้องพักซึ่งเป็นอันตรายต่อสุขภาพ

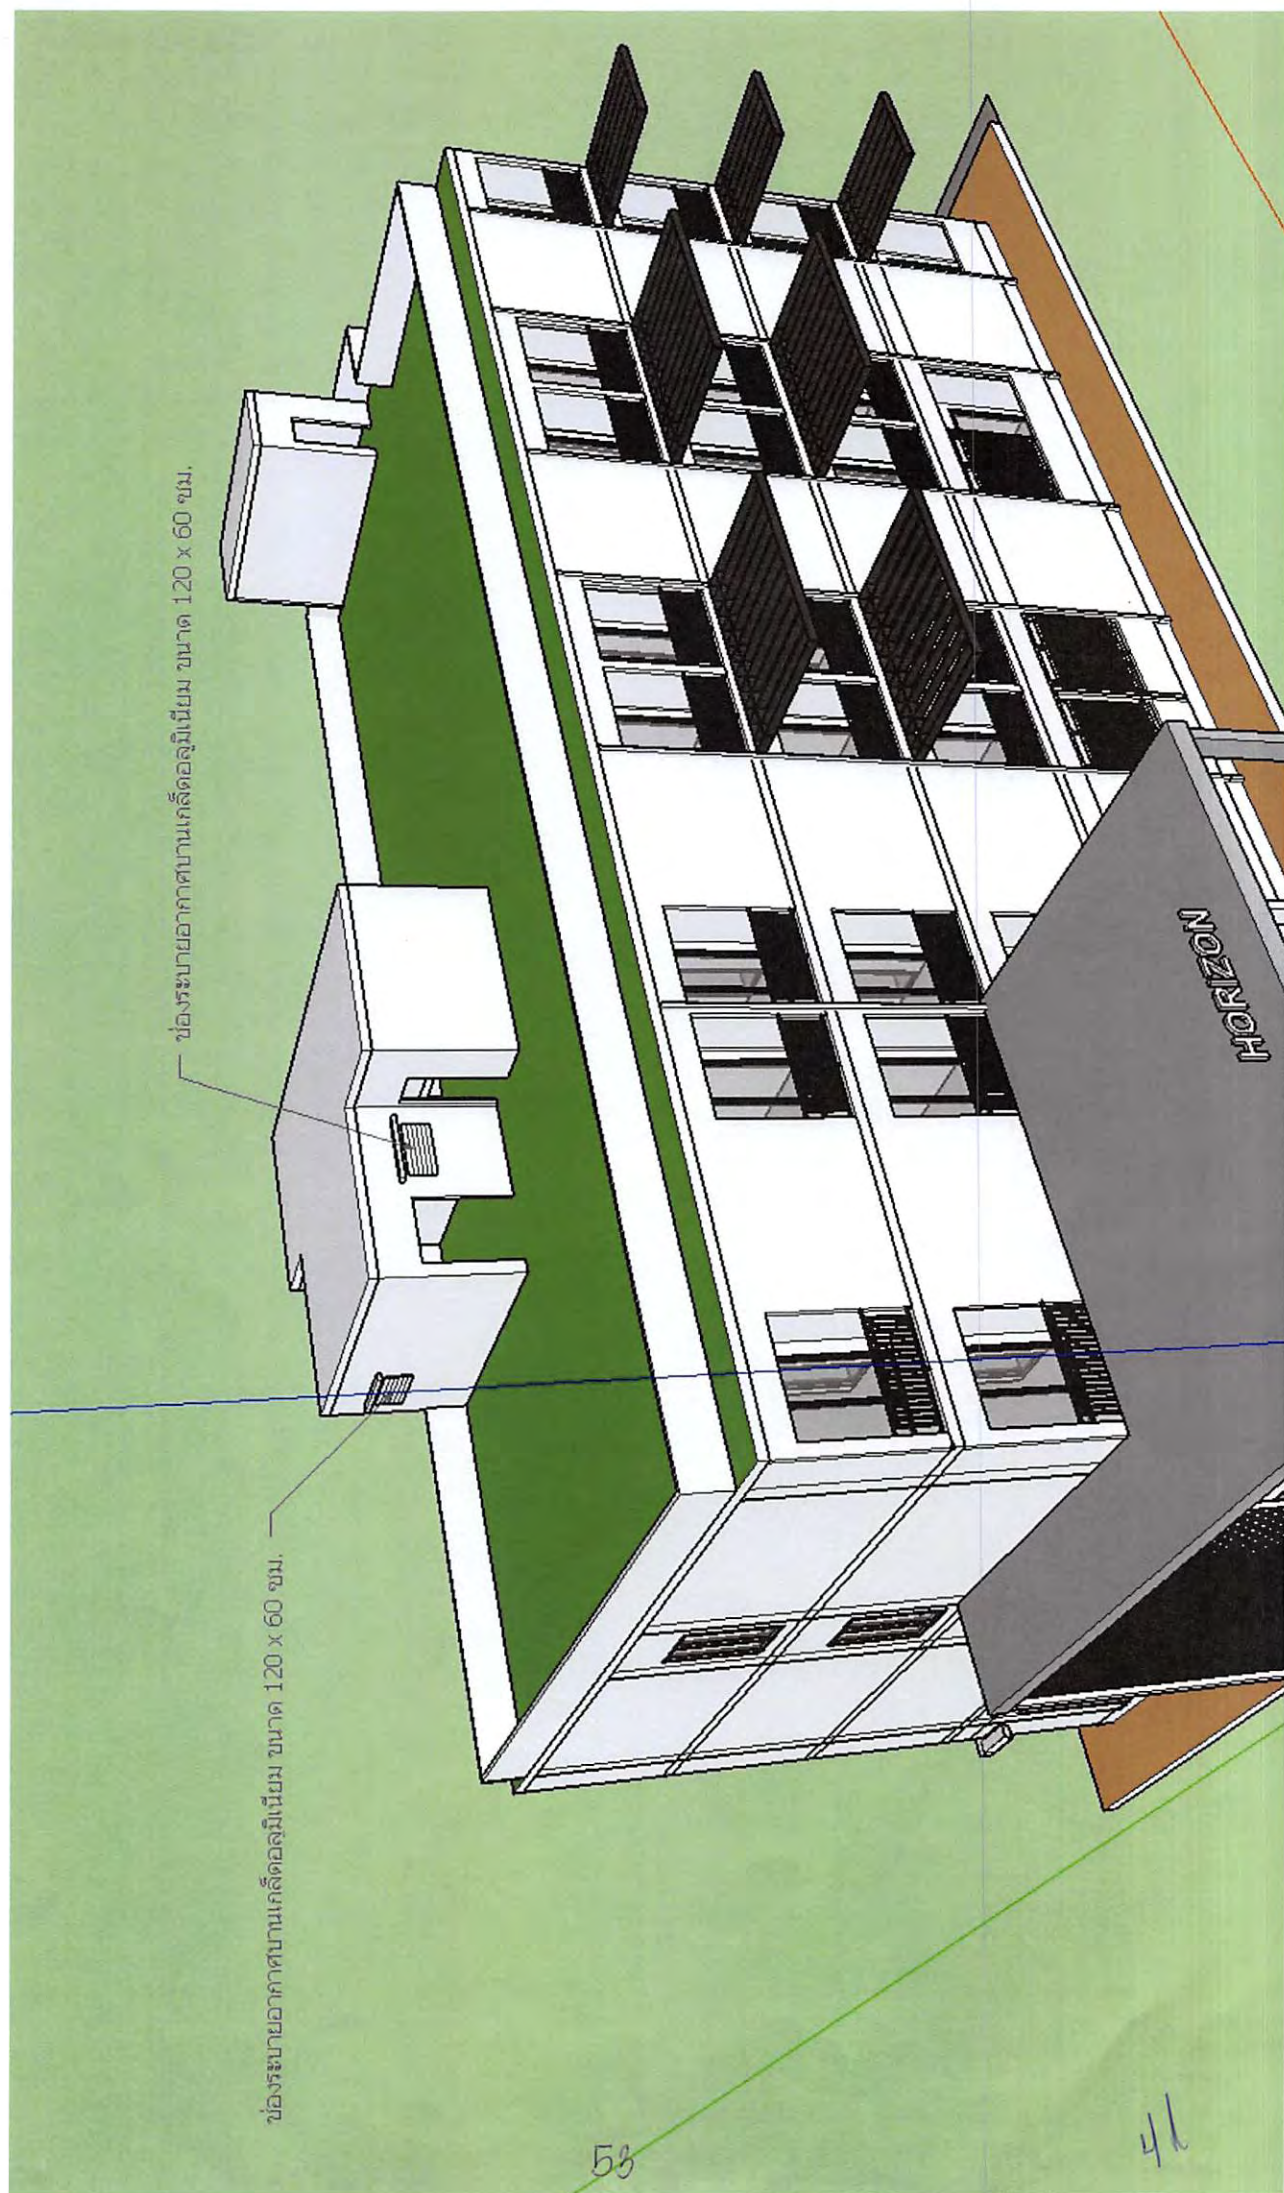
รูปแบบและจุดติดตั้งช่องระบายอากาศบนเกล็ดอลูมิเนียม ขนาด 120 x 60 ซม. จำนวน 2 ชุด

- (1) งานซ่อมจุดน้ำรั่วของถังน้ำ ขนาด 3,000 ลิตร จำนวน 4 ถัง ให้สามารถใช้งานได้ อย่างมีประสิทธิภาพโดยไม่เกิดการรั่วซึม จำนวน 1 งาน
- (2) งานเจาะช่องระบายอากาศพร้อมติดตั้งบานเกล็ดอลูมิเนียม ขนาด 120 x 60 ซม. บริเวณผนังห้องปั้มน้ำดาดฟ้า จำนวน 2 จุด ตามรูปแบบที่คณะกรรมการกำหนด จำนวน 1 งาน
- (3) งานติดตั้งตาข่ายกันนกภายในช่องระบายอากาศบานเกล็ดอลูมิเนียม ขนาด 120 x 60 ซม. จำนวน 2 จุด จำนวน 1 งาน
