## ขอบเขตของงาน (Terms of Reference : TOR)

### จ้างซ่อมอาคารที่พักอาศัย HORIZON

ณ อุทยานรังสรรค์นวัตกรรมอวกาศ อำเภอศรีราชา จังหวัดชลบุรี

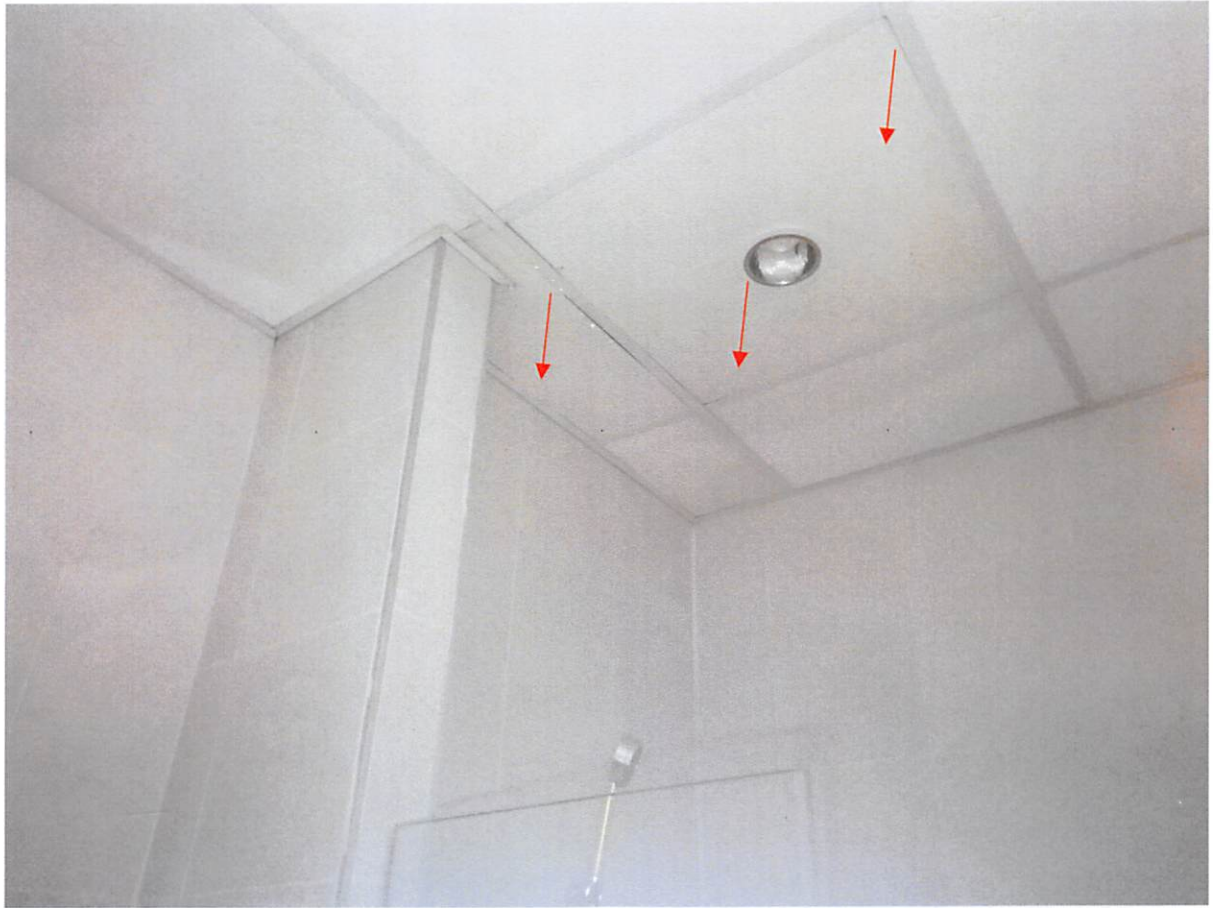
น้ำรั่วจากฝ้าเพดาน บริเวณห้องน้ำ ห้อง 108 อาคาร Horizon ภาพถ่าย วันที่ 6 กุมภาพันธ์ 2562

( ↓ จุดที่น้ำหยดลงมา จากฝ้าเพดาน )

- งานซ่อมรื้อจากฝ้าเพดานภายในห้องน้ำ จำนวน 1 งาน

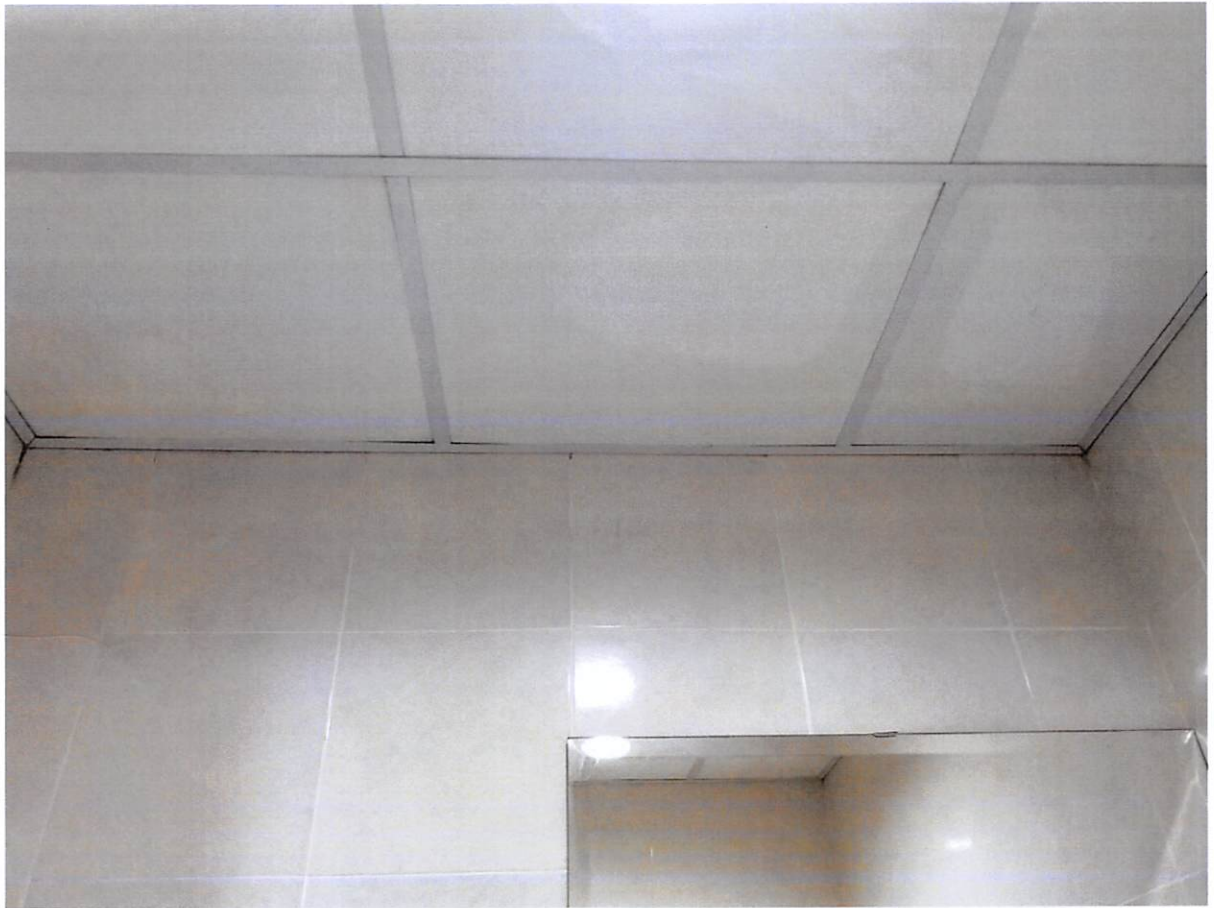
ห้อง 206 บริเวณมุมเสาในห้องน้ำ วันที่ 22 ตุลาคม 2561

- งานซ่อมรั่วจากฝ้าเพดานภายในห้องน้ำ ห้อง H 206 จำนวน 1 งาน

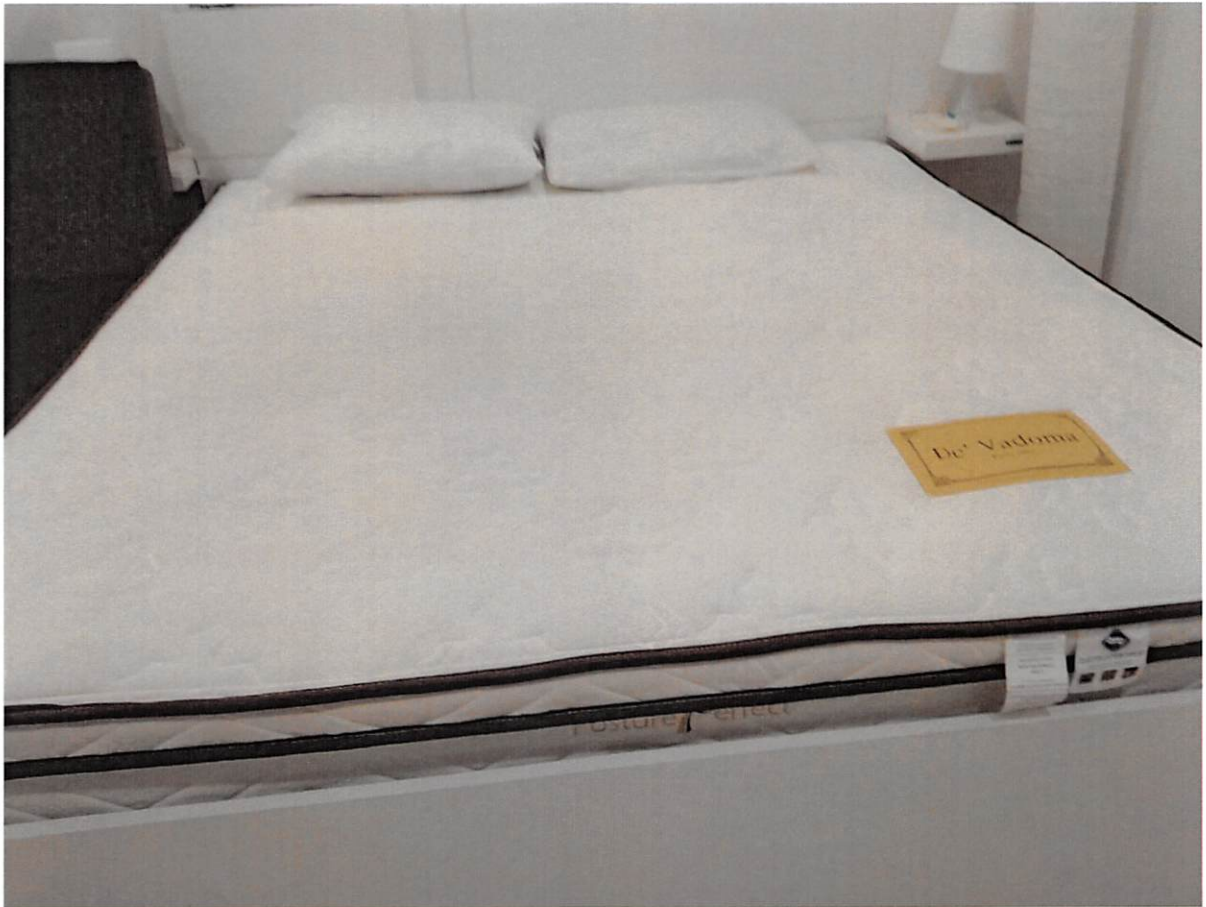
ที่นอนที่ชำรุด

- งานเปลี่ยนที่นอนสปริง ขนาด 6 ฟุต ตามรูปแบบเดิม หรือรุ่นอื่นที่มีรูปแบบขนาด และคุณภาพเทียบเท่าหรือดีกว่าของเดิม จำนวน 2 ชุด ห้อง H 202 และ ห้อง H 212

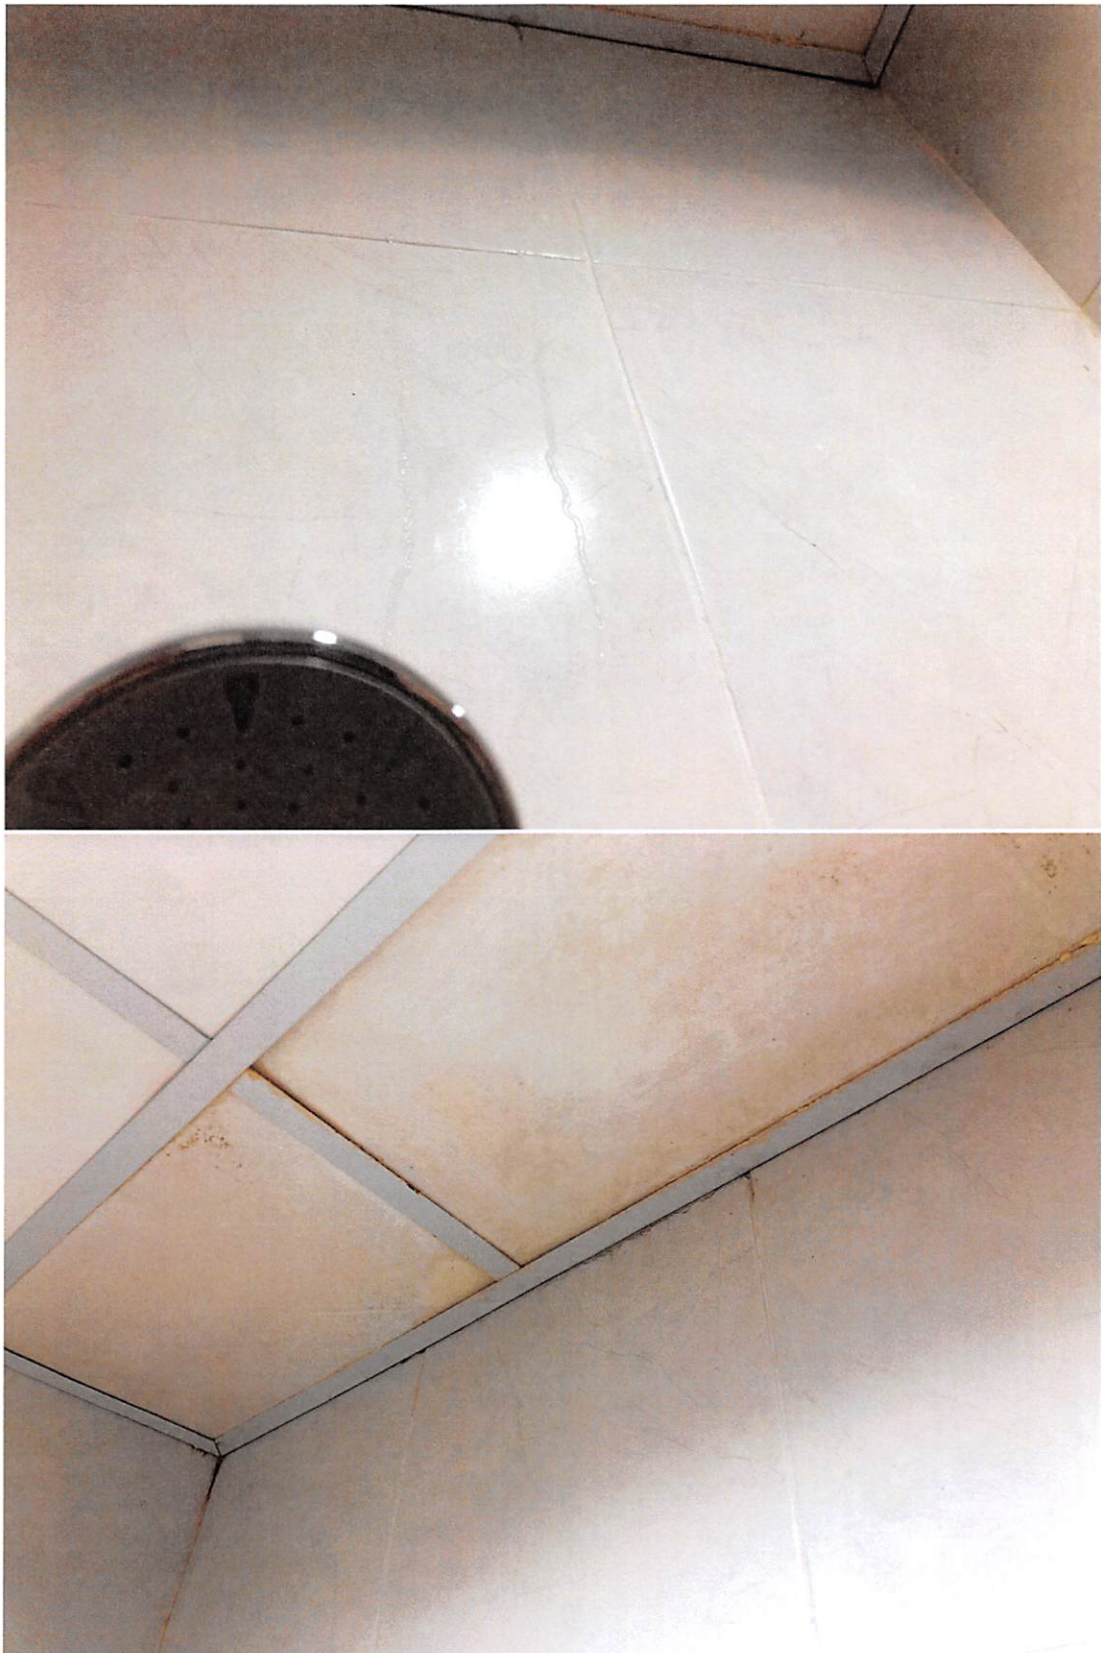
น้ำรั่วจากท่อระบายน้ำในห้องน้ำ น้อย. 310

- งานซ่อมรั่วจากฝ้าเพดานภายในห้องน้ำ จำนวน 1 งาน

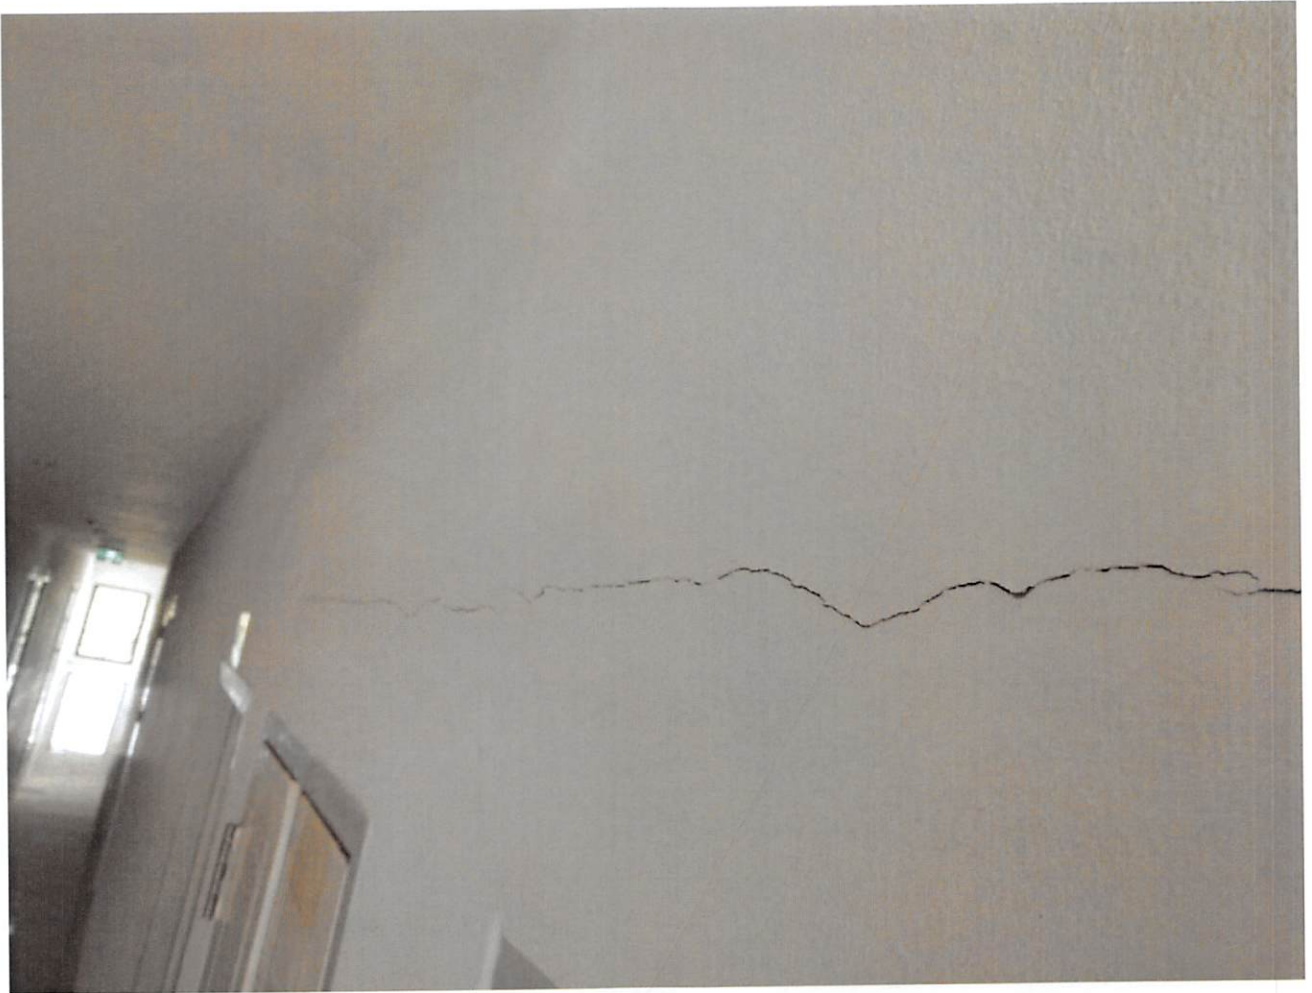
ห้อง 408

ความเสียหายที่ได้รับผลกระทบที่เกิดจากการเสื่อมสภาพของโครงสร้างอาคารภายในห้อง 408

ภาพแผ่นฝ้ามุมหลังห้อง 408 ชำรุดเนื่องจากน้ำรั่วจากดาดฟ้า

กระเบื้องพื้นห้องหลุดร่อนเกือบทุกแผ่น

1. ผนังห้องพักเกิดรอยแยกและรอยแตกกว้างทำให้มีน้ำฝนรั่วไหลเข้าภายในห้องพัก
2. เพอร์นิเจอร์ได้รับความเสียหายจากน้ำฝน จนไม่สามารถใช้งานได้

- งานซ่อมรอยแตกร้าวผนัง ทำให้น้ำรั่วไหลเข้าภายในห้อง จำนวน 1 งาน
- งานซ่อมพื้นกระเบื้องภายในห้อง จำนวน 1 งาน

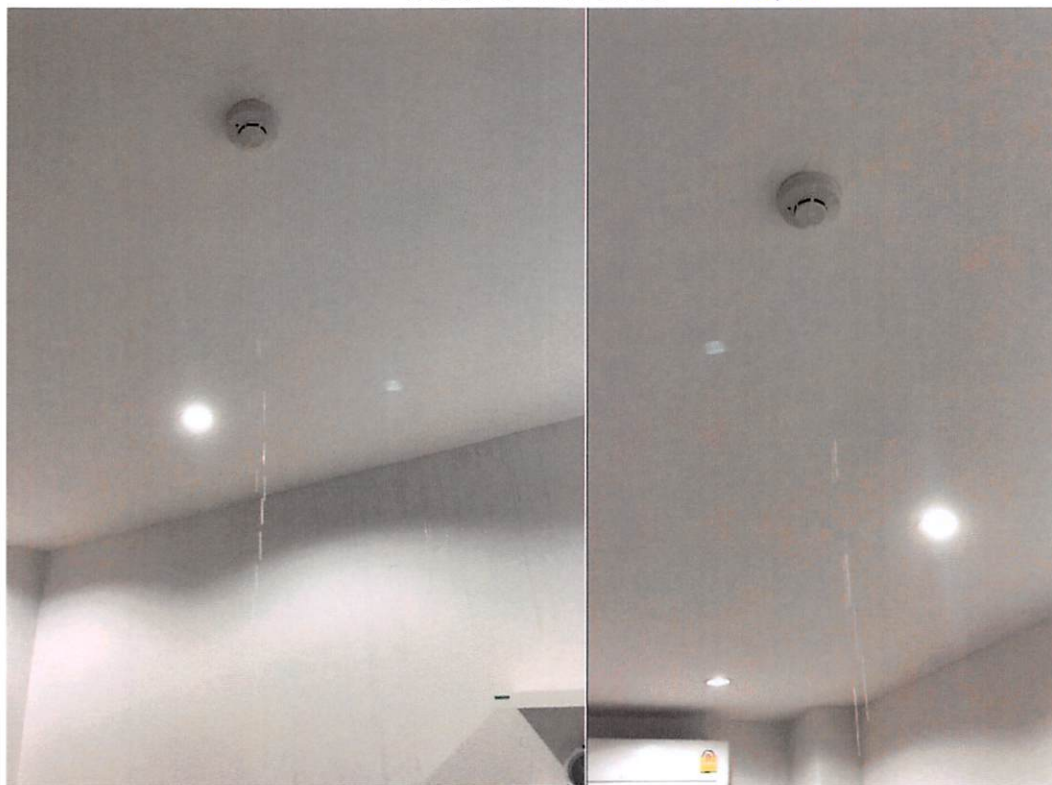
น้ำรั่วมาจากตัวจับควั่น      ห้อง 401

- งานซ่อมรั่วฝ้าเพดานภายในห้องนอน และห้องน้ำ จำนวน 1 งาน

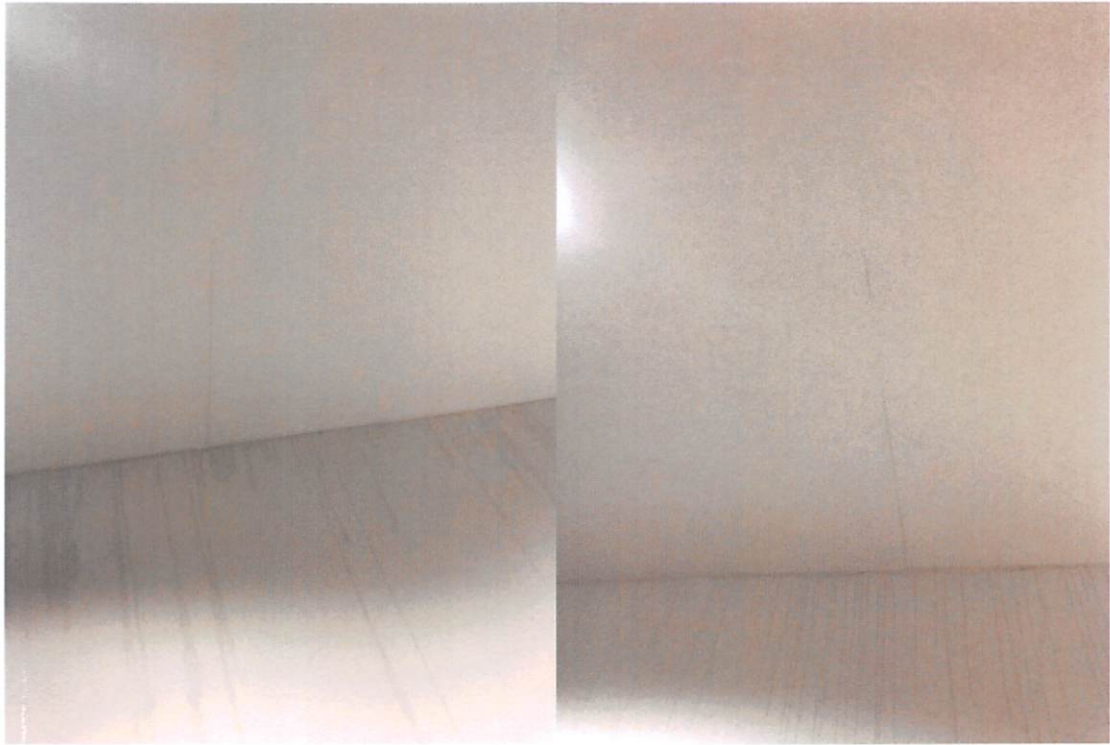
มีรอยน้ำบนฝ้า ฟอง. 401

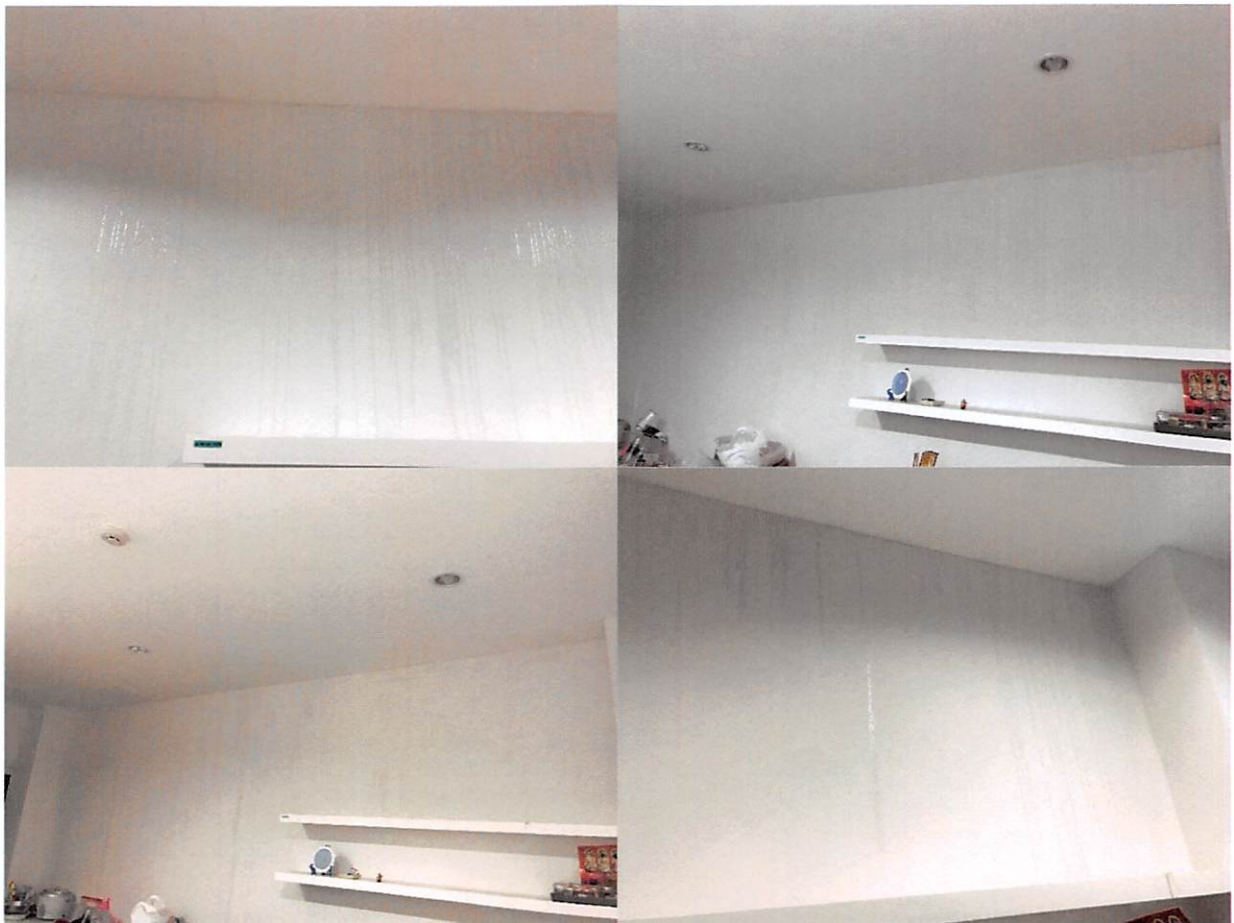
น้ำรั่วตามกำแพงห้อง

น้ำรั่วตามกำแพงห้องน้ำ มัธยม 401

- งานซ่อมรั่วและรอยแตกจากผนัง จำนวน 1 งาน

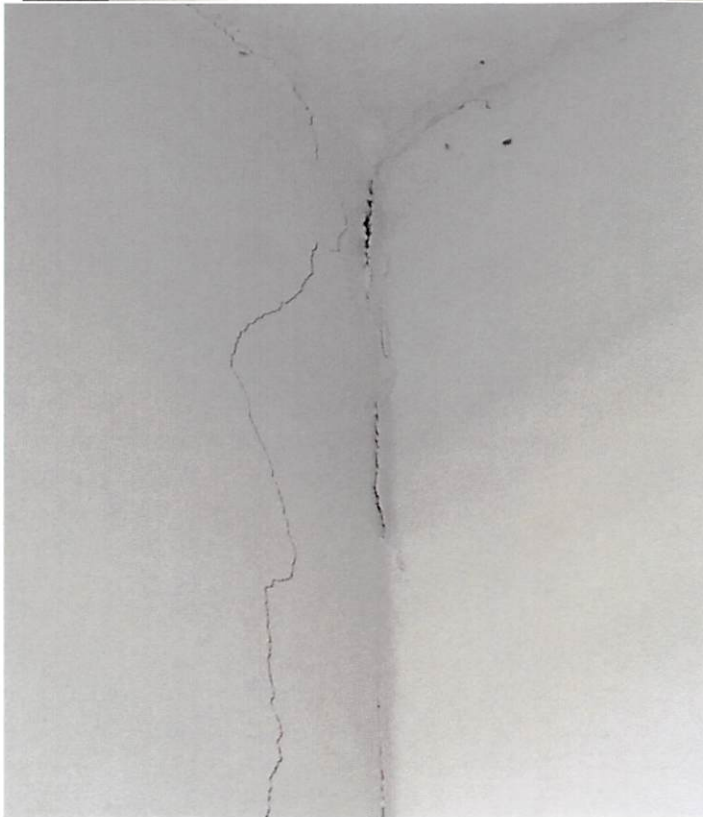
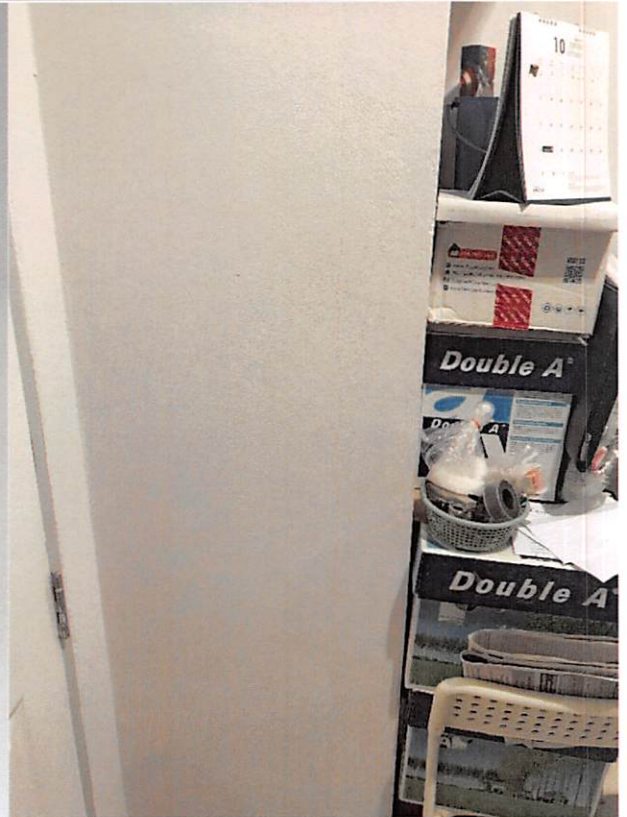
กำแพงแตกร่อน (ในห้องและนอกห้อง) ฟอง. 401

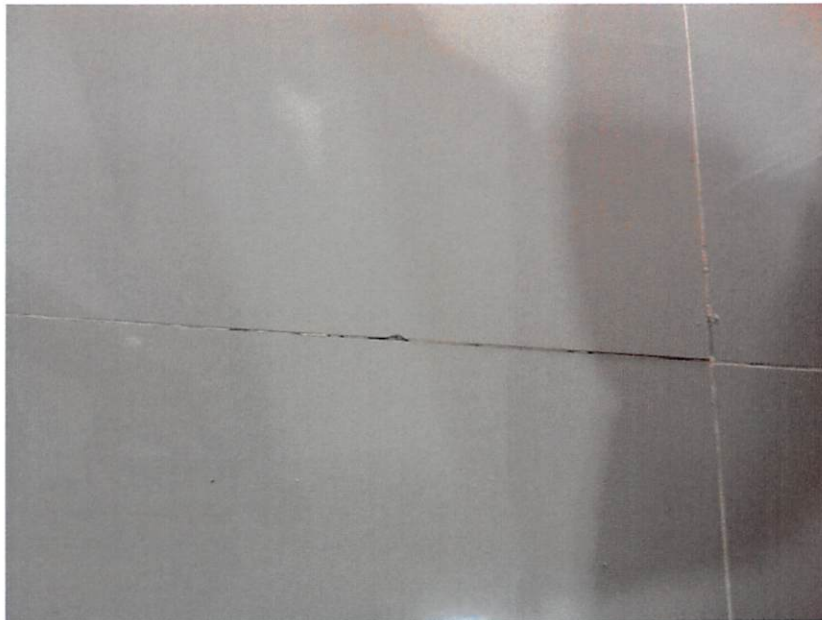
กระเบื้องในห้องร้อน ห้อง 401

- งานซ่อมพื้นกระเบื้องภายในห้อง จำนวน 1 งาน

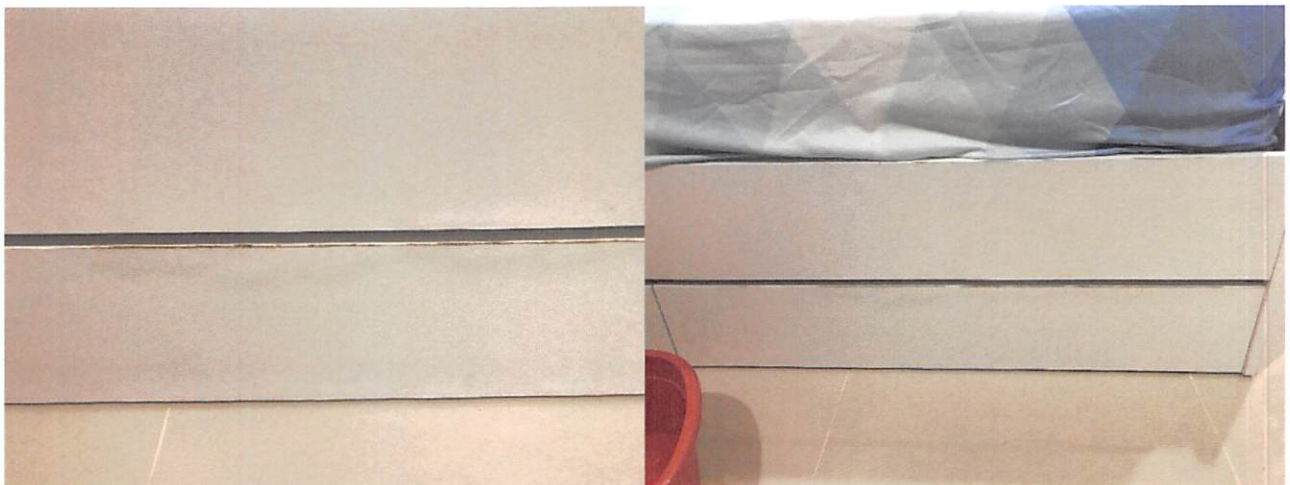
เตียงนอนบวม เนื่องจากน้ำรั่ว

- งานซ่อมเตียงนอน ขนาด 6 ฟุต ให้สามารถใช้งานได้เหมือนเดิม จำนวน 1 งาน เกิดการชำรุดจากการโดนน้ำฝน

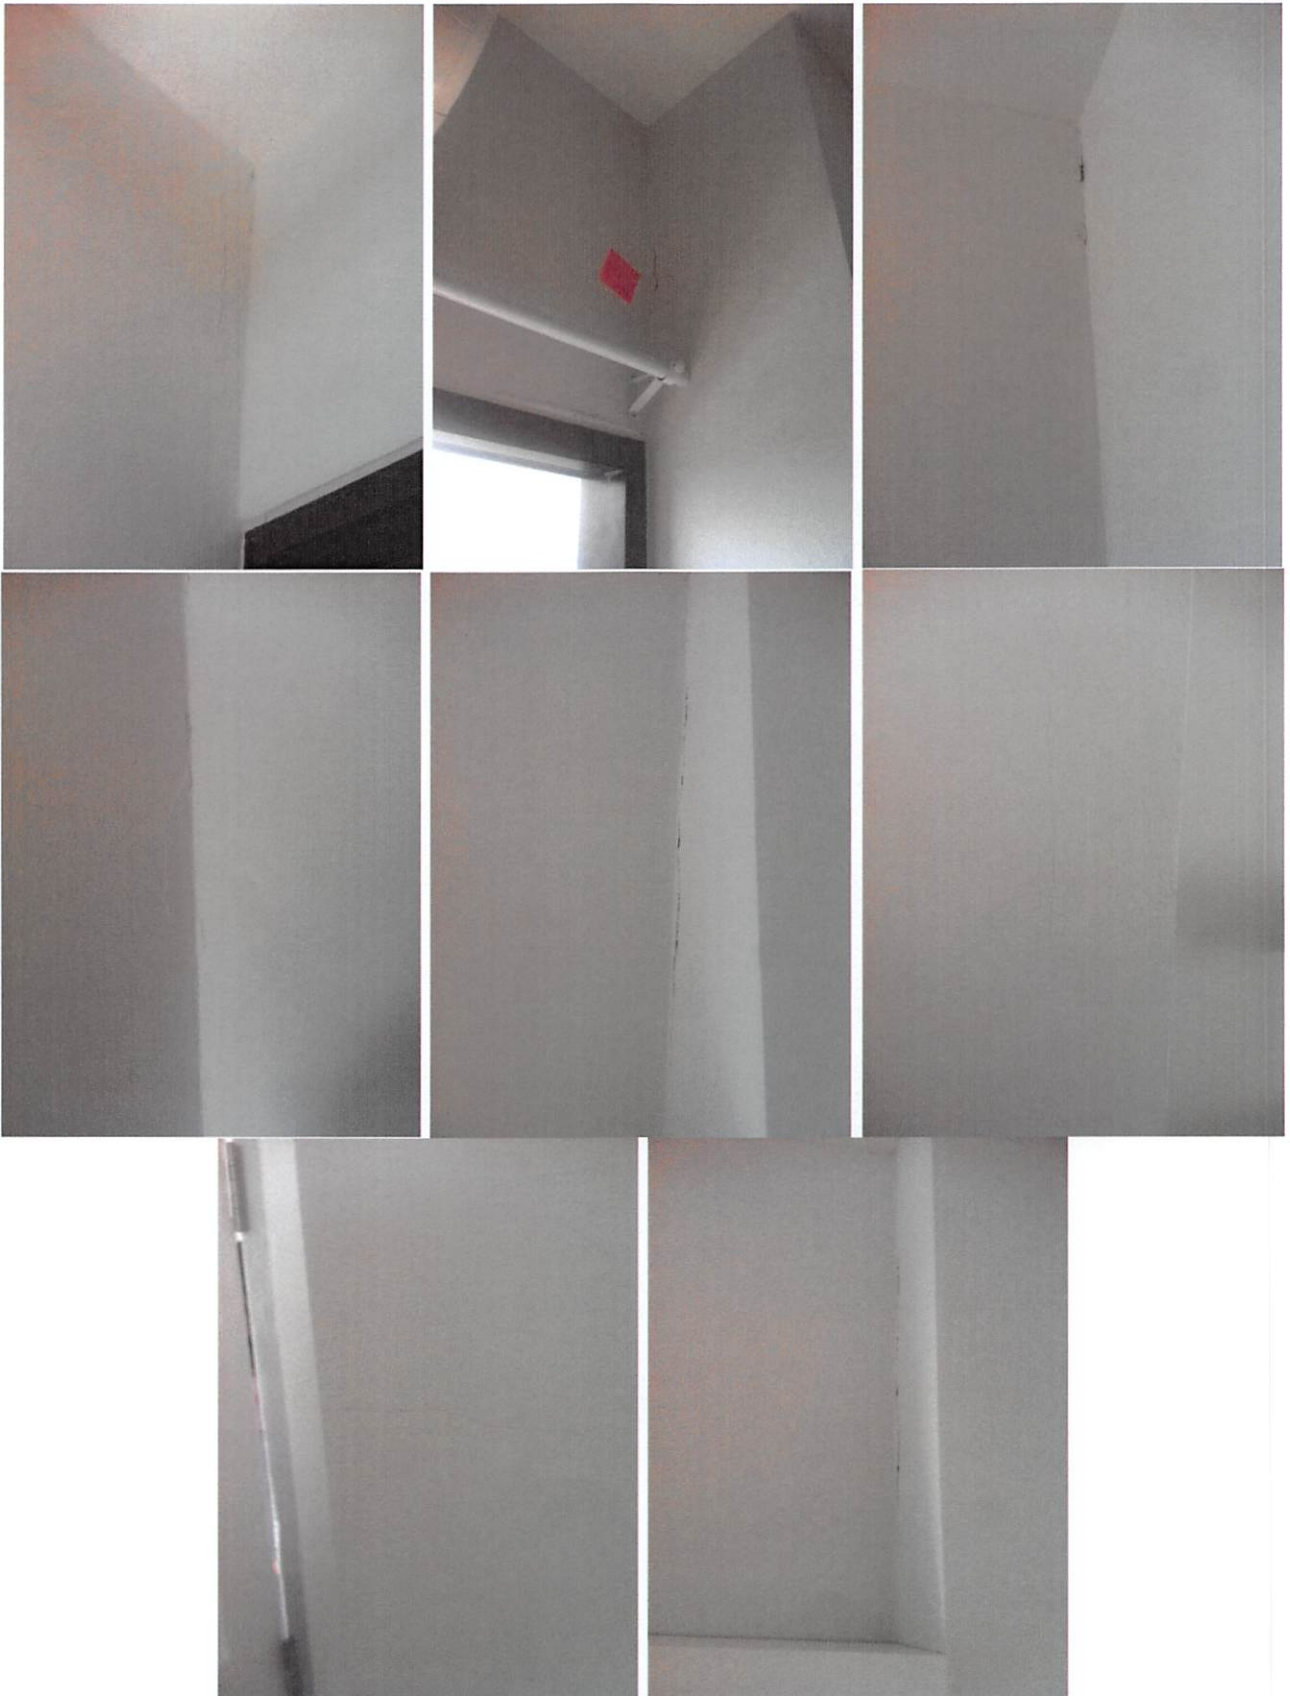
ผนังในห้องมีรอยแตก มัด 401

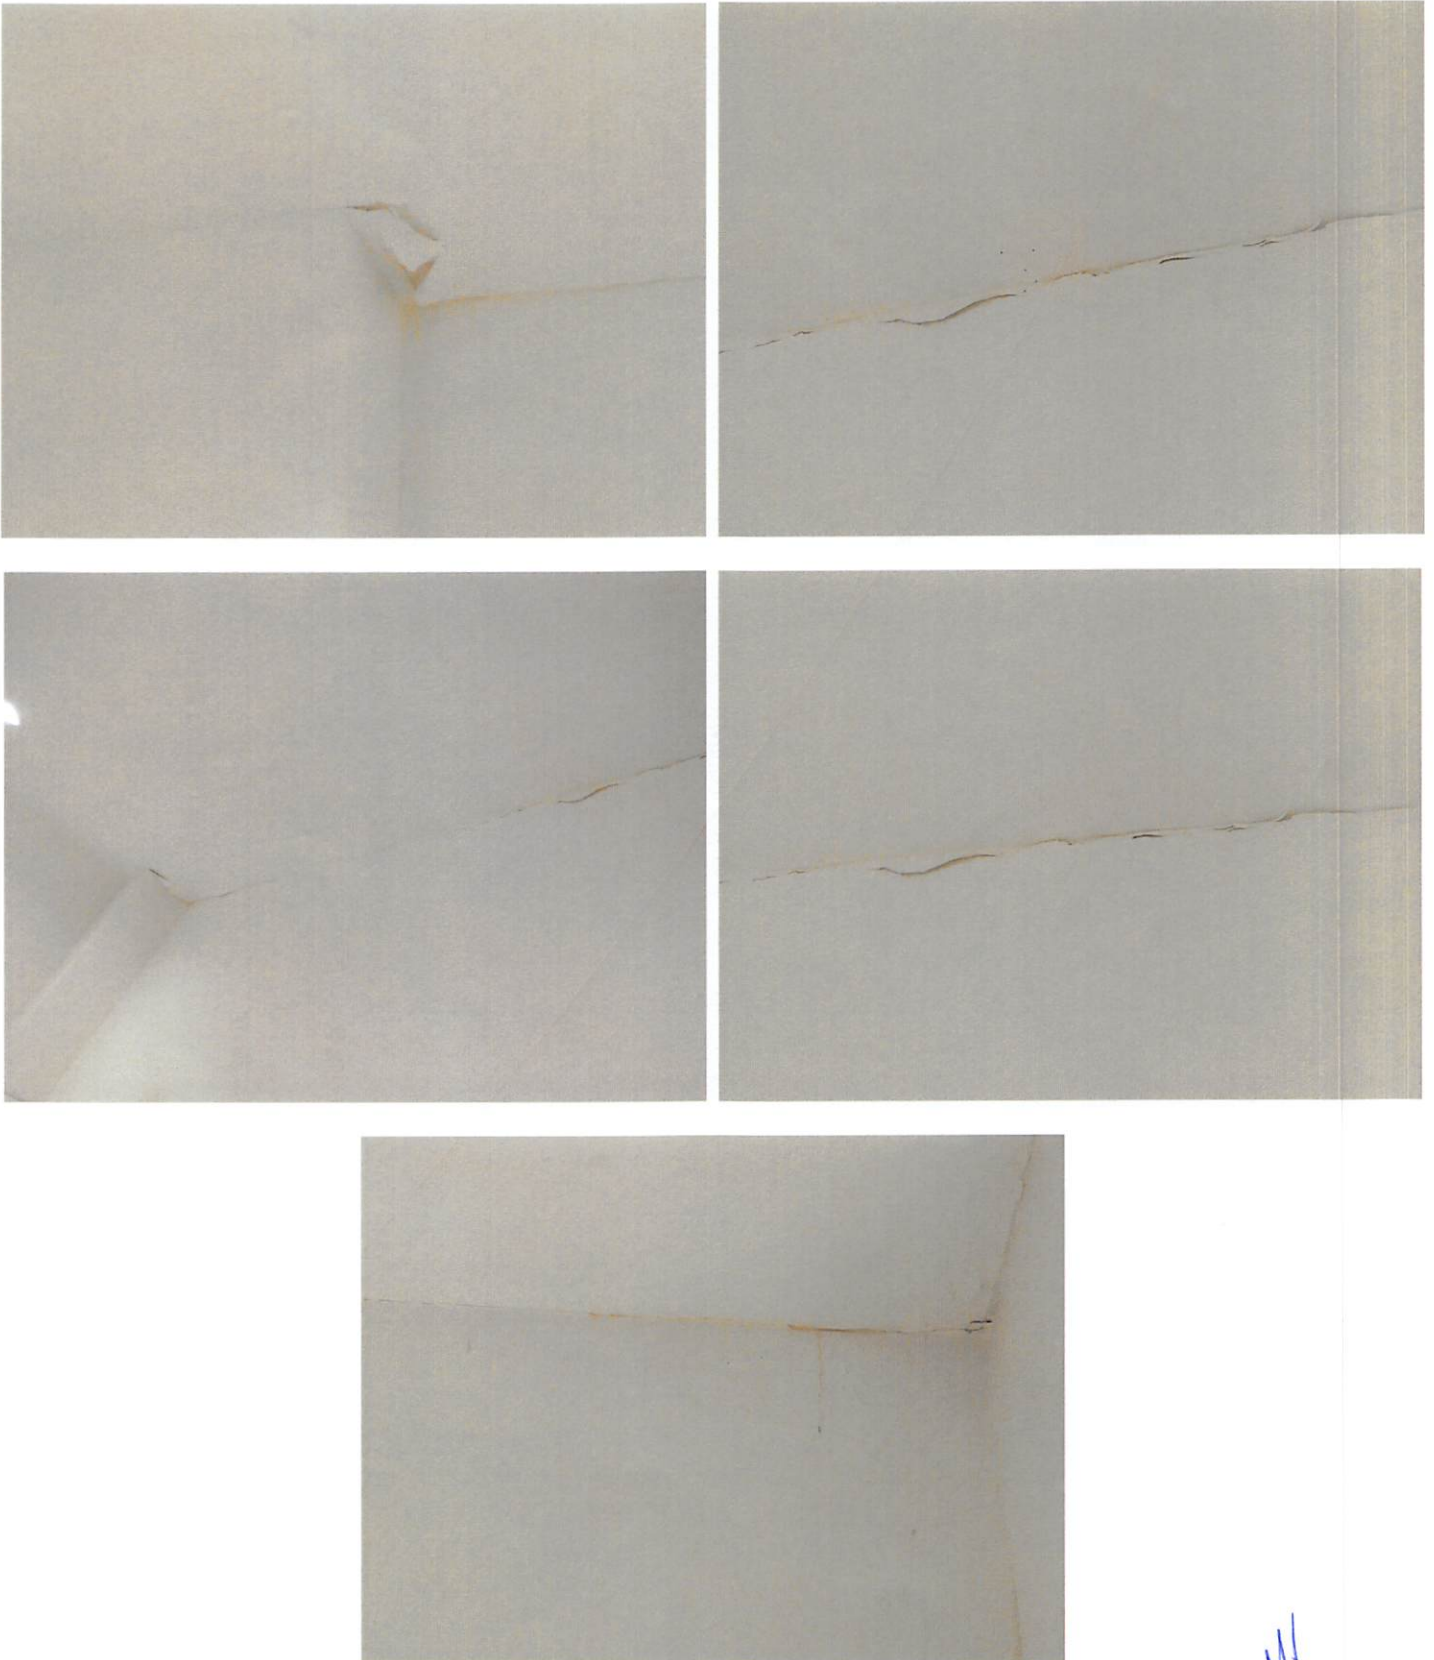
ความเสียหายที่ได้รับผลกระทบที่เกิดจากการเสื่อมสภาพของโครงสร้างอาคารภายในห้อง 413

1. ผนังห้องพักเกิดรอยแยกและรอยแตกทำให้มีรั่วไหลเข้าภายในห้องพักเนื่องถึงเก็บบนดาดฟ้าเกิดการรั่วซึม
2. เพอร์นิเจอร์ได้รับความเสียหายจากน้ำฝน จนไม่สามารถใช้งานได้ **เห็น**

- งานซ่อมรอยแตกร้าวผนัง ทำให้น้ำรั่วไหลเข้าภายในห้อง จำนวน 1 งาน
- งานเปลี่ยนที่นอนสปริง ขนาด 6 ฟุต ตามรูปแบบเดิมหรือรุ่นอื่นที่มีรูปแบบขนาด

- งานซ่อมเตียงนอน ขนาด 6 ฟุต ให้ใช้งานได้ดีเหมือนเดิม จำนวน 1 งาน

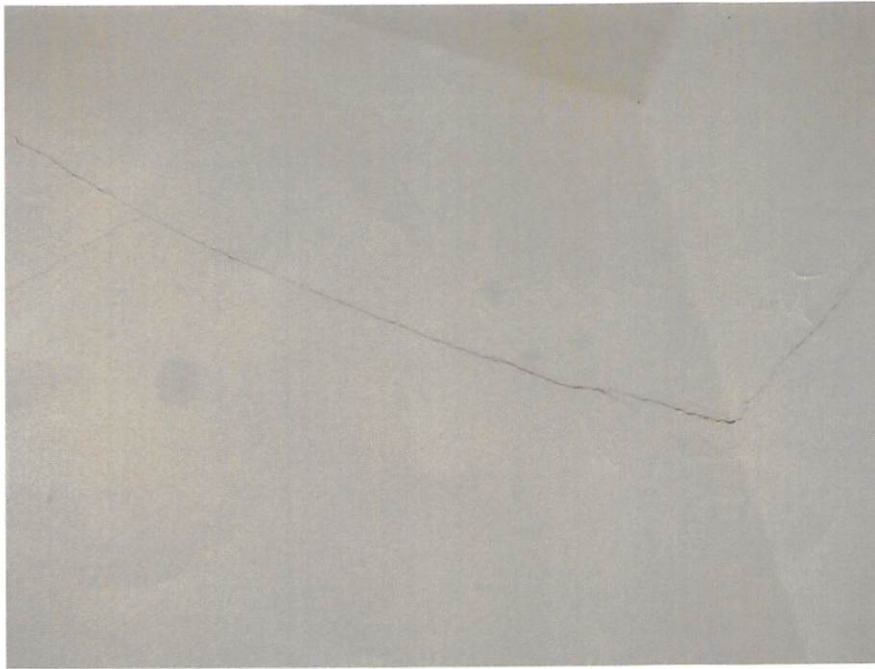
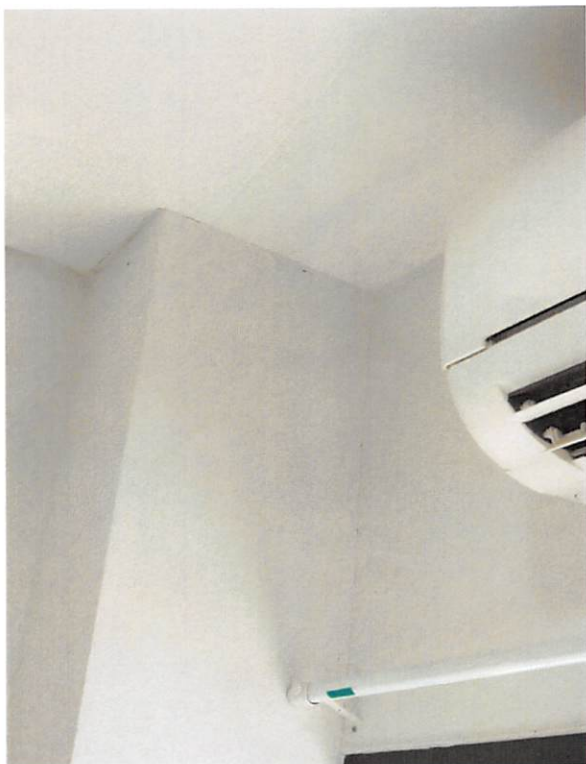
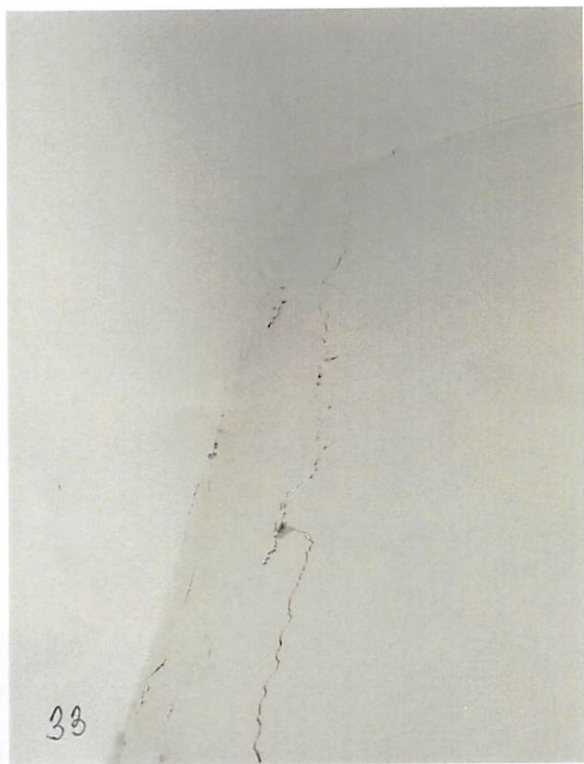
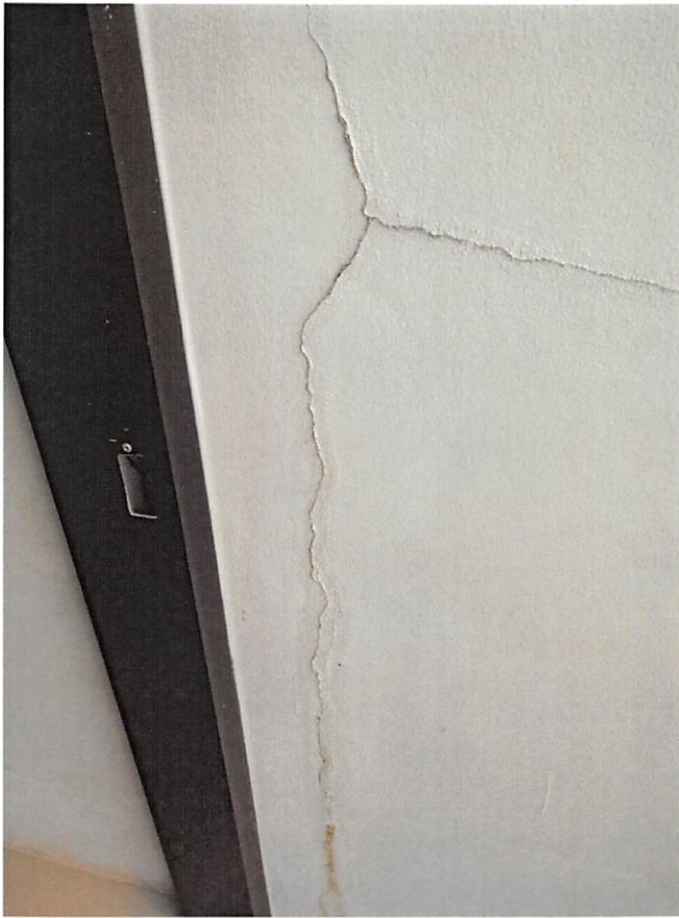
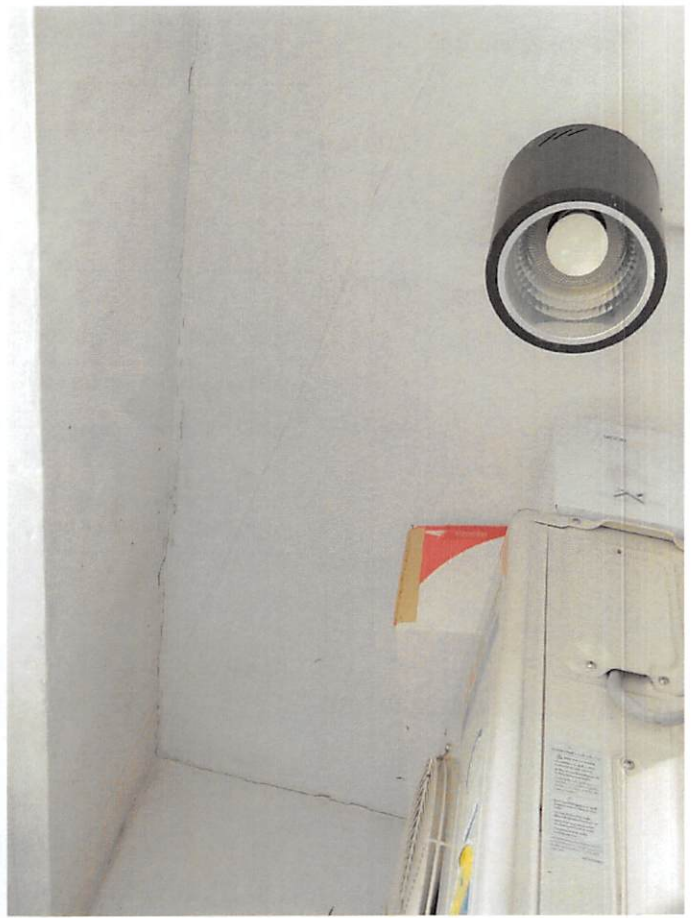
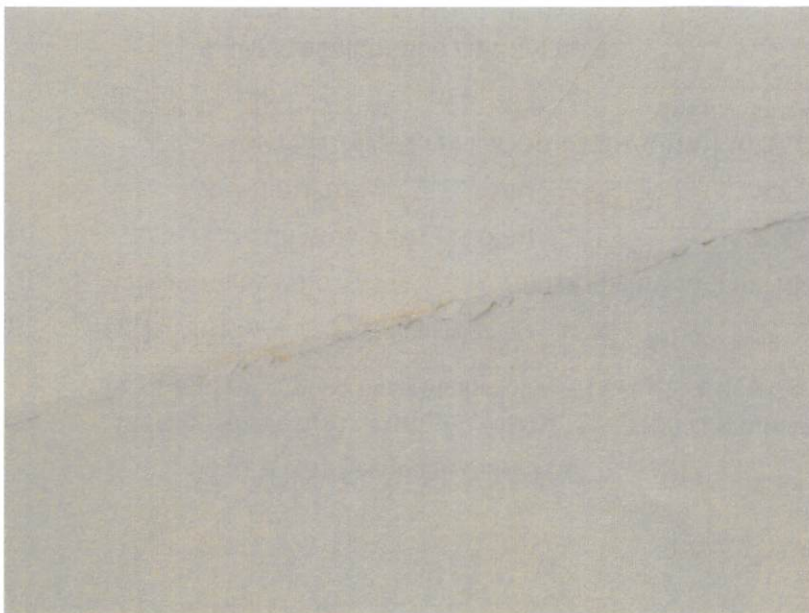
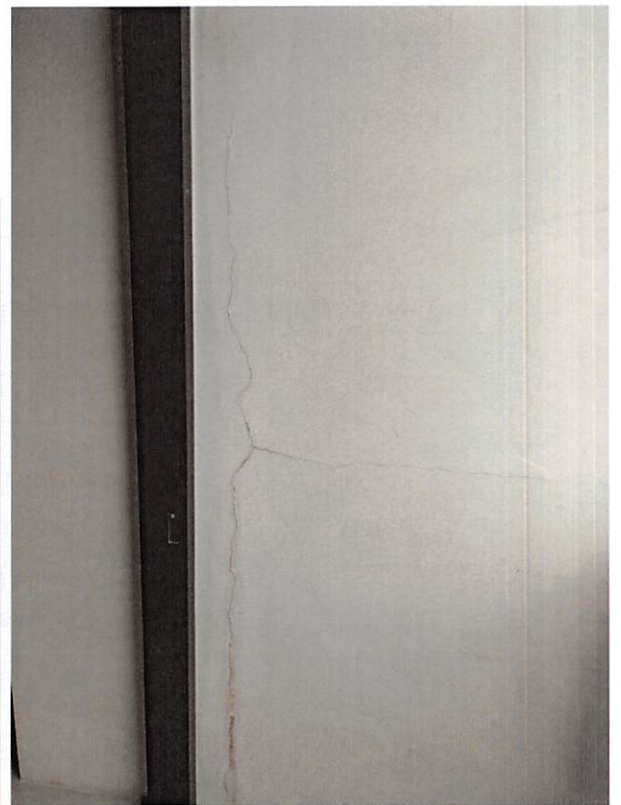
ห้อง 415

ความเสียหายที่ได้รับผลกระทบที่เกิดจากการเสื่อมสภาพของโครงสร้างอาคารภายในห้อง 415

1. ผนังห้องพักเกิดรอยแยกและรอยแตกทำให้มีน้ำฝนรั่วไหลเข้าภายในห้องพัก
2. เฟอร์นิเจอร์ได้รับความเสียหายจากน้ำฝน จนไม่สามารถใช้งานได้
3. พื้นกระเบื้องเกิดการหลุดร่อนจากการที่มีน้ำขังภายในห้องพัก

- งานซ่อมรอยแตกร้าวผนัง ทำให้น้ำรั่วไหลเข้าภายในห้อง จำนวน 1 งาน
- งานซ่อมชั้นวางของที่ชำรุดให้สามารถใช้งานได้ดีเหมือนเดิม จำนวน 1 งาน
- งานซ่อมโต๊ะ จำนวน 1 ตัว ที่เกิดการชำรุดจากการโดนน้ำฝน

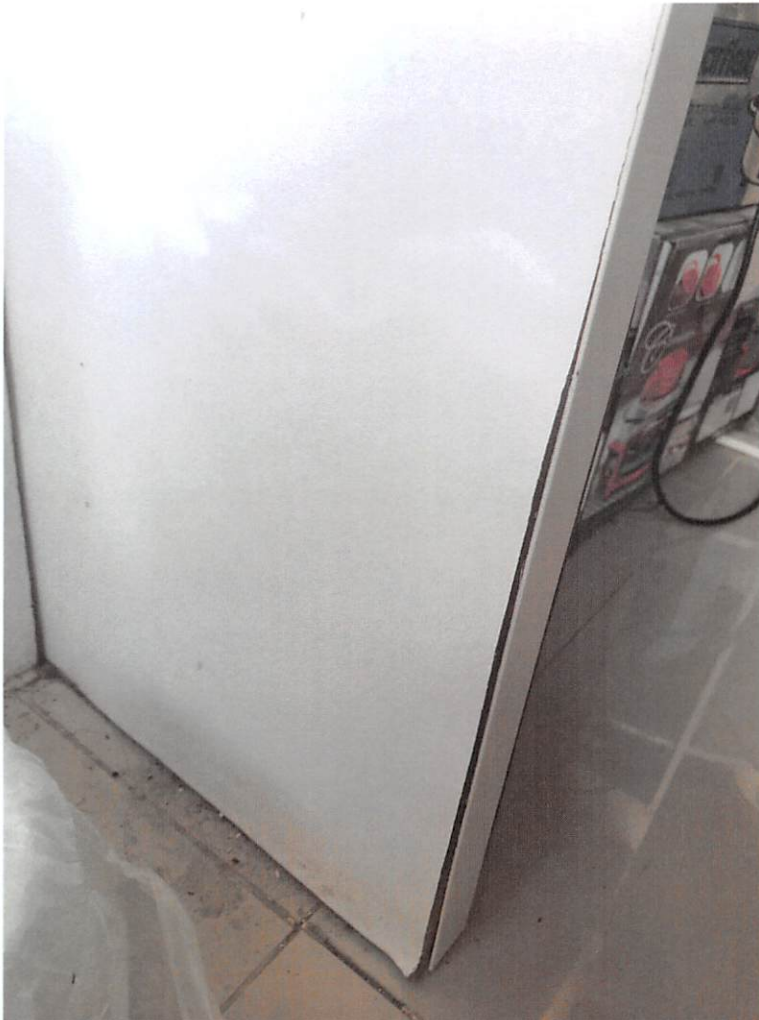
สภาพโต๊ะที่ชำรุด

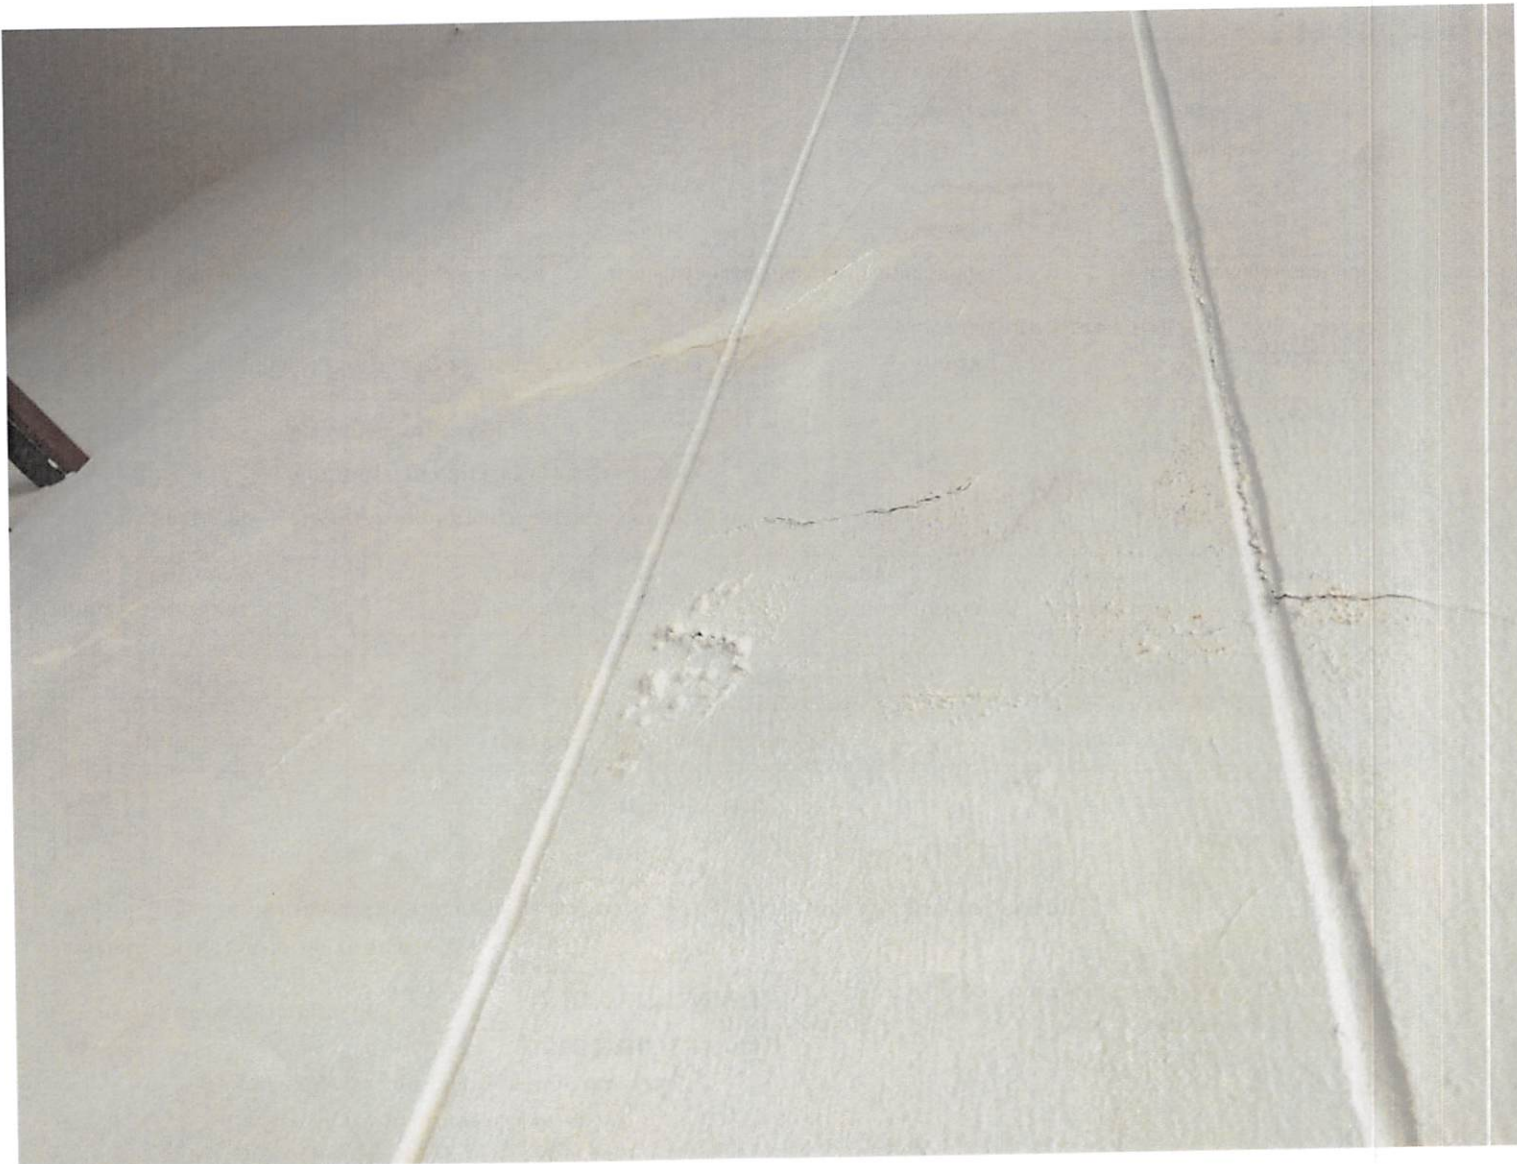
ความเสียหายที่ได้รับผลกระทบที่เกิดจากการเสื่อมสภาพของโครงสร้างอาคารภายใน – ภายนอก และพื้นที่ส่วนกลาง  
ซึ่งมาผลต่อความปลอดภัยของผู้พักอาศัย

1. ผนังห้องพักเกิดรอยแยกและรอยแตกร้าวทำให้มีน้ำฝนรั่วไหลเข้าภายในห้องพัก
2. เพอร์นิเจอร์ได้รับความเสียหายจากน้ำฝน จนไม่สามารถใช้งานได้
3. พื้นกระเบื้องเกิดการหลุดร่อนบริเวณระเบียงทางเดินภายในอาคาร
4. ระบบสุขาภิบาลภายในอาคารเกิดการเสื่อมสภาพเกิดน้ำรั่วไหลภายในอาคาร ทำให้ฝ้าเพดานชำรุด
5. ระบบ Esd Control ประตูทางเข้า – ออก ได้รับความเสียหายจากน้ำรั่วไหลจากระบบสุขาภิบาลภายในห้องพัก
6. น้ำรั่วซึมภายในอาคารทำให้เกิดความชื้นสะสมส่งผลให้เกิดเชื้อราภายในห้องพักซึ่งเป็นอันตรายต่อสุขภาพ
