## ขอบเขตของงาน (Terms of Reference : TOR)

### จ้างซ่อมอาคารที่พักอาศัย HORIZON

ณ อุทยานรังสรรค์นวัตกรรมอวกาศ อำเภอศรีราชา จังหวัดชลบุรี

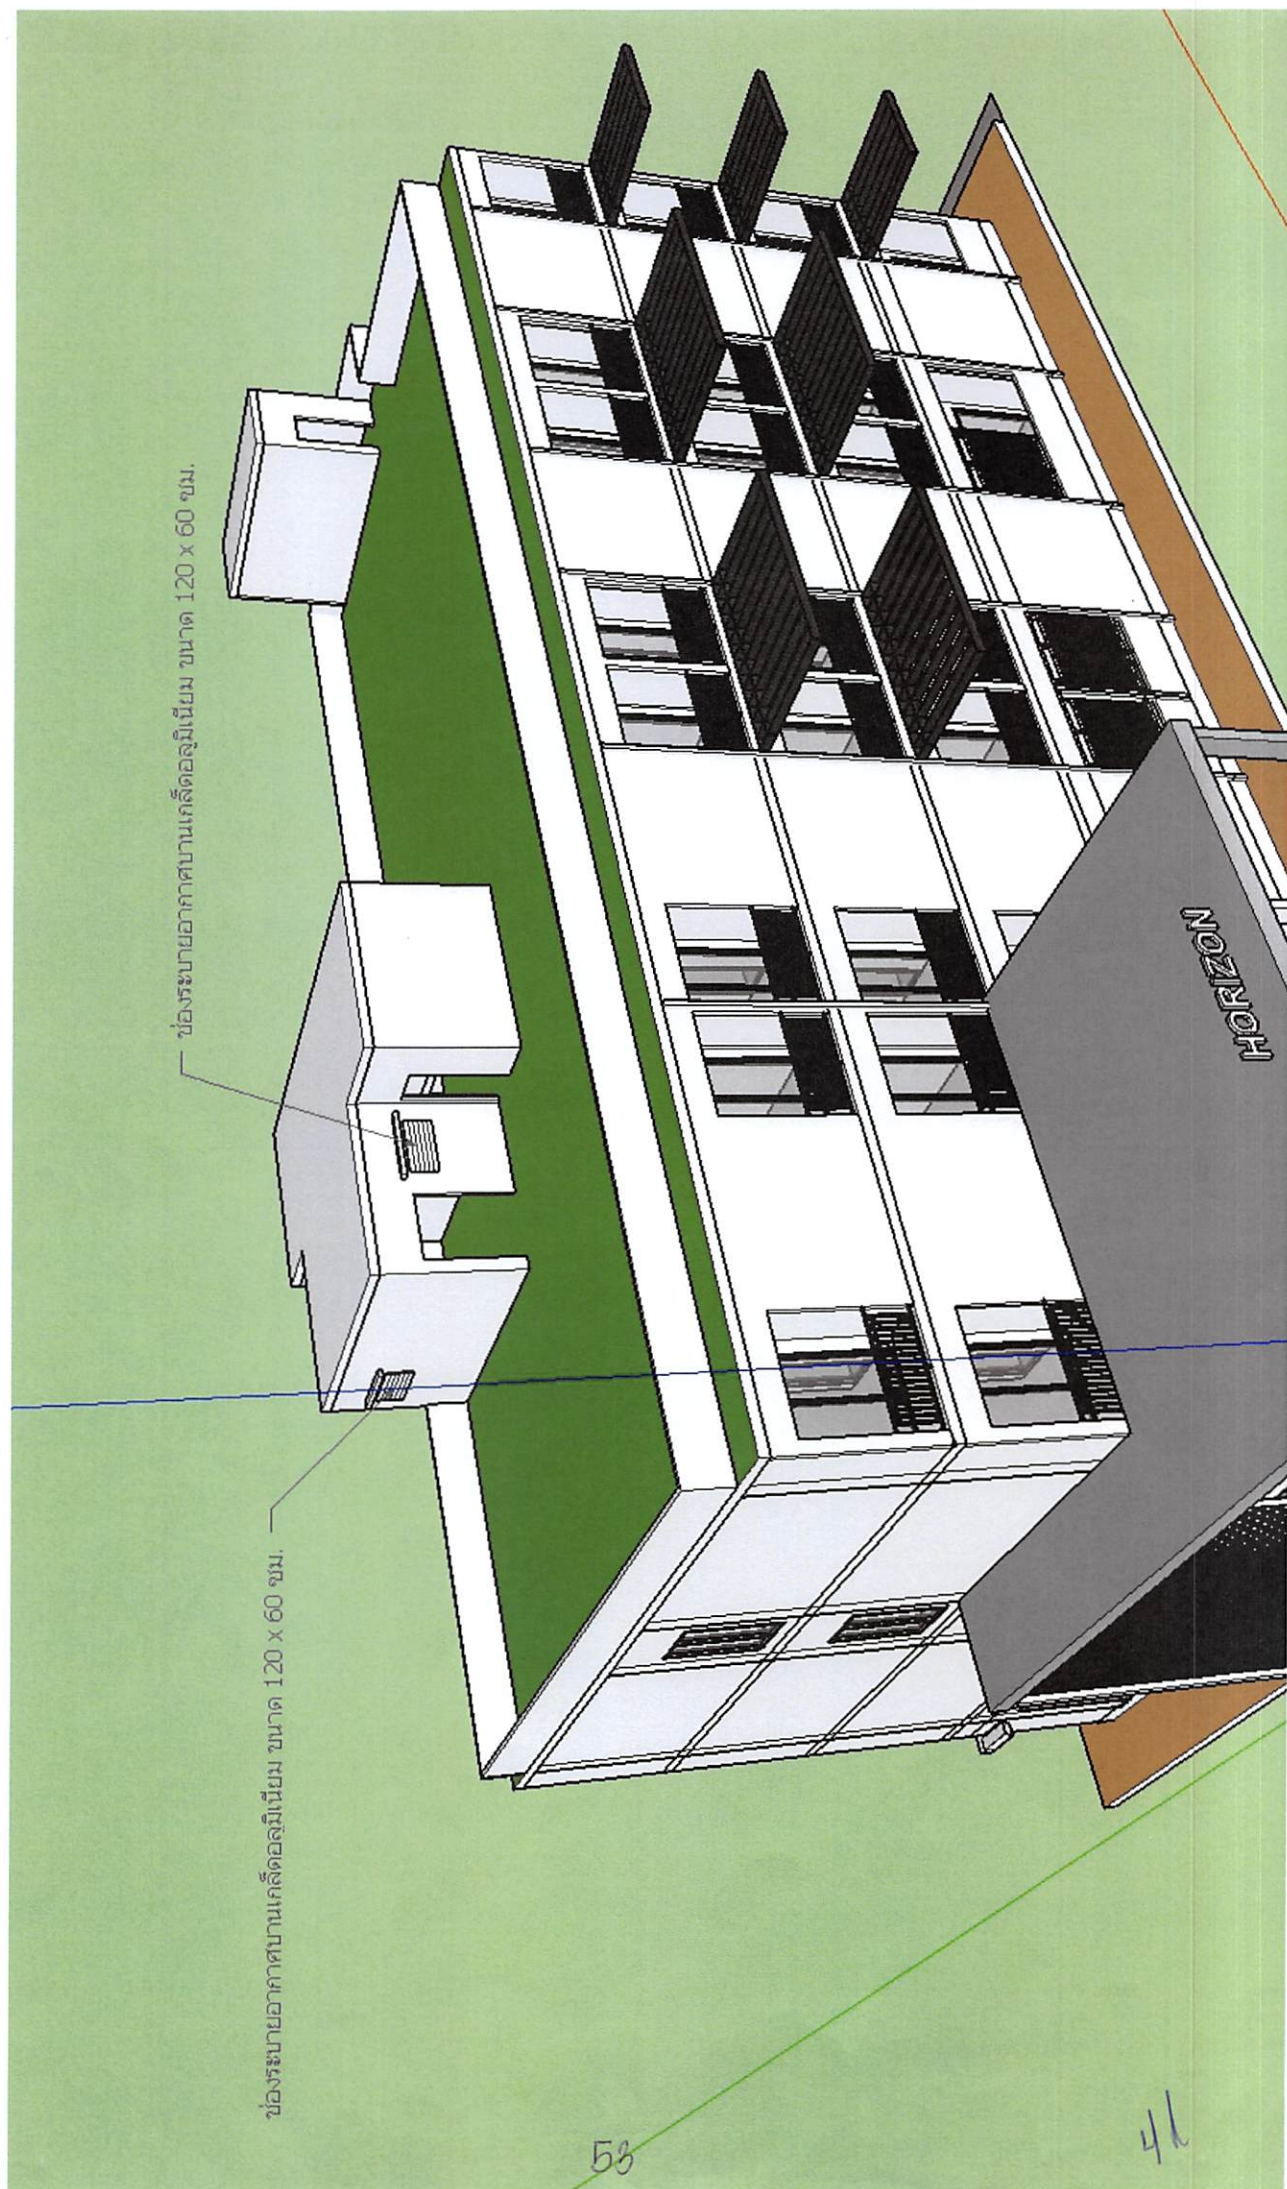
รูปแบบและจุดติดตั้งช่องระบายอากาศบนเกล็ดอลูมิเนียม ขนาด 120 x 60 ซม. จำนวน 2 ชุด

- งานเจาะช่องระบายอากาศพร้อมติดตั้งบานเกล็ดอลูมิเนียม ขนาด 120 x 60 ซม. บริเวณผนังห้องปั้มน้ำดาดฟ้า จำนวน 2 จุด ตามรูปแบบที่คณะกรรมการกำหนด จำนวน 1 งาน
