# Svartedalsvegen 142

Florvåg

# TILSTANDSRAPPORT EIERSKIFTE

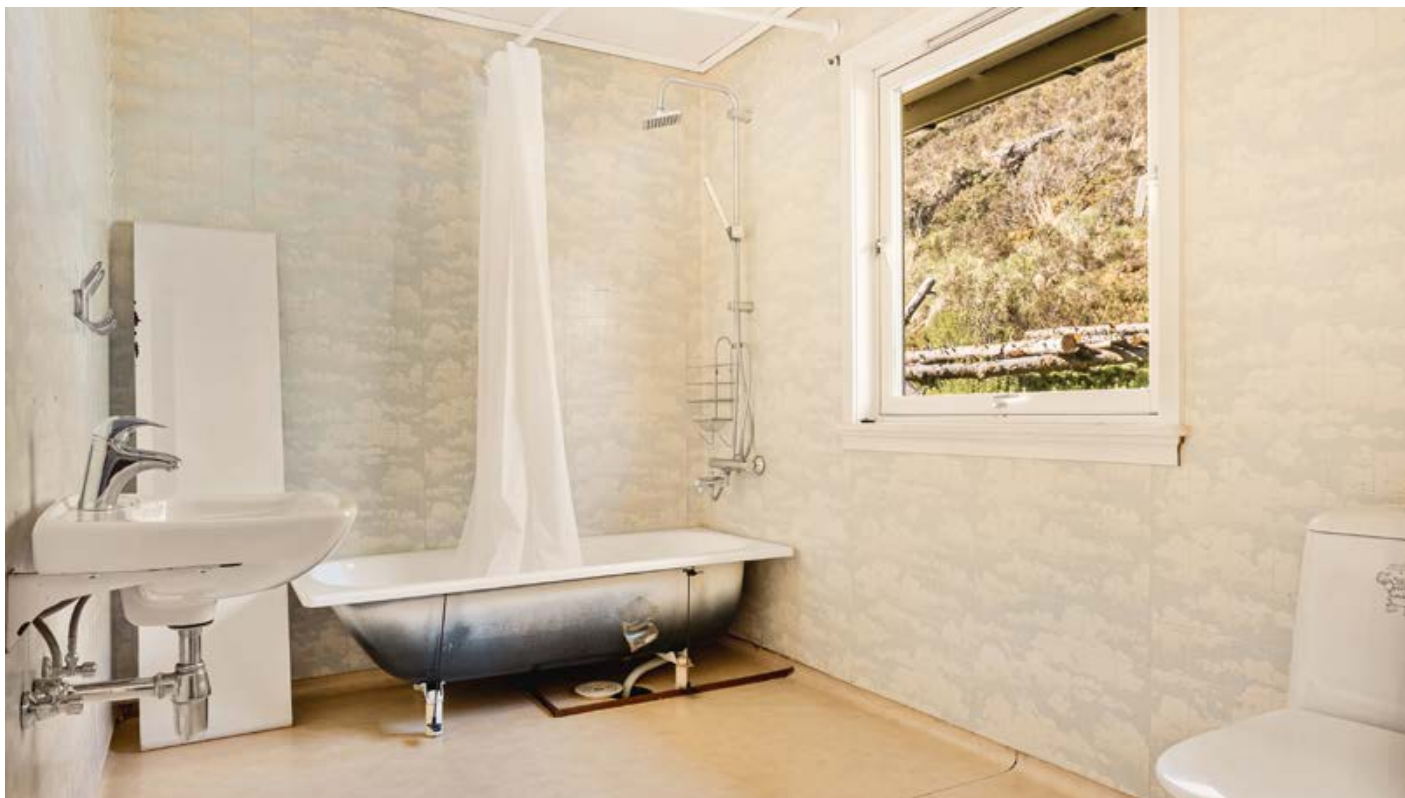
Øverst  
Badet har fått TG3 og krever behandling.

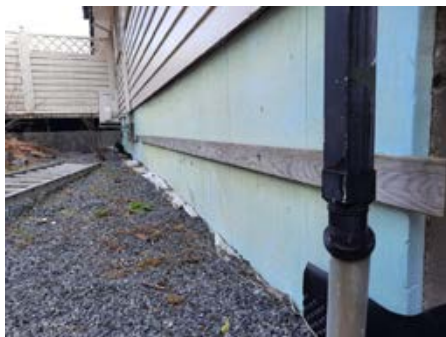
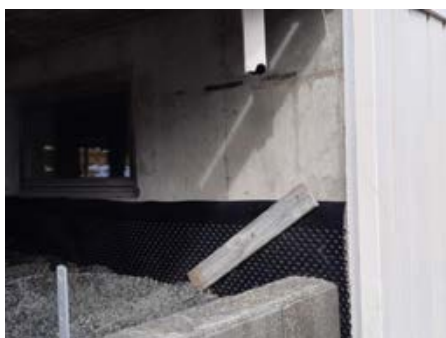
**DRENERING**

Nedløp fra karnapp er defekt og bør utbedres da dagens situasjon kan medføre økt fukttrykk på grunnmur. Utbedres enkelt med skjøtestykke, bend og rør. Sannsynlig har de dette på Coop Obs. Det er ikke uvanlig å oppleve at det begynner å lekke litt i skjøter etc. Dette utbedres som vedlikehold.

Nedløp til karnapp er defekt.

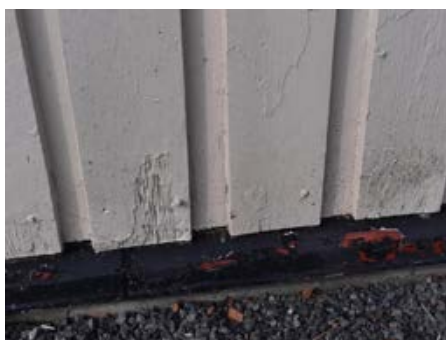
**YTTERVEGGER**

Det registreres stedvis råteskader i trekledning. Stående kledning er avsluttet nær bakken med utvidet fare for råte grunnet større fuktbelastning.

Råte i kledning.

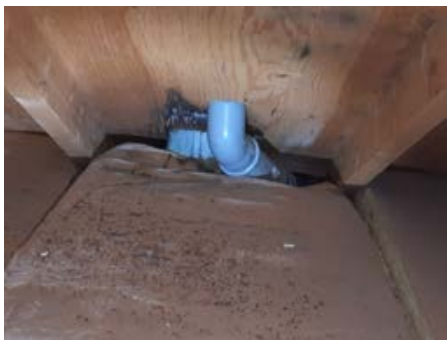
## TAKTEKKING OG BESLAG

Yttertak fra byggeår. Rundt lufting er det i takgjennomføring påvist fuktpåkjenning ved innvendig inspeksjon på loftet.

Fuktpreget sutak rundt lufting på yttertak.

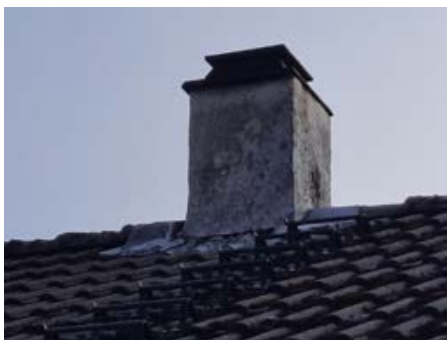
## ILDSTED

Det er pusskader på skorstein.

Malingslitt pipe.

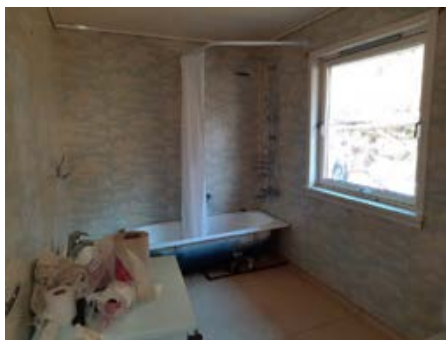
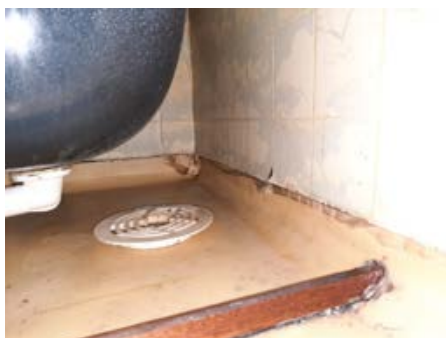
## BAD

Badet er slitt og bør oppgraderes. Revne i gulvbelegget gjør at her er ikke er vanntett gulv, noe som er et krav på bad. Dette gir karakteren TG3, noe som gjør at det anbefales at gulvet utbedres før ytterligere bruk/ risiko for vannsøl. Utbedring av gulv kan skje eksempelvis med nytt gulvbelegg, eller lokal utbedring av rift i dagens belegg.

Sprekk i gulvbelegg gjør at badegulvet ikke er vanntett.

Sprekk i gulvbelegget. Vegger med slitte overflater.

Gulvet må benyttes som et gulv som ikke er tett grunnet sprekk i gulvbelegg. Vegger er slitt og tetteskiktet bør fornyes også her.

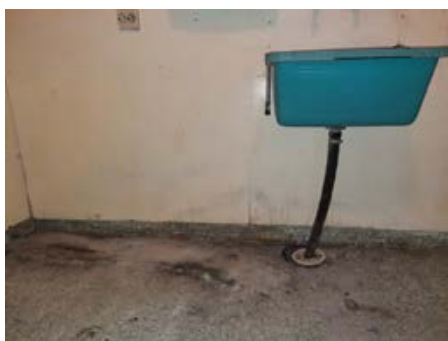
## VASKEROM

Vaskerommet har ikke vanntett gulv. Det skal det ha all den tid her er sluk, og at det er et vaskerom. Sluk plassert uheldig nær vegg, kombinert med gulv som ikke er vanntett gir karakteren TG3. Det anbefales tett overgang mellom gulv/ vegg, samt at hull i vegg tettes. Det er ikke kjent om det er kommet skade i tilstøtende konstruksjon til gulvet.

Det er hull i vegg mot hall noe som gjør at lekkasjevann kan renne ut her.

Membran / tettesjikt bør være avsluttet minimum 25 mm over gulvoverflate rundt rørføringer. Dette er ikke etablert og gulvet kan være utsatt for lekkasjer.

Gulvet er ikke vanntett, og det er fare for at lekkasjevann kan renne ut i tilstøtende rom.
