Lyngvegen 5

Tilstandsrapport

📍 Lyngvegen 5 , 3746 SKIEN

Rapportdato: 24.11.2022

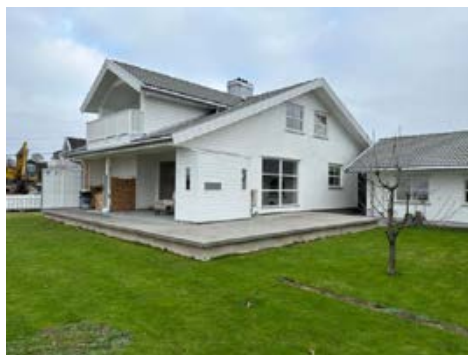
Takrenner, nedløp og beslag i stål fra 2012.

Manglende snøfangere mot vest.

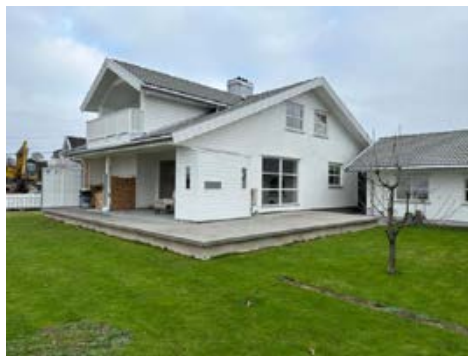
Veranda i 2 etasje og støpt plate på terrasse i 1 etasje. Terrasser er delvis overbygd.

Støpt terrasse mot syd og vest.

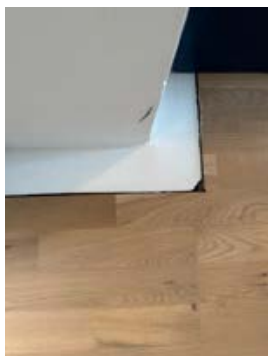
Manglende fuging.

Mindre riss i malte himlinger. Eldre himling i et soverom i 2 etasje.
Manglende fuging rundt utkraget pipe i 2 etasje.

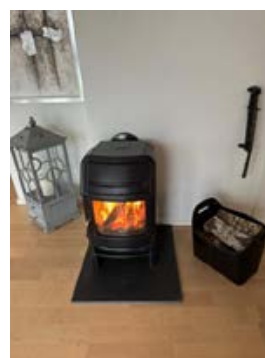
Boligen har mursteinspipe og peisovn.

Peisovn i stue.

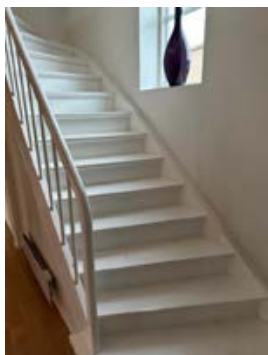
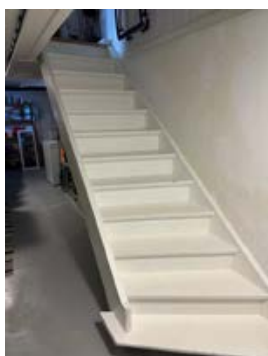
Boligen har malt tretrapp til 2 etasje og til kjeller.

Trapp til 2 etasje.

Kjellertrapp uten rekkverk.

- Det er ikke krav om utbedring av åpninger opp til dagens krav.
- Åpninger er såpass store at det ut ifra sikkerhetsmessige forhold anbefales å lage mindre åpninger.
- Håndløper bør monteres, men det var ikke krav på byggetidspunktet.
- Rekkverk må monteres for å lukke avviket.

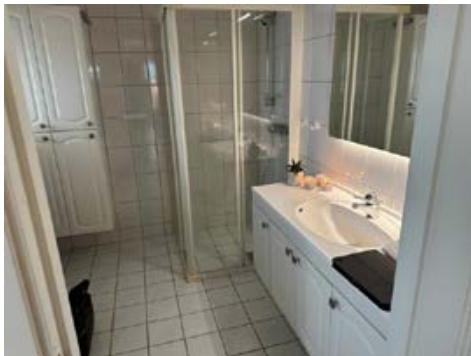
Flis på gulv og flis på vegg. Varmekabler. Innredning med vask og wc. Dusj på vegg med glassdører. Krakelering i flisfuger. Bemerkning på silikonering gulv/vegg i dusjhjørne som ikke er tett. Høye fuktverdier i gulv. Det er ikke fall til sluk og ingen fuktsikring ved dør. Tett kant mot dusjnise og vann på gulv kan ikke renne til sluk, vann på gulv vil renne ut dør.

Bad 1 etasje.

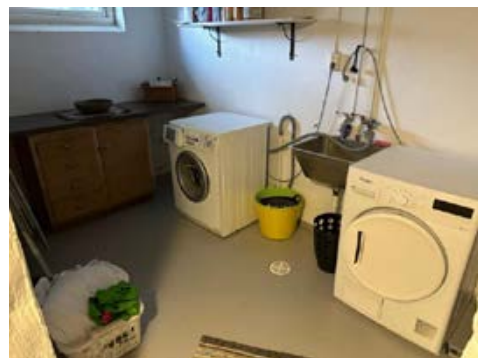
Støpt gulv fra 2012 med varmekabel er malt med epoxy maling. Malt mur på vegg og malt panel i himling. Skyllekum og opplegg til vaskemaskin. Plastsluk. Vaskerom er i daglig bruk.

Vaskerom fra byggeår.

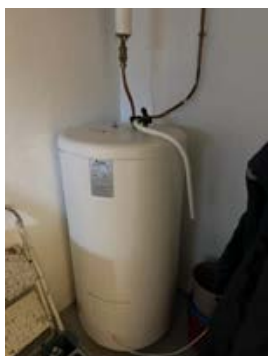
Varmtvannstanken er på ca 200 liter.

Vvtank på 200 liter.

- Det er ikke behov for utbedringstiltak siden tanken fungerer i dag, men ut ifra alder kan skader plutselig oppstå på eldre tanker.

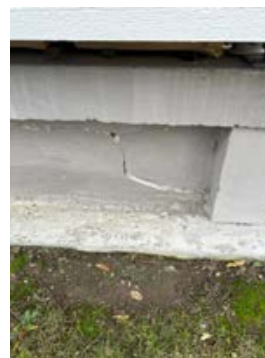
Mindre sprekk i overgang grunnmur og ny støpt platting på veranda mot nord.

Mindre sprekk under støpt plate.

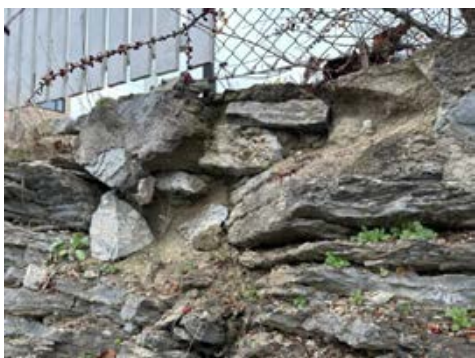
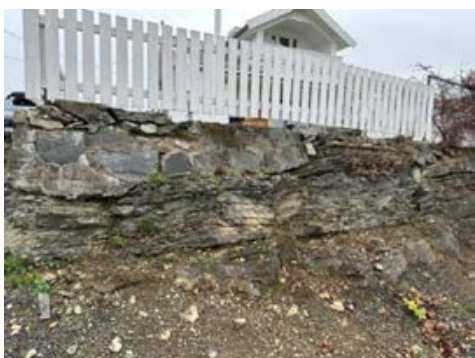
Hjørne mot nord smuldrer opp og har behov for vedlikehold.

Støttemur har behov for utbedringer mot nord.

- Det er påvist større sprekker og/eller skjevheter i muren.
