Brattbakken 6

Velkommen til Brattbakken 6

Tilstandsrapport

ENEBOLIG

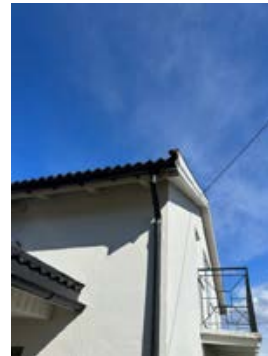
Takrenner fra 2013 og eldre nedløp og beslag.

Takrenner og nedløp.

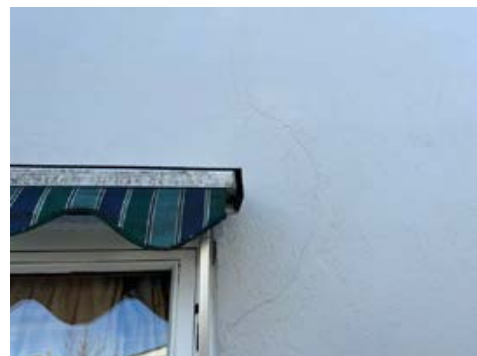
Enkelte sprekker i murvegg.

- Det er påvist sprekker i murte/pussede fasader.

- Sprekker i grunnmuren må tettes.

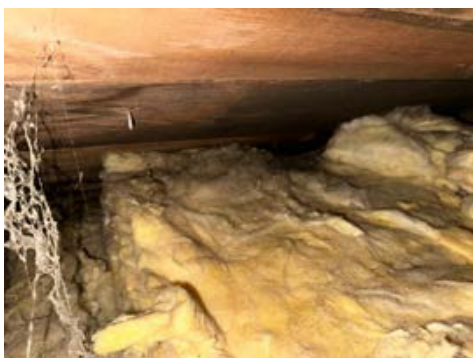
Manglende lufting ved raft.

Ingen lufting ved raft. Fuktverdier på 28 Vekt% ble målt i takbord. Dette er høye fuktverdier.

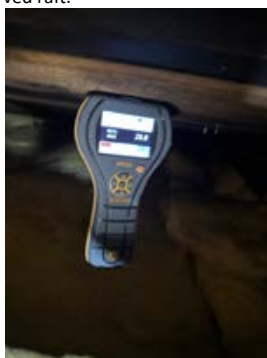
Høye fuktverdier i takbord på loft.

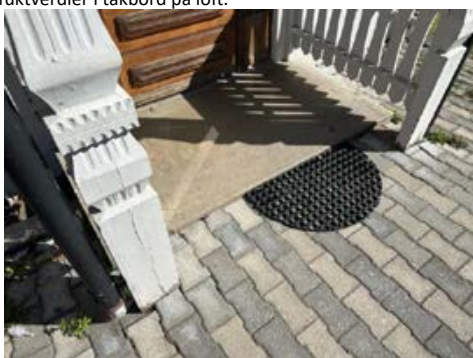
Treverk ved inngangsparti må males.

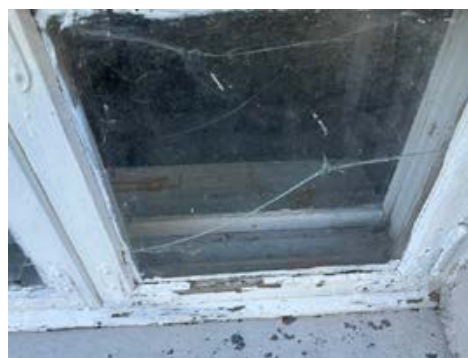
Vedlikehold av vinduer må regnes med.

- Karmene i vinduer er slitte og det er sprekker i trevirket.
- Det er påvist noen glassruter som er punktert eller sprukne.

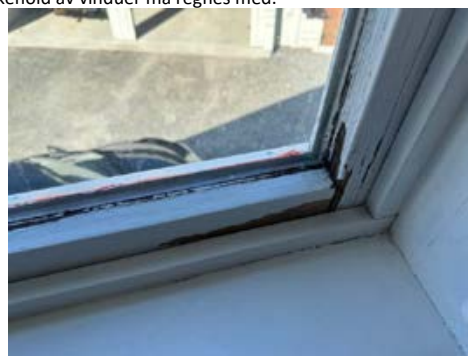
Innvendig fukt slitasje i vinduer.

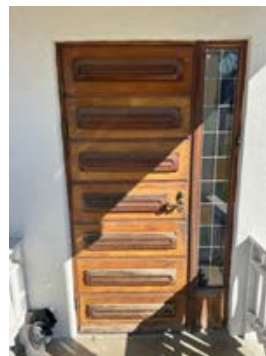
Inngangsdør.

- Karmene i dører er værslitte utvendig og det er sprekker i treverket.

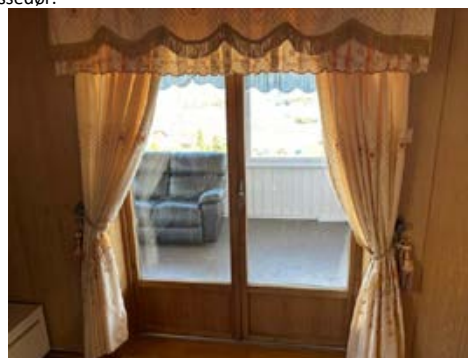
Terrassedør.

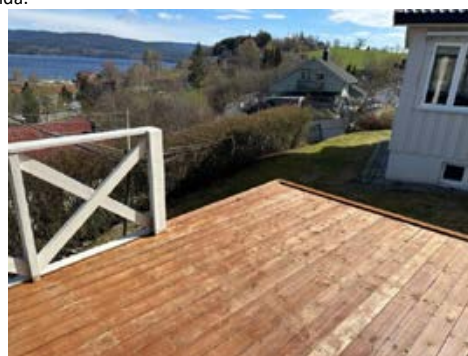
Manglende rekkverk og store åpninger i rekkverk.

- Åpninger i rekkverk må endres for å tilfredsstille krav på byggemeldingstidspunktet.
- Rekkverk må monteres for å lukke avviket.

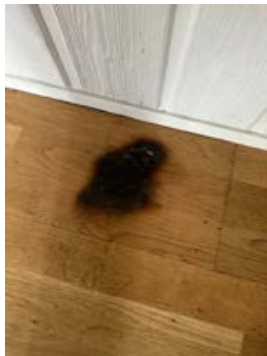
Brennmerke og slitasje i parkett.

- Det er stedvis påvist synlige skader på overflater.

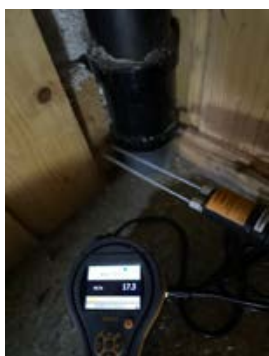
Gulvet er av betong. Veggene har panel og betong/mur. Hulltaking er foretatt og det er påvist avvik i konstruksjonen. Hulltaking er foretatt ved/i Trapperom i kjeller. Fuktkvotemåling (vekt%) i konstruksjonen ble målt til 17.

Fuktmåling i svill i kjeller.

- Det er gjennom hulltaking påvist høyt fuktnivå inne i trekonstruksjonen i hulltakingen, men ikke påvist fuktskader i dette området. Høy luftfuktighet kan over tid føre til muggvekst eller sverting av materialer. Samtidig kan materialer og konstruksjoner bli ødelagte.

- Det påviste fuktnivå gir grunn til å overvåke konstruksjonen jevnlig for å se utvikling over tid, og eventuelt foreta tiltak for å unngå fuktskader.

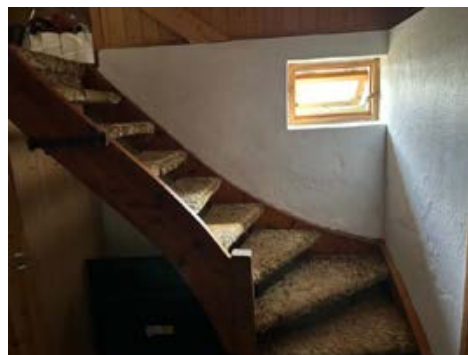
Manglende rekkverk.

- Rekkverk må monteres for å lukke avviket.
- Det er ikke krav om utbedring av rekkverkshøyder opp til dagens krav.
- Håndløper bør monteres, men det var ikke krav på byggetidspunktet.
- Rekkverket er såpass lavt at det på grunn av sikkerhetsmessige forhold anbefales økning av høyde.
- Åpninger er såpass store at det ut ifra sikkerhetsmessige forhold anbefales å lage mindre åpninger.

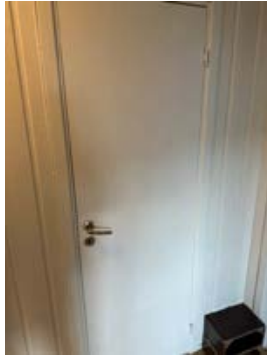
Malte innerdører.

- Det er påvist avvik som tilsier at det bør foretas tiltak på enkelte dører.

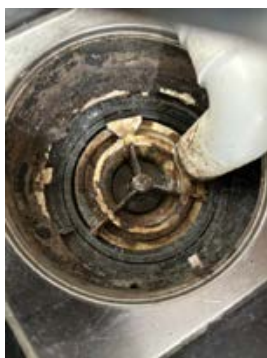
Sluk under badekar.

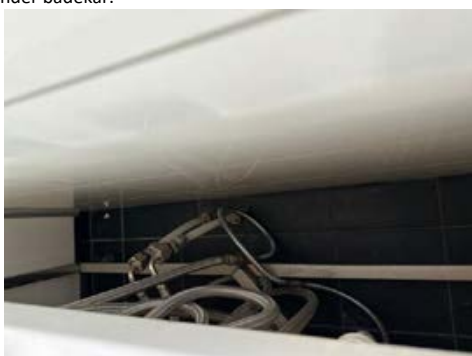
Rørgjennomføringer i gulv.

- Det er påvist mangelfull/feil utførelse rundt rørgjennomføringer e.l. som gir fare for fukt i konstruksjonen i våtsone.

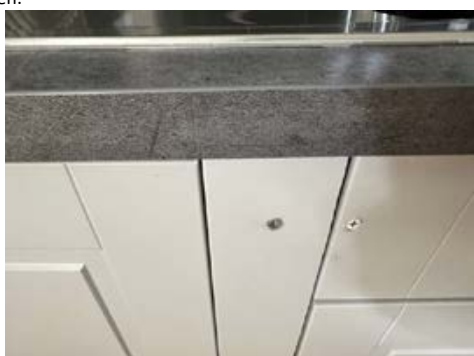
Synlige skruer på innredning.

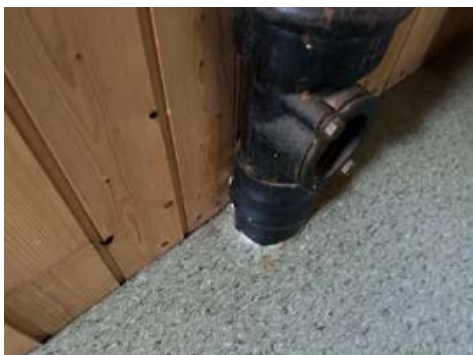
Eldre avløp.

- Det er ikke behov for utbedringstiltak siden anlegget fungerer i dag, men ut ifra alder kan skader plutselig oppstå på eldre anlegg.
- I forbindelse med oppgradering av våtrom vil det være naturlig med utskiftning av rør.

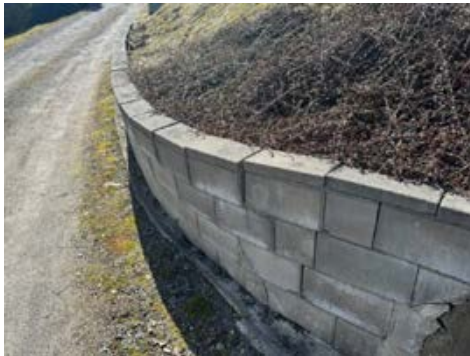
Skjevheter i forstøtningsmur.

- Konstruksjonene har skjevheter.
- Det er påvist mindre sprekker og/eller skjevheter i muren.

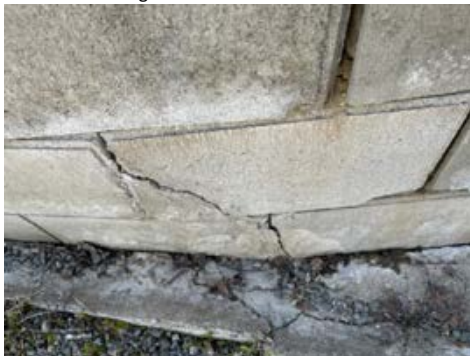
Sprekk i mur.
