Heierstuveien 14, 0880 OSLO

Enderekkehus med stort potensiale! Flott hage, gode solforhold, garasje, kledning fra 2017. Moderniseringsbehov.

Befaringsdato: 08.10.2025

Rapportdato: 11.10.2025

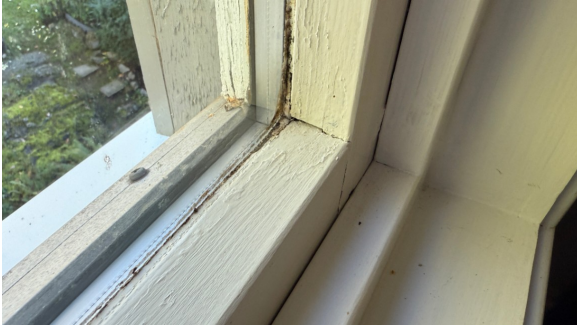
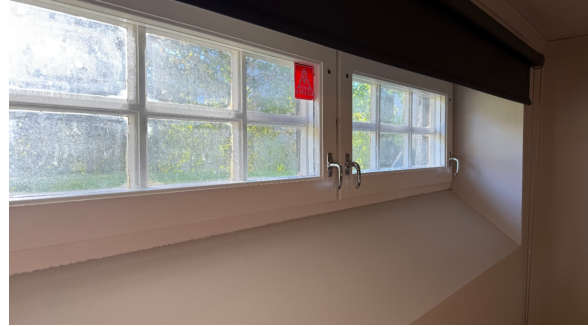
TE 1 Balkongdører

Vurdering av avvik:

- Det er påvist tegn på innvendig kondensering av enkelte vindusglass.
- Karmene i vinduer er slitte og det er sprekker i trevirket.

Konsekvens/tiltak

- Det må påregnes noe vedlikehold og at enkelte vinduer må skiftes ut.
- Kondensering på enkelte glass har medført fuktskader i treverk som kan medføre utskiftningsbehov av enkelte vinduer.

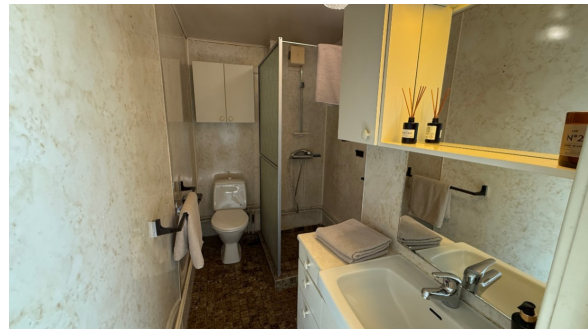
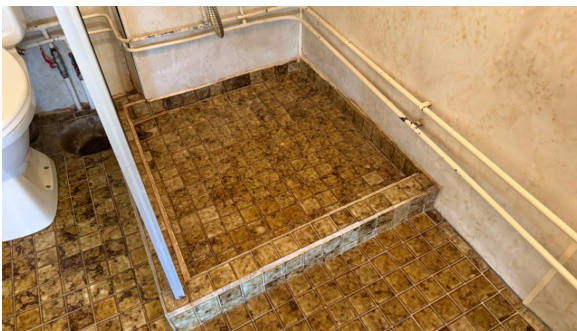
2. ETASJE > BAD

Det er ingen tydelige tegn på bruk av membran i rommet. Våtrommet har mangelfulle membranløsninger sammenlignet med dagens krav. Endret bruk kan fremskynde behovet for oppgradering.

Sluket og membranen på våtrommet har passert sin forventede levetid og er i denne inspeksjonen tilstandsvurdert til TG3. Med alderen på sluket og membranen øker risikoen for vanninntrenging, noe som kan medføre skader på tilstøtende områder. I tillegg bærer hele våtrommet preg av eldre standard, inkludert gamle membranløsninger og rørføringer som ikke oppfyller dagens krav. Dette, sammen med generell slitasje på overflater og innredning, tilsier at rommet har et påtrengende behov for modernisering for å sikre funksjonalitet og oppfylle gjeldende forskriftskrav.

- Våtrommet må totalrenoveres. Alle forhold med tettesjikt, våtsone, luk m.m. må dokumenteres.
- Manglende oppgradering av våtrommet medfører høy risiko for at konstruksjonene ikke vil tåle vanlig bruk av vann eller lekkasjer. Dette kan føre til fuktskader på tilstøtende konstruksjoner.

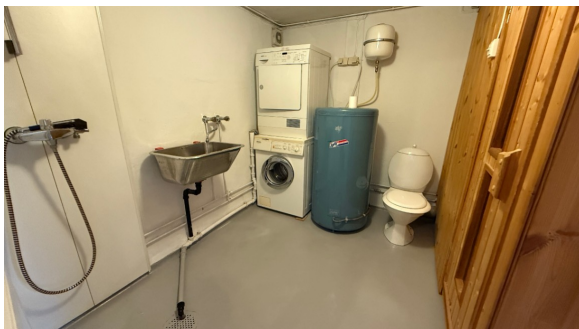
KJELLER > BADSTUE

TG2 Overflater og konstruksjon

Rommet har ikke lenger funksjon som badstue og tilfredsstillende ikke krav til varme, ventilasjon eller fuktsikring for slik bruk.

Ingen aktive skader ble observert, men det må påregnes at overflater og materialer har passert forventet levetid.

Dersom badstuefunksjon ønskes gjenopprettet, må ny ovn monteres og ventilasjon, kledning og fuktsikring tilpasses dagens forskriftskrav.

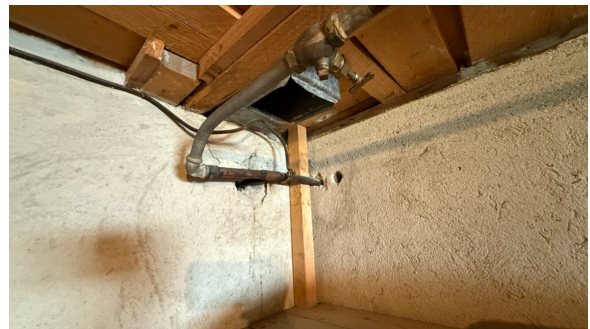
TG2 Avløpsrør

Boligen har avløpsrør i støpejern, synlig fra kjeller og til tilknyttede våtrom og kjøkken.

Ingen lekkasjer eller synlige tegn til rustvann ble observert ved befaring.

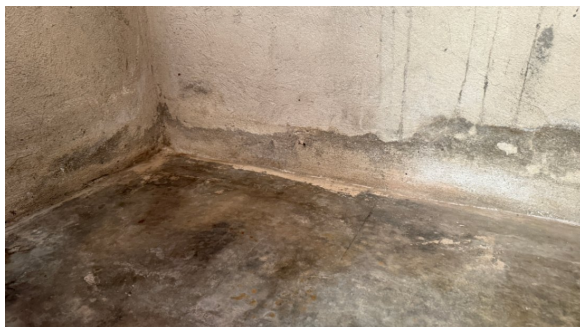
TG 2 Grunnmur og fundamenter

Grunnmur i betong.

Sprekkene er relativt små og anses som normalt i eldre boliger som dette.

- Lokal utbedring må utføres.
