ASBESTINVENTARISATIERAPPORT

Woning en berging Gruttostraat 16 8161 VG EPE

Projectnummer : 1903494, Versie rapport: 1
Datum onderzoek : 2 april 2019
Uitgevoerd door (DIA) : B.B. Bentink
Certificaatnummer / Ascert-code : 04E-260418-140419

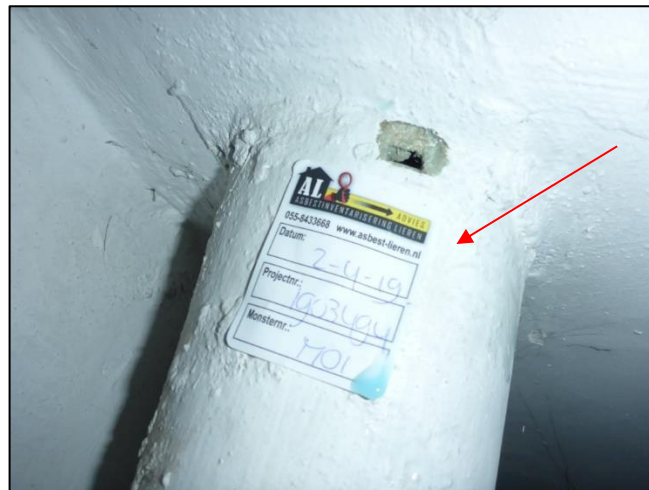
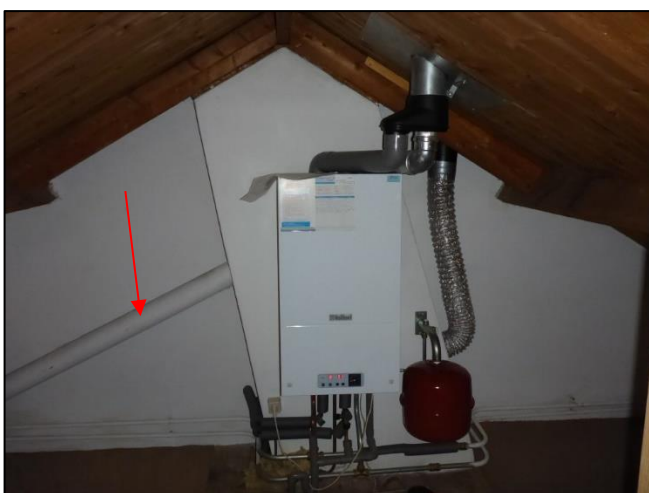
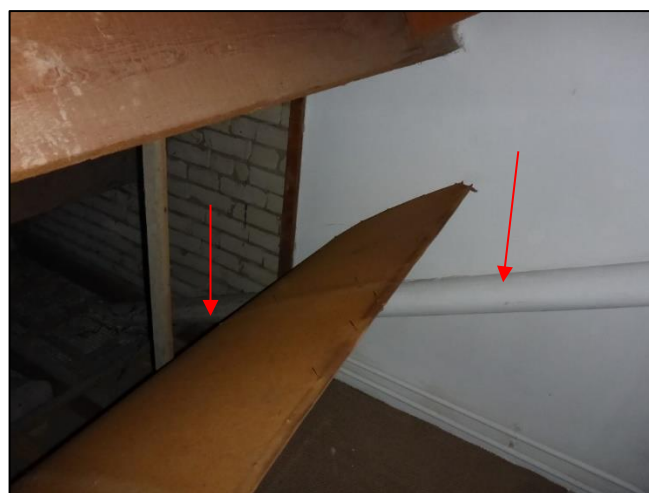
Plaats	Toepassing	Bevestiging	Hoeveelheid	Monstercode	Soort en % asbest	Risicoklasse	Broninfo
Zolder	Ventilatiebuis	Ingestort	2,8 m ¹	M01	Chrysotiel 10-15% Amosiet 0,1-2%	1*	SMA-rt
Kruipruimte	Vulplaatjes	Geklemd	0,3 m ²	M02	Chrysotiel 5-10%	2	SMA-rt
Berging	Dakbeschot	Gespijkerd	12 m ²	M03	Chrysotiel 5-10%	2	SMA-rt

Foto 2: Zolder: Ventilatiebuis (Bron 1)

Foto 3: Zolder: Ventilatiebuis (Bron 1)

Foto 4: Zolder: Ventilatiebuis (Bron 1)

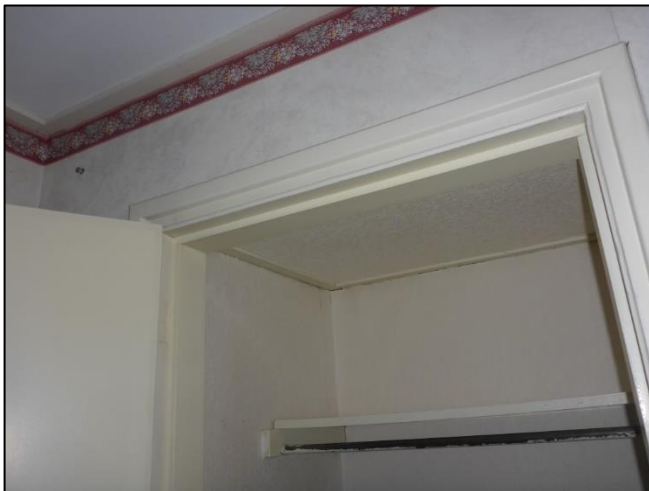
Foto 7: Slaapkamer: Beplating vaste kast (Asbestvrij)

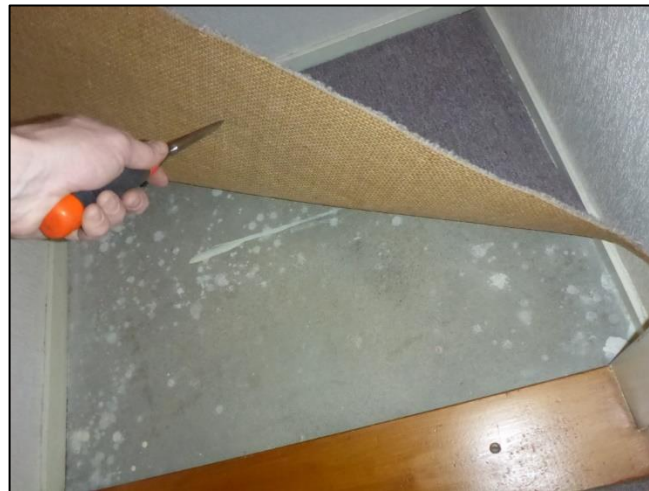
Foto 8: Slaapkamer: Onder vloerafwerking vaste kast (Asbestvrij)

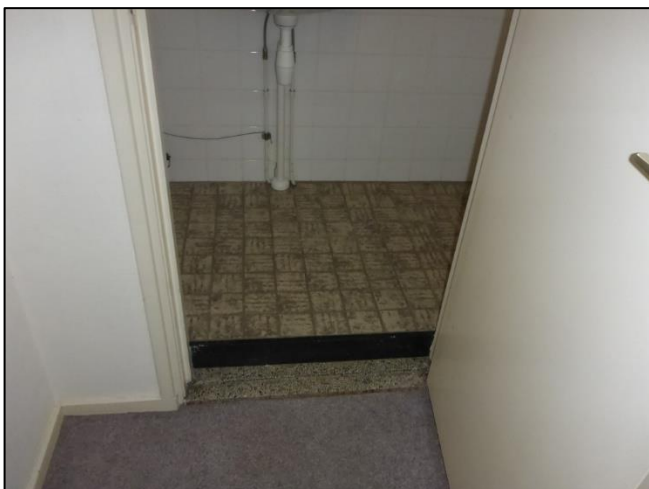
Foto 11: Badkamer: Dorpel (Asbestvrij)

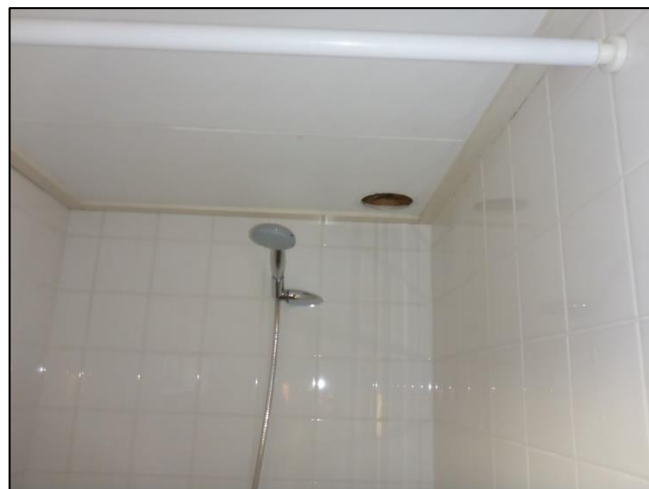
Foto 12: Badkamer: Ventilatiekanaal (Asbestvrij)

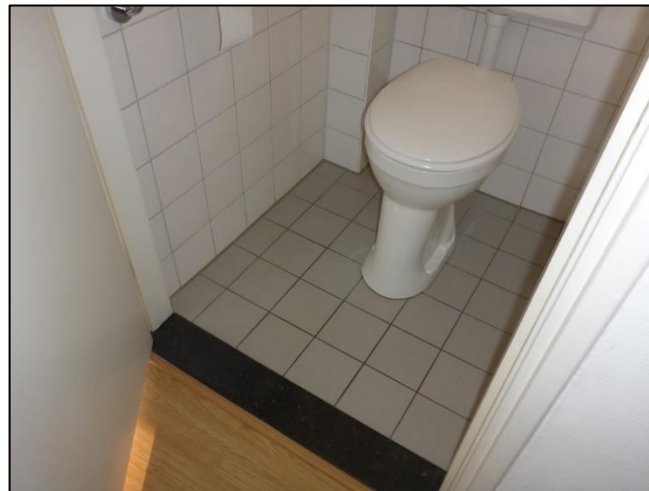
Foto 14: Toilet: Dorpel (Asbestvrij)

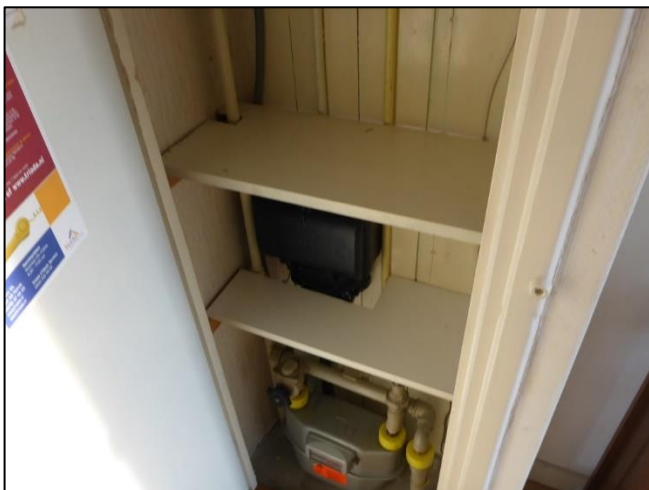
Foto 15: Hoofdzekeringskast (Ontoegankelijk)

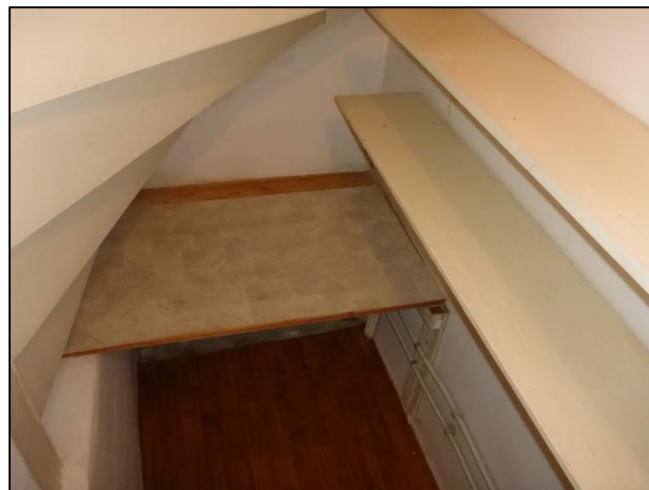
Foto 16: Trapkast (Asbestvrij)

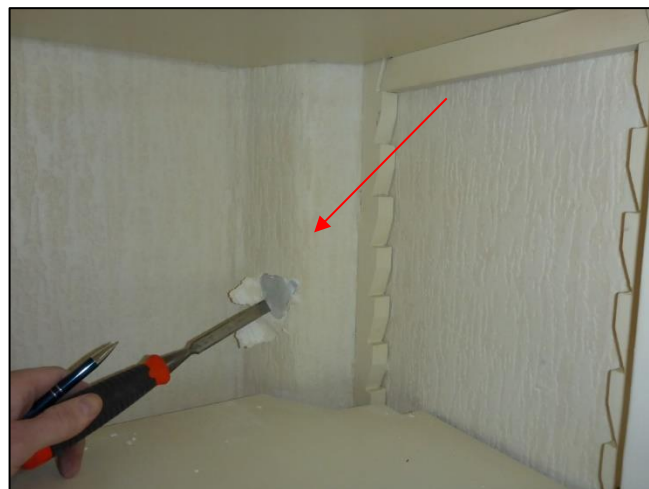
Foto 18: Woonkamer: Afvoerbuiss (Bron 4)

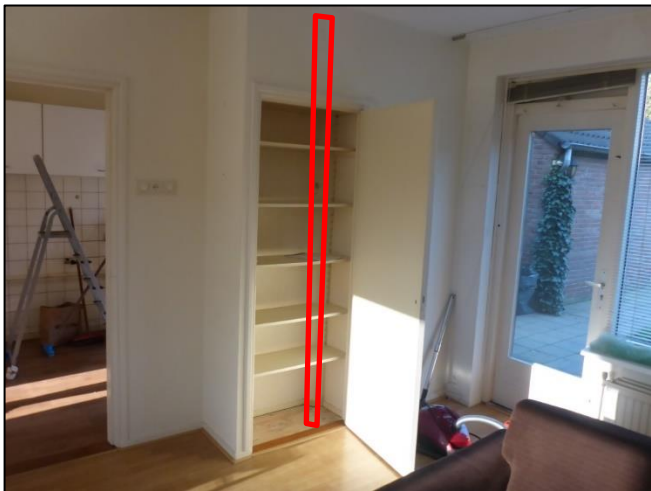
Foto 19: Woonkamer: Afvoerbuiskast (Bron 4)

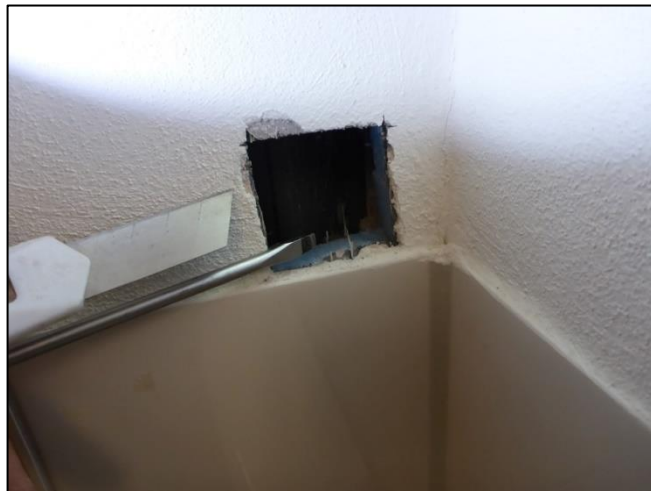
Foto 20: Toilet: Koof (Deconstructief onderzoek, asbestvrij)

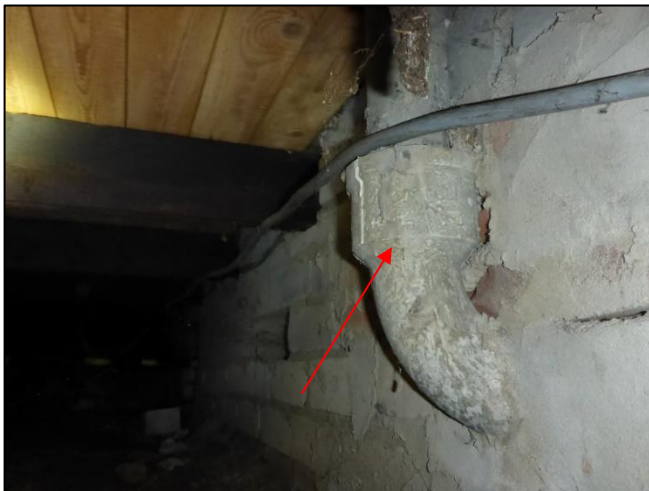
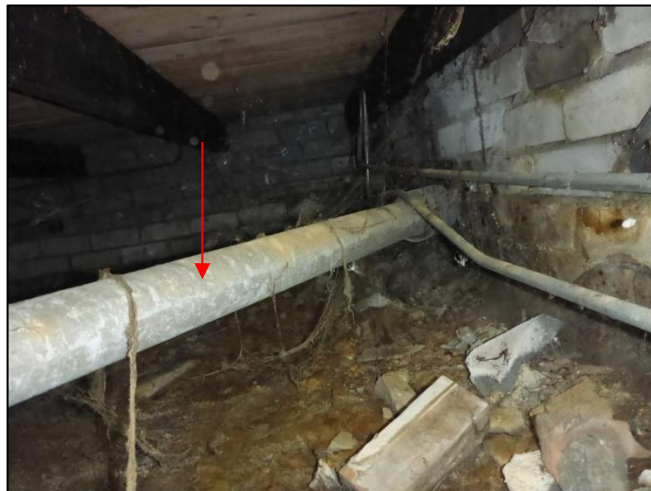
Foto 25: Kruipruimte: Afvoerbuis (Bron 5)

Foto 26: Kruipruimte: Afvoerbuis (Bron 5)

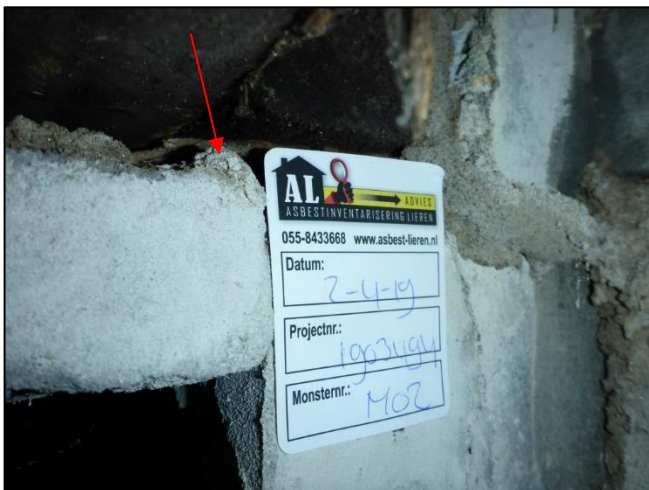
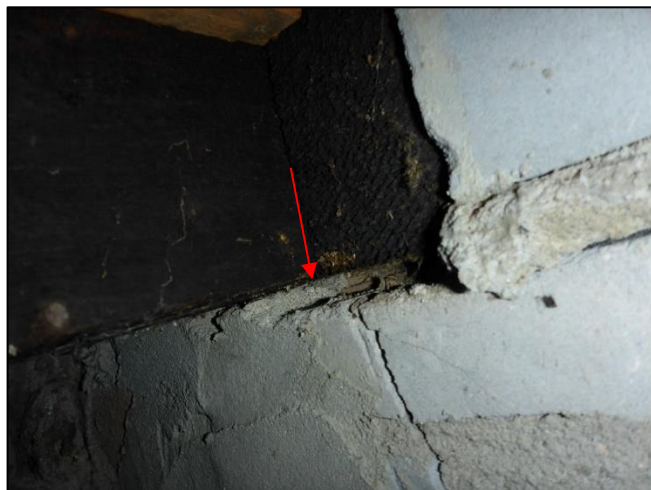
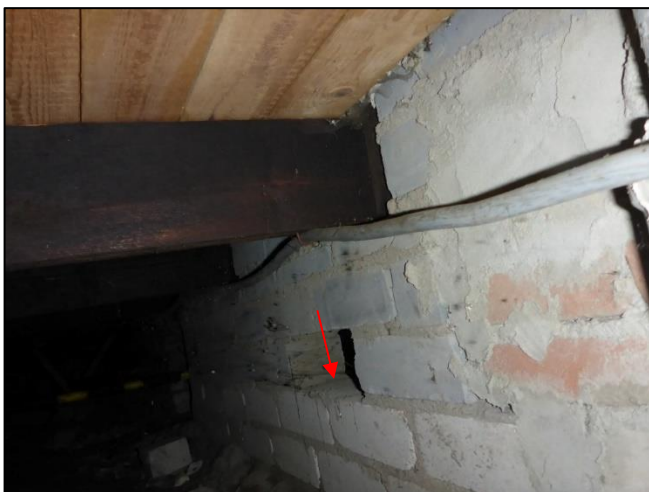
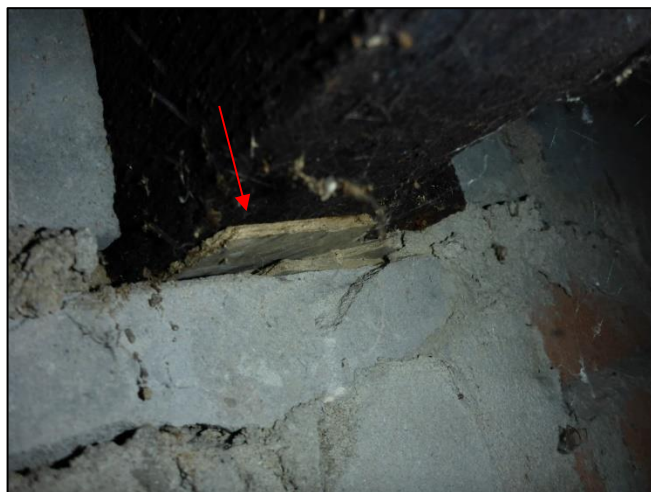
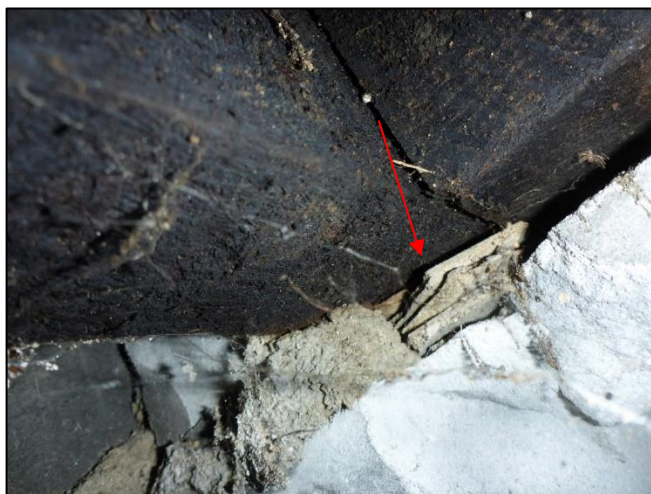
Foto 27: Kruipruimte: Vulplaatjes (Bron 2)

Foto 28: Kruipruimte: Vulplaatjes (Bron 2)

Foto 29: Kruipruimte: Vulplaatjes (Bron 2)

Foto 30: Kruipruimte: Vulplaatjes (Bron 2)

Foto 31: Kruipruimte: Vulplaatjes (Bron 2)

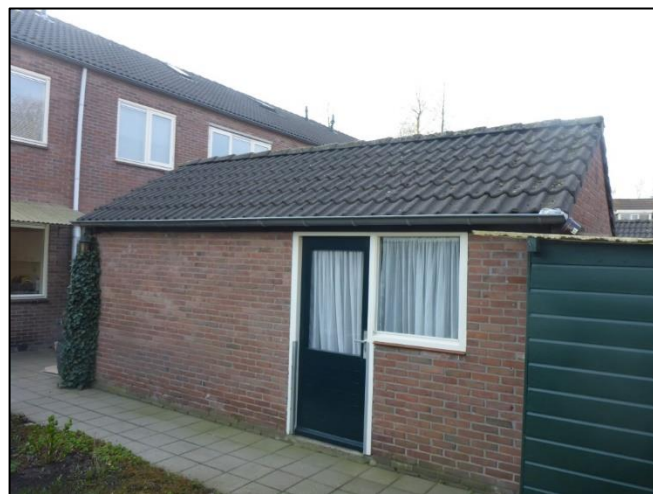
Foto 32: Berging: Raamkozijn (Asbestvrij)

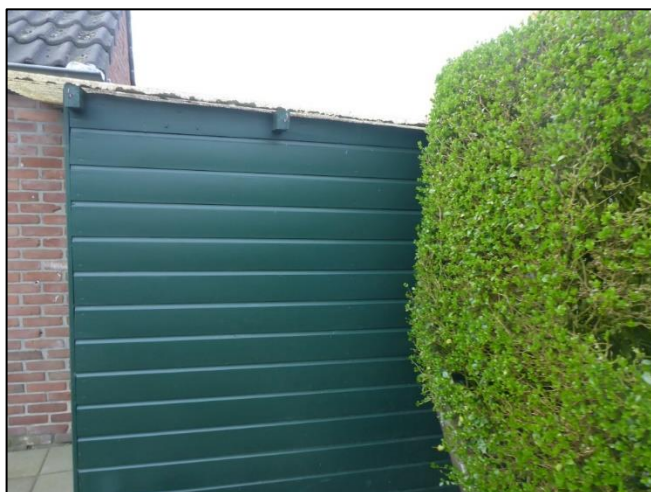
Foto 33: Berging (Asbestvrij)

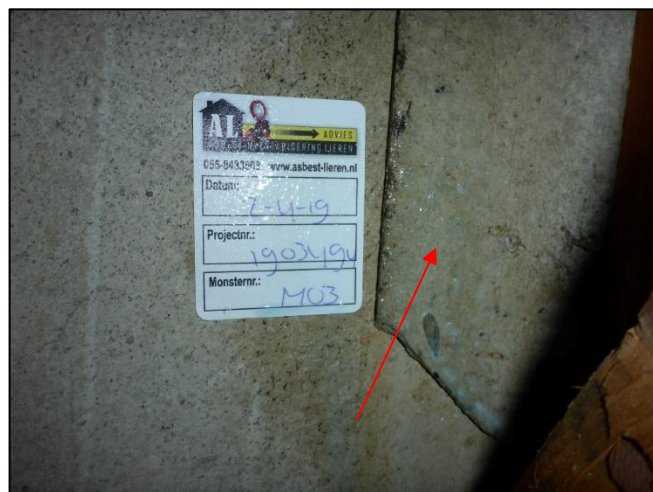
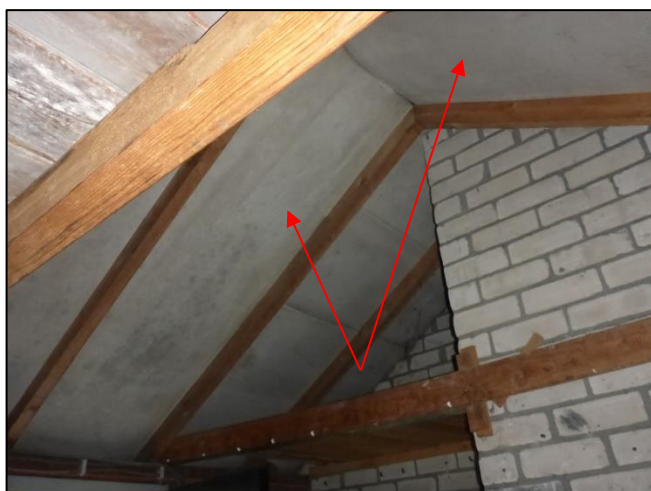
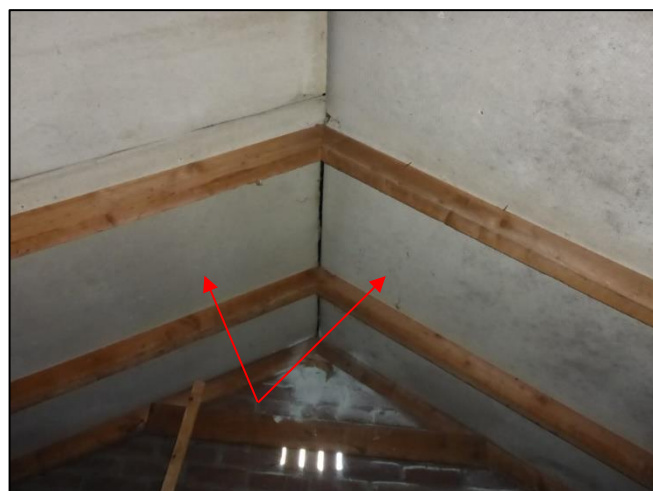
Foto 34: Berging: Dakbeschoot (Bron 3)

Foto 35: Berging: Dakbeschoot (Bron 3)

Foto 36: Berging: Dakbeschoot (Bron 3)

Het saneringsbedrijf zal erop moeten toezien dat het dakbeschot (Bron 3) van de berging kan overlappen op de naastliggende berging. Vooraf beoordelen of bij verwijdering van de overlapping geen schade kan ontstaan door lekkage en/of openliggende bebouwing.
