SAVO-KARJALAN YMPÄRISTÖTUTKIMUS OY

SIILINJÄRVEN KUNNAN
TARINAHARJUN LAMPIKETJUN
VEDENLAATUSELVITYS

LOPPURAPORTTI

28.12.2018

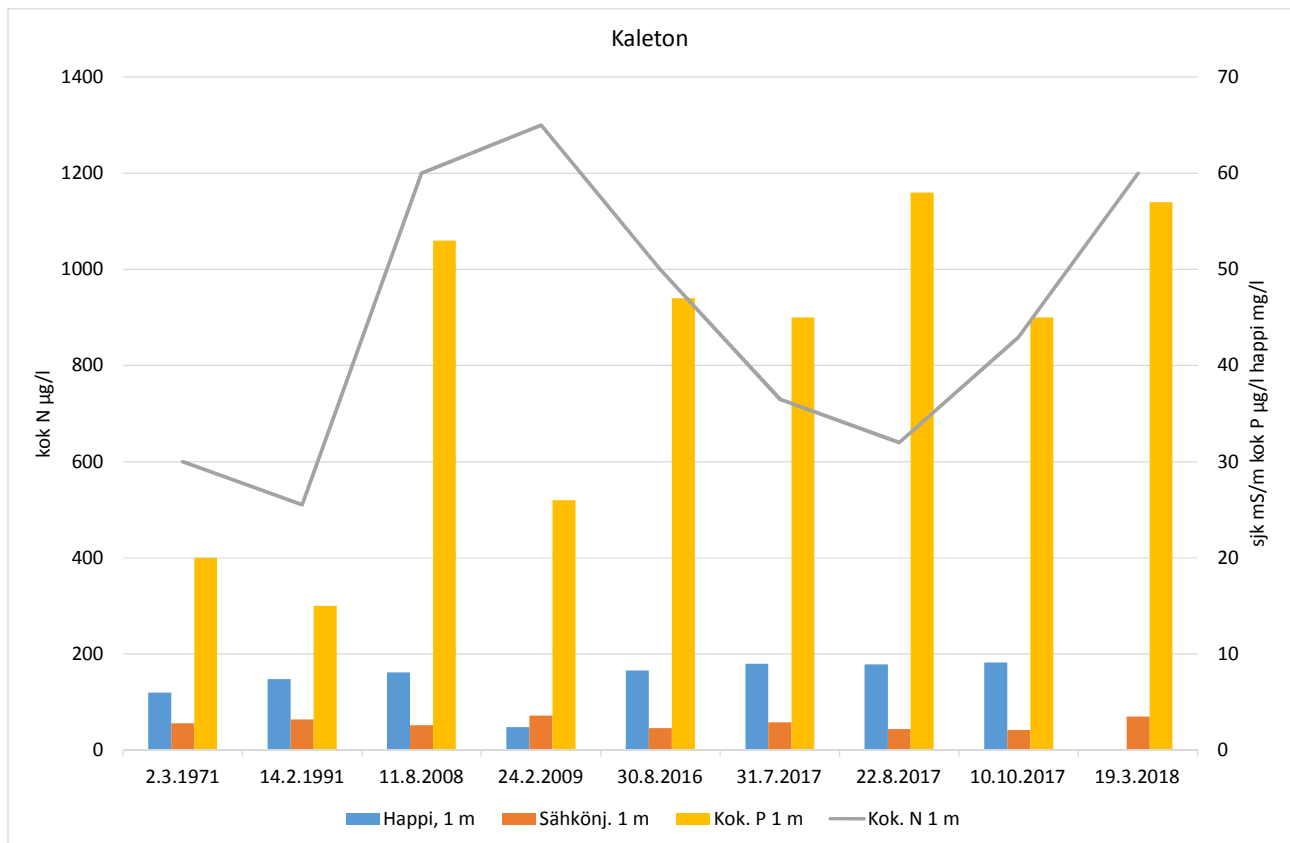
Kuva 1. Kaleton-lammen vedenlaatutuloksia eri näytekerroilla

Happitilanne matalassa lammessa on avovesikaudella ollut yleensä hyvä, mutta happi kuluu todennäköisesti loppuun talvella ja maaliskuussa 2018 lammen vesi oli hape-ton-tonta. Sähköjohtavuusarvot lammessa ovat olleet matalia, mutta selvästi kohonneet ravinne- ja klorofylli-a-pitoisuudet kuvastavat ulkoisen kuormituksen vaikutusta ja lampi luokituu reheväksi tai erittäin reheväksi. Hapen loppuminen talviaikaan aiheuttaa sisäistä kuormitusta ja nostaa ravinne- ja rautapitoisuuksia. Ravinnepitoisuudet näyttäisivät kohonneen 70-luvulta sekä 90-luvun alkupuolen tilanteesta (kuva 1).

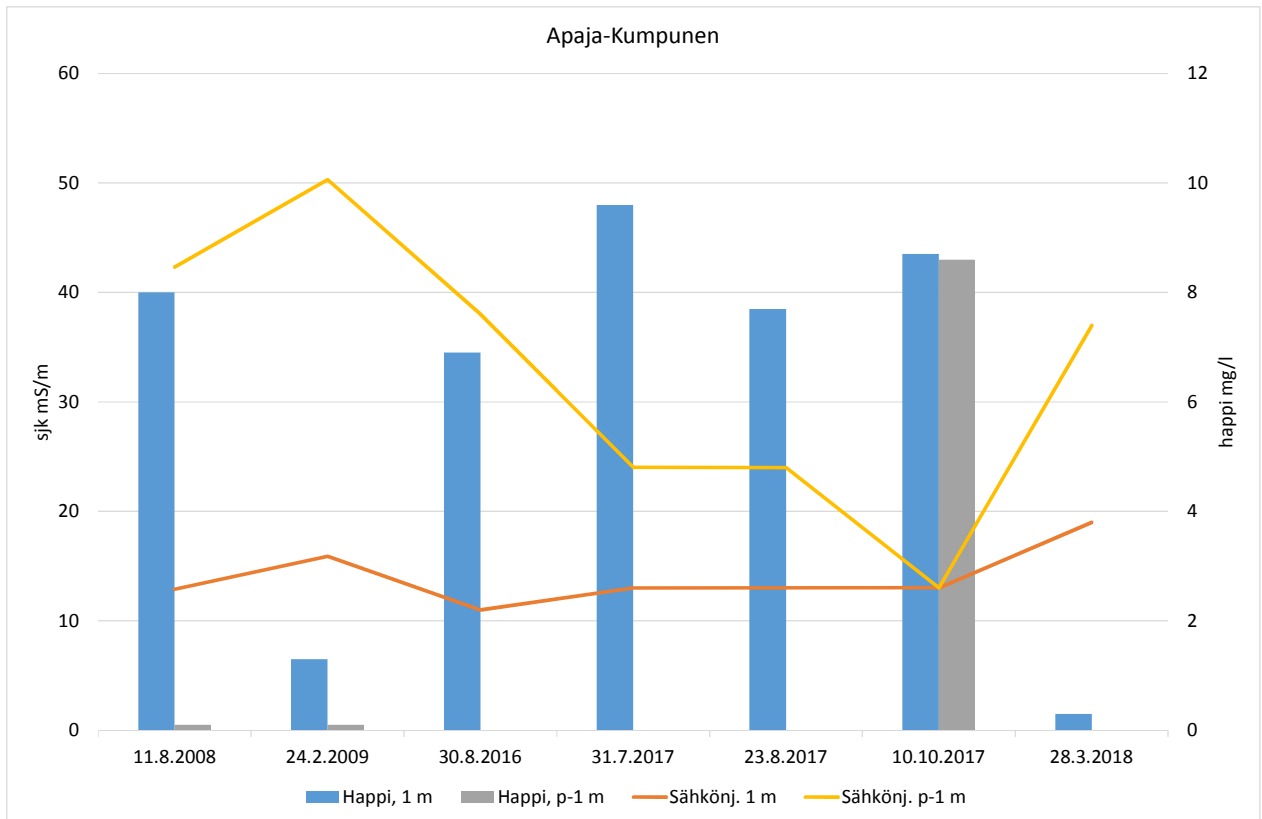
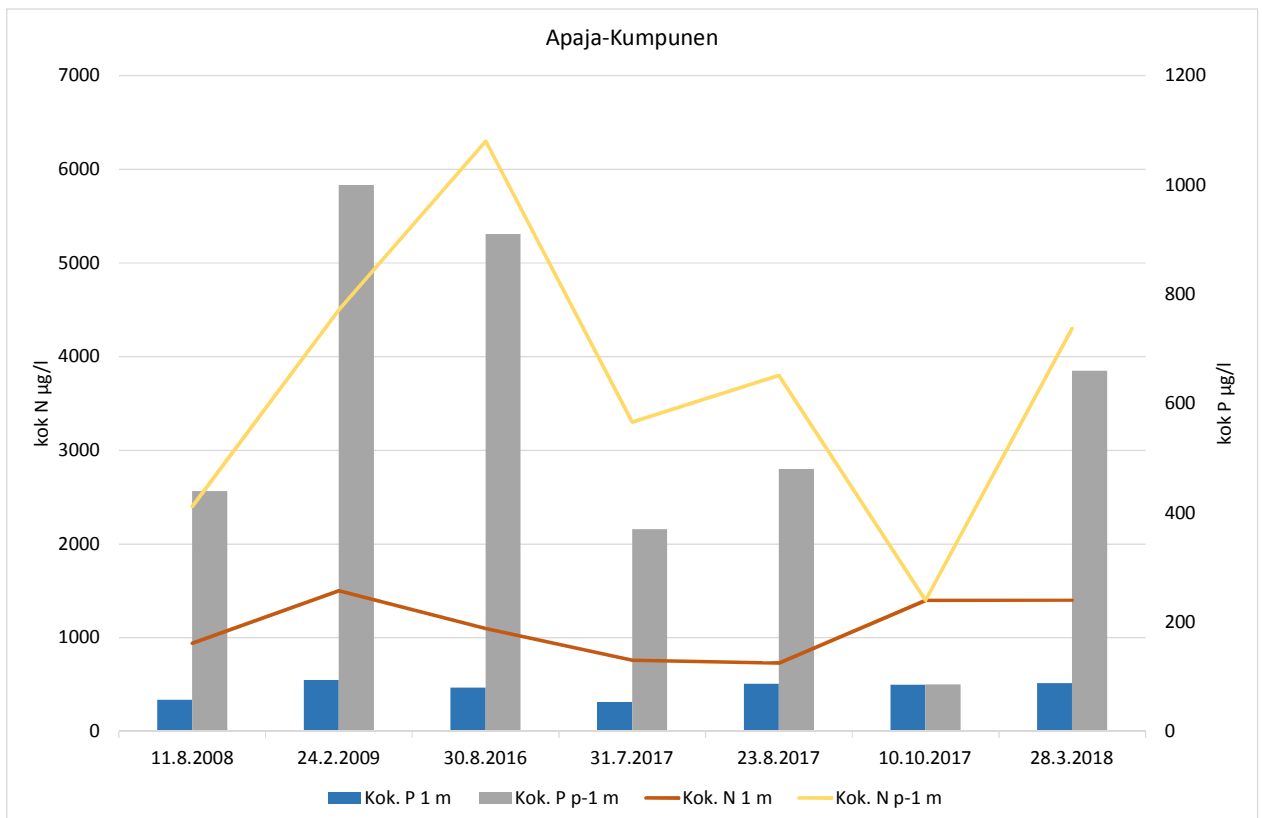
Lammen vesi on ravinne- ja klorofylli-a-pitoisuuksien perusteella erittäin rehevää. Kerrostuneisuusaikoina happi kuluu voimakkaasti siten että ajoittain vesi on hapetonta välivesisyvyydestä pohjalle asti. Päälysvivedessä happea on riittänyt kesäaikaan hyvin, mutta todennäköisesti talviaikaan vesi on usein hapetonta tai lähes hapetonta pinnasta pohjalle (maaliskuussa 2018 happipitoisuus pinnassa ja välivedessä alle 1 mg/l, pohjanläheinen vesikerros hapeton). Hapen loppuminen alemmista vesikerroksista aiheuttaa voimakasta sisäistä kuormitusta, mikä on kohottanut alempien vesikerrosten ravinne- ja rautapitoisuuksia. Veden sähkönjohtavuusarvot ovat olleet koholla varsinkin syvemmissä vesikerroksissa, mikä viittaa ulkopuolisen kuormituksen vaikutukseen (kuvat 2 ja 3).

Kuva 2. Apaja-Kumpusen happipitoisuus sekä sähkönjohtavuus eri näytekerroilla päällys- (1 m) ja alusvedessä (p-1 m)

Kuva 3. Apaja-Kumpusen ravinnepitoisuudet eri näytekerroilla päällys- (1 m) ja alusvedessä (p-1 m)

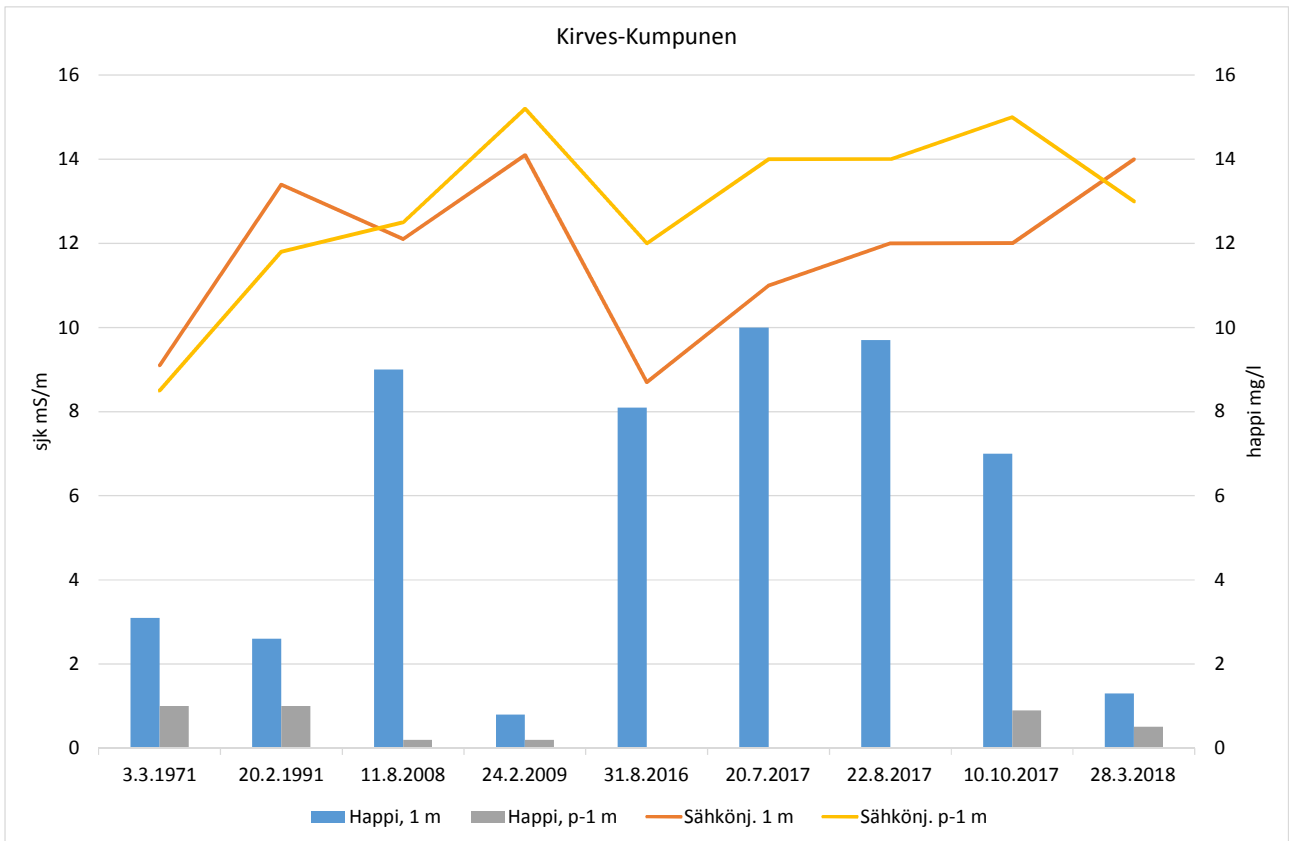
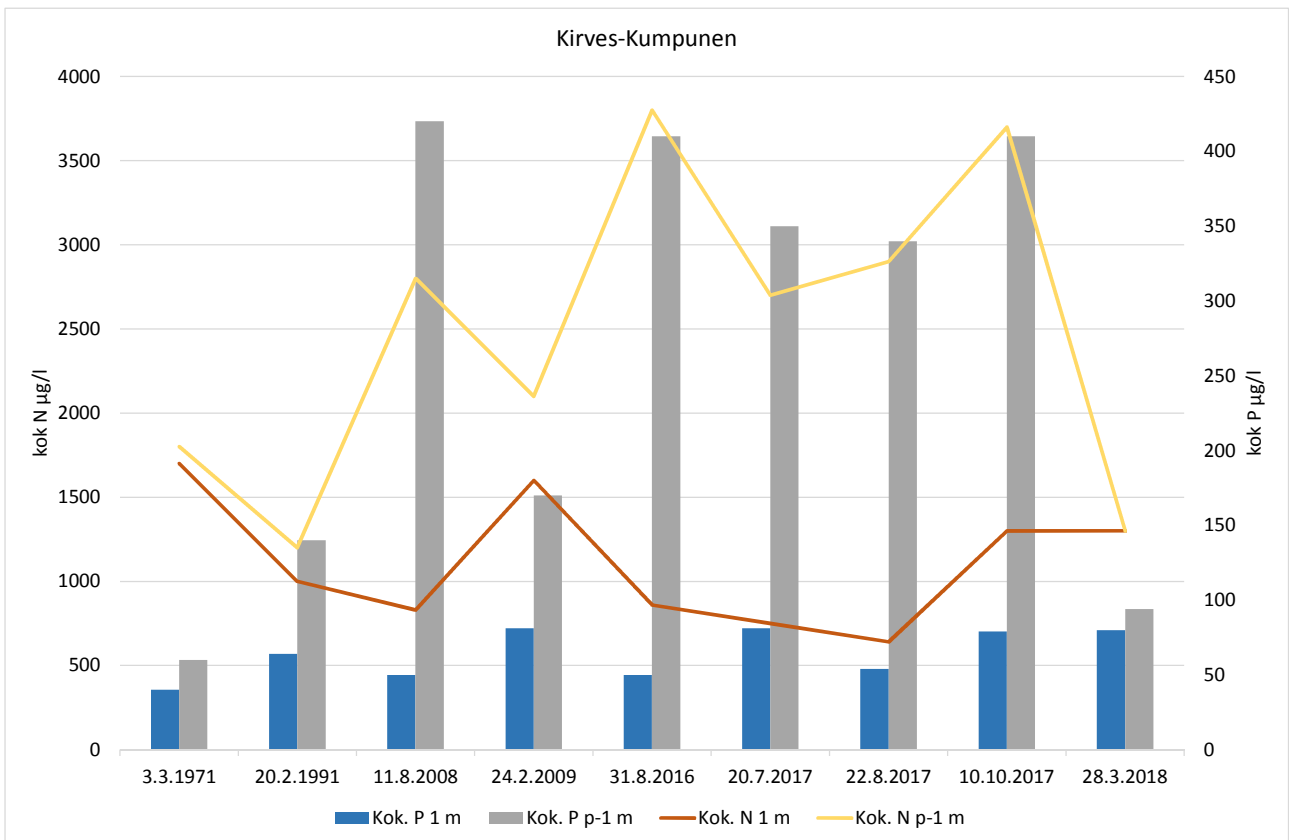
Vesi Kirves-Kumpusessa on erittäin rehevää ja ravinnepitoisuudet ovat samaa tasoa kuin yläpuolisessa Apaja-Kumpusessa. Myös levätuotanto on ollut runsasta mutta viimeaikaisilla näytekeroilla hieman vähäisempää kuin Apaja-Kumpusessa (kuva 6). Happitilanne on kerrostuneisuuskaudella ollut heikko ja pohjanläheinen vesikerros on viime vuosina ollut loppukesällä hapeton ja välivesi niukkahappinen. Maaliskuussa 2018 happea riitti hyvin niukasti koko vesimassaan, mutta käytännössä happiolosuhteet olivat niin heikot, ettei se mahdollista juurikaan kalaston elinmahdollisuuksia. Veden happamuus on ollut lähellä neutraalia ja sähkönjohtavuus lievästi koholla. Heikon happitilanteen aiheuttaman sisäisen kuormituksen vuoksi ravinne- ja rautapitoisuudet alemmissa vesikerroksissa ovat olleet koholla (kuvat 4 ja 5).

Kuva 4. Kirves-Kumpusen happipitoisuus sekä sähkönjohtavuus eri näytekerroilla päällys- (1 m) ja alusvedessä (p-1 m)

Kuva 5. Kirves-Kumpusen ravinnepitoisuudet eri näytekerroilla päällys- (1 m) ja alusvedessä (p-1 m)

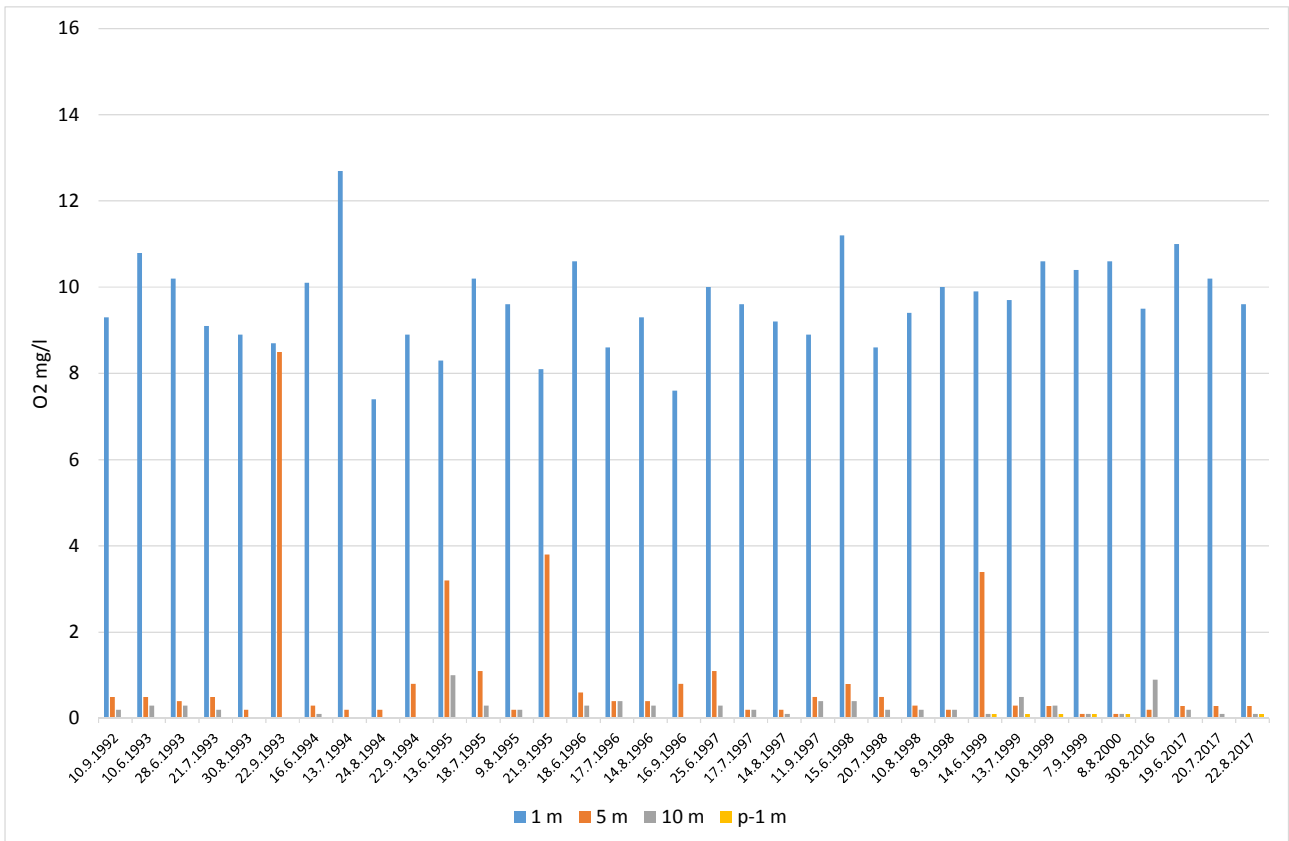
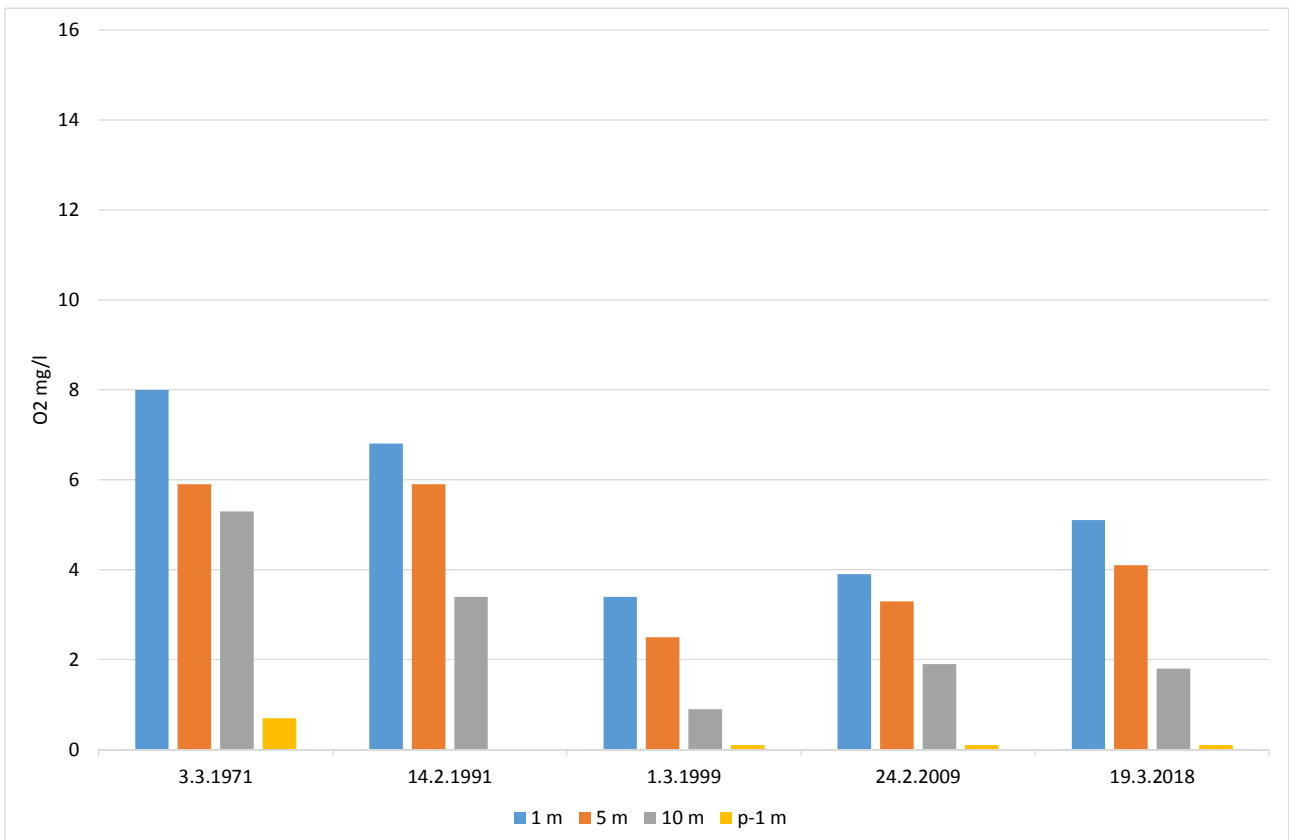
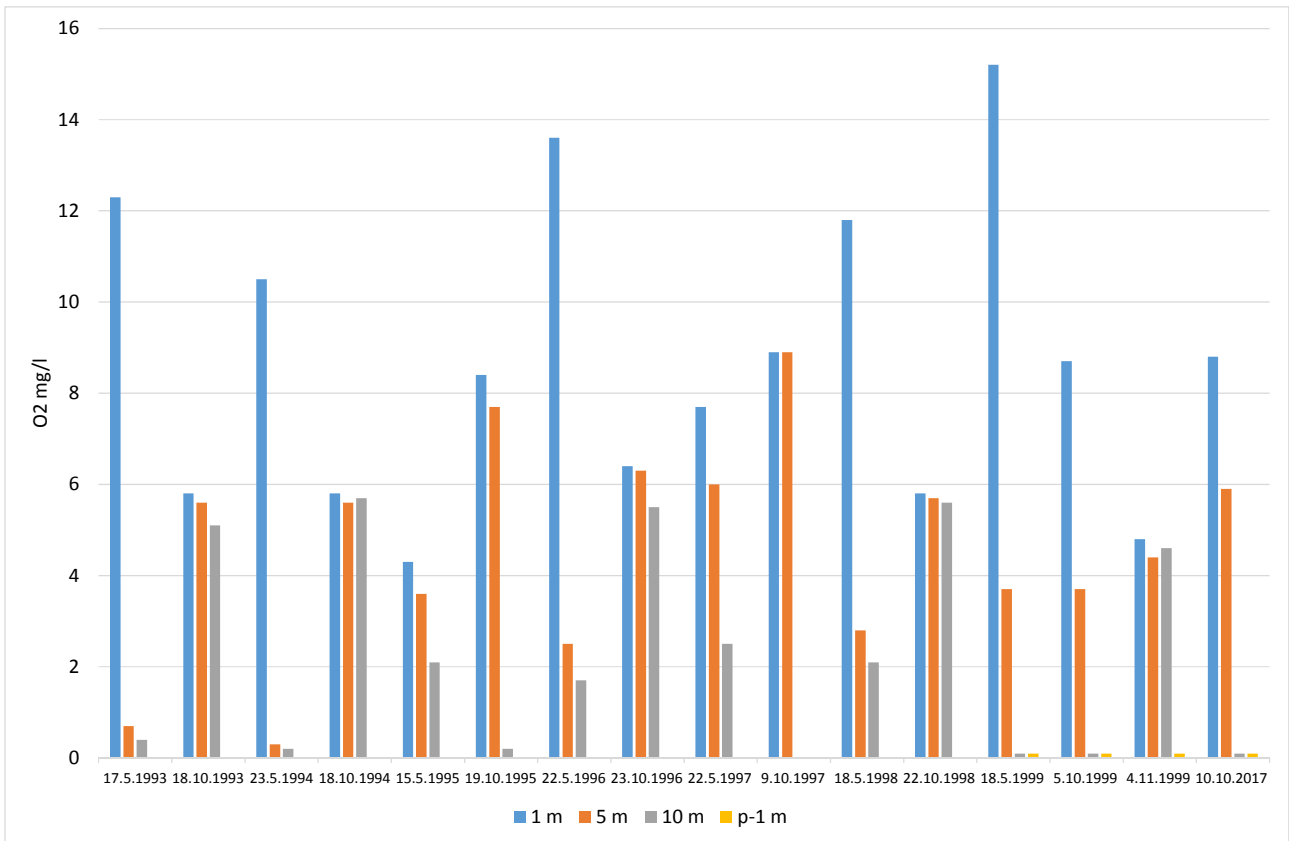
Lammen happitilanne on ollut koko mittaushistorian ajan hyvin heikko. Pohjanläheinen vesikerros on ollut käytännössä hapeton muutamaa mittauskertaa lukuun ottamatta ja heikko happitilanne on ollut vallitseva myös 15 metrin syvyydessä (90-luvun alusta luki keskiarvo alle 1 mgO₂/l). Pohjanläheisen vesikerroksen happitilanne ei ole kohentunut myöskään täyskiertoaikaan otetuissa näytteissä (kuva 7/3), joten todennäköisesti syystäyskierto lammessa on heikkoa tai vesi kiertää hyvin myöhään syksyllä eikä lammen happivarasto ehdi täyttyä ennen jääkannen tuloa. Viiden metrin syvyydessä hapeta on riittänyt heikosti tai tyydyttävästi ja päällyksvedessä happitilanne on vaihdellut tyydyttävästä hyvään (kuvat 7/1-7/3).

Kuva 7/1. Happipitoisuus Syvä-Kumpusessa eri syvyyksissä (p-1 m = pohjanläheinen vesikerros) kerrostuneisuuskaudella kesäaikaan

Kuva 7/2. Happipitoisuus Syvä-Kumpusessa eri syvyyksissä (p-1 m = pohjanläheinen vesikerros) kerrostuneisuuskaudella talviaikaan

Kuva 7/3. Happipitoisuus Syvä-Kumpusessa eri syvyyksissä (p-1 m = pohjanläheinen vesikerros) täyskiertoaikaan

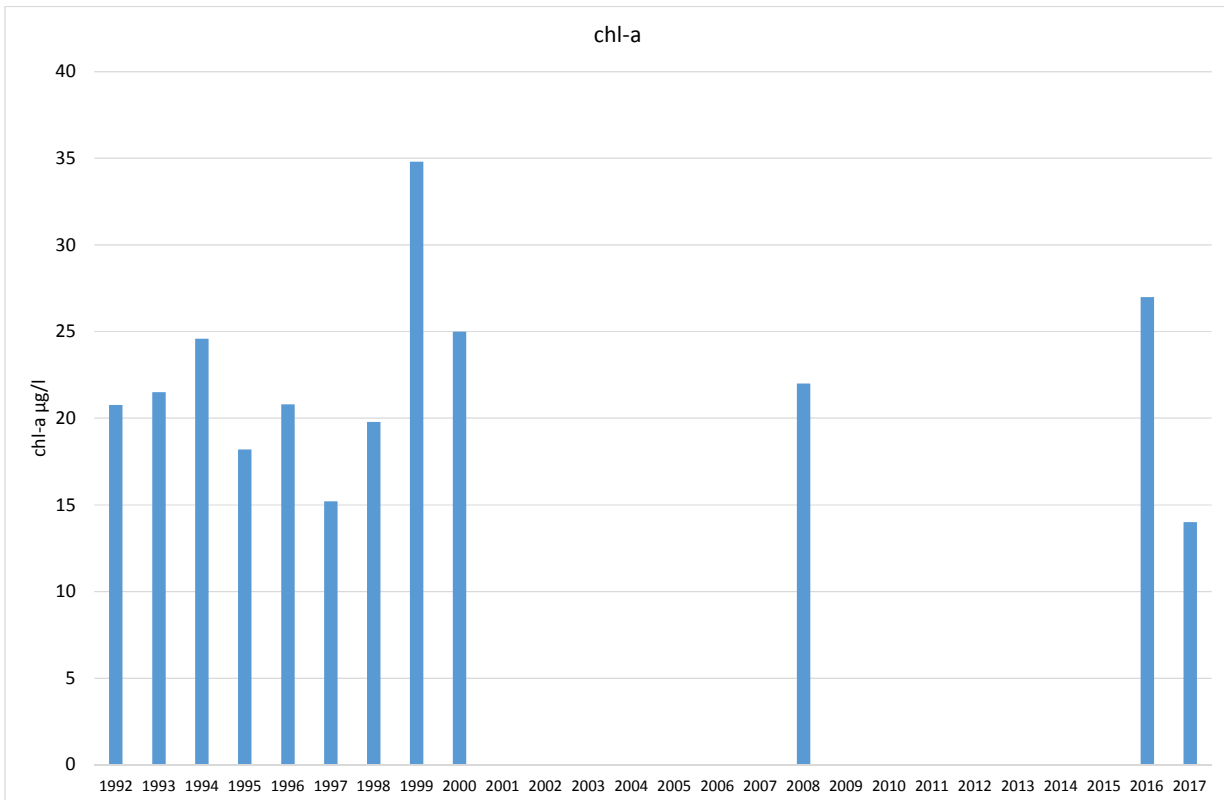
Kuva 10/2. Levätuotantoa kuvaava klorofylli-a-pitoisuuden keskiarvot touko-syyskuulta eri vuosina Syvä-Kumpusen päällysvedessä

Syvä-Kumpunen luokituu päällyksveden kokonaisfosforipitoisuuden perusteella reheväksi. Fosforipitoisuus päällyksvedessä on vaihdellut 16-90 µg/l. Pohjan lähellä jatkuva hapettomuus aiheuttaa voimakasta sisäistä kuormitusta, mikä on kohottanut fosforipitoisuuden tasolle 330-1300 µg/l (kuva 8). Maaliskuussa 1971 otetussa yhdessä näytteessä fosforipitoisuus oli pohjan lähellä 50 µg/l ja päällyksvedessä 20 µg/l, joten tästä tasosta on tultu selvästi ylöspäin. Myös kokonaistyyppipitoisuudet ovat vaihdelleet samansuuntaisesti: päällyksvedessä pitoisuus on ollut keskimäärin 858 µg/l ja pohjan lähellä 3010 µg/l (kuva 9). Myös levätuotantoa kuvaava klorofylli-a-pitoisuus kuvastaa selvää rehevyyttä. 90-luvulta lähtien mitatut klorofylli-a-pitoisuudet ovat olleet keskimäärin 20,4 µg/l pitoisuuksien vaihdellessa niukkaa levätuotantoa kuvaavasta 2,5 µg/l erittäin runsaaseen tuotantoon 81,0 µg/l (kuva 10/1). Touko-syyskuun klorofylli-a-pitoisuuksien keskiarvo eri vuosina ei kuvasta selvää muutoksen suuntaa lammen leväpitoisuuksissa (kuva 10/2)

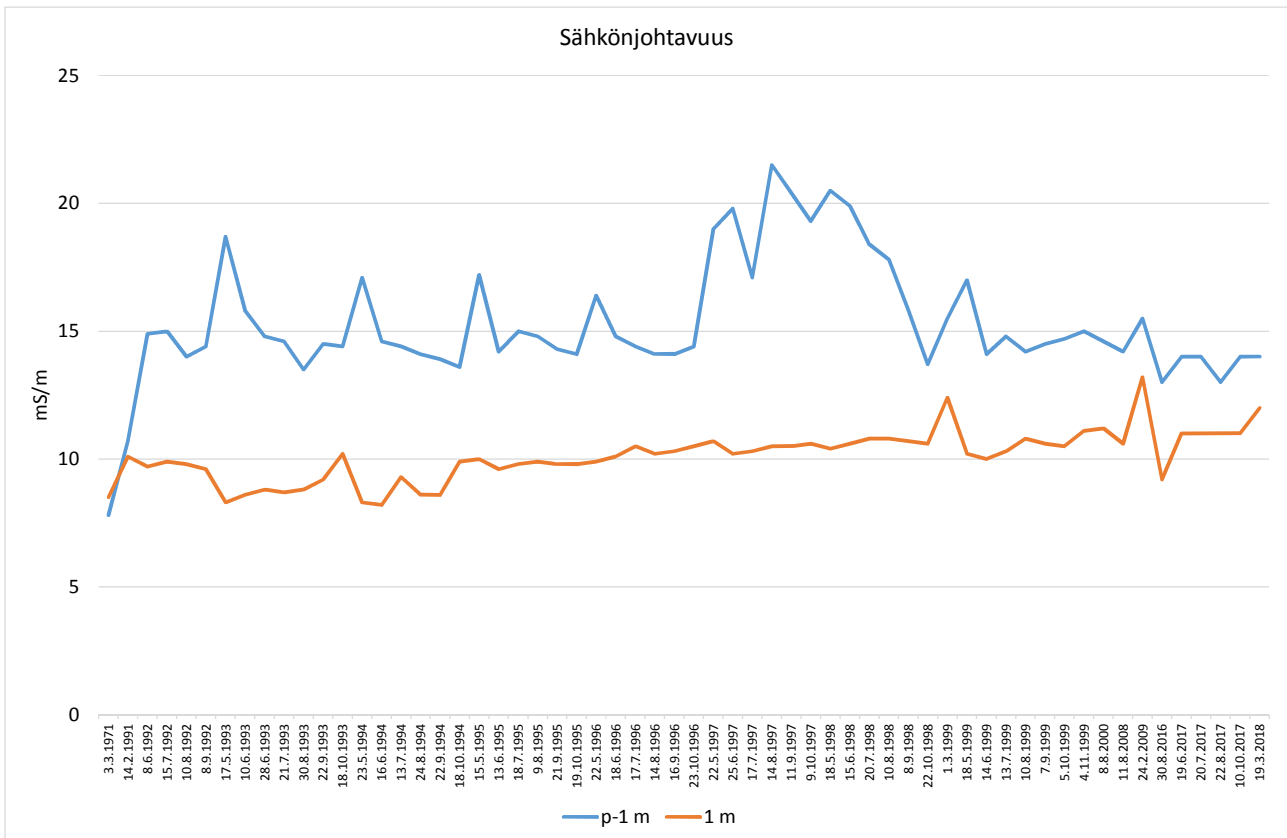
Kuva 11. Sähkönjohtavuus Syvä-Kumpusen päällysvedessä (1 m) ja pohjan lähellä (p-1 m) eri näytekertoilla

Veden sähkönjohtavuus on vaihdellut jonkin verran eri näytekerroilla (kuva 11), mutta selvää muutoksen suuntaa ei ole havaittavissa. Pohjan lähellä pitoisuudet ovat olleet korkeampia kuin päällyksvedessä ja pohjanläheisissä näytteissä sähkönjohtavuus nousi selvästi 90-luvulla 70-luvun yhteen näytteeseen verrattuna.

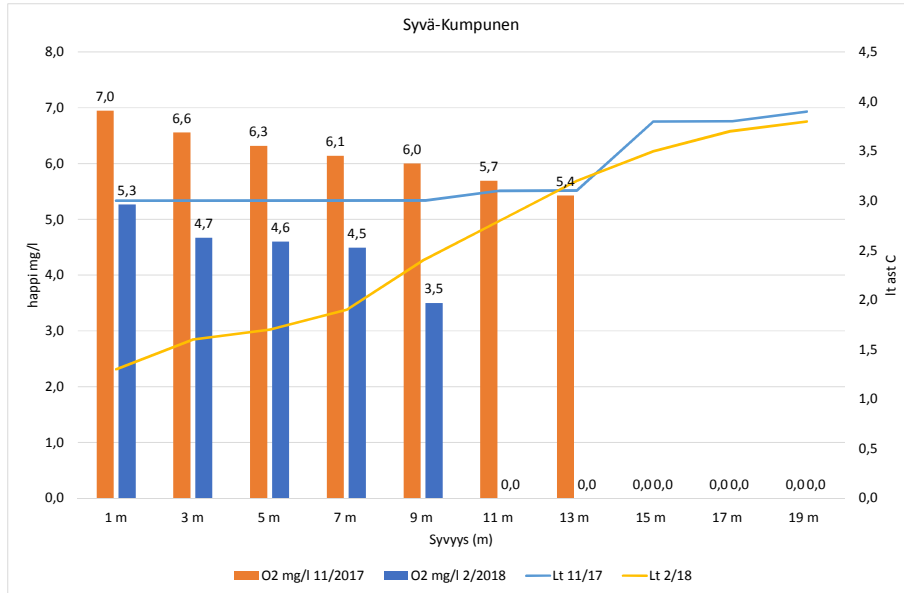
Kuva 12. Syvä-Kumpusen lämpötila ja happipitoisuus eri syvyyksissä marraskuussa 2017 ja helmikuussa 2018

Siiinjärven kunnan ympäristönsuojelu mittasi Syvä-Kumpusen vertikaalista lämpötilaa sekä happipitoisuutta 13.11.2017 sekä 23.2.2018. Molemmilla näytekerroilla vesimassa oli edelleen osin lämpötilakerrostunut ja happi oli lopussa syvemmissä vesikerroksissa. Vesi ei myöskään marraskuussa ollut kiertänyt mittaushetkellä eikä pohjanläheinen vesikerros saanut täten happitäydennystä.
