Formandens beretning for året 2015/16 Generalforsamling d. 07/11 2016

Esbønderup Skovhuse Vandværk A.m.b.a.
Skovhusvand - rent og velsmagende vand til beboerne i Esbønderup Skovhuse

KVALITETSSIKRINGSRAPPORT FOR:

Esbønderup Skovhuse Vandværk (ESV)

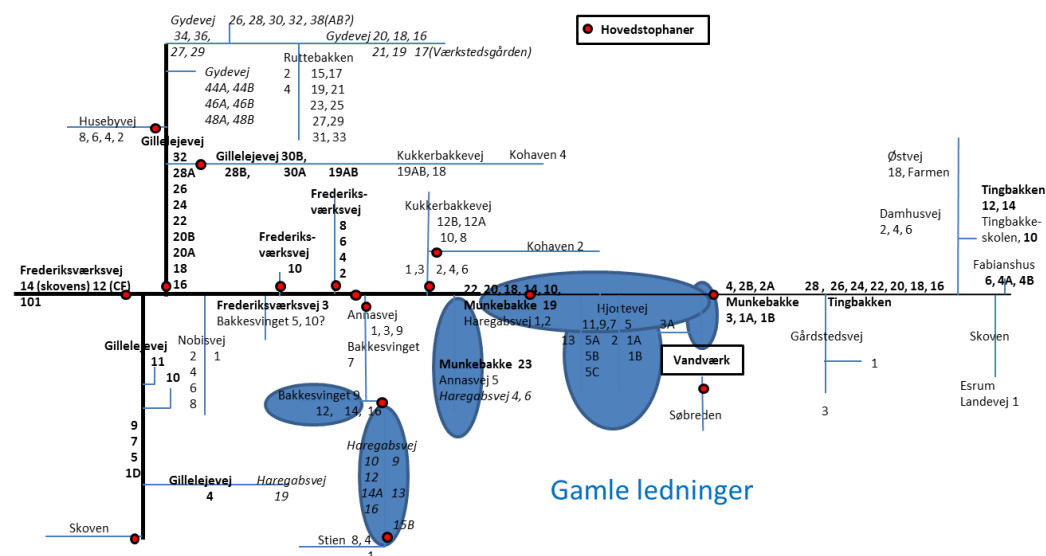
Forsyningsnet:

Som det ses herover findes der gamle forsyningsledninger af eternit og stikledninger af jern på Munkebakke syd for vandværket, samt på Bakkesvinget og Haregabsvej.

Resten af ledningsnettet er renoveret inden for de sidste 20 år. Dog er en del stikledninger og stophaner ikke renoveret.

Ingen umiddelbar risiko for forurening. Ved brud kan der dog ske indtrængning af forurenede vand som skal vaskes ud.
