## 期 間 入 札 の 公 告

千葉地方裁判所民事第 4 部

## 現況調査報告書

# 評 価 書

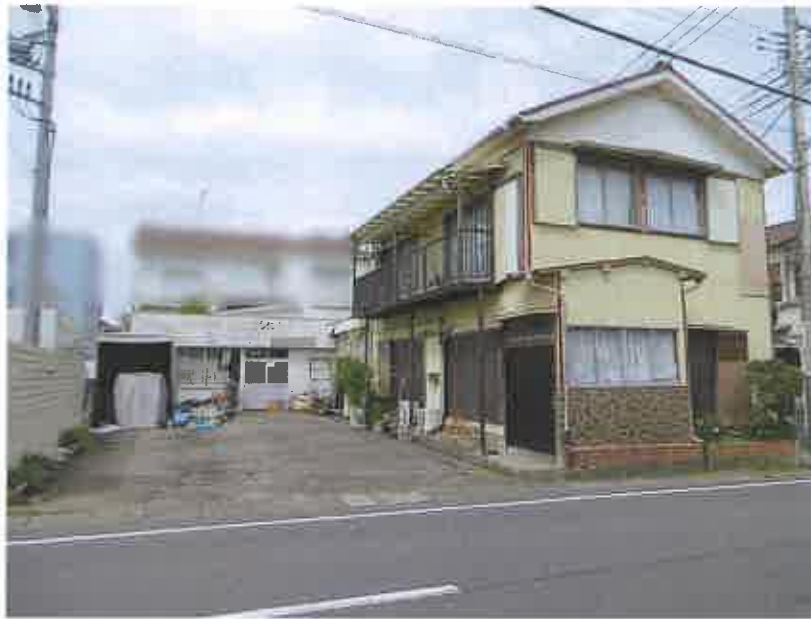
①

- 1 物件3及び4建物の敷地等として一体的に利用されており、南東側が幅員約8.5メートルの市道に、北東側が幅員約6メートルの市道に、各々接する。本敷地の北東側部分と北西側部分に物件3及び4建物が建在し、中央部分に駐車スペースがある(写真①②参照)。なお、調査時、北東側市道上の本敷地寄りに長期間放置状態と推測されるナンバープレートのない軽貨物車1台が駐車していた。
- 2 本敷地の北西側及び南西側の各隣接地とはブロック塀等により仕切られている。また、上記各市道との境界線付近にはフェンスや土留め等が一部存在する。これらの構築物により、本敷地の範囲を概ね認識することができる。
- 3 本敷地南西端付近に物置(現況)が存在する。簡易な構造で基礎もないため動産と認定した。内部には、廃バイクや自動車部品、ドラム缶等が保管されている。また、この物置と物件3建物の周辺には、自動車のパーツやごみ類が置かれている。

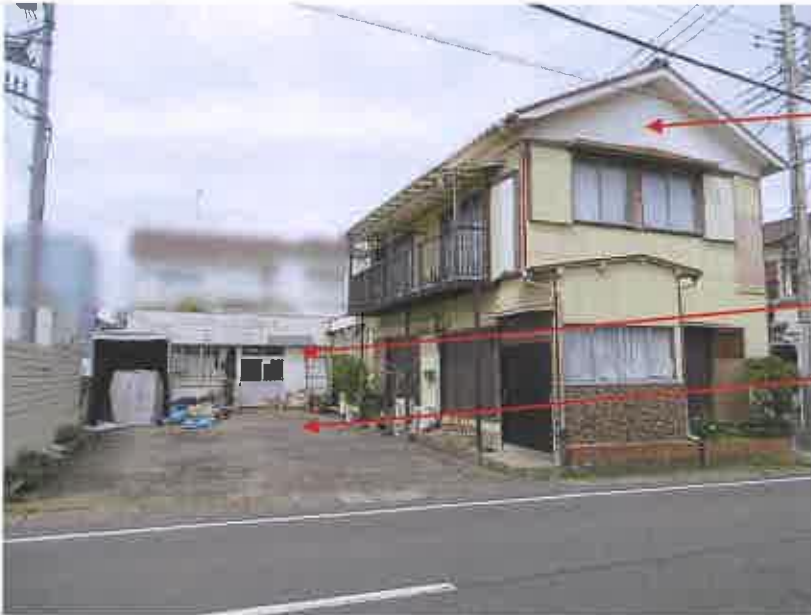
②

物件 3

物件 4

物件 1 及び 2  
(駐車スペース)

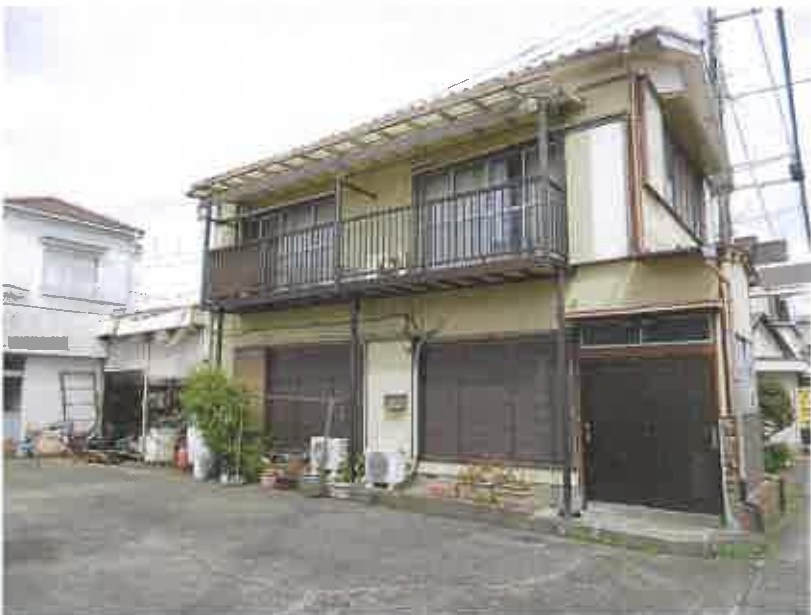
③

### ■物件3（写真③）について

物件 3

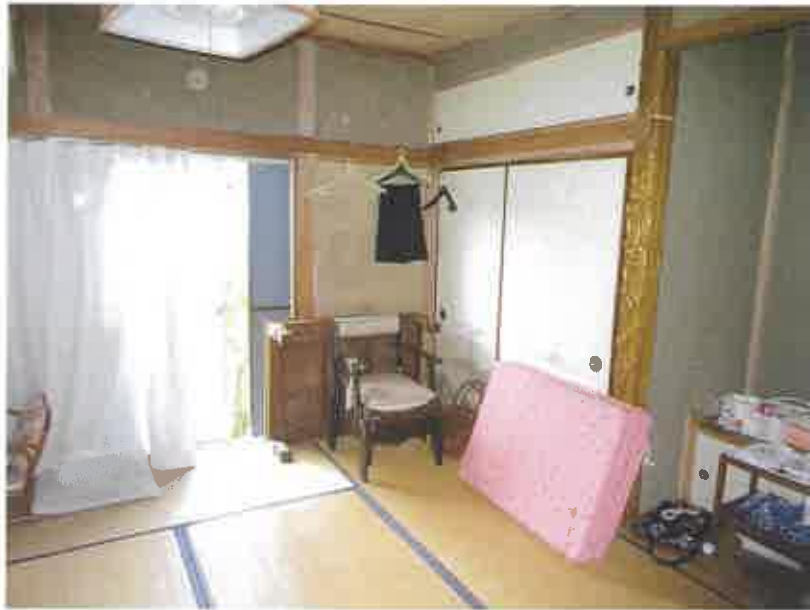
④

- 1 物件3建物内には、通常の生活に使用する家財道具や電化製品等が存在していた(写真④⑤参照)。
- 2(1) 1階北端外壁に物置(約3㎡)が結合されている(土地建物位置関係図及び建物間取略図参照)。この物置の建築時期は不詳であるが、現況から未登記の増築部分と判断した。内部には、ポリタンクや空の段ボール箱が置いてある。当該増築部分の屋根の一部が北東側市道上に越境している可能性がある。
- (2) 物件3建物の現況及び債務者兼所有者の親族の陳述から、2階南西側部分は未登記の増築部分(約25㎡)であると判断した(写真⑥及び建物間取略図参照)。固定資産公課証明書の記載内容から、昭和51年頃に増築されたものと推定する。外観から2階和室3の北西側に掃き出し窓の存在が推測されたが、同室西側には大型家具等が置かれていたため、建物内部から窓の位置や形状は確認できなかった。
- 3 建築後約57年が経過し、設備の老朽化や天井・内壁・床に経年相応の劣化(細かな傷や変色等を含む)及び汚損があることに加え、以下の損傷等も見られた。また、南端付近の建物基礎部分にひび割れが生じている(写真⑦参照)。
  - ・ 1階和室1の天井と内壁に雨漏りの跡と思われるシミがある(写真⑧参照)。また、DKの天井の一部にパネルが取り付けられており、その付近に同様のシミがある。
  - ・ 1階和室1や浴室の内壁等に複数のひび割れがあり、一部は補修されている(写真⑤参照)。
  - ・ 1階和室2の天井材が撓んでおり、隙間が生じている。
  - ・ ベランダの屋根の一部が破損している。

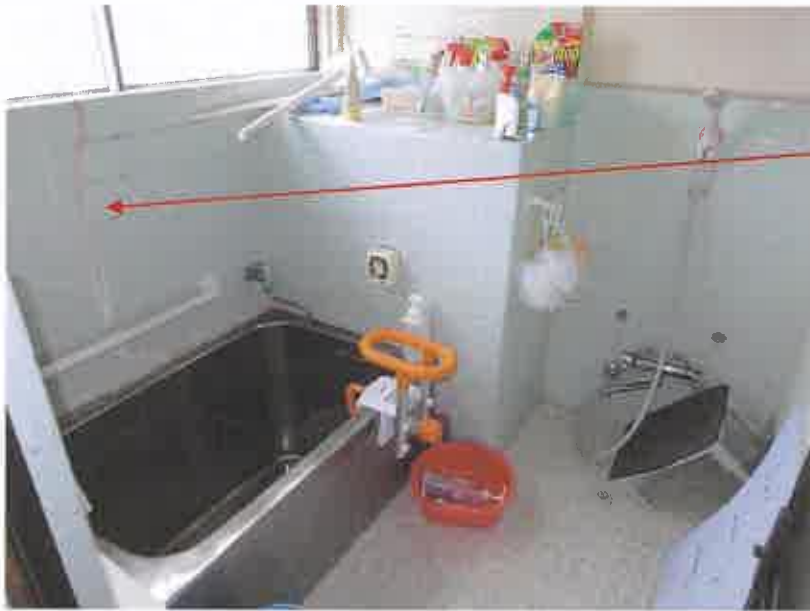
⑤

| 関係人の陳述等 | |
|---|---|
| ■債務者兼所有者の親族 | <p>物件3建物には、令和7年1月末頃まで母(債務者兼所有者)が一人で住んでいましたが、老人福祉施設に入所したため、現在は空き家になっています。</p> <p>物件4建物は令和4年頃まで自動車整備業の事務所兼作業所として使用されていましたが、現在は使用されていません。</p> <p>物件3建物の2階南西側部分は昭和51年頃に増築しています。</p> <p>令和6年大型台風の時に物件3建物の南東側外壁の一部が破損しましたが、板を取り付けて修復しました。また、東日本大震災の影響で内壁等にひびが入りましたが、一部は補修済です。</p> <p>物件3建物の水回り設備等に不具合はありません。</p> <p>物件3建物内で10年以上前に犬を飼っていました。</p> <p>本敷地の境界線について近隣との間で争いはありません。</p> <p>(令和7年3月13日に面談聴取)</p> |

ひび割れ箇所を補修

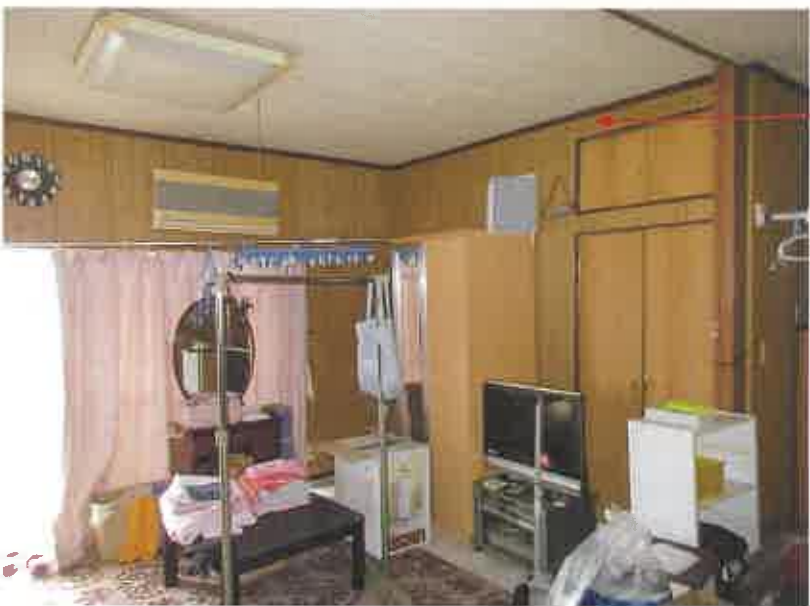
⑥

未登記増築部分

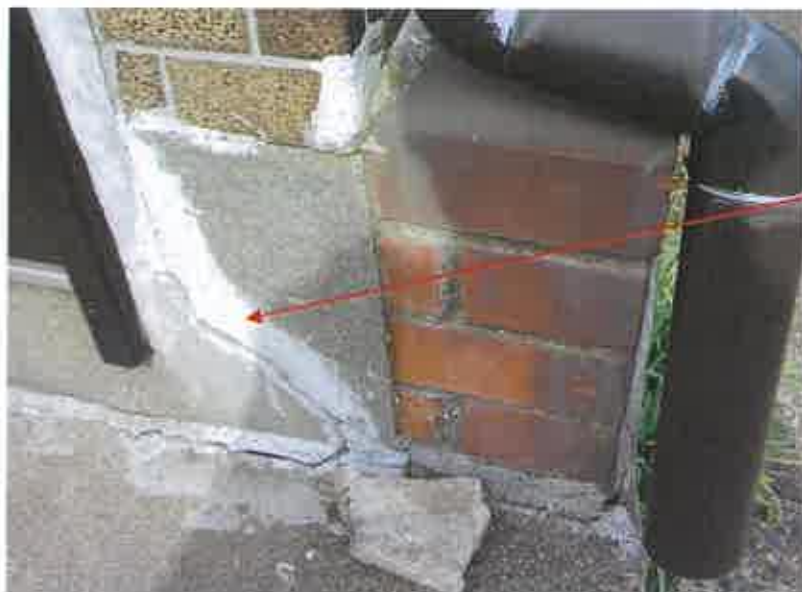
⑦

基礎部分のひび割れ

| 区 分 | 主である建物 | |
|---|---|---|
| 保 守 管 理 の 状 態 | やや劣る<br>・ 空き家の状態にあり、上水道、プロパンガス、下水道等供給処理設備の稼働状況は不明である。<br>1 階和室1に雨漏り跡と推察されるシミ、1階和室2の天井のたわみ及び隙間、DKの天井の雨漏り跡と推察されるシミとパネルによる修復跡、ベランダの屋根の破損、建物南端の基礎にヒビ等が見受けられた。1階和室1、浴室等にひび割れがあるが、一部は補修さ | |

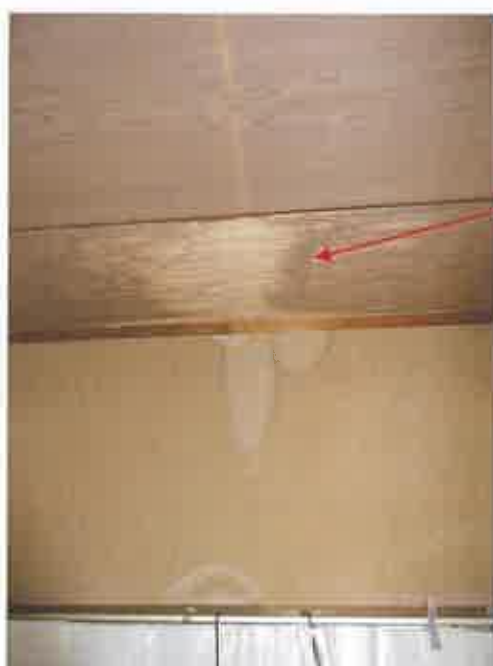
⑧

雨漏りの跡と思われるシミ

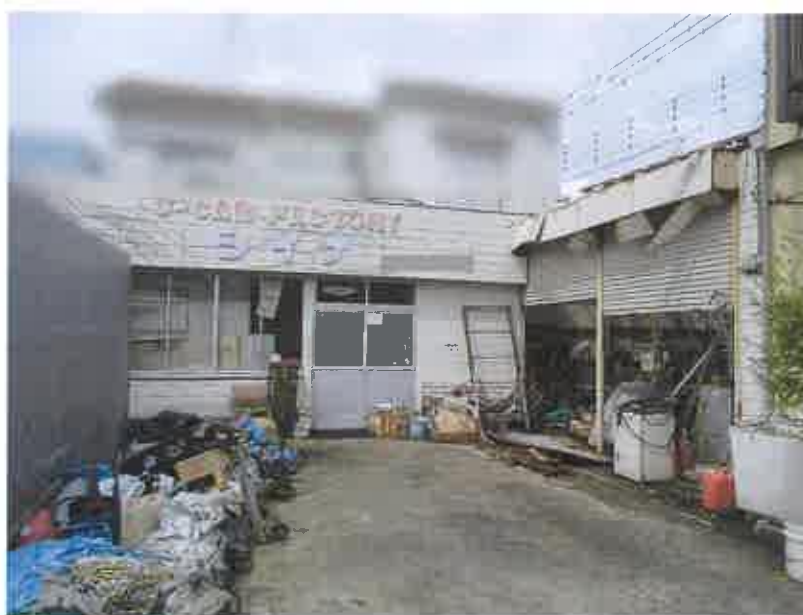
⑨

### ■物件4（写真⑨参照）について

物件 4

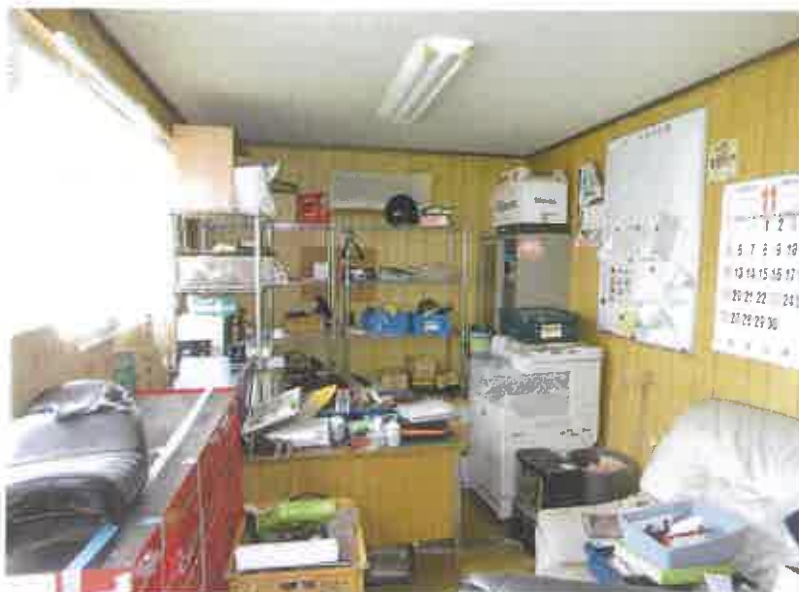
⑩

- 1 物件4建物はL字型の形状をしており、南西側部分が事務所、北東側部分が作業所になっている(土地建物位置関係図及び建物間取略図参照)。外観及び内部の状況から、従前、自動車整備業の事務所及び作業所として使用されていたものと推測されるが、現在は使用されていない。外観上は作業所部分と物件3建物が接合しているが、内部において互いに行き来することはできない。
- 2 事務所部分の内部は、事務机やソファ、事務機器、工具類等が置かれており、雑然とした状態である(写真⑩参照)。天井・内壁・床に経年相応の劣化(細かな傷や変色等を含む)及び汚損があることに加え、床シートの剥がれ等も見られた。
- 3 作業所部分は、屋根材がほぼすべて崩落しており(写真⑪参照)、北東側と南西側のシャッターは壊れて開いたままの状態である。内部は、崩落した屋根材やシャッターの一部、機械工具類、古タイヤ、ごみ類が散乱・堆積している(写真⑫参照)。

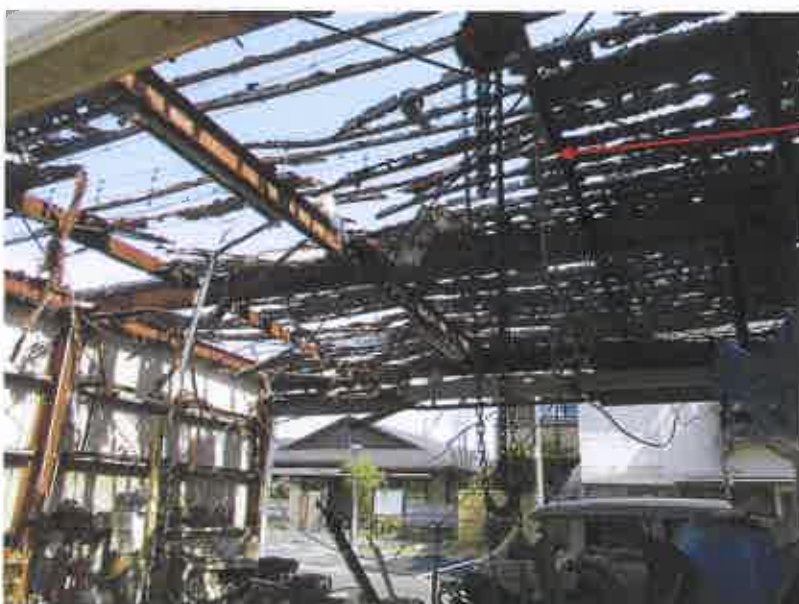
⑪

屋根材がほぼすべて崩落している

| 区 分 | 主である建物 | |
|---|---|---|
| 保 守 管 理 の 状 態 | 劣る<br>・ 物件4は、事務所部分と作業所部分で構成されている。<br>事務所部分は空き家の状態にあり、供給処理施設の稼働状況は不明である。<br>デスク、ソファーを含む事務用品、工具等の残地物が存する。<br>以上のほかは建物外部及び内部のいずれも概ね経年相応の減耗等が生じているものと判断される。<br>・ 作業所部分は、屋根材が崩壊し、床には自動車修理用と推察される部品、工具、機械器具、屋根材等が散乱している。シャッターの稼働は確認できなかったが壊れている可能性が高く、開いたままになっている。外気遮断性はなく建物の機能を失っている。<br>所有者の親族の陳述によると令和4年頃までは自動車整備業を営んでいたとのこと。また、作業所部分の屋根材の崩壊は台風の影響 | |

保守管理状況等を考慮した。特に物件4については、作業所部分の屋根が崩壊している状態等を考慮した。
