期 間 入 札 の 公 告

現況調査報告書

物件2(居宅)

評価書

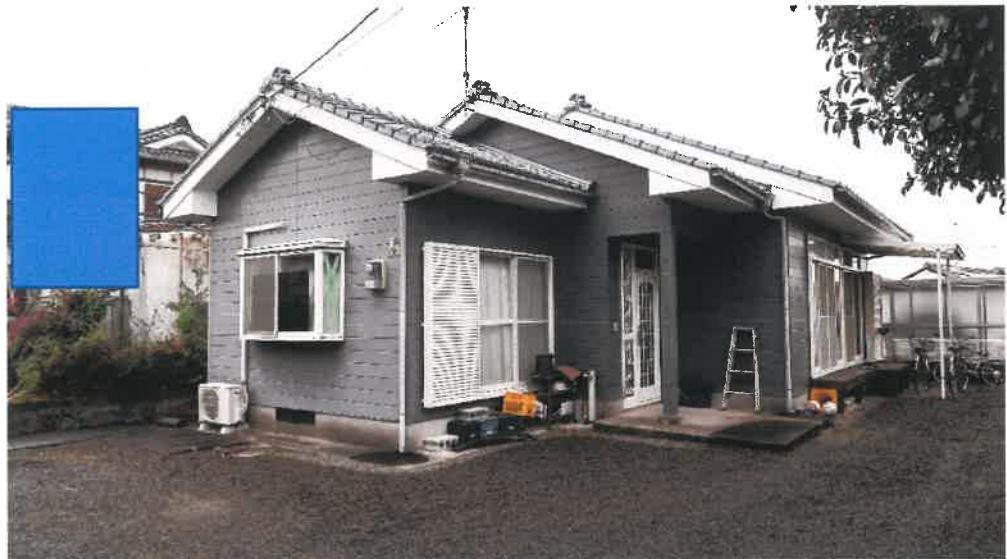
写真①

物件 2 建物
(南西側)

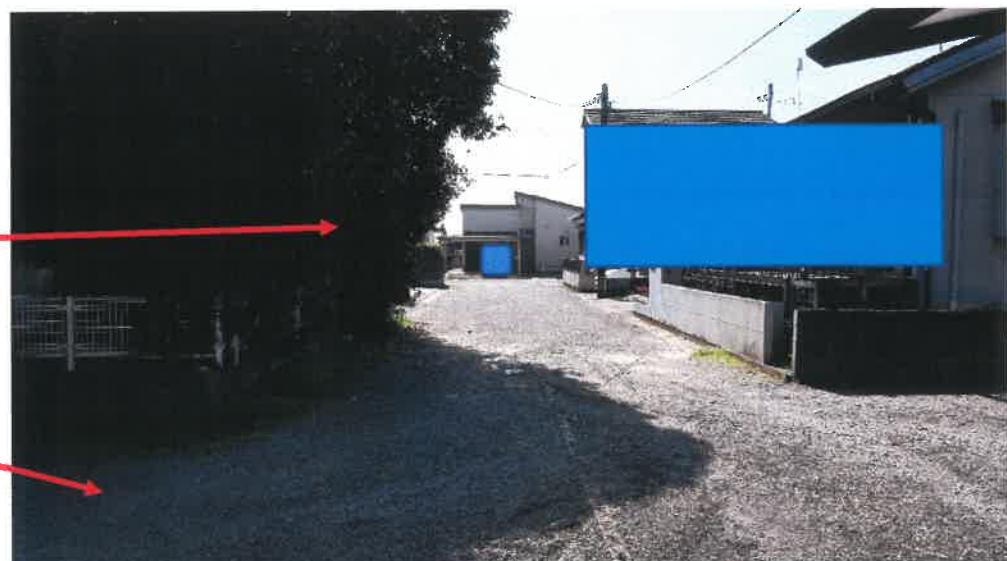
写真②

物件 1 土地上
の樹木の枝の
越境状況

特　記　事　項	<p>①物件2のほか、コンクリートブロック積、浄化槽等がある。</p> <p>②物件1は用途地域外の開発区域に該当し、都市計画法第41条の制限により、第一種低層住居専用地域と同じ建物形態規制が適用される。</p> <p>③目的外土地3988番1は市道（南横市516号線）に認定されているが、都城市上下水道局水道課によると、埋設された水道管（給水管）は、市に移管されていないため私設管であり、事故等が発生した場合は、費用が発生する可能性があるので、協議が必要である。また、当該埋設管がΦ25mmのため、水圧が弱い可能性がある。</p> <p>④目的外土地3988番8の樹木の枝が、物件1の路地状部分に越境しており、車の交通に際し障害になるとのことである。</p>
---------	--

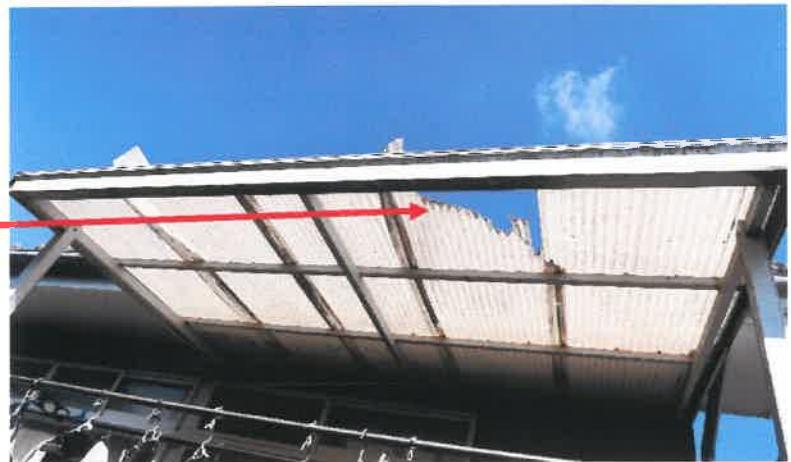
写真⑩

下屋の破損の状況

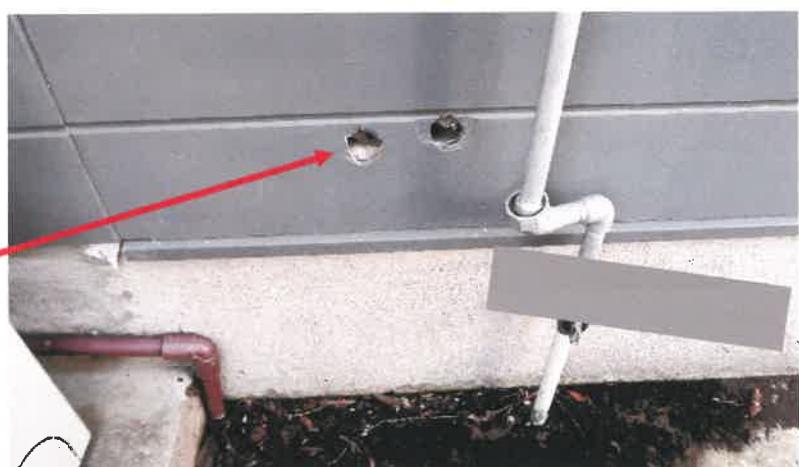
写真⑪

北西側外壁の穴の状況

- ①物件2は築後約33年経過している。外観・内観共に経年相応の劣化等が認められた。
- ②平成30年頃に以下のリフォーム工事を行っている。
- ・屋根及び外壁の塗装
 - ・内壁及び天井、建具のクロスの貼替
 - ・台所及びリビングのフローリングの張替、和室の畳入替
 - ・キッチン、便所、ユニットバスの給排水衛生設備の入替
 - ・ガス設備からヒートポンプ給湯器へ変更
 - ・勝手口の扉を壁に変更
 - ・和室の床の間及び仏間を収納に変更
- ③リビングの天井にシミが認められたが、雨漏りはないとのことである。
- ④襖のやぶれ、郵便受けの割れ等が認められた。
- ⑤便所の扉の開閉にやや難がある。なお、廊下で計測し、5度程度の傾斜が認められた。
- ⑥基礎立ち上がりの通気口及び犬走りに、数カ所ひび割れが認められた。
- ⑦リビング南東側の下屋の波板ポリカボネートが一部破損している。
- ⑧浄化槽は保守点検業者と契約しておらず、また、プロアーチが故障しており、正常に機能しているか不明である。
- ⑨建物北西側の壁に、ガス配管を撤去した際の穴が、2箇所塞がれずに残っている。
- ⑩建物北西側屋根の野地板で、一部劣化が認められた。

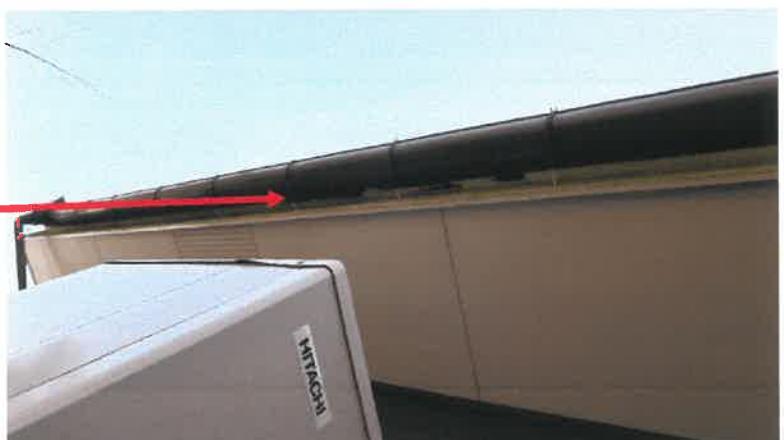
写真⑫

北西側屋根の野地板

の劣化の状況

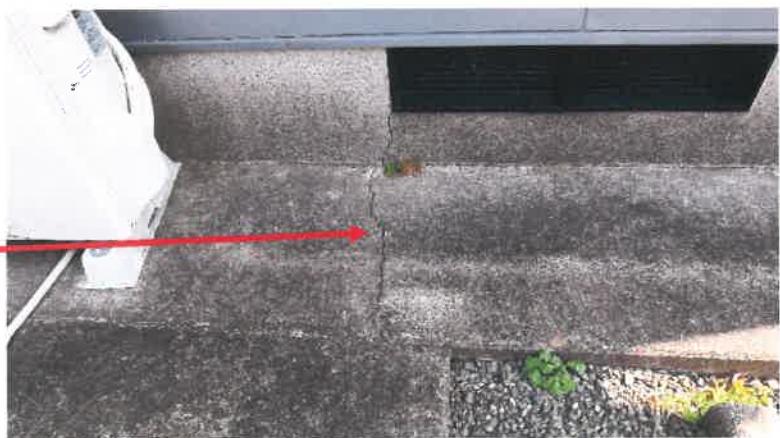
写真⑬

ひび割れの状況
