## **LOCAIS COM MAIOR INCIDÊNCIA DE FALHAS DE IMPERMEABILIZAÇÃO EM EDIFÍCIOS RESIDENCIAIS NA CIDADE DE CRICIÚMA/SC.**

Franciele Burato Teixeira de Jesus(1), Jackson Fábio Araújo(2)

UNESC – Universidade do Extremo Sul Catarinense  
(1)franburato@hotmail.com, (2)jackson@construtorafonatana.com.br

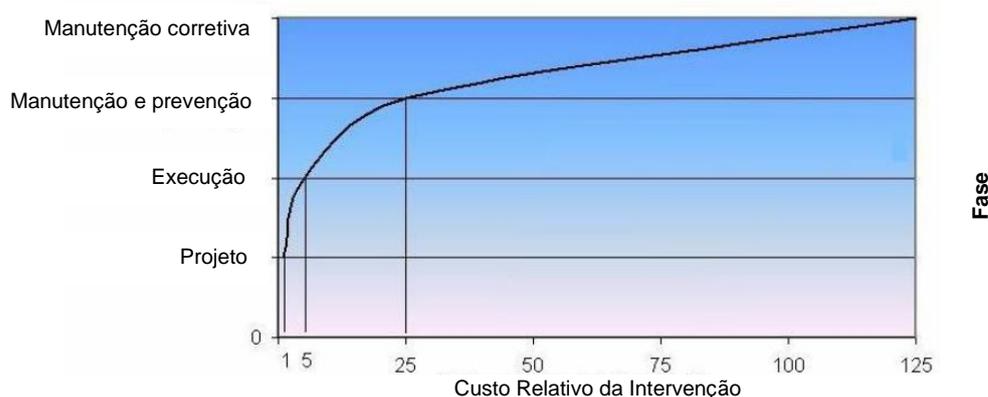
Sitter (1984) demonstrou esta afirmação através da Lei de Sitter que prevê um custo crescente das intervenções de correções, conforme a Figura 1.

Figura 1– Lei da evolução dos custos das intervenções

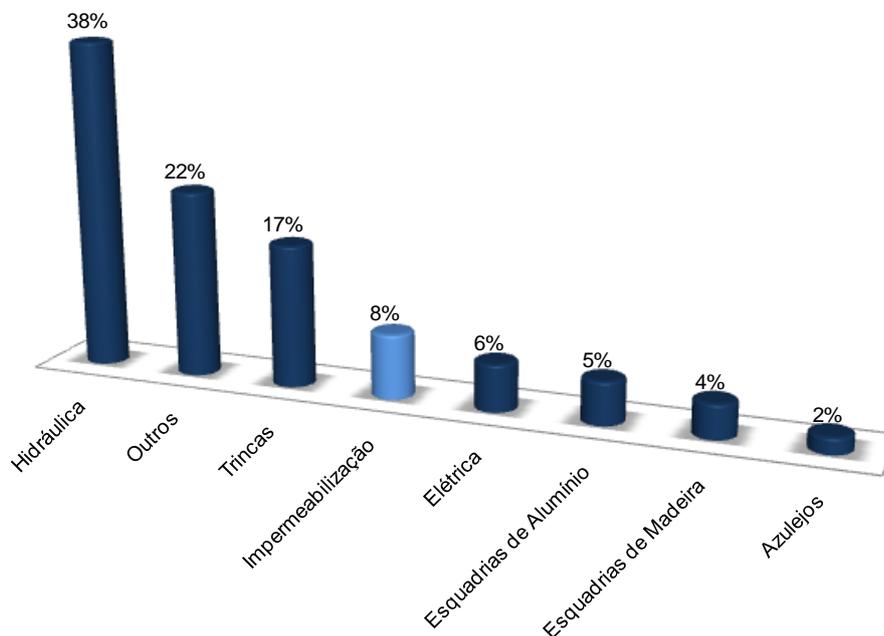
A Figura 4 apresenta uma pesquisa realizada pelo Sindicato de Habitação do Rio de Janeiro em 52 edifícios de 8 construtoras distintas, mostrando as maiores reclamações dos moradores sobre as patologias mais comuns nos edifícios em que habitam.

Figura 4– Principais patologias nos edifícios do Rio de Janeiro

Dentre as patologias citadas, em primeiro lugar estão as falhas dos sistemas hidráulicos com 38% e em quarto lugar com 8%, estão as falhas de impermeabilização.

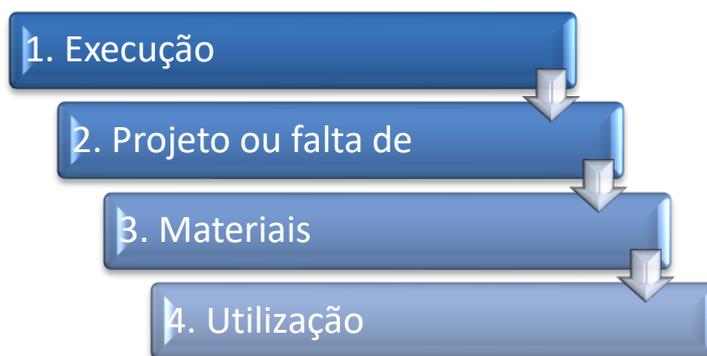
A Figura 5 apresenta na avaliação das empresas de construção em qual parte do processo de impermeabilização ocorrem mais falhas.

Figura 5 – Sequência dos processos que apresentam maior falha segundo as construtoras entrevistadas.

O surgimento de problemas nestes locais, não está na ausência da impermeabilização, e sim no processo de execução, conforme apresentado na Figura 5 comprovando o resultado demonstrado que o principal problema trata-se da falta de mão de obra especializada juntamente com a falta de empresas especializadas para a execução deste serviço.

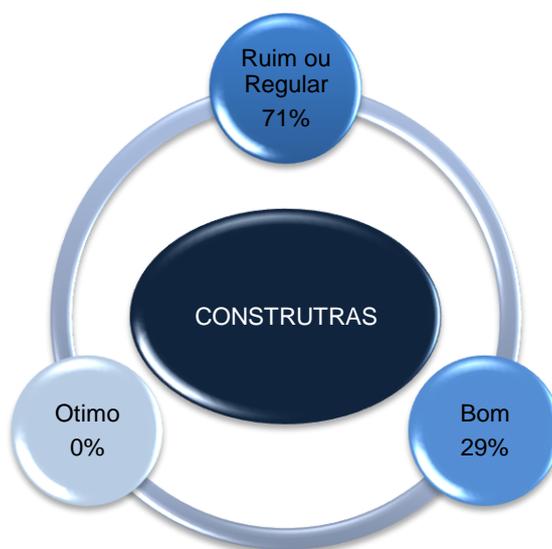
Figura 6 – Qual a avaliação das construtoras sobre os serviços oferecidos por empresas especializadas em impermeabilização.

A Figura 6 demonstra que na avaliação 71% das construtoras entrevistadas, consideraram que os serviços de impermeabilização oferecidos por empresas terceirizadas não são satisfatórios.

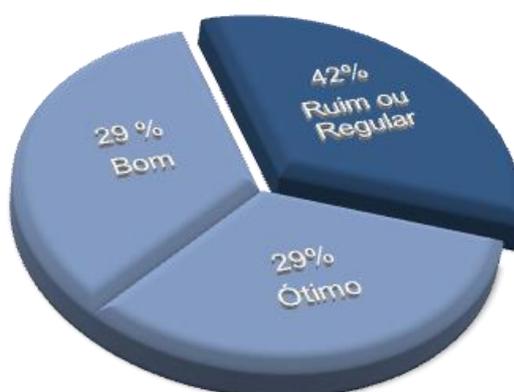
A falta deste projeto resulta em improvisos levando a soluções não satisfatórias, geradas pela falta de conhecimento dos profissionais envolvidos, conforme respostas obtidas na Figura 7 sobre o conhecimento dos produtos disponíveis no mercado.

Figura 7 -Grau de conhecimento dasempresas sobre osprodutos deimpermeabilizaçãofornecidos pelo mercado.

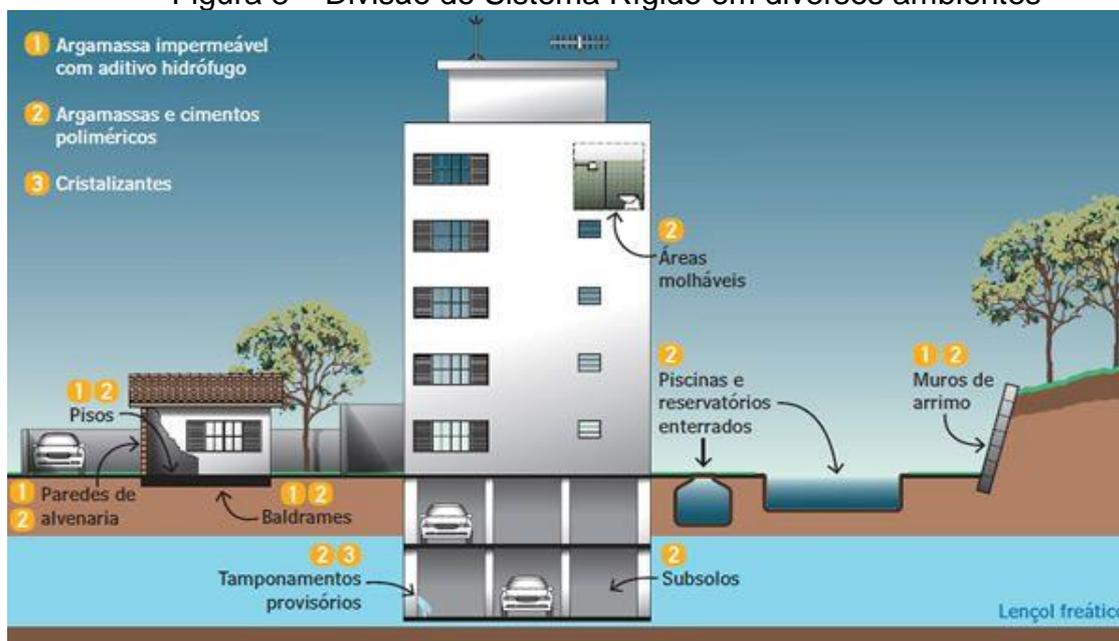
Figura 8 – Divisão do Sistema Rígido em diversos ambientes

A revista *Téchne* (2012), ainda demonstra através da Figura 8, que em situações com água vertendo ou com forte pressão d'água, é necessária a composição de vários produtos para bloquear a água. As considerações de cálculo das estruturas é também um item fundamental para a perfeita ação do sistema impermeabilizante aplicado, pois os sistemas rígidos, por exemplo, não possuem elasticidade para atender as movimentações em lajes de cobertura. A diferença entre rígido e flexível é caracterizada pelas partes construtivas onde serão aplicados.

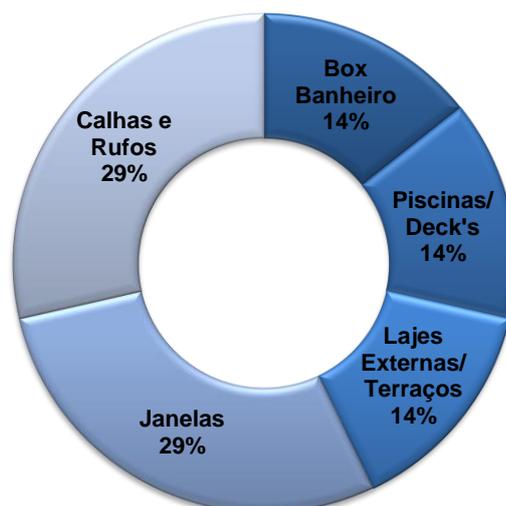
Figura 9 – Locais mais afetados pelas falhas de impermeabilização.

A primeira patologia que surge pós entrega em uma obra, segundo pesquisa realizada, é a infiltração nas calhas, rufos e nas janelas. Observando os dados obtidos na Tabela 1, 100% das empresas impermeabilizam as calhas e rufos e apenas 1 empresa alegou não proteger as janelas. A má impermeabilização das calhas e rufos compromete a estanqueidade da cobertura, com a passagem de água podendo atingir áreas internas do último pavimento da edificação. Nas janelas, devem ser colocadas soleiras de granito, além de outros procedimentos e técnicas, como aplicação de silicone ou materiais compatíveis para o tipo de esquadria utilizado (madeira ou alumínio) evitando assim problemas com umidade e aparecimento de mofo e bolores de água.

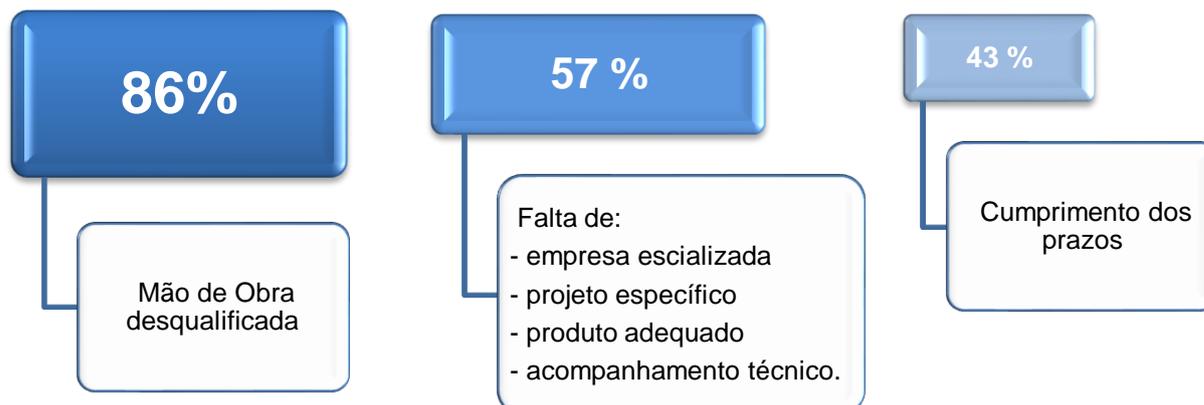
Mesmo o mercado disponibilizando uma grande diversidade de produtos, nada adianta se estes não forem aplicados da forma correta. Esta carência de mão de obra especializada fica evidenciada nos resultados obtidos nesta pesquisa, apresentados na Figura 10.

Figura 10 – Principais causas de falhas de impermeabilização.
