# 接着技法を用いた咬合再構成

梅田 慈子

東京医科歯科大学高齢者歯科学分野  
連絡先：〒113-8549 東京都文京区湯島1-5-45

キーワード：tooth wear, 咬合挙上, レジンプロビジョナルレストレーション

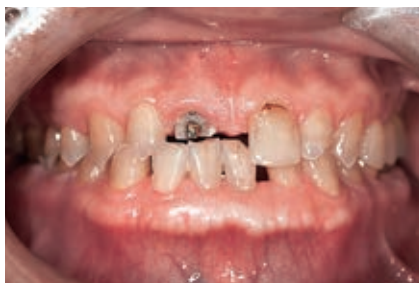
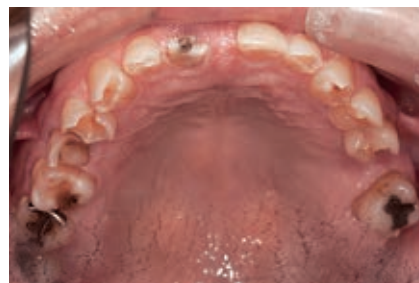
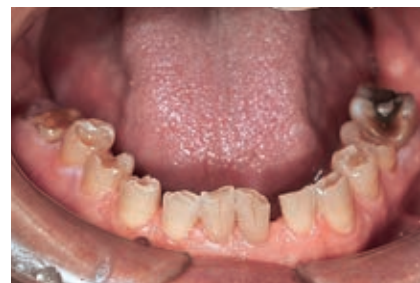
図1 a |  
図1 b | 図1 c | 図1 d

図1 a~d 初診時の顔貌および口腔内写真。顔貌より明らかな咬合高径の低下が生じており、歯冠破折部には補綴スペースがない。う蝕ではなく、tooth wearによる実質欠損が認められる。

■ **どのように診査を進め，診断したか：**口腔内は重篤な tooth wear の状態を示していた(図 1)．胃食道逆流症(GERD)の既往があり，tooth wear の主たる原因は胃酸による酸蝕であると診断した．顔貌より明らかな咬合高径の低下を生じており，Turner のカテゴリー 1 と判定した．

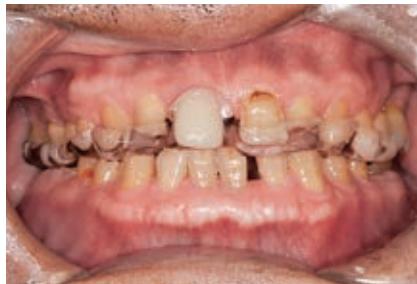
図 2 b スプリントタイプの部分床義歯装着後の口腔内写真．

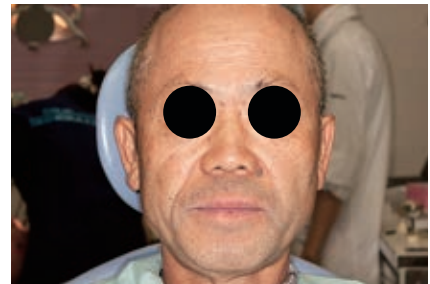
図 2 c スプリントタイプの部分床義歯装着後の顔貌写真．

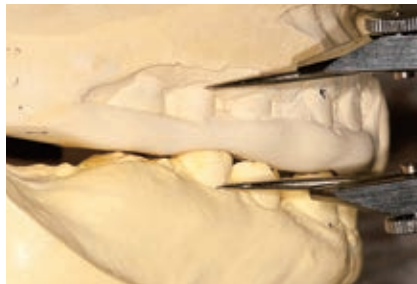
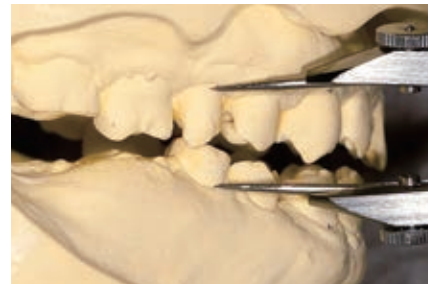
図 3 a | 図 3 b

図 3 a, b 咬合器装着，スプリント装着時の歯頸部間距離と一致するように咬合器上で咬合高径を挙上した．

また、フェイスボウトランスファーにより研究用模型を咬合器に装着した後、診断用ワックスアップを行うが、この時スプリント使用時の上顎模型のクロスマウントを行い、上下顎歯肉縁の距離を一致させ、スプリント使用時の咬合高径をトランスファーする。このように咬合高径の変更をとまなう補綴処置には、フェイスボウトランスファーが必須となる。

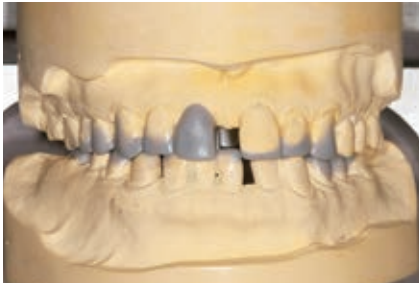
図4 診断用ワックスアップ.

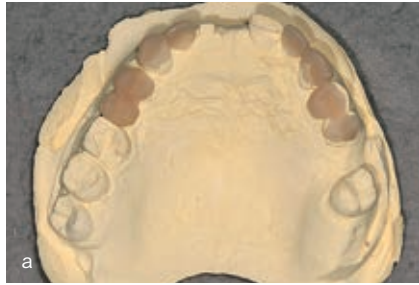
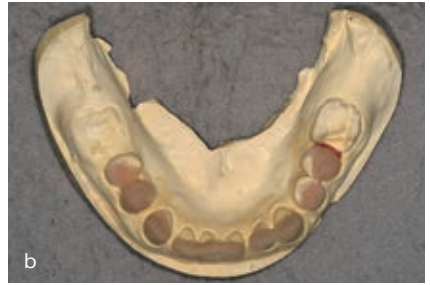
図5 a, b レジンブロック, 診断用ワックスアップからシリコンインデックスを用いて製作した.

スを用いてコンポジットレジンによる咬合挙上用パーツを作成して歯面に接着し、臼歯部において約2～3mmの咬合挙上を行った(レジンプロビジョナルレストレーション図3～6)。なお、この時の挙上

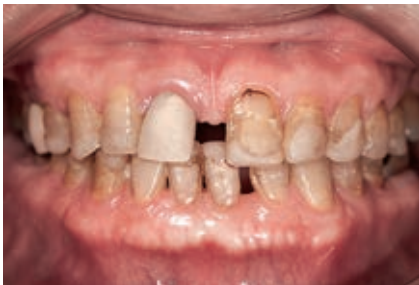
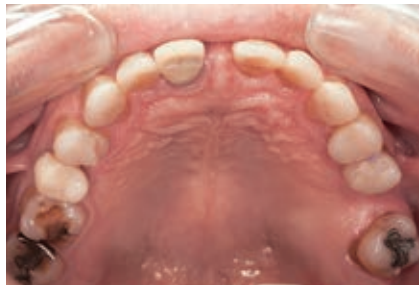
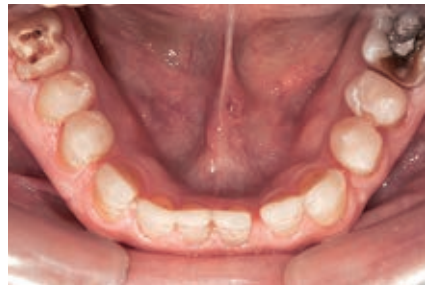
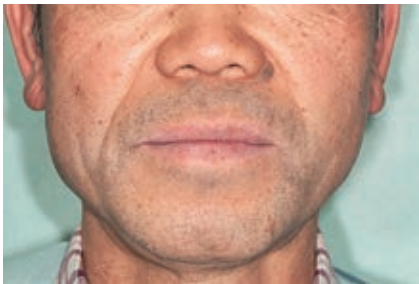
図6 a | 図6 b | 図6 c  
図6 d

図6 a~d レジンブロックによる咬合挙上.

量はスプリントによる挙上量と同等である。挙上後、問題がないことを確認し、1/3顎ずつ臼歯部の支台歯形成を行い(図7)、最終補綴を施した(図8)。

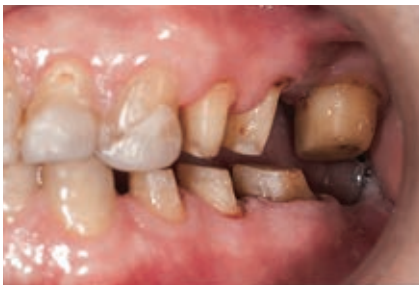
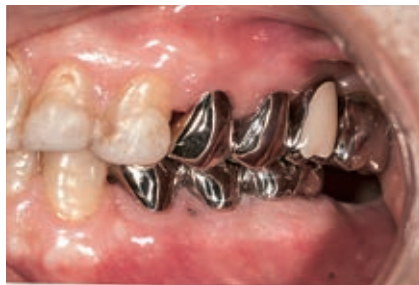
図7 a | 図7 b

図7 a, b 1/3 顎ずつの支台歯形成および最終補綴.

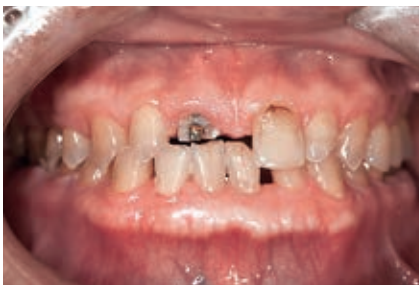
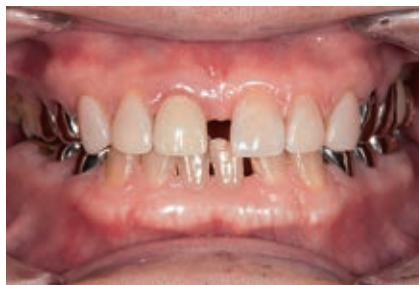
図8 a | 図8 b

図8 a, b 初診時の口腔内および最終補綴装着後の口腔内写真.

本症例に対する診断や治療計画には問題はない。しかし、最終補綴結果からは各治療工程における知識や手技の不足が感じられる。まず、補綴した右側上顎中切歯の歯肉は、唇側歯肉がロール状となっている。これは当該補綴物の歯肉縁下での歯冠形態がアンダーカントゥアとなったことにより生じたと考えられ、その原因としては、印象の不備が疑われる。また、上顎右側側切歯中切歯間、上顎左側側切歯犬歯間の歯間乳頭が腫脹しており、これに関してはメンテナンスの不良を感じさせる。
