咬合平面の不正により審美，咀嚼障害を呈した症例における咬合再構成

キーワード：咬合平面，咬合挙上，治療用義歯

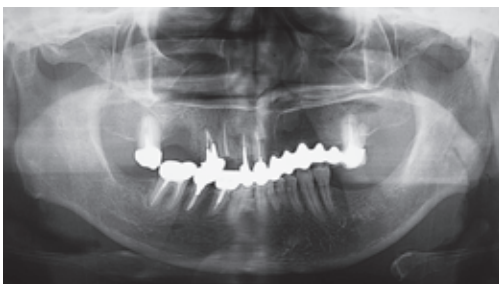
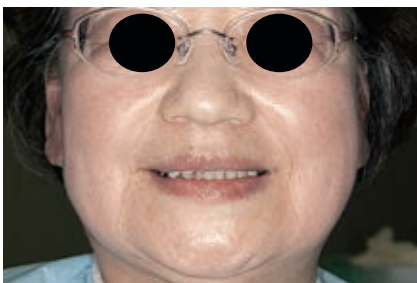
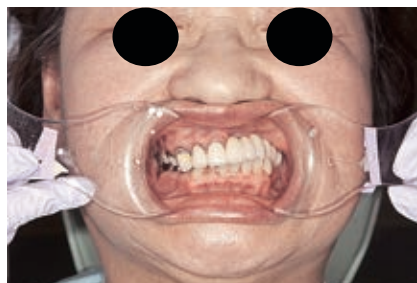
図1a | 図1b
図1c | 図1d

図1a～d 初診時のパノラマエックス線写真，デンタルエックス線写真，および顔貌写真口腔内写真。咬合平面に著しい歪みが生じている。

■**どのように診査を進め, 診断したか:** 装着されて
いるブリッジの咬合平面は瞳孔間線と比較し著しく
傾斜しており, さらに顔面正中と補綴物正中のずれ,
中切歯歯軸の非対称が認められた(図1).

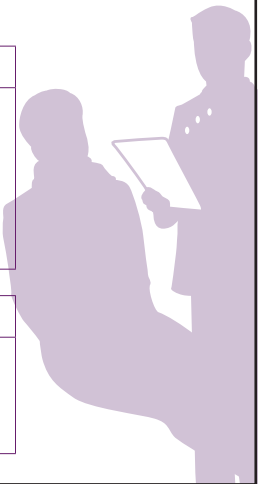
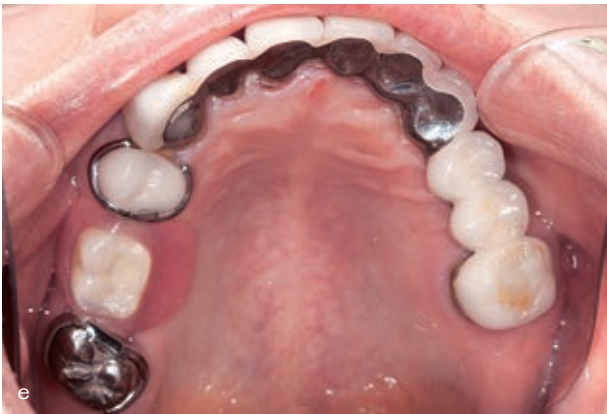
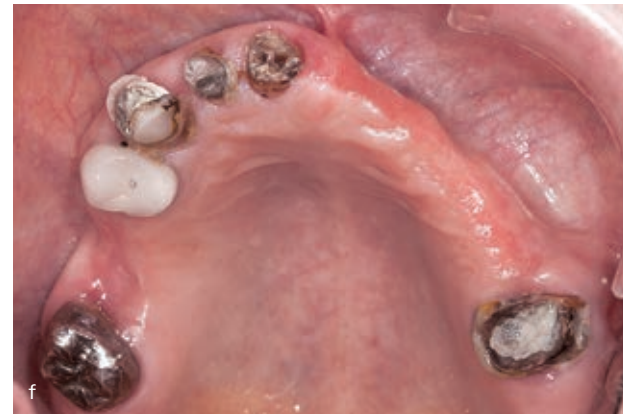
7~8年前に, 他院にて上顎クロスアーチ
ブリッジを装着したが, 頻回に脱離を繰り
返すことによる咀嚼障害, および同ブリッ
ジの著しい咬合平面の歪みから, 審美障害
を訴えていた.

図1 e, f 脱離を繰り返す3+7のクロスアーチブリッジ.

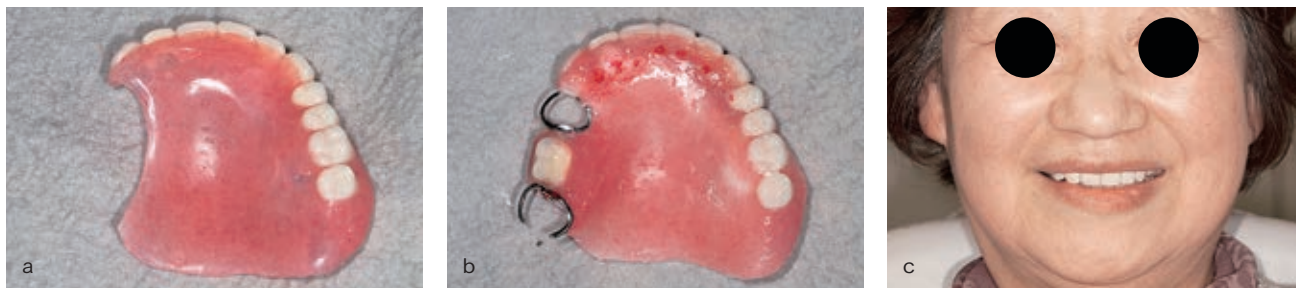
そこでオーバーレイタイプの修理用パーツを製
作し, 上顎右側第一大臼歯の1本義歯と連結修理
し, 1つ目の治療用義歯とした(図2). これを用いて,
咬合平面および補綴スペースの診断・評価を行った.

図 2 a～c 上顎義歯修理用パーツ，修理後の義歯，修理後装着時の顔貌写真.

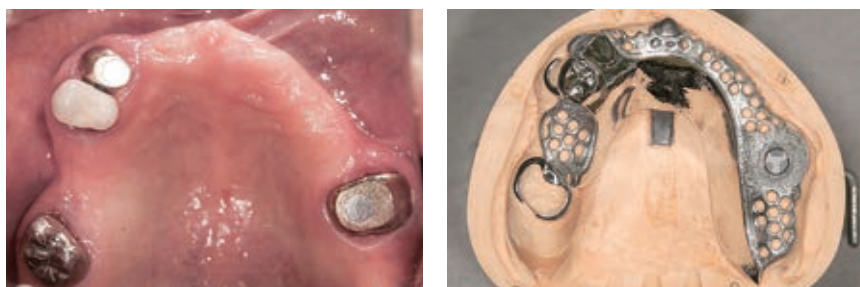
図 4 a | 図 4 b

その経過が良好なことから, その後, 上顎左側第
二大臼歯および上顎右側犬歯に磁性アタッチメント
を装着し, 金属床部分床義歯による最終補綴を行っ
た. 上顎義歯白歯部人工歯の耐摩耗性の向上を目的
として, 白歯部人工歯咬合面を金合金に置き換えた.
なお, 下顎左側臼歯部はインプラント外来において
インプラント処置が行われた(図4~6).

図 4 a, b 前処置後の上顎口腔内写真および Co-Cr 金属床.

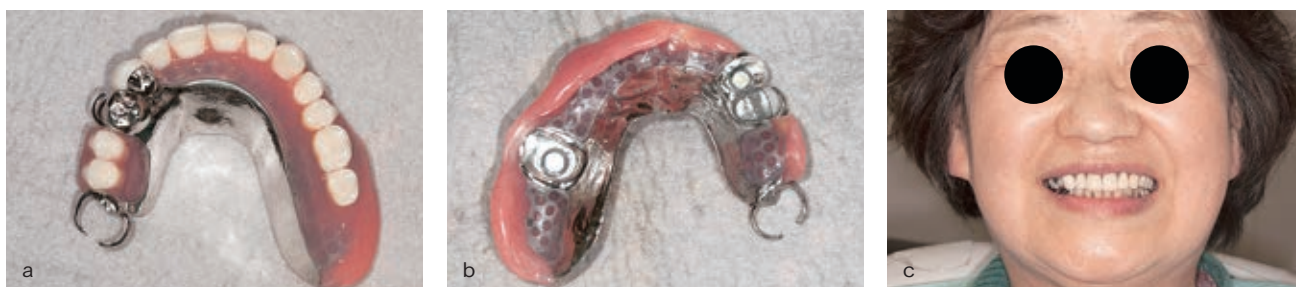
図 5 a～c 完成した Co-Cr 金属床と装着時の顔貌写真.

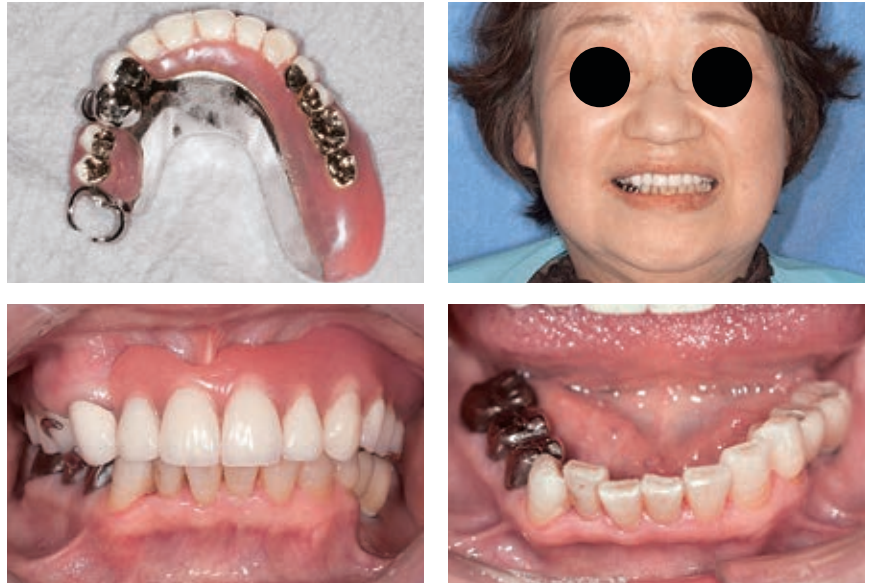
図 6 a | 図 6 b
 図 6 c | 図 6 d

図 6 a～d 上顎臼歯部咬合面を Type III 金合金に置換した Co-Cr 金属床. 同装着時の口腔内および顔貌写真.
