d-PTFE 膜を用いた開放創での骨造成

原口尚大

キーワード：d-PTFE 膜，開放創，骨造成

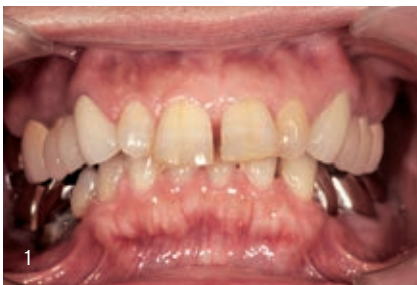
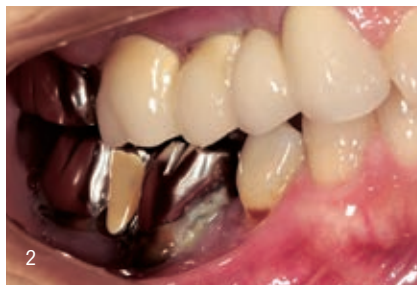
図1～3 初診時正面観，右側方面観，パノラマエックス線写真．

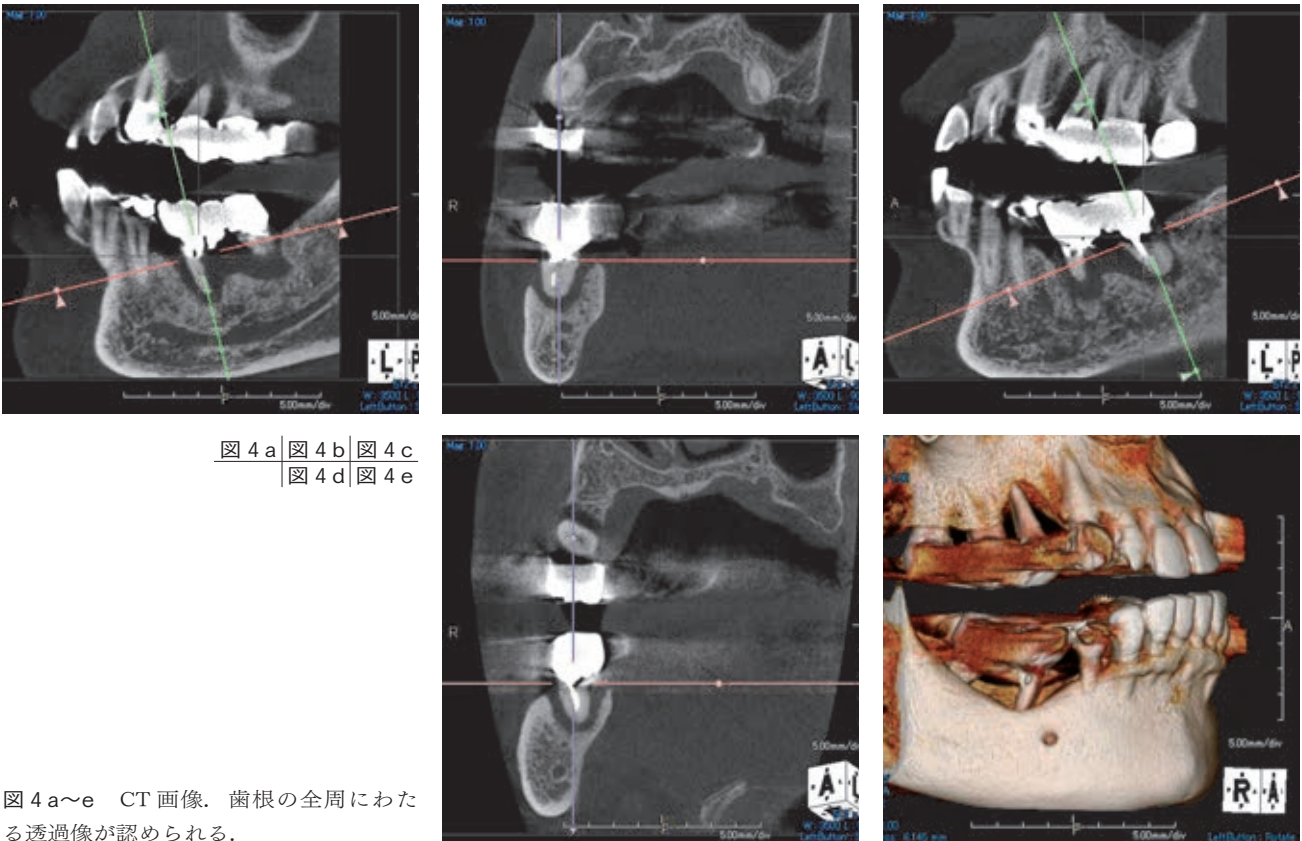
図 4 a | 図 4 b | 図 4 c
図 4 d | 図 4 e

図 4 a～e CT 画像。歯根の全周にわたる透過像が認められる。

また、図4 a~e の CT 画像においても、歯根の全周にわたる透過像が認められたため、抜歯と診断した。

欠損部顎堤(図4, 5)に骨造成を行ったことで、骨レベルが隣在歯と同程度まで回復され(図14, 15)、術後のメンテナンスが行いやすい環境になったと思われる。口腔内写真からはインプラント周囲の角化歯肉が少ないようにみえるため、今後、プラークコントロールや歯肉の状態をチェックし、必要があれば遊離歯肉移植などを検討してみるかどうか。

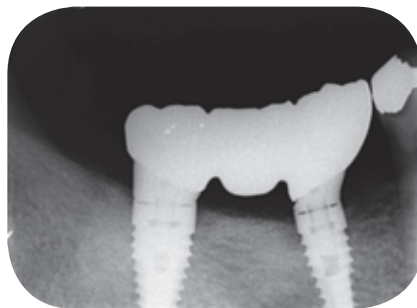
図14 上部構造装着時のデンタルエックス線写真。

■ **自己評価：**5のインプラントの埋入位置がやや遠心になってしまった。骨補填材の吸収程度は予測どおりであり、インプラント埋入から6か月間の免荷期間中もインプラント周囲辺縁骨レベルの大きな変化はなく、経過は良好であった。今後も注意深い経過観察が必要である。

5部インプラントが遠心に埋入された原因については、5相当部位には皮質化した既存骨が抜歯窩に沿って認められるため、インプラント窩の形成時において、起始点は適正であったとしてもドリリングおよび埋入の際に既存骨に押されて、より軟らかい骨造成部方向へ流されたと推測される。5インプラントが遠心に埋入されたことでつぎのことが考えられる。①上部補綴装置製作の際、近心のコーピングサポートが不十分となるため、ハイブリッドレジンやポーセレンの前装冠であれば破折率が高くなるが、本症例ではフルジルコニアを用いることで破折のリスクを回避している。その他、②近心のエンプレジャーが大きくなり、ハーフポンティック形態となっており、清掃が難しい、③5と6のオクルーザルテーブルの比率が悪くなるなど、適正な歯冠形態の再現が難しい

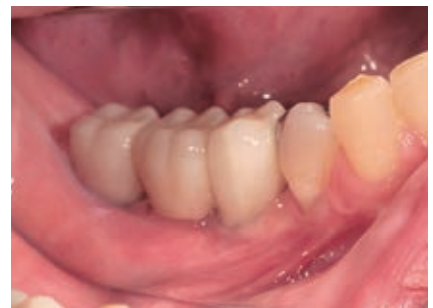
図15 上部構造装着時の口腔内写真。
