My First Stage

歯周環境に配慮したインプラントによる欠損補綴の一症例

玉田慶宏

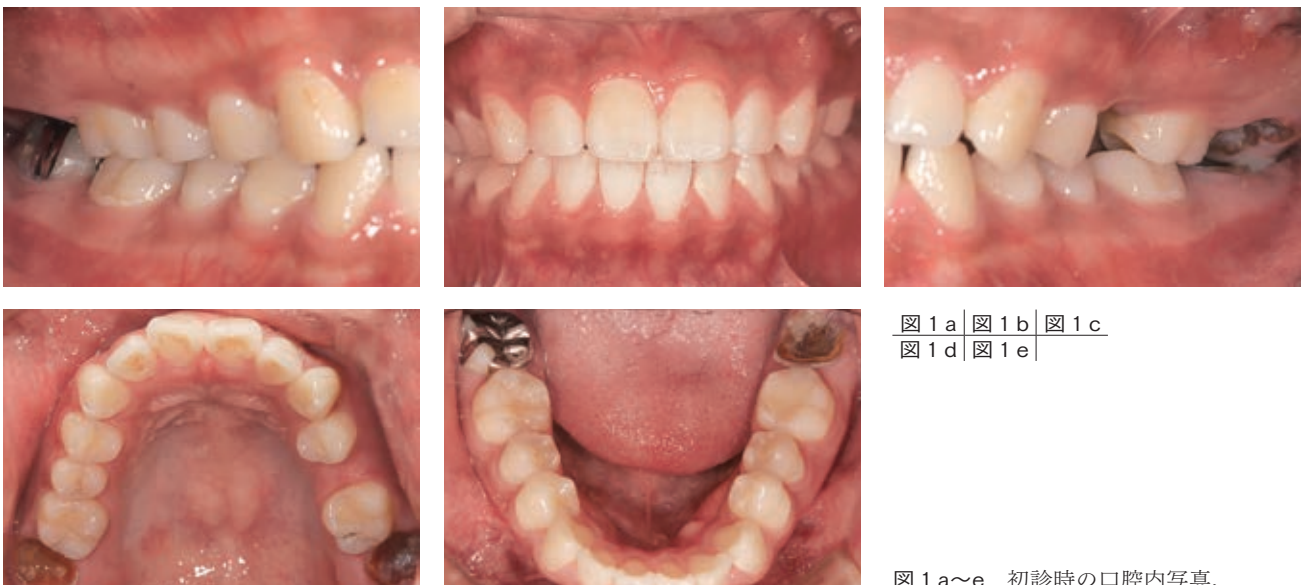
図1a | 図1b | 図1c
図1d | 図1e |

図1a～e 初診時の口腔内写真。

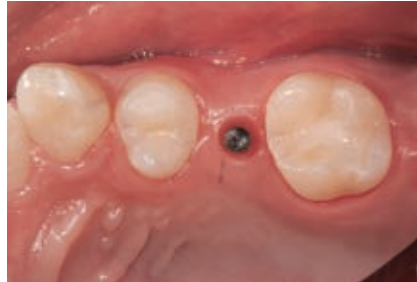
図8 シミュレートから製作したサージカルガイドを使用して埋入。埋入後3か月。

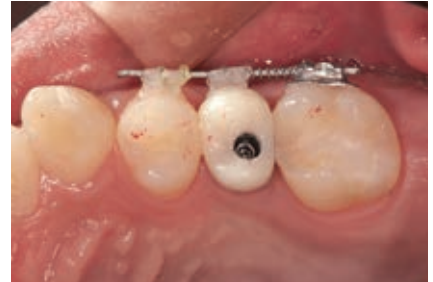
図9 埋入後4か月で、6の遠心移動による5の適正なスペースの確保と、4の近心移動による34間のスペース閉鎖を目的に、456にブラケット、オープンコイルスプリングを装着。
