# My First Stage

## S-shaped profile による クリーピングアタッチメントの観察

松山 智子

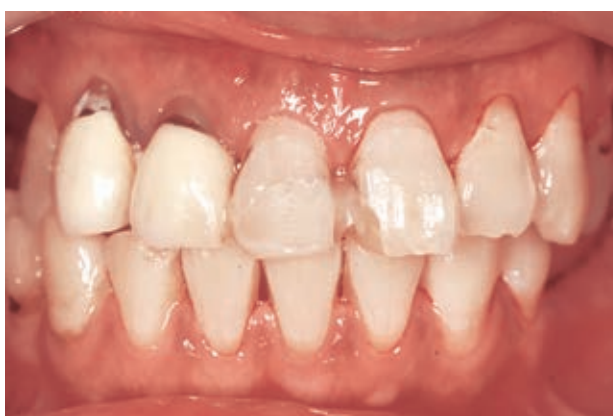
図1 術前の状態。口腔衛生状態が悪く，広範囲のう蝕および不良補綴物が認められる。

今朝自転車で転んで, 前歯をぶつけてから歯が動いて痛い(図1, 2).

仕事が忙しく数年歯科受診から遠のいていたとのこと. 審美補綴を希望しているのでデンタルI Q は高いと推測できるが, 初診当時の口腔清掃状態は悪く, 前歯部のう蝕も進んでいた.

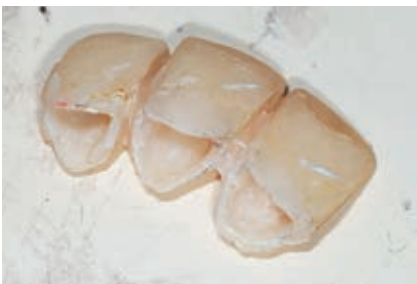
図7 歯肉縁下への支台歯形成前のプロビジョナルレストレーションの状態.

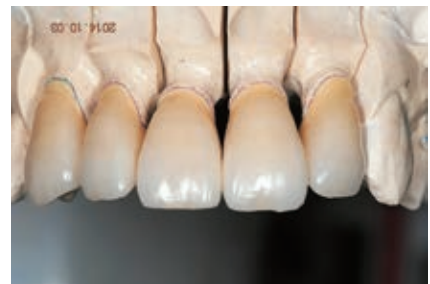
図9 S-shaped profile を付与した金属焼付ポーセレンクラウン.

ジンを設定し、S-shaped profile を付与した金属焼付ポーセレンクラウンにて審美補綴を行った。

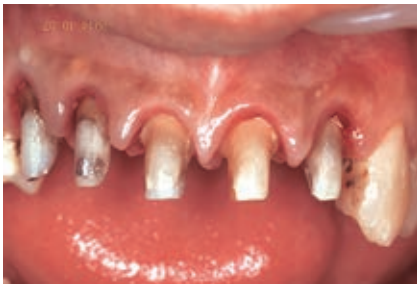
図10 補綴物装着直前の支台歯の状態。

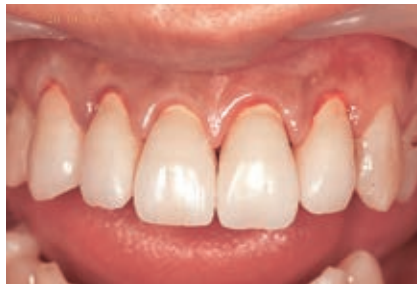
図11 補綴物装着の状態。歯肉退縮および発赤が認められる。

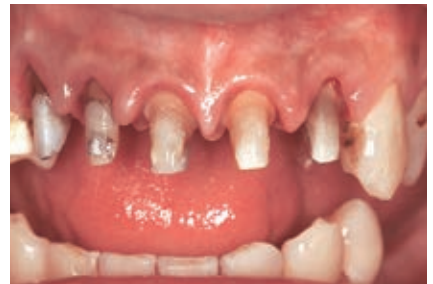
図12 装着1か月後に補綴物の仮着が緩んだため、一度外したときの支台歯の状態。

■**患者との信頼関係が築けたと感じた瞬間**：術直後の歯肉が不安定な時期に、仮着をして経過観察をしたが、その間に来院が途絶えてしまった。仮着がゆるんで再来院した際に、前歯を治療したことを忘れるほど、自然であったから来院しなかったといわれたときに、信頼関係が築けたと感じた。それ以降は定期的に来院してくださっている。

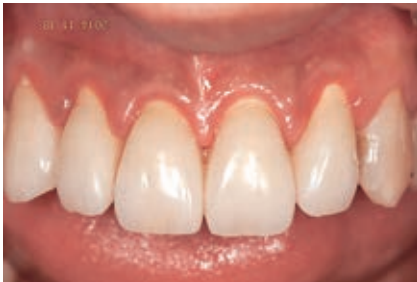
図13 まだ歯肉の安定性に不安が残ったため、再度仮着をした。

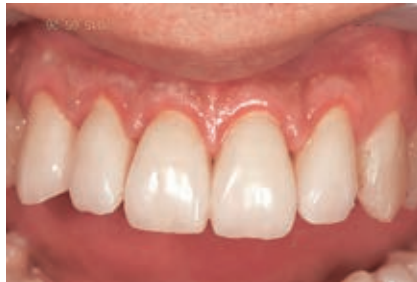
図14 補綴物装着から7か月の状態。歯肉も安定し、クリーピングも認められる。

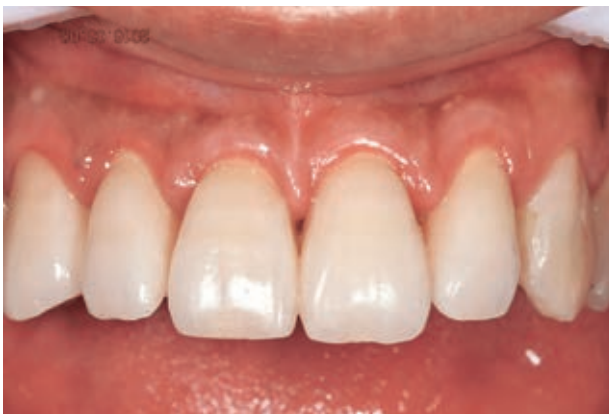
図16 補綴物装着(仮着)から1年5か月の状態。

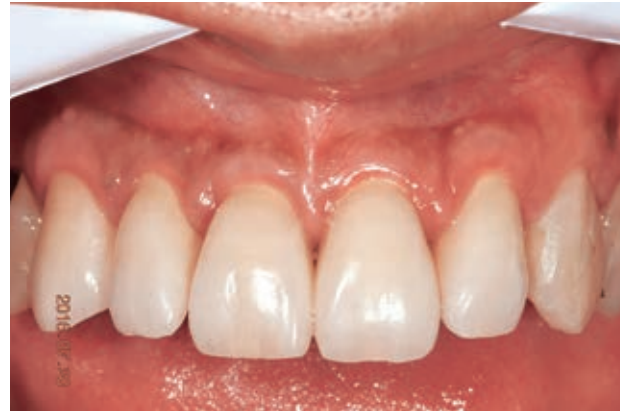
図18 補綴物装着(仮着)から1年9か月の状態。ブラッシングが上達し、口腔環境も改善され、補綴物周囲の炎症も認められず、良好な状態で経過している。

■**自己評価**：術前に見込んでいた歯肉のクリーピングが全体に観察され、とくに歯根破折を心配していた3|2|部にも炎症は認められず、順調に予後をたどっているが、まだ装着後1年9か月であるので、今後も慎重に定期検診を行っていきたい。
