## Keuringsverslag van een elektrische laagspanning- en zeer lage spanningsinstallatie

### NIET CONFORM

Datum keuring: 19/09/2022

Straatnaam August Nihoulstraat  
Huisnummer 94  
Busnummer  
Postcode 3270  
Gemeente Scherpenheuvel-Zichem  
Land België

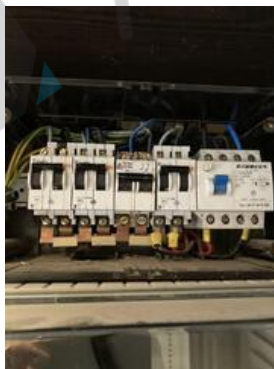
Afbeelding schakel- en verdeelbord:

I5.05 De deur en/of afschermplaat van het schakelbord dient (terug)geplaatst worden. Aanraking van onder spanning staande delen mogelijk. (Boek 1 Afdeling 5.1.4. en 5.3.5.1.A. en 4.2.2.3.)
