Asbestinventarisatetest

Langdorpsesteenweg 260, 3201 Aarschot

Attestnummer : 20221122-000015.000

Uitgegeven op : 22.11.2022

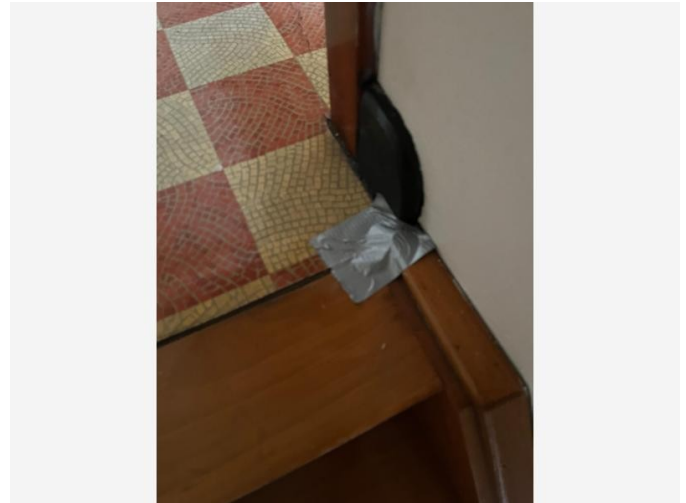
Overzichtsfoto

Detailfoto

Geen asbest

#	Type	Referentie	Resultaat
2.1	Puntmonster	7421761	Geen asbest

Beschrijving	Vloerzeil
Omgeving	Binnen
Primaire drager	Vloer
Bindmiddel van materiaal	Kunststof of -hars

Gebondenheid op basis van bindmiddel	Hecht
Hoeveelheid (oppervlakte - aantal)	• 30,00 m ² - 1 stuk
Totale oppervlakte	30,00 m ²
Identificatiemethode	Vaststelling met monstername
Destructieve handeling voor identificatie	Ja

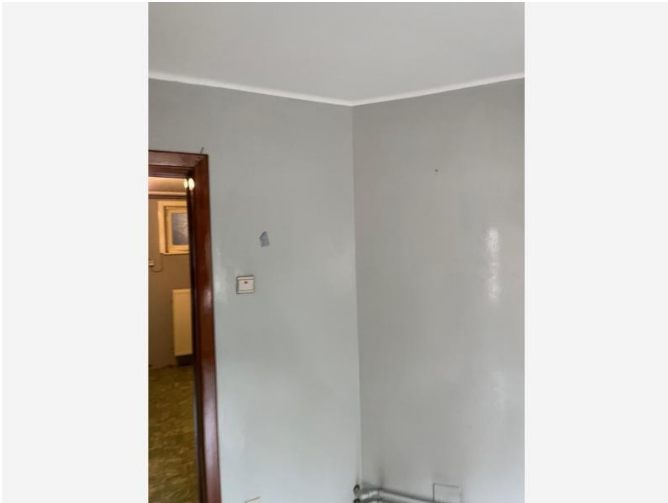
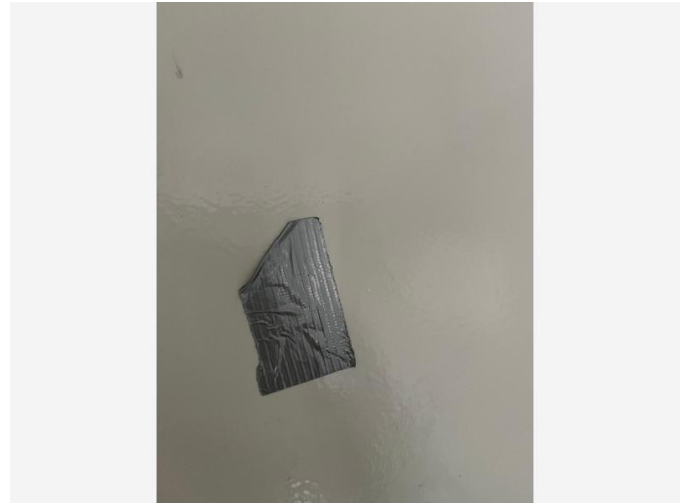
Fiche 3: pleisterwerk muren en plafonds

Overzichtsfoto

Detailfoto

Geen asbest

#	Type	Referentie	Resultaat
3.1	Mengmonster	7421759	Geen asbest
3.2	Mengmonster	7421760	Geen asbest

Beschrijving	pleisterwerk muren en plafonds
Omgeving	Binnen

Primaire drager	Wand vrijstaand (scheidingsmuur, ...)
Bindmiddel van materiaal	Gips - kalk
Gebondenheid op basis van bindmiddel	Niet-hechtgebonden
Hoeveelheid (oppervlakte - dikte - aantal)	• 400,00 m ² - 1,00 cm - 1 stuk
Totaal volume	4,00 m ³
Identificatiemethode	Vaststelling met monstername
Destructieve handeling voor identificatie	Ja
