# Asbestinventarisatetest

Park Ter Heide 24, 3271 Scherpenheuvel-Zichem

Attestnummer : 20230216-000084.001

## Niet-asbestveilig

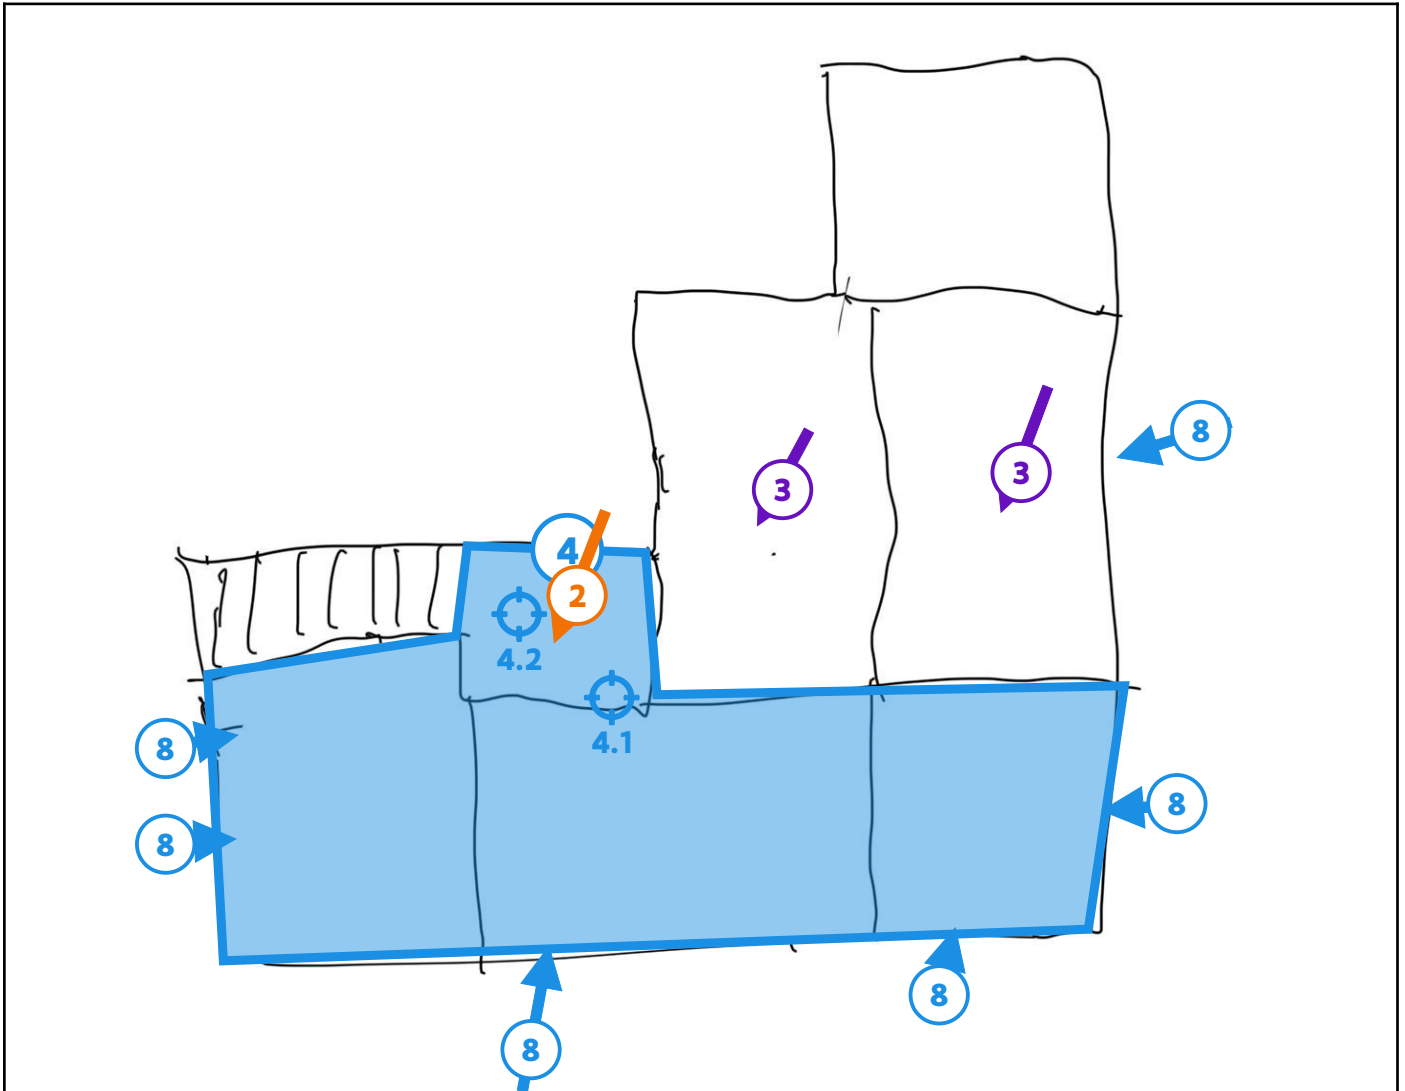
## Plan 1.3: Kelder

Beschrijving	Type	Actie
2. Dichting	Asbestmateriaal	Verwijderen
3. Leidingisolatie	Advies	-
4. Pleisterwerk	Geen asbest	-
4.1 Code: 1	Mengmonster	-
4.2 Code: 2	Mengmonster	-
8. Mastiek	Geen asbest	-

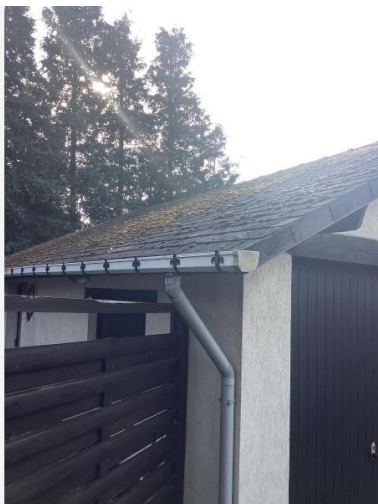
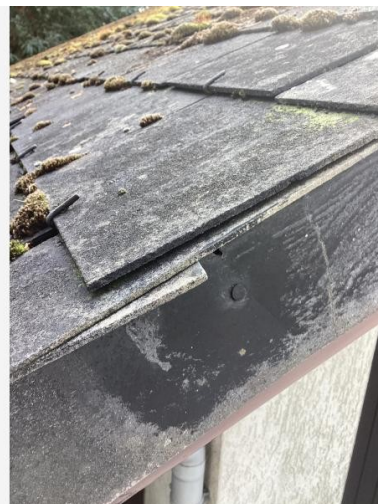
Het asbestmateriaal valt onder de mijlpaal van 2034.

Eindbeoordeling materiaalrisico	Laag materiaalrisico en/of verlaagde kans op vezelvrijgave
---------------------------------	--

Gebondenheid	Categorie 1: hechtgebonden in oorsprong
Asbestsoort (vezeltype)	Crocidoliet aanwezig
Asbestconcentratie	Laag (< 50%)
Afschermingsgraad van het gehele materiaal	Geheel of deels vrij aan de buitenlucht
Toestand van het materiaal	Licht beschadigd, licht verweerd. Intact materiaal type Pical – asbestboard of categorie III 'gebondenheid'

Beschrijving	Leien dak
Omgeving	Buiten
Primaire drager	Schuin dak
Asbestmateriaal	Dak- en gevelbekleding - Lei, shingle
Bindmiddel van asbestmateriaal	Cement
Gebondenheid op basis van bindmiddel	Hecht
Hoeveelheid (oppervlakte - aantal)	• 85,00 m <sup>2</sup> - 1 stuk
Totale oppervlakte	85,00 m <sup>2</sup>
Eenvoudig bereikbaar	Ja
Bevestigingswijze	• Genageld, geniet

- Zorg voor een veilig beheer. Vermijd het beschadigen van het asbestmateriaal. Controleer de toestand jaarlijks op wijzigingen.
- Hemelwater dat afspoelt van asbestcement daken of gevels kan asbestdeeltjes bevatten. Gebruik het enkel voor gesloten circuits (bv. spoelen toiletten). Reinig na het vervangen van het dak of de gevel de dakgoten en regenwaterput of -ton om asbesthoudend sediment of slib te verwijderen

- Eenvoudige handelingen: mag via doe-het-zelf of door werknemer(s) met opleidingsattest eenvoudige handelingen  
Verwijderen zonder beschadigingen.

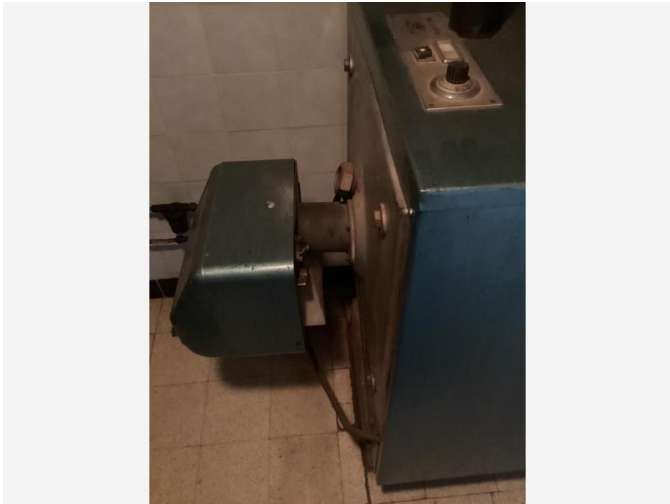
Het asbestmateriaal valt onder de mijlpaal van 2040.

Eindbeoordeling materiaalrisico	Laag materiaalrisico en/of verlaagde kans op vezelvrijgave
---------------------------------	--

Gebondenheid	Categorie 3: niet-hechtgebonden met weinig of geen matrix
Asbestsoort (vezeltype)	Crocidoliet aanwezig
Asbestconcentratie	Hoog ( $\geq 50\%$ )
Afschermingsgraad van het gehele materiaal	Enkel randen niet afgeschermd maar geen contact met binnenluchtstromen
Toestand van het materiaal	Onbeschadigd, niet verweerd

Beschrijving	Dichting
Omgeving	Binnen
Primaire drager	HVAC infrastructuur en uitrusting
Asbestmateriaal	Pakking, dichting
Bindmiddel van asbestmateriaal	Weinig of geen bindmiddel (textiel, bevlokkings, ...)
Gebondenheid op basis van bindmiddel	Niet-hechtgebonden
Hoeveelheid (gewicht - aantal)	<ul style="list-style-type: none"><li>• 0,25 kg - 1 stuk</li></ul>
Totaal gewicht	0,25 kg
Eenvoudig bereikbaar	Ja
Bevestigingswijze	<ul style="list-style-type: none"><li>• Geklemd</li></ul>
Identificatiemethode	Vaststelling zonder monsternamen

- Zorg voor een veilig beheer. Vermijd het beschadigen van het asbestmateriaal. Controleer de toestand jaarlijks op wijzigingen.

- Eenvoudige handelingen: mag via doe-het-zelf of door werknemer(s) met opleidingsattest eenvoudige handelingen  
Verwijderen zonder beschadiging

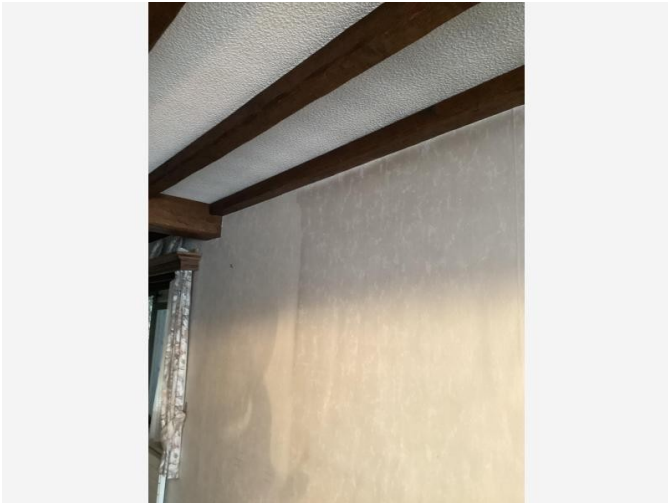
Geen asbest

#	Type	Referentie	Resultaat
4.1	Mengmonster	1	Geen asbest
4.2	Mengmonster	2	Geen asbest

Beschrijving	Pleisterwerk
Omgeving	Binnen

<b>Primaire drager</b>	Binnenwand
<b>Bindmiddel van materiaal</b>	Gips - kalk
<b>Gebondenheid op basis van bindmiddel</b>	Niet-hechtgebonden
<b>Hoeveelheid (oppervlakte - dikte - aantal)</b>	• 250,00 m <sup>2</sup> - 1,00 cm - 1 stuk
<b>Totaal volume</b>	2,50 m <sup>3</sup>
<b>Identificatiemethode</b>	Vaststelling met monstername
<b>Destructieve handeling voor identificatie</b>	Nee
<b>Opmerking</b>	Hoeveelheid is vermoedelijk.

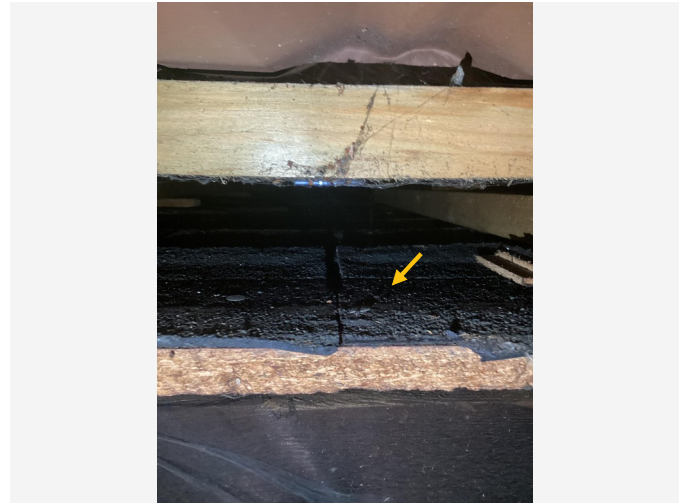
Geen asbest

#	Type	Referentie	Resultaat
5.1	Puntmonster	3	Geen asbest

Beschrijving	Onderdak roofing
Omgeving	Grenst aan binnen- en buitenlucht
Primaire drager	Schuin dak
Bindmiddel van materiaal	Bitumen (roofing, teer, asfalt)

<b>Gebondenheid op basis van bindmiddel</b>	Hecht
<b>Hoeveelheid (gewicht - aantal)</b>	• 1.000,00 kg - 1 stuk
<b>Totaal gewicht</b>	1.000,00 kg
<b>Identificatiemethode</b>	Vaststelling met monstername
<b>Destructieve handeling voor identificatie</b>	Nee
<b>Opmerking</b>	Hoeveelheid is vermoedelijk

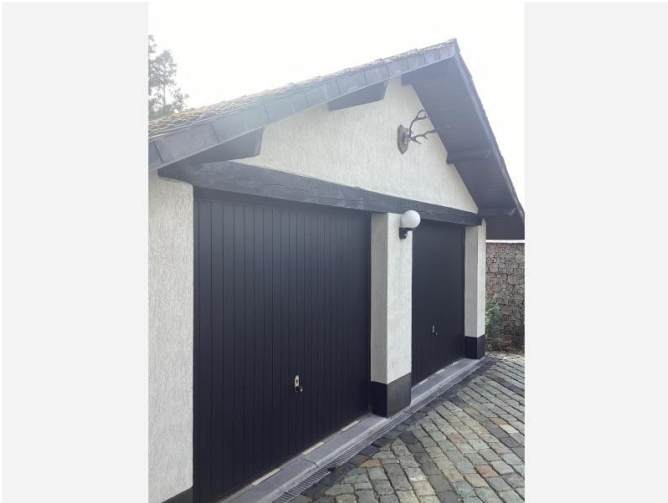
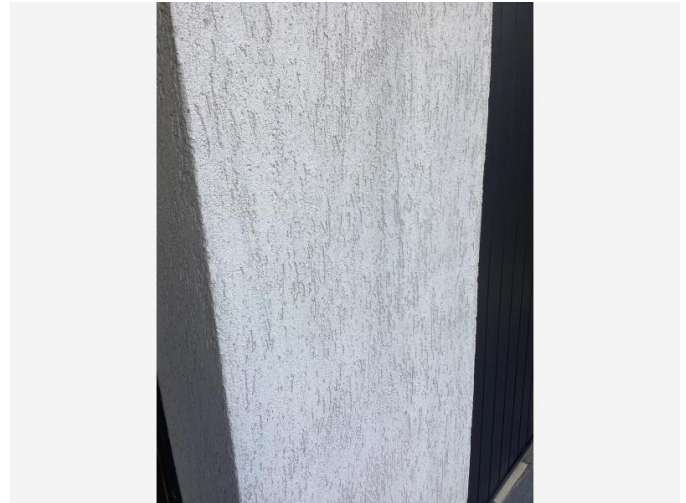
Geen asbest

#	Type	Referentie	Resultaat
6.1	Puntmonster	6	Geen asbest

Beschrijving	Crepi
Omgeving	Buiten
Primaire drager	Wand buitenschil
Bindmiddel van materiaal	Gips - kalk

<b>Gebondenheid op basis van bindmiddel</b>	Niet-hechtgebonden
<b>Hoeveelheid (oppervlakte - dikte - aantal)</b>	• 40,00 m <sup>2</sup> - 0,30 cm - 1 stuk
<b>Totaal volume</b>	0,12 m <sup>3</sup>
<b>Identificatiemethode</b>	Vaststelling met monstername
<b>Destructieve handeling voor identificatie</b>	Nee
<b>Opmerking</b>	Hoeveelheid is vermoedelijk

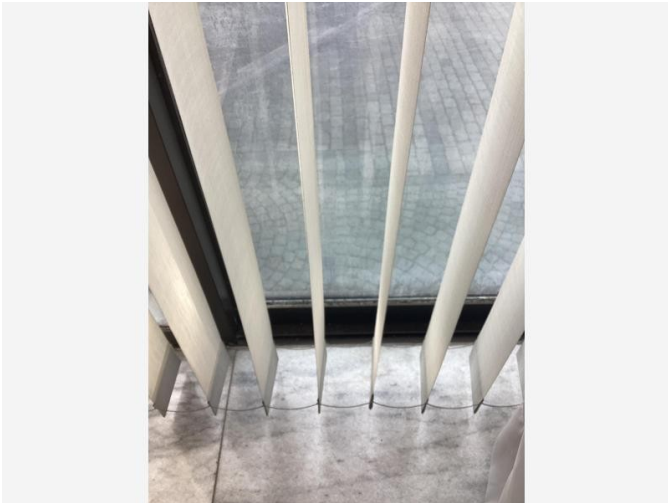
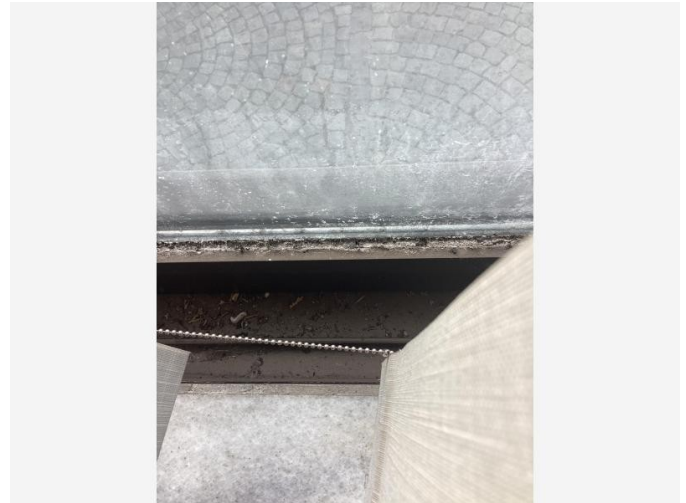
Geen asbest

#	Type	Referentie	Resultaat
8.1	Puntmonster	4	Geen asbest

Beschrijving	Mastiek
Omgeving	Grenst aan binnen- en buitenlucht
Primaire drager	Wandopening verticaal (raam, deur, ...)

<b>Bindmiddel van materiaal</b>	Kitten, mastiek, pasta
<b>Gebondenheid op basis van bindmiddel</b>	Hecht
<b>Hoeveelheid (gewicht - aantal)</b>	• 1,00 kg - 1 stuk
<b>Totaal gewicht</b>	1,00 kg
<b>Identificatiemethode</b>	Vaststelling met monstername
<b>Destructieve handeling voor identificatie</b>	Nee
<b>Opmerking</b>	Hoeveelheid is vermoedelijk
