# Asbestinventarisatetest

Zelemsebaan 105, 3560 Lummen

Attestnummer : 20230301-000061.000

Uitgegeven op : 01.03.2023

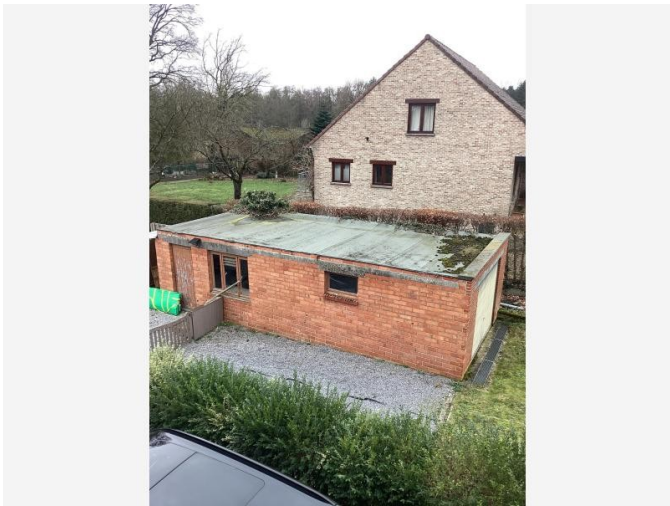
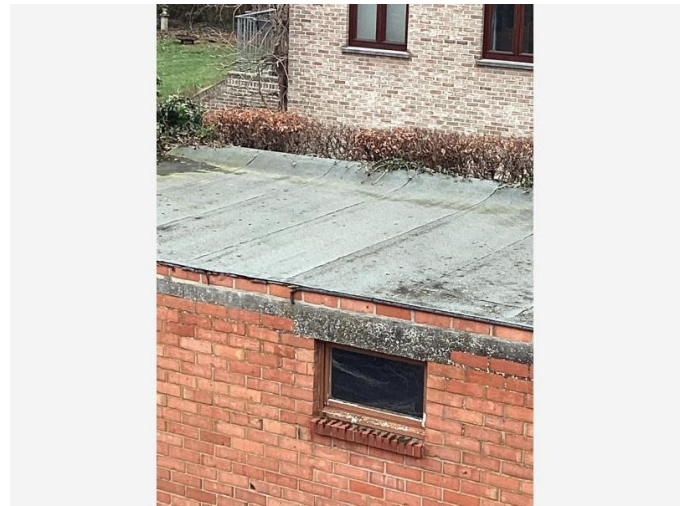
Overzichtsfoto

Detailfoto

Eindbeoordeling materiaalrisico	Laag materiaalrisico en/of verlaagde kans op vezelvrijgave
---------------------------------	------------------------------------------------------------

Gebondenheid	Categorie 1: hechtgebonden in oorsprong
Asbestsoort (vezeltype)	Crocidoliet aanwezig
Asbestconcentratie	Laag (< 50%)
Afschermingsgraad van het gehele materiaal	Geheel of deels vrij aan de buitenlucht
Toestand van het materiaal	Licht beschadigd, licht verweerd. Intact materiaal type Pical – asbestboard of categorie III 'gebondenheid'

Beschrijving	Roofing
Omgeving	Buiten
Primaire drager	Plat dak
Asbestmateriaal	Dak- en gevelbekleding - Roofing
Bindmiddel van asbestmateriaal	Bitumen (roofing, teer, asfalt)
Gebondenheid op basis van bindmiddel	Hecht
Hoeveelheid (oppervlakte - aantal)	• 60,00 m <sup>2</sup> - 1 stuk
Totale oppervlakte	60,00 m <sup>2</sup>
Eenvoudig bereikbaar	Ja
Bevestigingswijze	• Verlijmd, ingegoten, versmeerd

<b>Identificatiemethode</b>	Vaststelling zonder monstername  Motivatie: Groot risico op structurele gevolgschade (lekschade, werking installatie,...)
<b>Destructieve handeling voor identificatie</b>	Nee

Het asbestmateriaal valt onder de mijlpaal van 2040.

Zorgvuldig beheren

- Zorg voor een veilig beheer. Vermijd het beschadigen van het asbestmateriaal. Controleer de toestand jaarlijks op wijzigingen.
- Hemelwater dat afspoelt van asbestcement daken of gevels kan asbestdeeltjes bevatten. Gebruik het enkel voor gesloten circuits (bv. spoelen toiletten). Reinig na het vervangen van het dak of de gevel de dakgoten en regenwaterput of -ton om asbesthoudend sediment of slib te verwijderen
- Voer bijkomende staalname(s) uit.

- Eenvoudige handelingen: enkel door erkend asbestverwijderaar  
Laten verwijderen zonder beschadigen. Asbestverwijderaar bepaald de verwijderingsmethode.

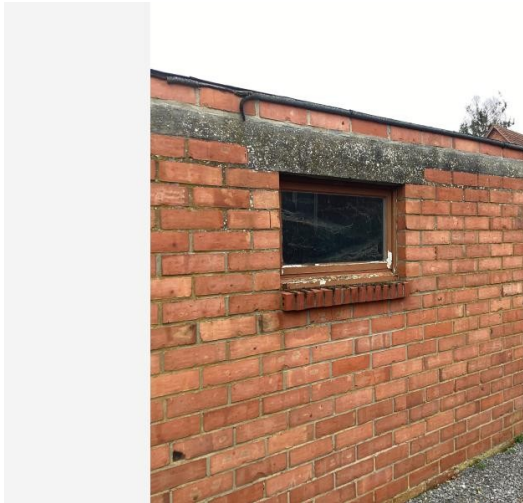
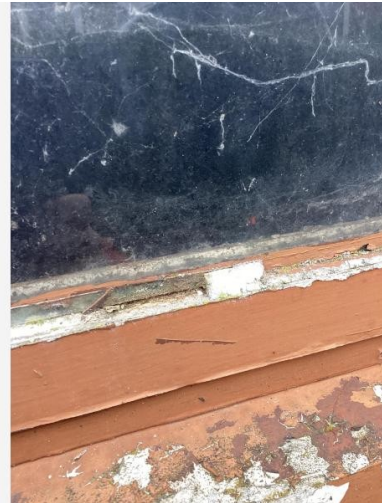
Overzichtsfoto

Detailfoto

Geen asbest

#	Type	Referentie	Resultaat
4.1	Puntmonster	3	Geen asbest

Beschrijving	Mastiek
Omgeving	Grenst aan binnen- en buitenlucht
Primaire drager	Wandopening verticaal (raam, deur, ...)
Bindmiddel van materiaal	Kitten, mastiek, pasta

<b>Gebondenheid op basis van bindmiddel</b>	Hecht
<b>Hoeveelheid (gewicht - aantal)</b>	• 1,00 kg - 1 stuk
<b>Totaal gewicht</b>	1,00 kg
<b>Identificatiemethode</b>	Vaststelling met monstername
<b>Destructieve handeling voor identificatie</b>	Nee
<b>Opmerking</b>	Hoeveelheid is vermoedelijk.
