# Asbestinventarisatetest

Diestsesteenweg 408/1, 3202 Aarschot

Attestnummer : 20230812-000157.000

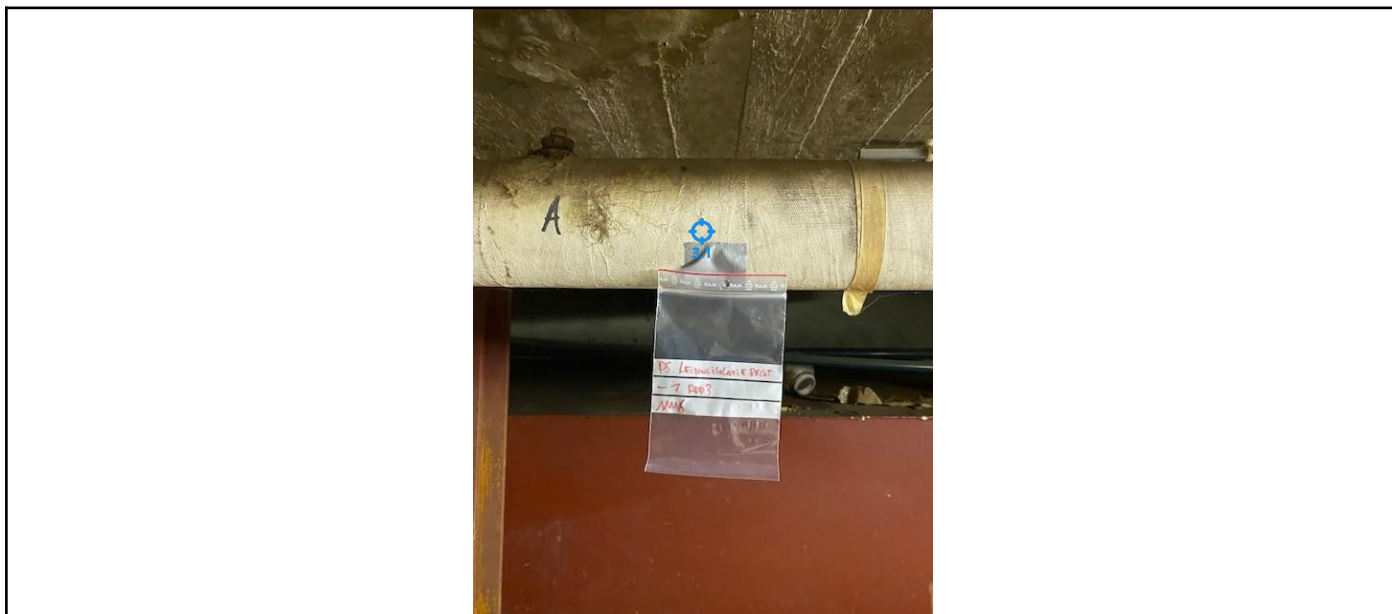
## Plan 1.1: IMG\_5891

Beschrijving	Type	Actie
3. PS Leidingisolatie app 3 -1	Geen asbest	-
3.1 Code: LB.3.280723.03646	Puntmonster	-

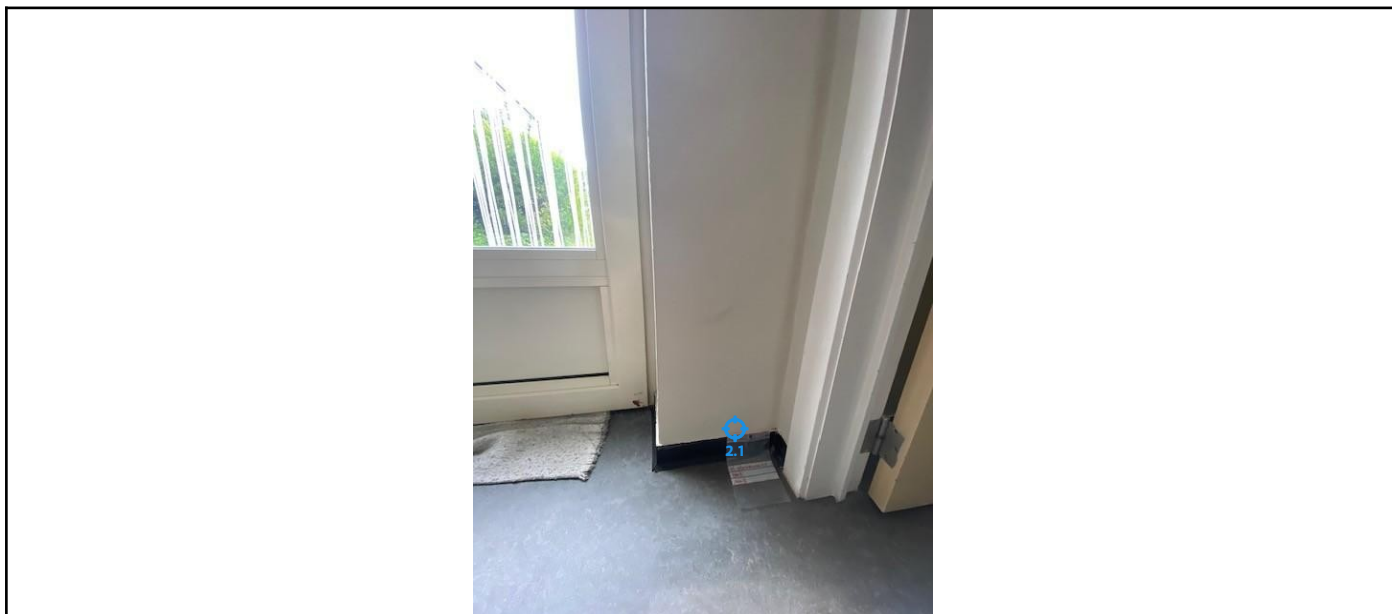
## Plan 1.4: IMG\_5896

Beschrijving	Type	Actie
2. PS pleister muur app 3 +0	Geen asbest	-
2.1 Code: LB.3.28072303646	Puntmonster	-

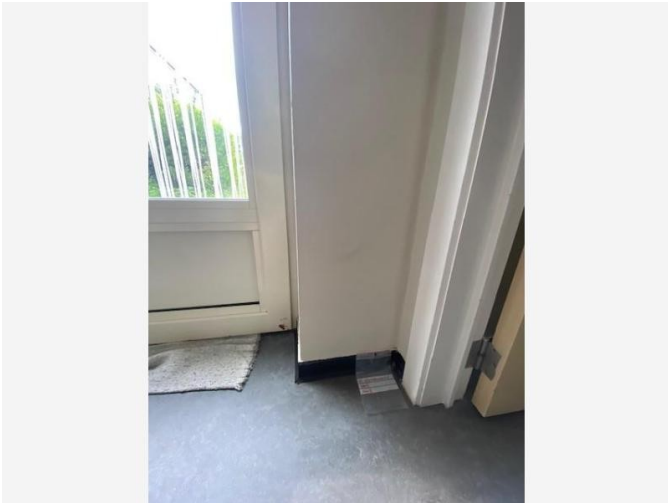
Geen asbest

#	Type	Referentie	Resultaat
2.1	Puntmonster	LB.3.28072303646	Geen asbest

Beschrijving	PS pleister muur app 3 +0
Omgeving	Binnen
Primaire drager	Binnenwand
Bindmiddel van materiaal	Gips - kalk

<b>Gebondenheid op basis van bindmiddel</b>	Niet-hechtgebonden
<b>Hoeveelheid (oppervlakte - dikte - aantal)</b>	• 0,10 m <sup>2</sup> - 1,00 cm - 1 stuk
<b>Totaal volume</b>	0,001 m <sup>3</sup>
<b>Identificatiemethode</b>	Vaststelling met monstername
<b>Destructieve handeling voor identificatie</b>	Nee
<b>Opmerking</b>	Het bemonstede materiaal is niet asbestverdacht.

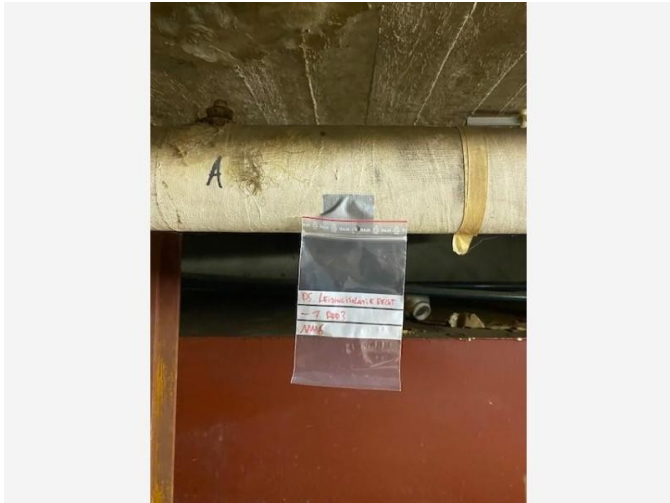
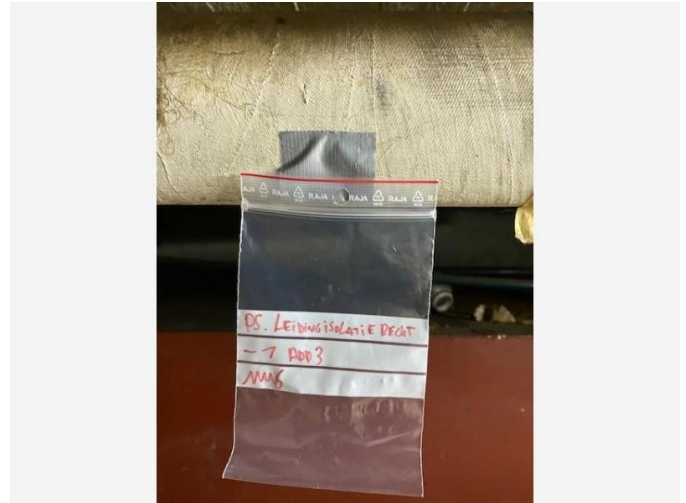
Geen asbest

#	Type	Referentie	Resultaat
3.1	Puntmonster	LB.3.280723.03646	Geen asbest

Beschrijving	PS Leidingisolatie app 3 -1
Omgeving	Binnen
Primaire drager	Binnenwand
Bindmiddel van materiaal	Gips - kalk

<b>Gebondenheid op basis van bindmiddel</b>	Niet-hechtgebonden
<b>Hoeveelheid (gewicht - aantal)</b>	• 0,10 kg - 1 stuk
<b>Totaal gewicht</b>	0,10 kg
<b>Identificatiemethode</b>	Vaststelling met monstername
<b>Destructieve handeling voor identificatie</b>	Ja
<b>Opmerking</b>	Het bemonsterde materiaal is niet asbestverdacht.

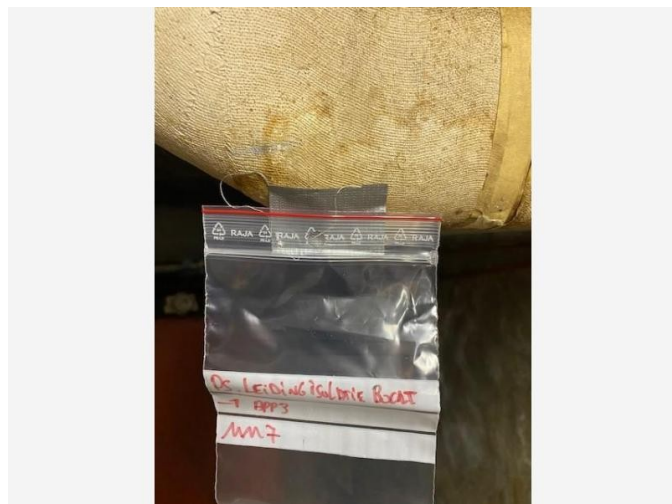
Geen asbest

#	Type	Referentie	Resultaat
4.1	Puntmonster	LB.3.280723.03646.	Geen asbest

Beschrijving	PS Leidingisolatie bocht app 3 -1
Omgeving	Binnen
Primaire drager	Binnenwand
Bindmiddel van materiaal	Gips - kalk

<b>Gebondenheid op basis van bindmiddel</b>	Niet-hechtgebonden
<b>Hoeveelheid (gewicht - aantal)</b>	• 0,10 kg - 1 stuk
<b>Totaal gewicht</b>	0,10 kg
<b>Identificatiemethode</b>	Vaststelling met monstername
<b>Destructieve handeling voor identificatie</b>	Ja
<b>Opmerking</b>	Het bemonsterde materiaal is niet asbestverdacht.
