Asbestinventarisatetest

Diestsesteenweg 410/1, 3202 Aarschot

Attestnummer : 20230812-000159.000

Zone 1: Hoofdgebouw

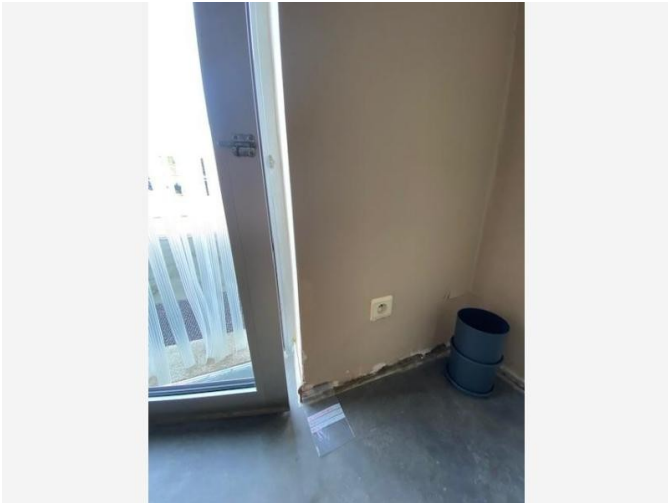
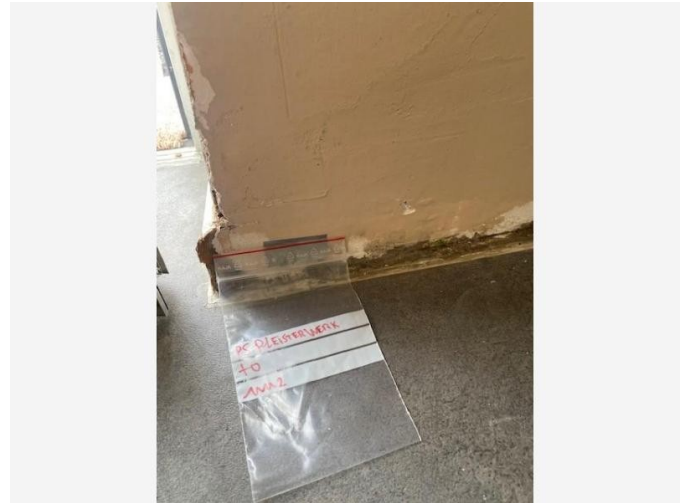
Fiche 1: PS pleister muur +0 app 1

Geen asbest

#	Type	Referentie	Resultaat
1.1	Puntmonster	LB.3.280723.03646	Geen asbest

Beschrijving	PS pleister muur +0 app 1
Omgeving	Binnen
Primaire drager	Binnenwand
Bindmiddel van materiaal	Gips - kalk

Gebondenheid op basis van bindmiddel	Niet-hechtgebonden
Hoeveelheid (oppervlakte - dikte - aantal)	• 0,10 m ² - 1,00 cm - 1 stuk
Totaal volume	0,001 m ³
Identificatiemethode	Vaststelling met monstername
Destructieve handeling voor identificatie	Nee
Opmerking	Het bemonsterde materiaal is niet asbestverdacht.

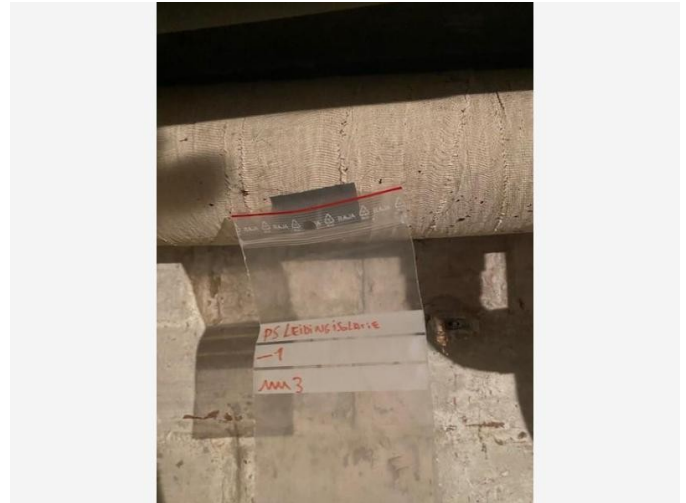
Geen asbest

#	Type	Referentie	Resultaat
4.1	Puntmonster	LB.3.280723..03646	Geen asbest

Beschrijving	PS Leidingisolatie app 1 -1
Omgeving	Binnen
Primaire drager	Binnenwand
Bindmiddel van materiaal	Gips - kalk

Gebondenheid op basis van bindmiddel	Niet-hechtgebonden
Hoeveelheid (gewicht - aantal)	• 0,10 kg - 1 stuk
Totaal gewicht	0,10 kg
Identificatiemethode	Vaststelling met monstername
Destructieve handeling voor identificatie	Ja
Opmerking	Het bemonsterde materiaal is niet asbestverdacht.
