Keuringsverslag van een elektrische laagspanning- en zeer lage spanningsinstallatie

NIET CONFORM

Datum keuring: 04/09/2023

Straatnaam	Diestsesteenweg
Huisnummer	410
Busnummer	
Postcode	3202
Gemeente	Aarschot
Land	België

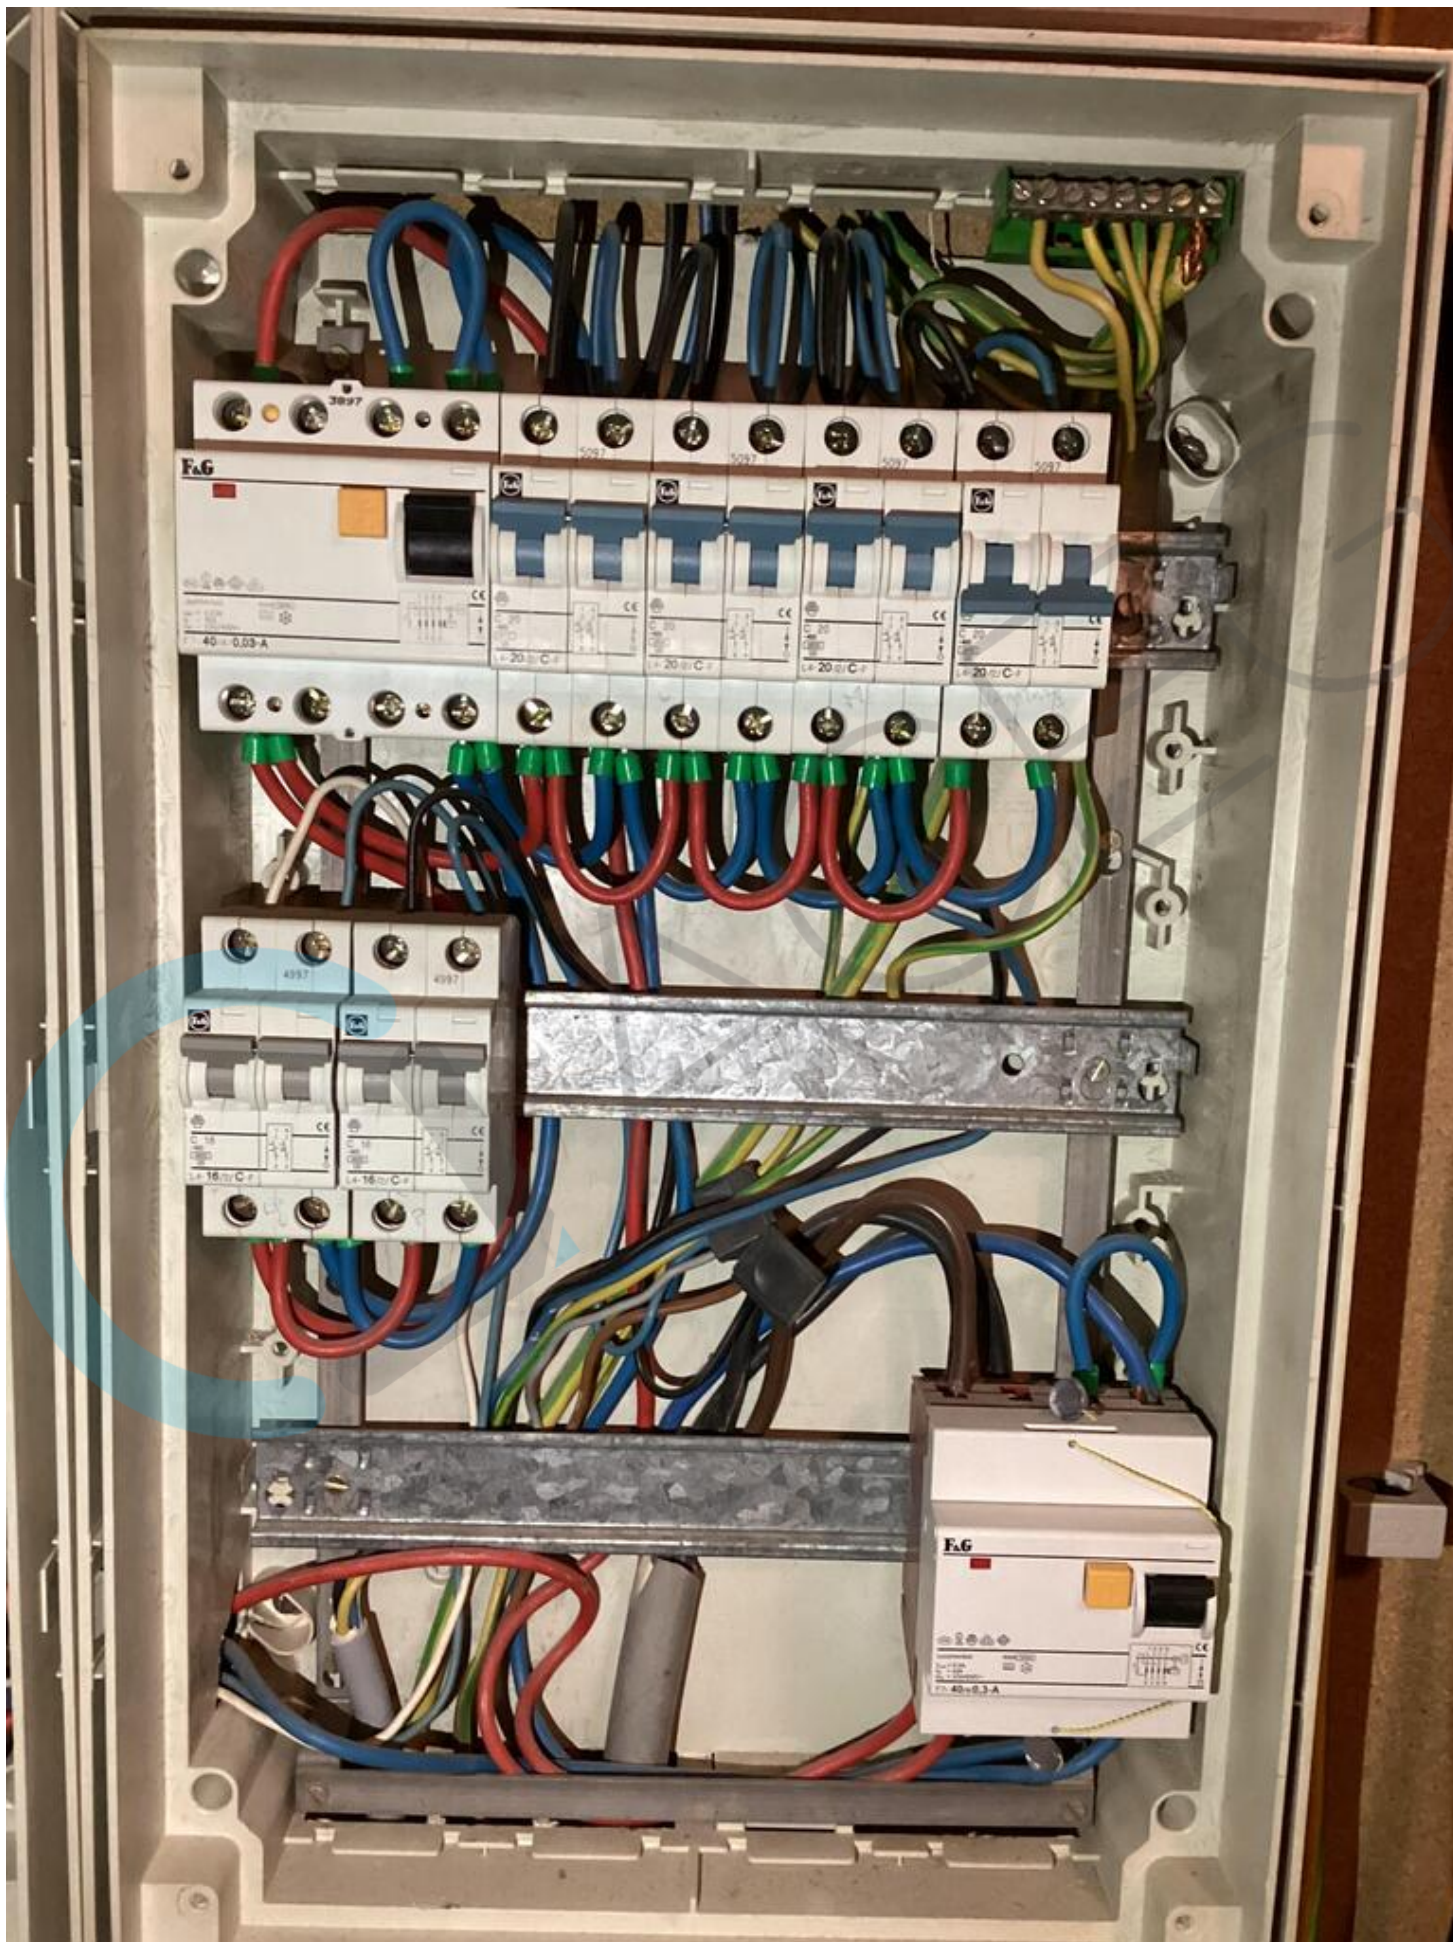
15.10 Niet gebruikte invoeringen van het verdeelbord zijn niet correct of onvoldoende afgedicht. (Boek 1 Afdeling 5.1.4. en 4.2.2.3.) Zie foto.
