Asbestinventarisatetest

Basilieklaan 102, 3270 Scherpenheuvel-Zichem

Attestnummer : 20240207-000390.000

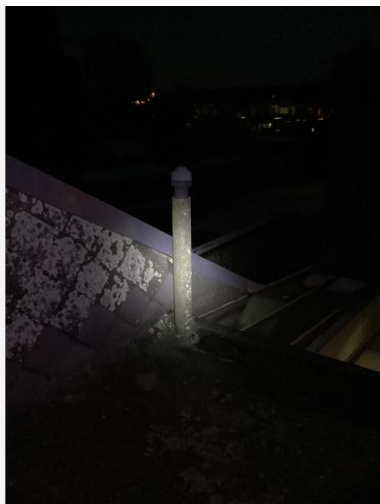
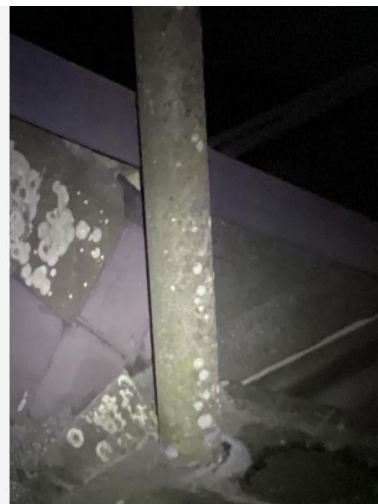
Het asbestmateriaal valt onder de mijlpaal van 2034.

Eindbeoordeling materiaalrisico	Laag materiaalrisico en/of verlaagde kans op vezelvrijgave
---------------------------------	--

Gebondenheid	Categorie 1: hechtgebonden in oorsprong
Asbestsoort (vezeltype)	Crocidoliet aanwezig
Asbestconcentratie	Laag (< 50%)
Afschermingsgraad van het gehele materiaal	Geheel of deels vrij aan de buitenlucht
Toestand van het materiaal	Licht beschadigd, licht verweerd. Intact materiaal type Pical – asbestboard of categorie III 'gebondenheid'

Beschrijving	Rookgaskanaal
Omgeving	Buiten
Primaire drager	Plat dak
Asbestmateriaal	Rookgaskanaal
Bindmiddel van asbestmateriaal	Cement
Gebondenheid op basis van bindmiddel	Hecht
Hoeveelheid (lengte - omtrek - dikte - aantal)	<ul style="list-style-type: none">• 1,20 m - 30,00 cm - 1,00 cm - 1 stuk
Totaal volume	0,004 m ³
Eenvoudig bereikbaar	Ja
Bevestigingswijze	<ul style="list-style-type: none">• Verlijmd, ingegoten, versmeerd

[Verwijderen](#)

- Zorg voor een veilig beheer. Vermijd het beschadigen van het asbestmateriaal. Controleer de toestand jaarlijks op wijzigingen.

- Eenvoudige handelingen: mag via doe-het-zelf of door werknemer(s) met opleidingsattest eenvoudige handelingen
Verwijder de toepassing zonder deze te beschadigen.

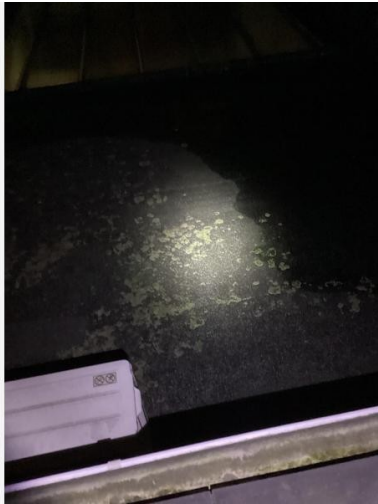
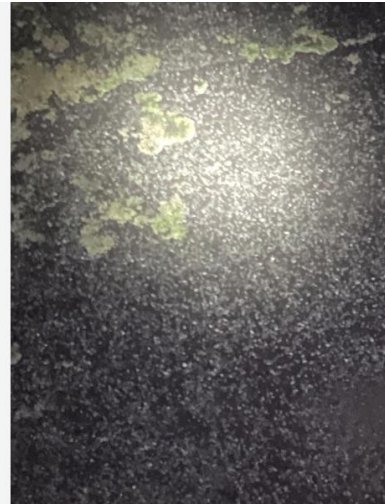
Het asbestmateriaal valt onder de mijlpaal van 2040.

Eindbeoordeling materiaalrisico	Laag materiaalrisico en/of verlaagde kans op vezelvrijgave
---------------------------------	--

Beschrijving	Roofing
Omgeving	Buiten
Primaire drager	Plat dak
Asbestmateriaal	Dak- en gevelbekleding - Roofing
Bindmiddel van asbestmateriaal	Bitumen (roofing, teer, asfalt)
Gebondenheid op basis van bindmiddel	Hecht

Hoeveelheid (oppervlakte - aantal)	<ul style="list-style-type: none"> • 20,00 m² - 1 stuk
Totale oppervlakte	20,00 m ²
Eenvoudig bereikbaar	Ja
Bevestigingswijze	<ul style="list-style-type: none"> • Verlijmd, ingegoten, versmeerd
Identificatiemethode	<p>Vaststelling zonder monstername</p> <p>Motivatie: Groot risico op structurele gevolgschade (lekschade, werking installatie,...)</p>
Destructieve handeling voor identificatie	Nee

Zorgvuldig beheren

- Zorg voor een veilig beheer. Vermijd het beschadigen van het asbestmateriaal. Controleer de toestand jaarlijks op wijzigingen.
- Hemelwater dat afspoelt van asbestcement daken of gevels kan asbestdeeltjes bevatten. Gebruik het enkel voor gesloten circuits (bv. spoelen toiletten). Reinig na het vervangen van het dak of de gevel de dakgoten en regenwaterput of -ton om asbesthoudend sediment of slib te verwijderen
- Voer bijkomende staalname(s) uit.

Advies: laat zeker een staal nemen van de toepassing.
