Asbestinventarisatetest

Goorstraat 2, 2235 Hulshout

Attestnummer : 20240315-000288.000

Asbestveilig

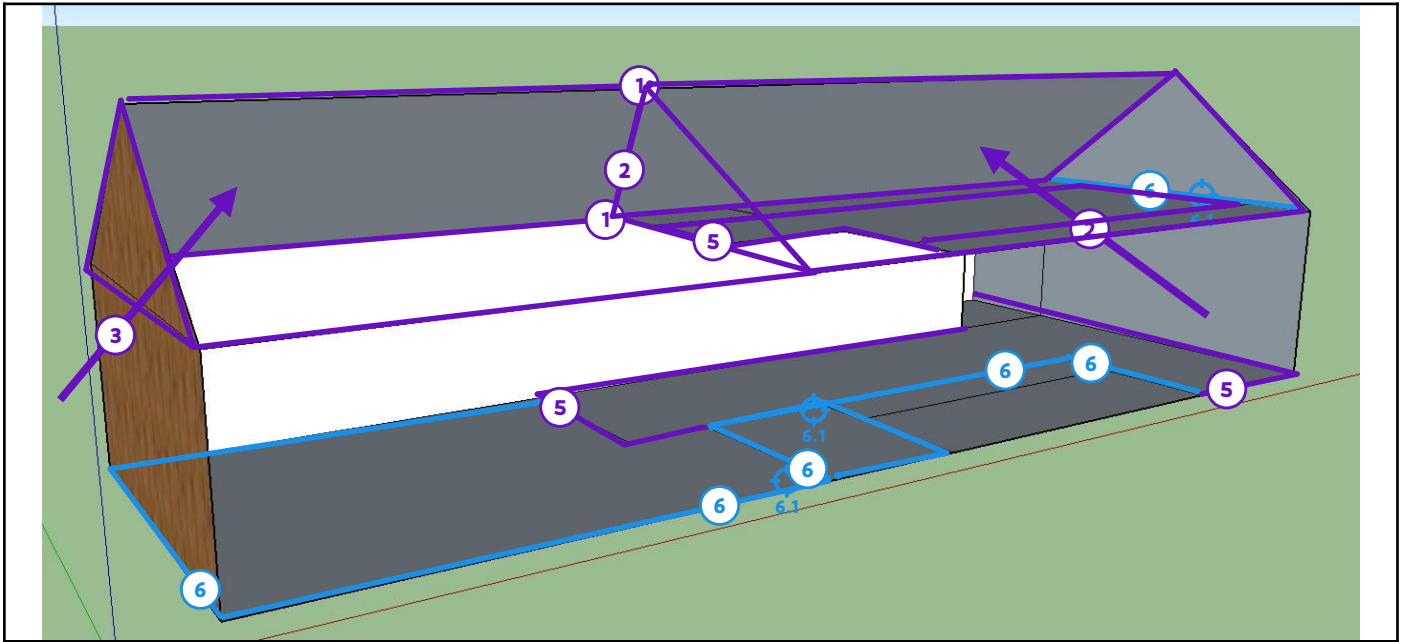
Plan 1.1: Schermafbeelding 2024-03-15 144647

Beschrijving	Type	Actie
1. Plafondpleister	Beperking	-
2. Plafond	Advies	-
3. Onderdak	Advies	-
5. Muren appartement en bakkerij	Advies	-
6. Muurpleister	Geen asbest	-
6.1 Code: Monster 1: pleisterwerk	Mengmonster	-

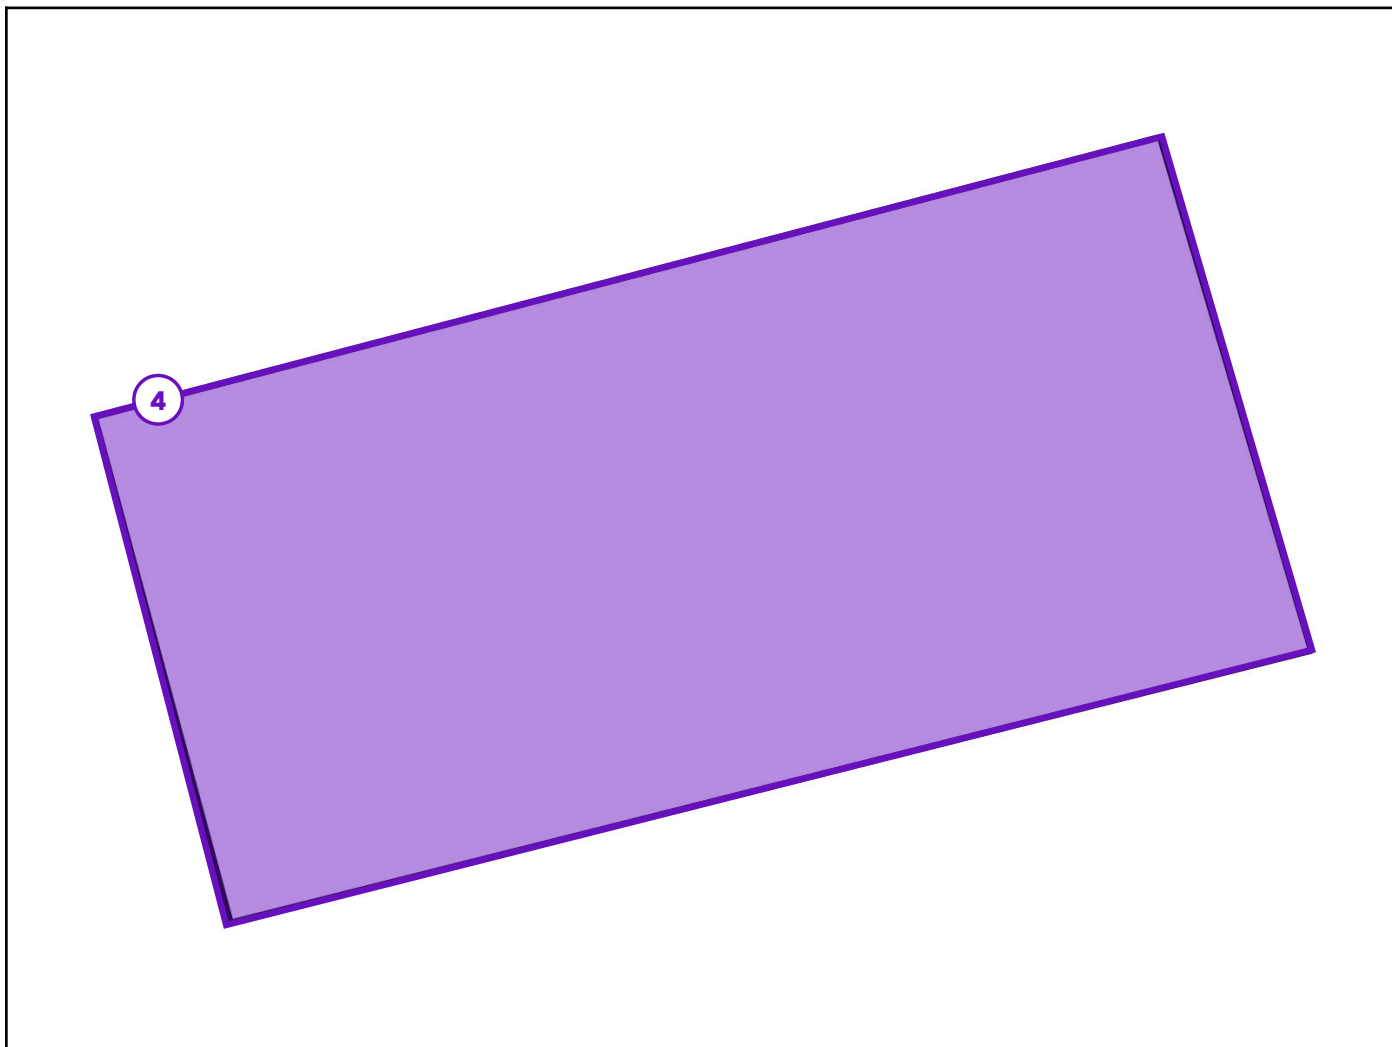
Plan 2.1: Container plan

Beschrijving	Type	Actie
4. Container	Advies	-

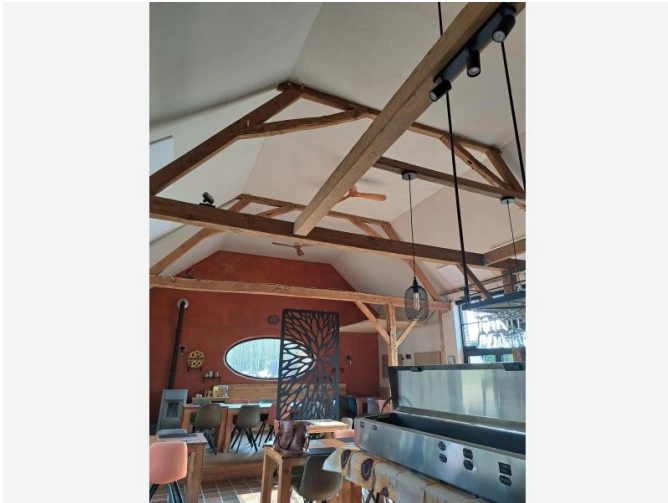
Situeringfoto

Permanente beperking

Reden: Het te onderzoeken materiaal situeert zich hoger dan 3,50 m te rekenen vanaf een veilige ondergrond

Uitleg van de asbestdeskundige: Het plafond bevindt zich hoger dan 3,5 meter.

(Asbest)materiaal	In-situ afwerkingslagen - Pleisterwerk (wand, plafond, ...)
Karakterisatie	Asbest (verdacht)
Primaire drager	Schuin dak

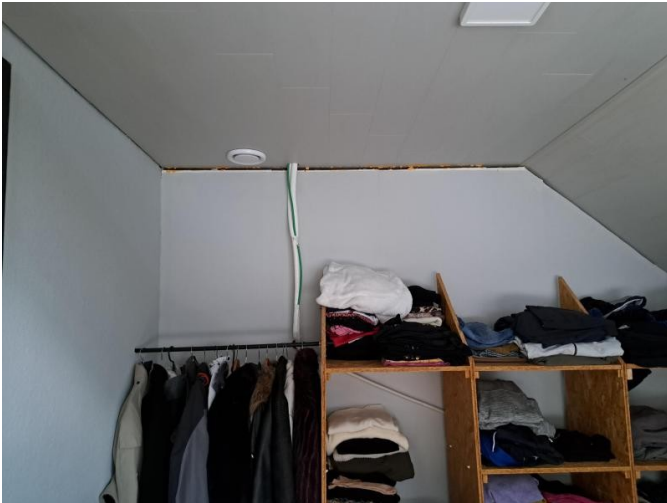
Vrije foto

Er zijn in het appartement valse plafonds. Er kan niet vastgesteld worden welk materiaal zich hierachter bevindt.

Het onderdak in menuiserie werd verwijderd en volgens de geldende normen afgevoerd (zie bewijsmateriaal).

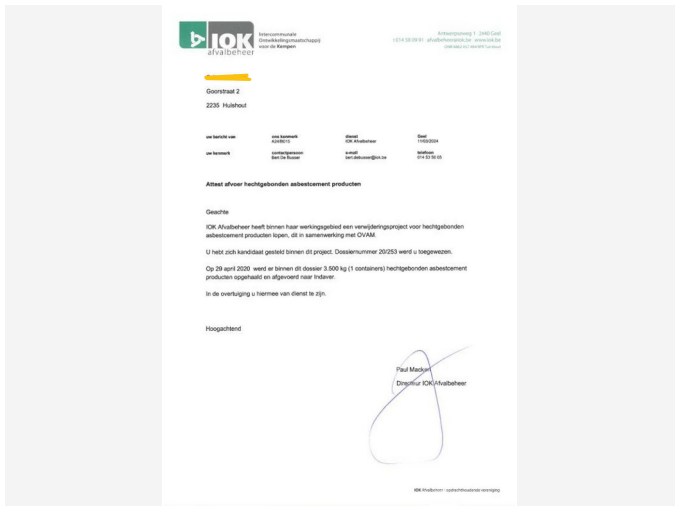
Vrije foto

Het vorig onderdak bestond uit menuiserie platen. Dit zou verwijderd zijn en afgevoerd op 29 april 2020. Zie ook bewijsdocument op de foto.

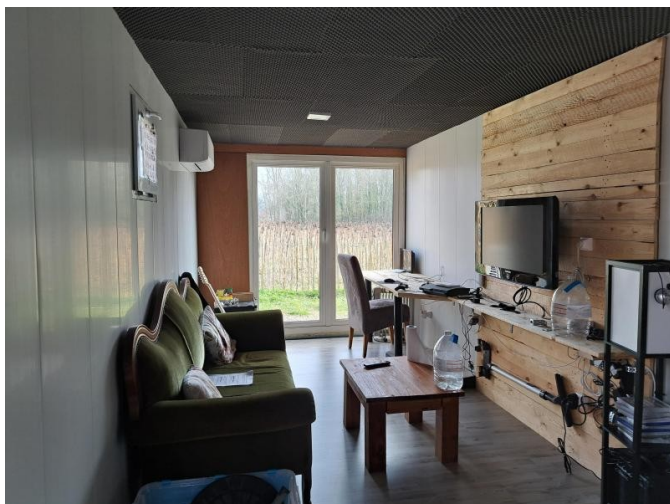
Vrije foto

Er werden in de container geen asbestverdachte toepassingen aangetroffen. Wat er onder/achter de vloerbekleding, muurbekleding en plafondbekleding zit, kan niet vastgesteld worden.

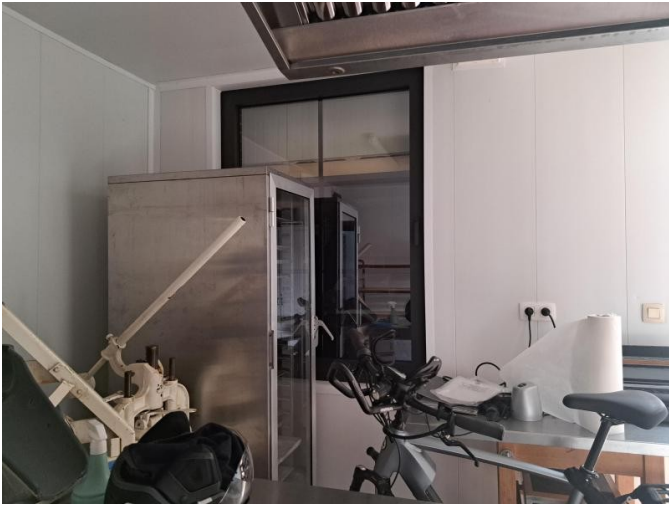
Vrije foto

De muren in het appartement en de bakkerij bestaan uit panelen uit kunststof. Wat er achter deze panelen zit kan niet vastgesteld worden.

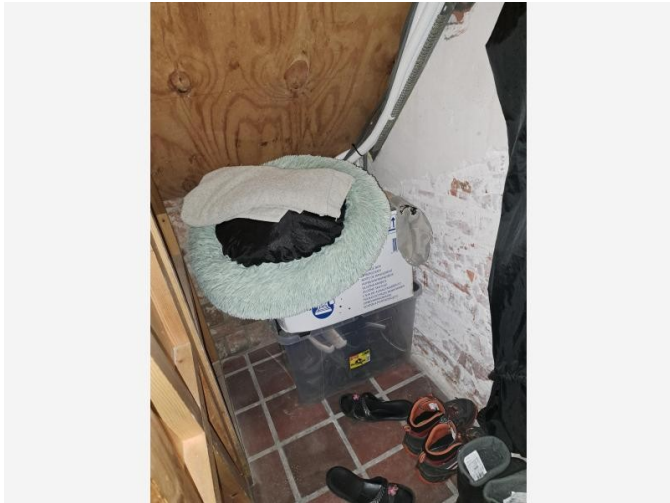
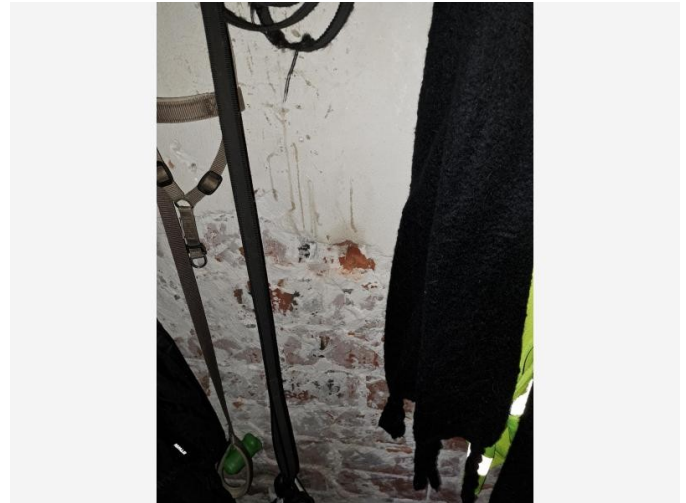
Overzichtsfoto

Geen asbest

#	Type	Referentie	Resultaat
6.1	Mengmonster	Monster 1: pleisterwerk	Geen asbest

Beschrijving	Muurpleister
Omgeving	Binnen
Primaire drager	Binnenwand
Bindmiddel van materiaal	Gips - kalk

Gebondenheid op basis van bindmiddel	Niet-hechtgebonden
Hoeveelheid (oppervlakte - dikte - aantal)	• 250,00 m ² - 1,00 cm - 1 stuk
Totaal volume	2,50 m ³
Identificatiemethode	Vaststelling met monstername
Destructieve handeling voor identificatie	Nee
