Asbestinventarisatetest

Weg Messelbroek 112, 3271 Scherpenheuvel-Zichem

Attestnummer : 20231209-000023.000

Zone 1: woning

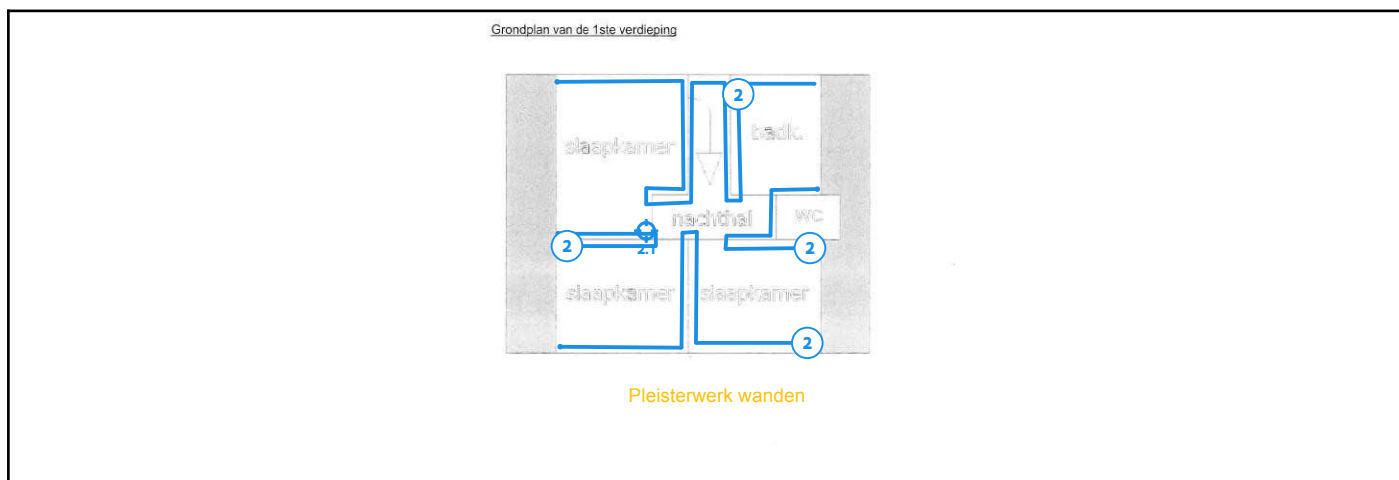
Plan 1.7: verdieping

Beschrijving	Type	Actie
2. Pleisterwerk wanden	Geen asbest	-
2.1 Code: 1	Mengmonster	-

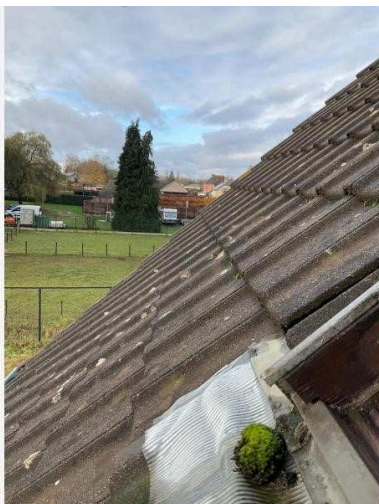
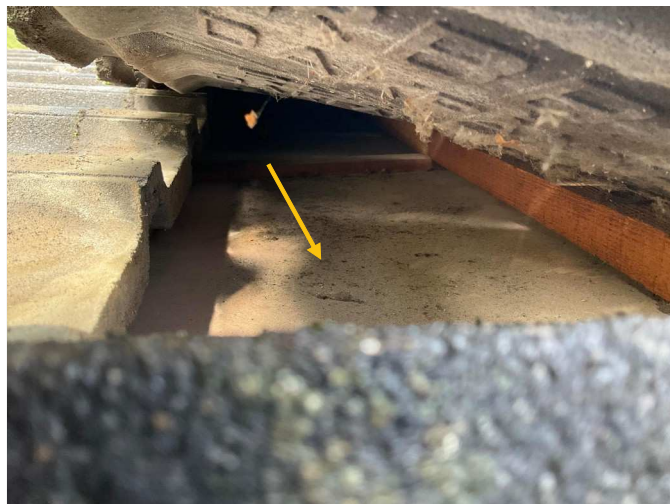
Beschrijving	Type	Actie
1. Menuiserie onderdakplaten	Asbestmateriaal	Zorgvuldig beheren

Het asbestmateriaal valt onder de mijlpaal van 2040.

Eindbeoordeling materiaalrisico	Laag materiaalrisico en/of verlaagde kans op vezelvrijgave
---------------------------------	--

Gebondenheid	Categorie 1: hechtgebonden in oorsprong
Asbestsoort (vezeltype)	Crocidoliet aanwezig
Asbestconcentratie	Laag (< 50%)
Afschermingsgraad van het gehele materiaal	Enkel randen niet afgeschermd maar geen contact met binnenluchtstromen
Toestand van het materiaal	Licht beschadigd, licht verweerd. Intact materiaal type Pical – asbestboard of categorie III 'gebondenheid'

Beschrijving	Menuiserie onderdakplaten
Omgeving	Buiten
Primaire drager	Schuin dak
Asbestmateriaal	Plaat, paneel, tablet - Type Menuiserie
Bindmiddel van asbestmateriaal	Cement
Gebondenheid op basis van bindmiddel	Hecht
Hoeveelheid (oppervlakte - dikte - aantal)	• 150,00 m ² - 0,50 cm - 1 stuk
Totaal volume	0,75 m ³
Eenvoudig bereikbaar	Ja
Bevestigingswijze	• Genageld, geniet

Identificatiemethode	Vaststelling zonder monstername
Destructieve handeling voor identificatie	Nee

- Zorg voor een veilig beheer. Vermijd het beschadigen van het asbestmateriaal. Controleer de toestand jaarlijks op wijzigingen.

- Eenvoudige handelingen: mag via doe-het-zelf of door werknemer(s) met opleidingsattest eenvoudige handelingen mits inachtnaam van voorgeschreven collectieve en persoonlijke beschermingsmiddelen zie ook <https://ovam.vlaanderen.be/voorzorgsmaatregelen-bij-asbestverwijdering>

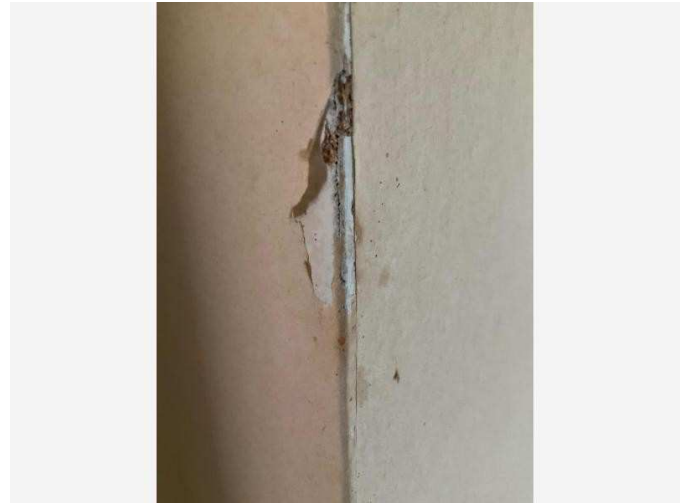
Fiche 2: Pleisterwerk wanden

Geen asbest

#	Type	Referentie	Resultaat
2.1	Mengmonster	1	Geen asbest

Beschrijving	Pleisterwerk wanden
Omgeving	Binnen
Primaire drager	Binnenwand

Bindmiddel van materiaal	Gips - kalk
Gebondenheid op basis van bindmiddel	Niet-hechtgebonden
Hoeveelheid (oppervlakte - dikte - aantal)	• 195,00 m ² - 1,00 cm - 1 stuk
Totaal volume	1,95 m ³
Identificatiemethode	Vaststelling met monstername
Destructieve handeling voor identificatie	Nee
