Asbestinventarisatetest

Diestsesteenweg 434/0001, 3202 Aarschot

Attestnummer : 20240326-000249.000

Uitgegeven op : 26.03.2024

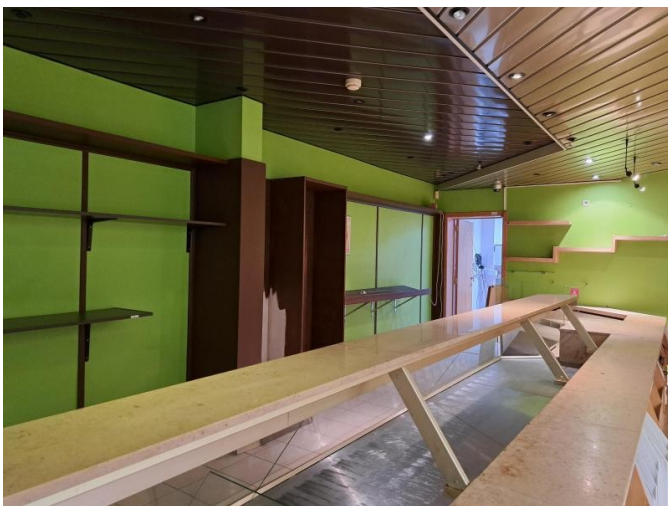
Vrije foto

Valse plafonds bakkerij en aanhorigheden.

Identificatiemethode	Vaststelling & expertise (niet-asbestverdacht)
----------------------	--

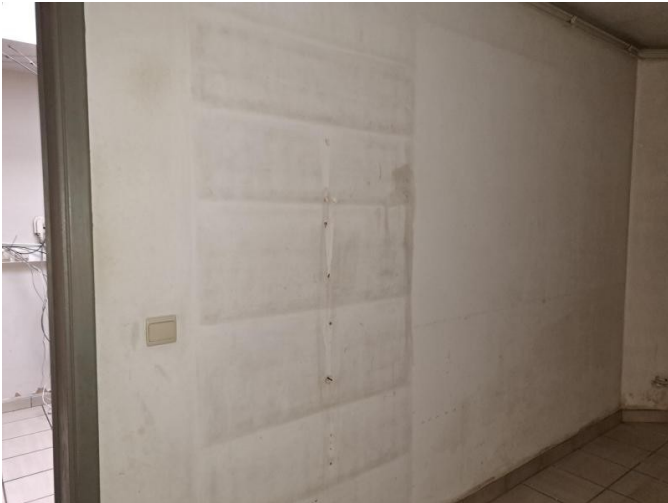
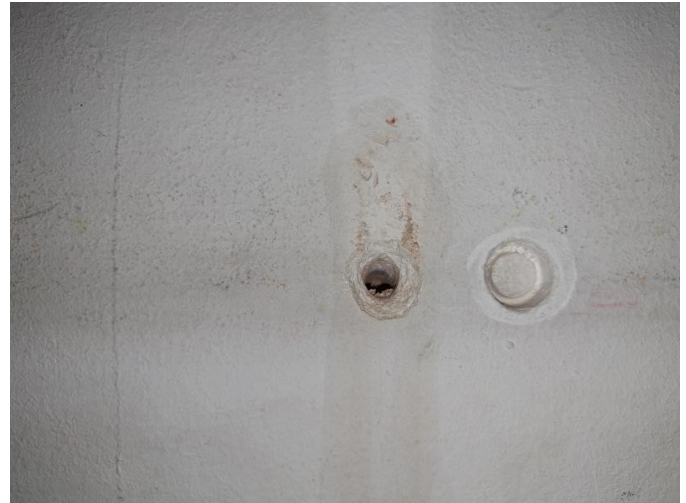
Fiche 4: Muurpleister

Geen asbest

#	Type	Referentie	Resultaat
4.1	Mengmonster	Monster 1: muurpleister gelijkvloers en app.	Geen asbest

Beschrijving	Muurpleister
Omgeving	Binnen
Primaire drager	Binnenwand
Bindmiddel van materiaal	Gips - kalk

Gebondenheid op basis van bindmiddel	Niet-hechtgebonden
Hoeveelheid (oppervlakte - dikte - aantal)	• 50,00 m ² - 1,00 cm - 1 stuk
Totaal volume	0,50 m ³
Identificatiemethode	Vaststelling met monstername
Destructieve handeling voor identificatie	Nee
